IDカード不正使用および
核物質防護設備の機能の一部喪失に関わる
改善措置報告書

2021年9月22日

東京電力ホールディングス株式会社

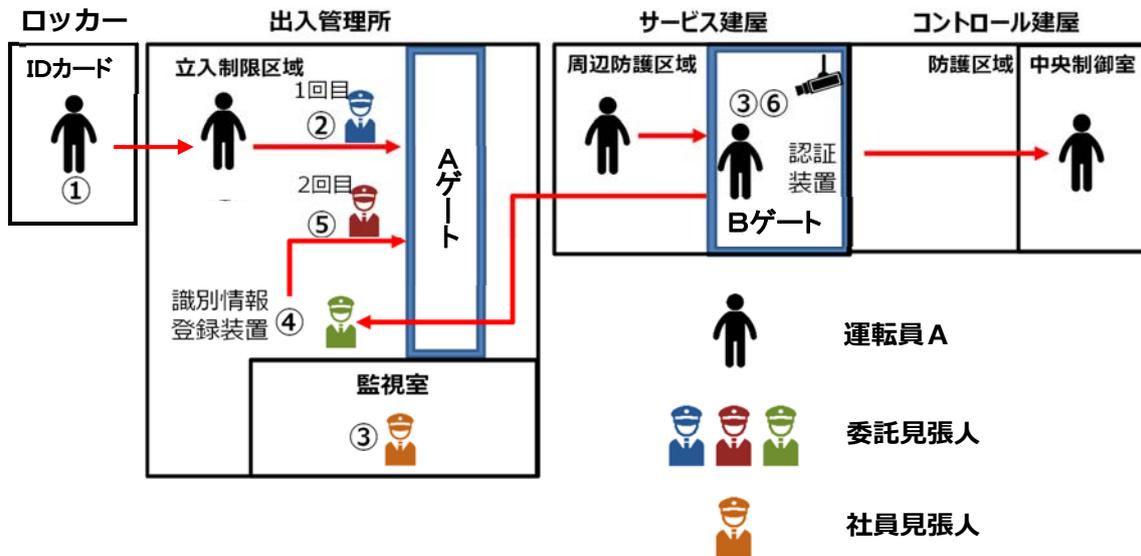
図 3-2 本事案関係者の動線概要

- ① 運転員Aは自分のIDカードが見つからず、休日であった運転員Bのロッカーを開け、運転員BのIDカードを持ち出した（本人のIDカードは退勤時自分のロッカー奥で発見）。
- ② 委託見張人Cは、Aゲート前の人定確認で、委託見張人が運転員Bと申告した運転員Aの成りすましを見抜けず不正入域を許した。
- ③ 社員見張人は、Bゲートの生体認証でエラーとなった運転員Aをモニター越しで確認したが成りすましを見抜けず、生体情報の再登録を許可した。再登録のため、運転員Aは、一旦、Aゲートの外に出た。
- ④ 委託見張人Dは、運転員BのIDカードに運転員Aの生体情報を再登録した。
- ⑤ ②と別の委託見張人Eが、Aゲート前の人定確認で運転員Aの成りすましを見抜けず不正入域を再度許した。
- ⑥ 運転員Aは、不正に取得した生体情報により、Bゲートを通過した。

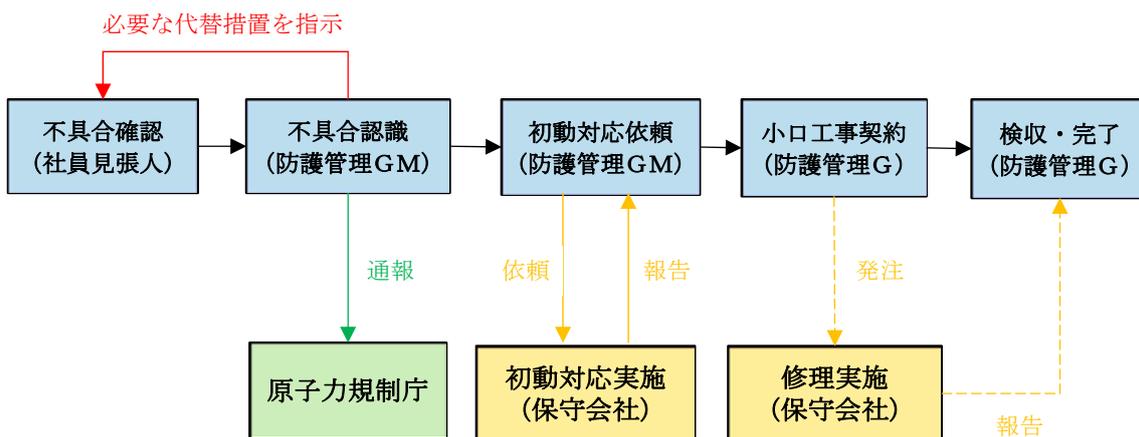
図4-2 不具合発生から修理までの流れ

侵入検知器が故障した場合、機能復旧までの通常の対応としては、不具合発生を確認した社員見張人から防護管理GMへ連絡する。連絡を受けた防護管理GMは状況を確認の上、必要に応じ社員見張人へ代替措置を指示するとともに、保守会社（原防、関電工）へ機能復旧に向けた初動対応（臨時保守）の依頼を行う。

依頼を受けた保守会社は、現場確認、清掃・調整、簡易な修理・補修で機能復旧を図る。対応できない修理・補修が必要な場合は、防護管理Gで追加の対応に関する契約資料を作成し、保守会社と契約を締結の上、保守会社が修理し、機能復旧を図ることとなっている。

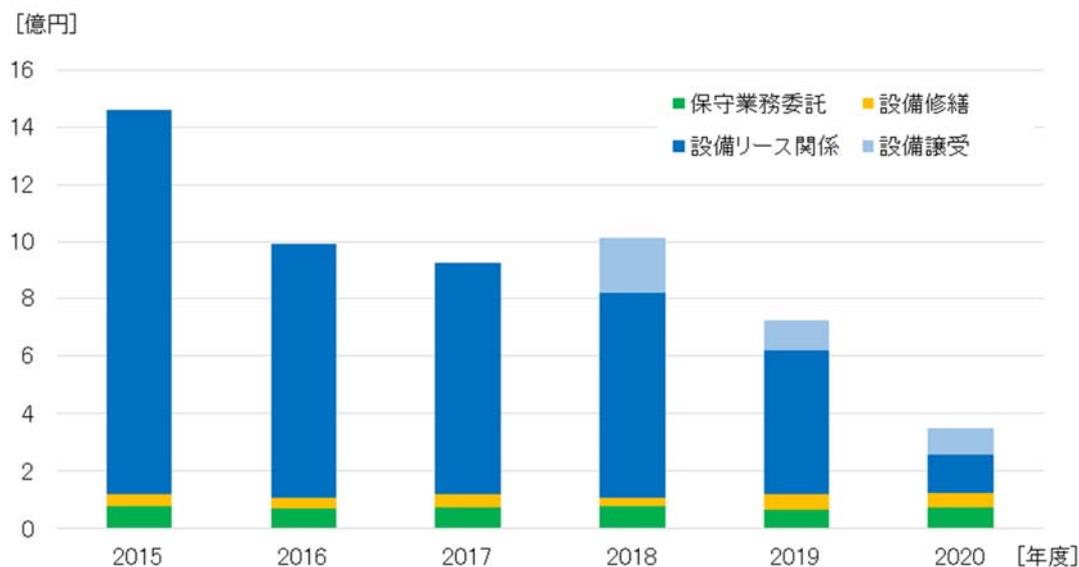
図 4-7 柏崎刈羽における原防への支払額の変遷

柏崎刈羽の直近10年間の契約内容を見ると、ピーク時(2015年度)には、核物質防護設備に係るファイナンス・リース契約数は13件、年間リース料は約13.4億円であった。しかし、2016年度以降、契約は減少に転じ、2020年度には、契約数3件(うち2件は期中に契約期間満了)、年間リース料1.3億円まで減少している。その間、2019年3月以降、期間満了となった既存設備については、順次、原防から当社が有償譲渡を受け、自社設備への切替えを進めている。

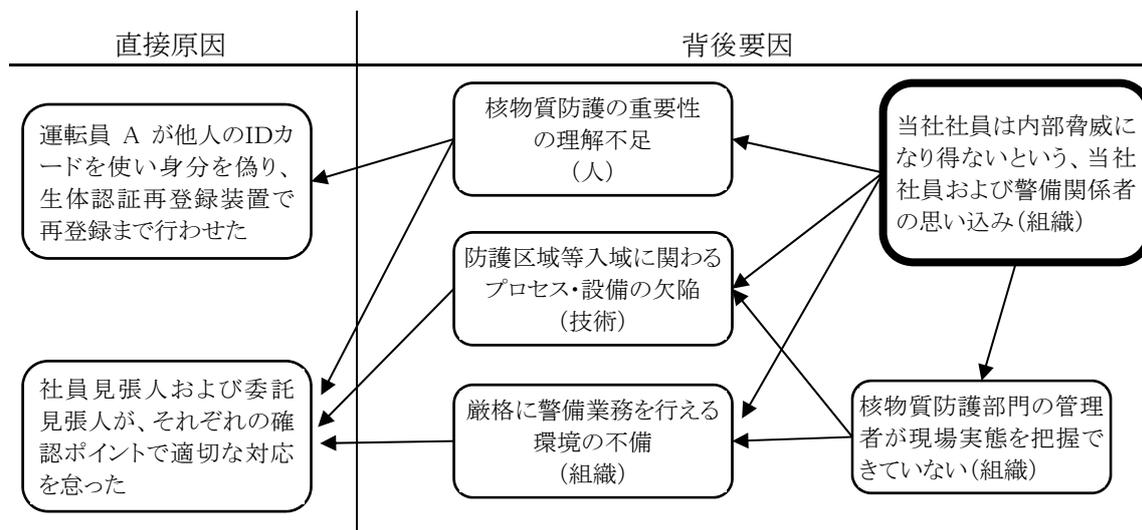
図 7-1 IDカード不正使用事案に関わる背後要因の相関関係 (図 3-3 再掲)

- ①核物質防護の重要性の理解不足
- ②防護区域等入域に関わるプロセス・設備の欠陥
- ③厳格に警備業務を行える環境の不備
- ④核物質防護部門の管理者が現場実態を把握できていない
- ⑤当社社員は内部脅威になり得ないという、当社社員および警備関係者の思い込み

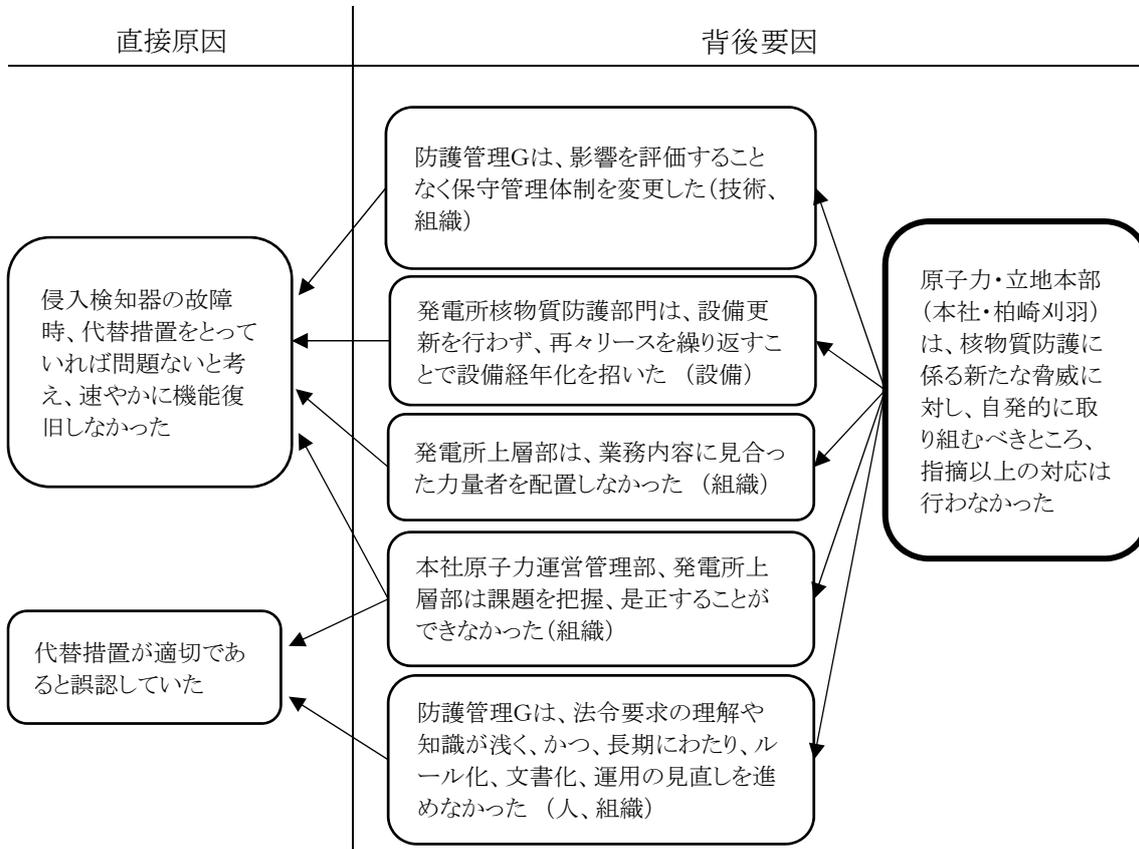
図 7-2 核物質防護設備の機能の一部喪失に関わる背後要因の相関関係 (図 4-8 再掲)

当社で定める規定・運用要領にも上記2点については明記されており、あるべき姿と乖離しているにも関わらず、後述するように、機能復旧まで代替措置をとっていただければ問題ないと考えていたこと、代替措置については十分実施できていると思いついでいたことから、「侵入検知器の故障時、代替措置をとっていただければ問題ないと考え、速やかに機能復旧しなかったこと」と「侵入検知器の機能喪失時の代替措置が適切であると誤認していたこと」の2点を直接原因と特定した上で根本原因分析を行った。
