東京電力ホールディングス株式会社 御中

検 証 報 告 書

2021年9月22日

核物質防護に関する独立検証委員会

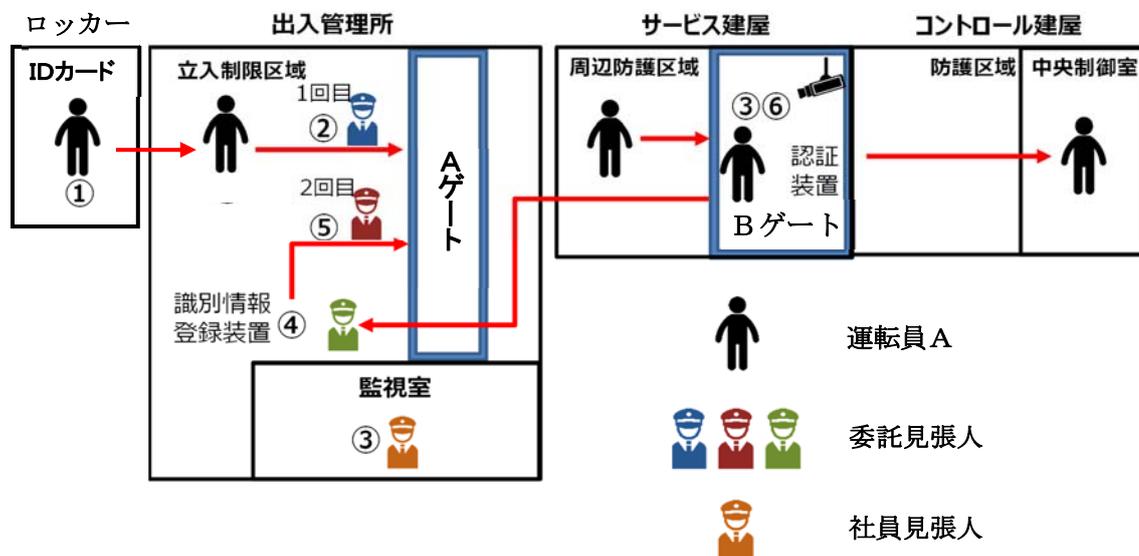
図1 IDカード不正使用事案関係者の導線概要（東電報告書 29 頁図 3-2 より引用）

²² 2020年9月20日、運転員Aは、普段所属する班とは異なる班において代替勤務を行う予定であった。

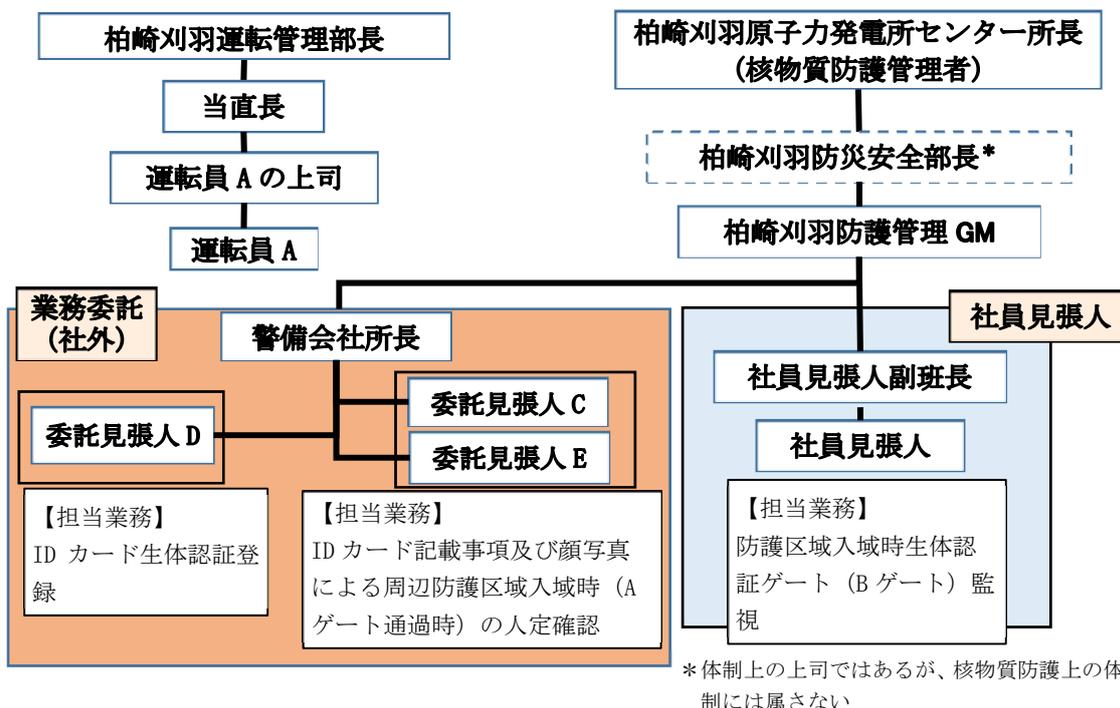
図2 IDカード不正使用事案関係者の組織図（東電報告書 28 頁図 3-1 から引用）

ID カード不正使用事案の関係者は下記のとおりであり、組織関係は下記図 2 に整理されている。

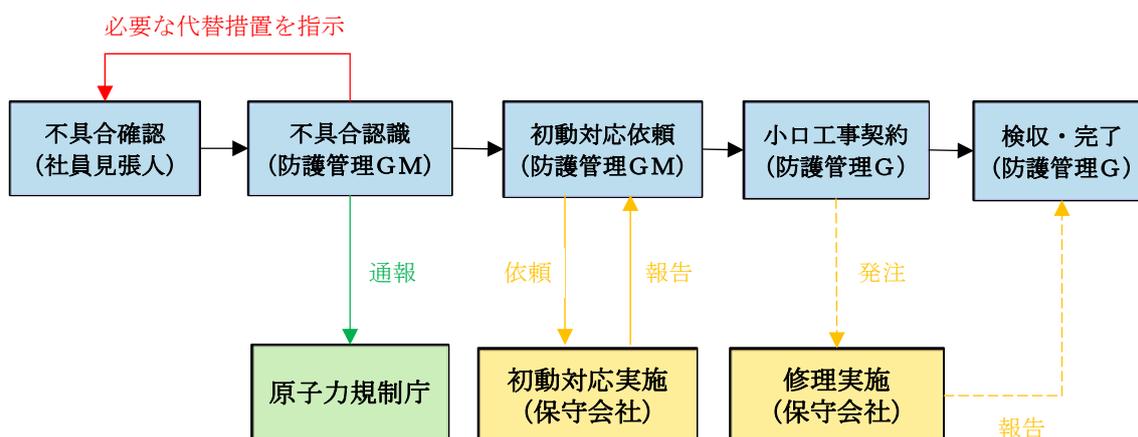
図3 不具合発生から修理までの流れ（東電報告書47頁図4-2より引用）

記図3のフローに従って機能復旧を行っていた。すなわち、不具合発生を確認した社員見張人から防護管理GMへ連絡し³⁷、防護管理GMは、状況を確認の上、必要に応じて社員見張人へ代替措置等を指示するとともに、保守業務委託先（原防又は株式会社関電工（以下「**関電工**」という。））へ機能復旧に向けた初動対応の依頼を行う³⁸。当該依頼を受けた保守業務委託先は、現場確認、清掃・調整、簡易な修理・補修で機能復旧を図り、それでも復旧せず修理・補修が必要な場合は、防護管理Gで契約に係る書類を作成の上、保守業務委託先と契約を締結し、修理・補修を行い、機能復旧を図る。

また、侵入検知器が故障した場合の原子力規制庁への連絡については、同一区間において数種類の侵入検知器が故障した場合には、速やかに電話及びFAX³⁹で連絡し、同一区間において1種類のみ侵入検知器が故障した場合には、1か月分の故障状況をまとめて連絡していた⁴⁰。

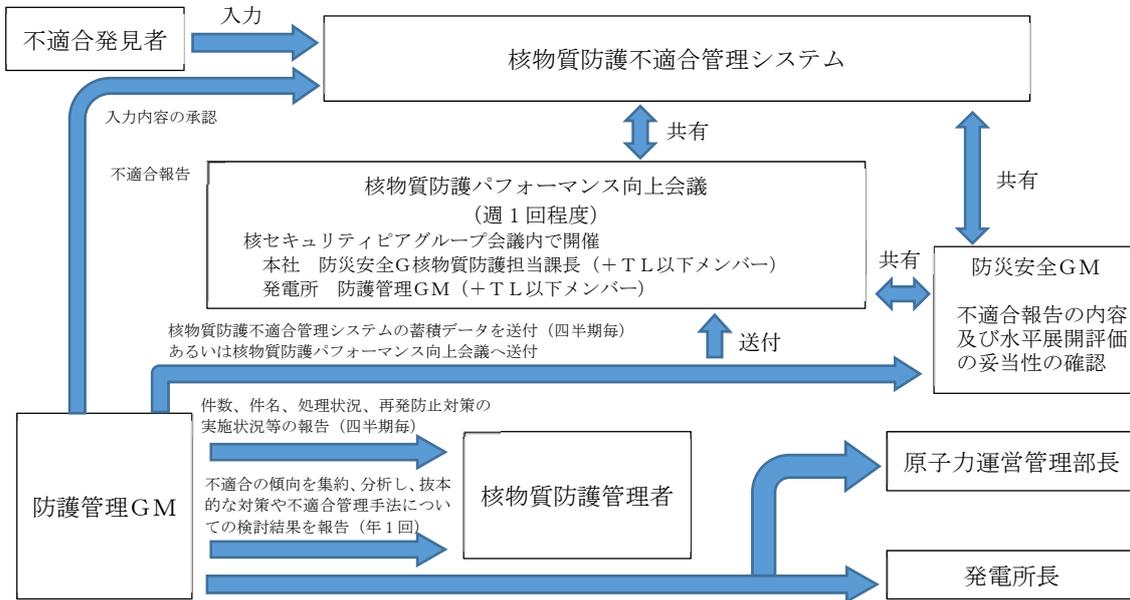
図4 核物質防護業務における報告ライン（東電報告書24頁図2-4より引用）

情報共有の方法	概要
核物質防護不適合管理システム ⁴² への入力（不適合発見時）	故障等の不適合発見者は、関係者のみにアクセス権限が付与された核物質防護不適合管理システムへ入力し、防護管理 GM が入力内容を承認する
機能復旧の長期化を知らせるアラートメールの配信	2014 年度以降、機能復旧までに 30 日以上経過している不適合について、核物質防護管理者、防護管理 GM 及び防護管理 G 事務所職員に対して、アラートメールが配信される仕組みが導入された。2019 年 7 月、核物質防護管理者が防護管理 GM に対し、核物質防護管理者が処理状況を確認する仕組みを含めて検討するよう指示し、当該指示に基づき、アラートメールの宛先から核物質防護管理者が外された
核セキュリティピアグループ会議 ⁴³ 及び本社防災安全 GM への不適合情報の報告（不適合発見時）	核セキュリティピアグループ会議の中で開催される核物質防護パフォーマンス向上会議（以下「PP-PIM」という。）及び本社防災安全 GM において、不適合の共有、不適合処置、是正措置及び未然防止処置を実施するための意思決定、指導助言・監視を実施する
核物質防護不適合管理システムの蓄積データの本社防災安全 G 又は PP-PIM への報告（四半期ごと）	防護管理 GM は、本社防災安全 G 又は PP-PIM に、核物質防護不適合管理システムの蓄積データを四半期ごとに送付する
柏崎刈羽核物質防護管理者への報告（四半期ごと）	防護管理 GM は、核物質防護管理者に、発生した不適合の件数、件名及び処理状況、再発防止策の実施状況等を四半期ごとに報告する。核物質防護管理者は、防護管理 GM の報告を受け、必要に応じ、指導・助言する
本社防災安全 GM による各発電	本社防災安全 GM は、各発電所から報告された、不適合の

情報共有の方法	概要
所からの不適合報告の内容及び 水平展開評価の妥当性の確認 (四半期ごと)	件数、件名及び処理状況、再発防止策の実施状況並びに 再発防止策の発電所間の水平展開の妥当性について確認 する
核物質防護管理者、発電所長、 本社原子力運営管理部長への報 告 (年 1 回)	防護管理 GM は年に 1 回、発生した不適合の傾向を集約、 分析し、抜本的な対策や不適合管理手法の改善について の検討結果を核物質防護管理者、発電所長、本社原子力 運営管理部長へ報告する
