# 柏崎刈羽原子力発電所 6号及び7号炉

確率論的リスク評価について  
(補足説明資料)  
(指摘事項に対する回答)

## 地震 PRA 炉心損傷直結シナリオ等の現実的な評価について

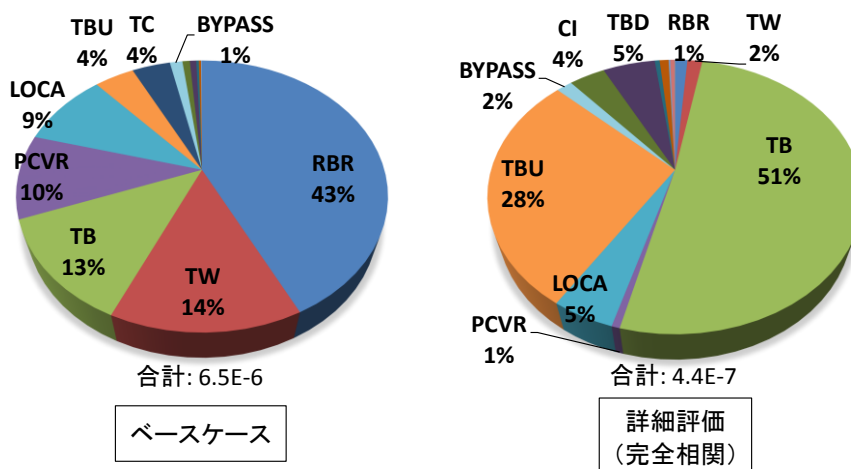
図 2 評価ポイント E 評価結果 (K7)

評価ポイント (E) の地震 PRA (第 249 回, 第 250 回審査会合資料) では, 炉心損傷直結シナリオ (RBR 等) の全 CDF に対する寄与が大きい。これらは保守的な仮定をおいているために CDF が大きく評価されている面があり, 評価ポイント (E) ではそれらが支配的となっている。評価ポイント (E) のリスクの分布をより現実的な評価に近づけるため, ベースケース評価において炉心損傷頻度に対して寄与が大きいシナリオについて, より現実的な損傷シナリオを考慮した評価を実施した。評価結果について表 1 及び図 2 に示す。なお, 同種設備の相関性については完全相関とした評価 (ベースケース通り) と, 完全独立とした評価の 2 通りを実施した。

炉心損傷シーケンス	ベースケース (第249回, 第250回 審査会合資料)	詳細評価ケース (今回実施)	
		完全相関	完全独立
RBR	3.8E-06	6.5E-08	6.5E-08
TW	1.2E-06	7.8E-08	5.3E-08
TB	1.1E-06	2.6E-06	2.3E-06
PCVR	8.9E-07	3.0E-08	3.0E-08
LOCA	8.2E-07	2.3E-07	3.3E-07
TBU	3.7E-07	1.4E-06	1.4E-06
TC	3.6E-07	3.6E-13	3.6E-13
BYPASS	1.2E-07	8.3E-08	3.9E-08
CI	6.9E-08	1.9E-07	1.8E-07
TBD	6.0E-08	2.7E-07	2.6E-07
TQUX	2.3E-08	2.6E-08	2.5E-08
TBP	2.0E-08	4.7E-08	4.7E-08
TQUV	9.5E-09	8.7E-09	1.0E-08
LOCA2	0.0E+00	2.4E-08	6.9E-08
BYPASS2	0.0E+00	1.0E-09	9.4E-10
合計	8.9E-06	5.0E-06	4.8E-06
非管理放出 合計*	6.5E-06	4.4E-07	3.6E-07

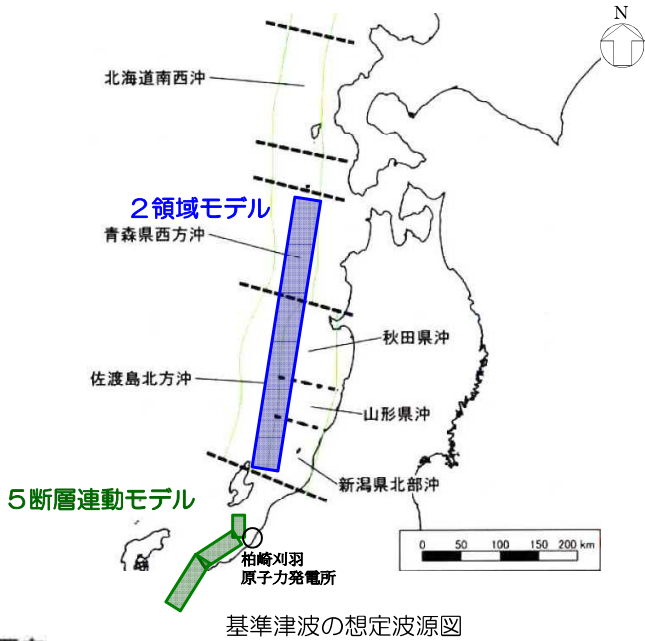
基準津波の想定波源図

- 「地震による津波」「地すべりによる津波」「地震による津波と海底地すべりによる津波の組合せ」の中から、取水口前面において最高水位及び最低水位となるケースを選定した。
- 上昇側最大は、「地震と地すべりの組合せによる津波」のうち、日本海東縁部（2領域モデル）とLS-2の組合せケース。
- 下降側最大は、「地震による津波」のうち、日本海東縁部（2領域モデル）のケース。
- 荒浜側防潮堤の最高水位となるケースおよび荒浜側、大湊側遡上域最大ケースは共に「地震と地すべりの組合せによる津波」のうち、海域の活断層（5断層連動モデル）とLS-2の組合せケース。
