「福島第一原子力発電所、福島第二原子力発電所及び柏崎刈羽  
原子力発電所の放射性廃棄物処理系排水管の誤接続について」  
に対する根本原因と再発防止対策について

平成 22 年 7 月

東京電力株式会社

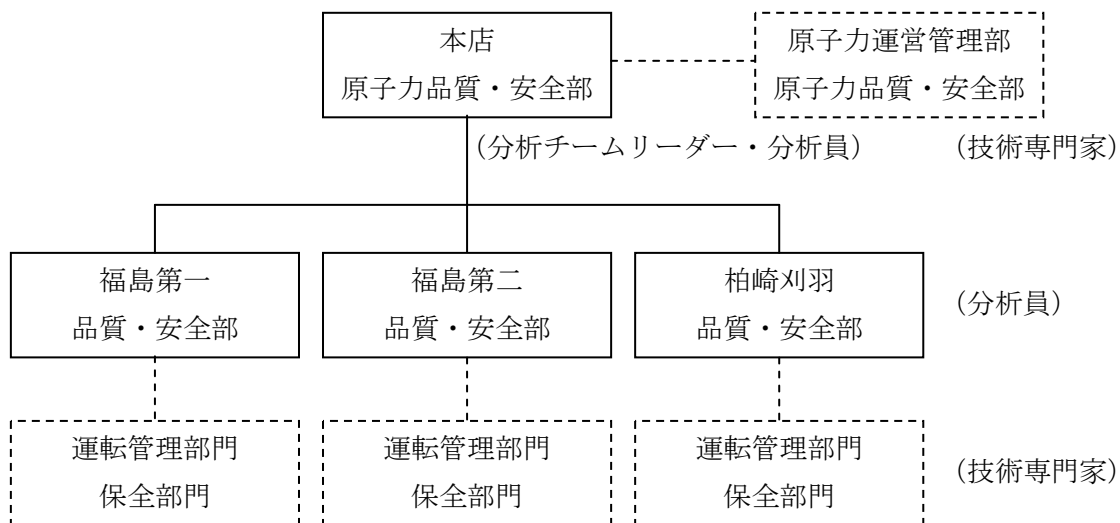
図 1 : 根本原因分析の実施体制

分析チームリーダー（原子力品質・安全部）および分析員（原子力品質・安全部、品質・安全部）については、それぞれ分析チームリーダー、分析チーム員の認定資格を有する者とし、これらのメンバーで根本原因の分析を行うと共に、運転管理部門・保全部門・放射線管理部門を技術専門家として加え、分析に際してのサポートを行う体制とした。（図1：根本原因分析の実施体制）

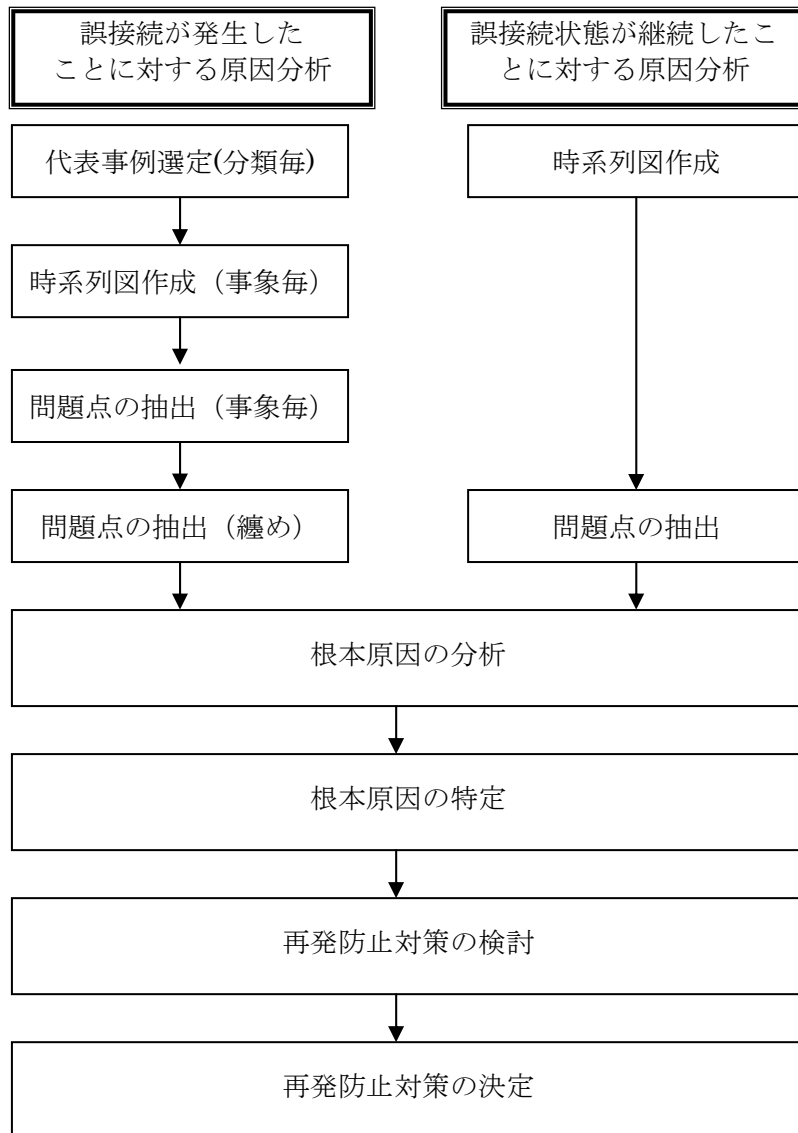
図2：根本原因分析の概略フロー

今回の誤接続・誤放出事象は、建設時も含めた施工時に誤接続が行われたことと、その後の日常管理の中で誤接続の状態を検知できなかったことが重畳して発生したことから、これらの2つの視点から根本原因の分析および再発防止対策の検討を行った。根本原因分析の概略フローを図2に示す。

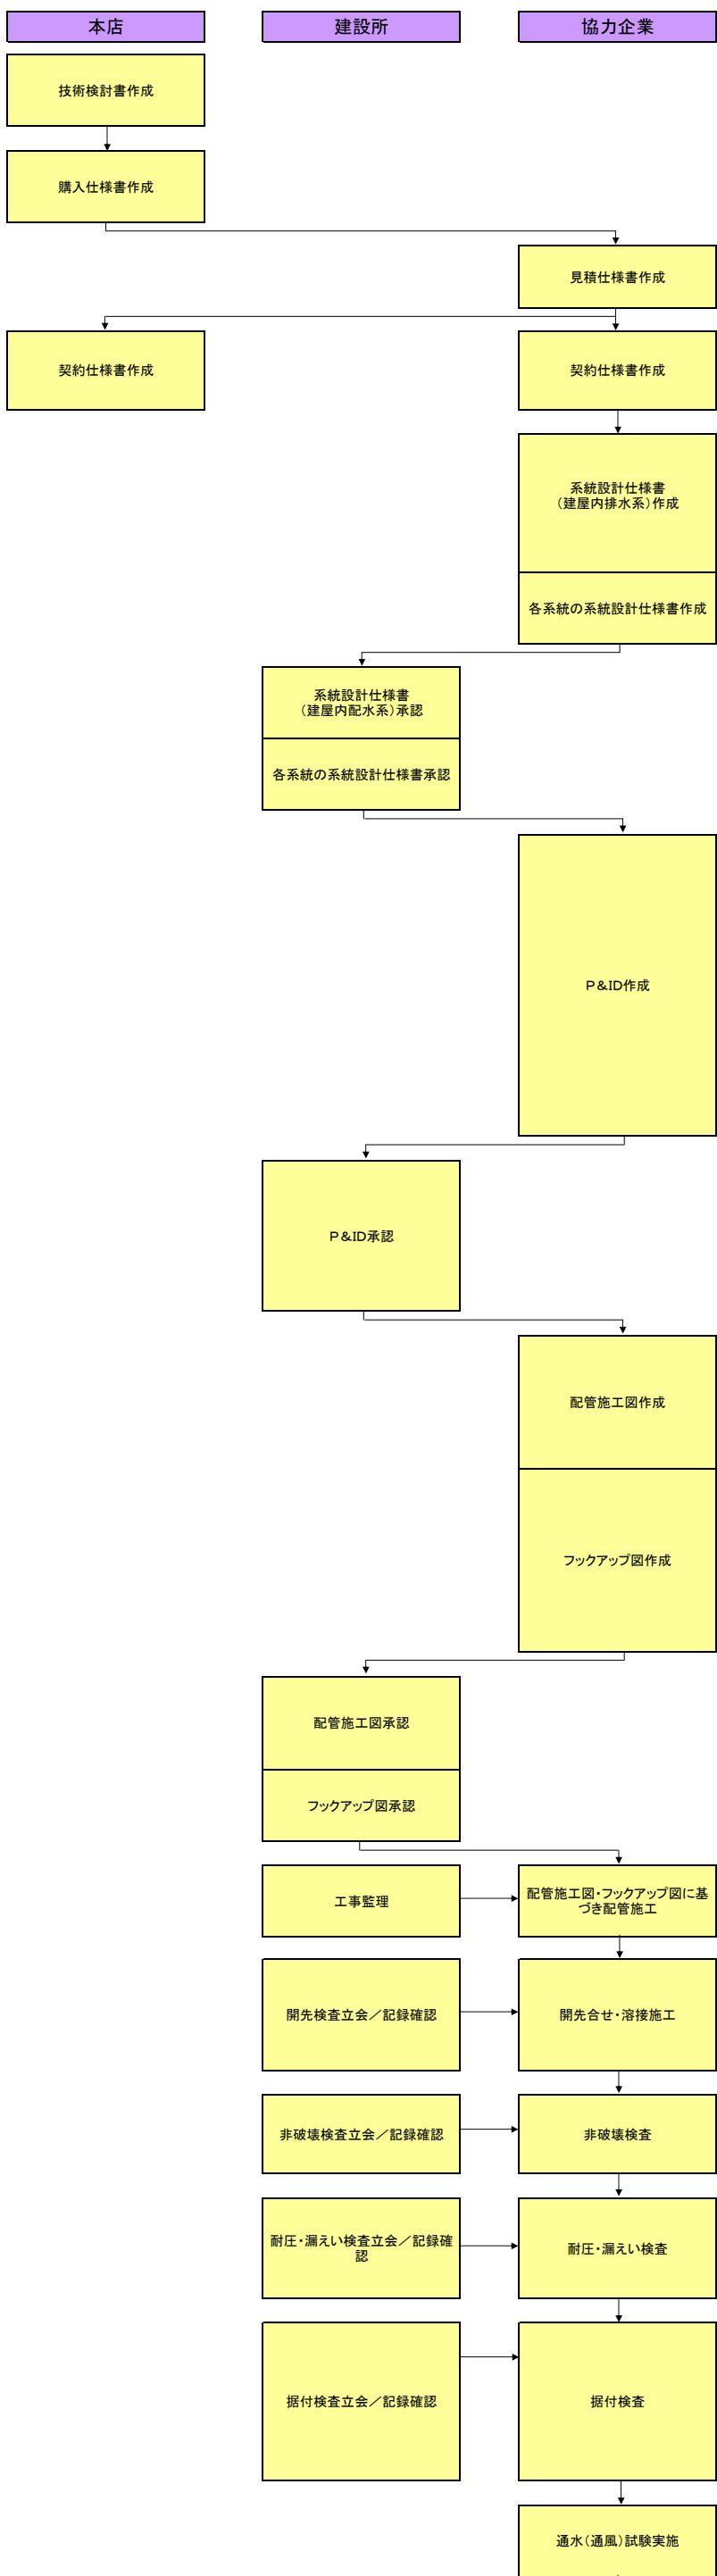
## 【建設時における一般的な業務フロー】: 纏め

主な業務内容	作成文書・記録	問題点
<ul style="list-style-type: none"> <li>プラントの基本的な考え(基本設計)を技術検討書として作成。</li> <li>SD系については処理する水として、「海水や防錆材を含んだ純水などの非放射性廃液」と記載。(2Fの例)</li> </ul>	<ul style="list-style-type: none"> <li>技術検討書</li> </ul>	
<ul style="list-style-type: none"> <li>プラントの基本仕様について購入仕様書として作成、受注者に送付。</li> <li>SD系については、海水や淡水はSD系で収集することを記載。(2Fの例)</li> </ul>	<ul style="list-style-type: none"> <li>購入仕様書</li> </ul>	
<ul style="list-style-type: none"> <li>購入仕様書を受けて見積仕様書を作成、発注者に提出。</li> </ul>	<ul style="list-style-type: none"> <li>見積仕様書</li> </ul>	
<ul style="list-style-type: none"> <li>見積仕様書に基づく調整結果を反映し、プラント仕様について定めた契約仕様書を作成。</li> <li>SD系については、ストームドレン(非放射性流体を取り扱う機器からの排水)を収集し、分析後所外放出することの設備とすることを記載。(2Fの例)</li> </ul>	<ul style="list-style-type: none"> <li>契約仕様書</li> </ul>	
<ul style="list-style-type: none"> <li>建屋内配水系の基本的設計仕様書を作成。</li> <li>廃液収集区分について、基本的な考え方を記載。</li> <li>SD系については、「海水又は純水等非放射性流体を取り扱う装置区域内の機器からの排水および漏洩水であり、放射性物質はほとんど含有されない」と記載。(2Fの例)</li> </ul>	<ul style="list-style-type: none"> <li>系統設計仕様書(建屋内配水系)</li> </ul>	<ul style="list-style-type: none"> <li>廃液区分の考え方が明確になっていなかった。</li> <li>ドレン配管の排水先を当該系統が接続された系統の区分に基づき決定した。</li> <li>境界近傍のドレン配管の接続先の考え方が要領書等で明確になっていなかった。</li> <li>計装機器ドレン配管の接続先の考え方が要領書等で明確に文書化されていなかった。</li> <li>トリチウムの放出管理についての認識が低かった。</li> </ul>

<ul style="list-style-type: none"> <li>各系統の基本的設計仕様書を作成。</li> <li>ドレン排水先については、記載されているものと記載されていないものがある。(記載されている場合は、プロセス配管からのドレン先)</li> </ul>	<ul style="list-style-type: none"> <li>系統設計仕様書(各系統)</li> </ul>	
<ul style="list-style-type: none"> <li>系統設計仕様書(建屋内配水系)の内容を確認し承認</li> <li>先行機からの変更点を中心に内容を確認。</li> </ul>	<ul style="list-style-type: none"> <li>系統設計仕様書(建屋内配水系)</li> </ul>	
<ul style="list-style-type: none"> <li>系統設計仕様書(各系統)の内容を確認し承認</li> <li>ドレン先の記載がある場合は、系統設計仕様書(建屋内配水系)との整合性を確認。</li> </ul>	<ul style="list-style-type: none"> <li>系統設計仕様書(各系統)</li> </ul>	
<ul style="list-style-type: none"> <li>系統設計仕様書等に基づき、P&amp;IDを作成。</li> <li>プロセス配管については、基本的に排水先ファンネルに記載。</li> <li>計測器ドレンについては、基本的に排水先ファンネルに記載されていない。</li> </ul>	<ul style="list-style-type: none"> <li>P&amp;ID</li> </ul>	<ul style="list-style-type: none"> <li>P&amp;IDにファンネル種別が記載されていなかった。(排出先は「ドレン」とのみ記載)</li> <li>ドレン配管の排水先を当該系統が接続された系統の区分に基づき決定した。</li> <li>廃液区分の考え方が明確になっていなかった。</li> <li>境界近傍のドレン配管の接続先の考え方が要領書等で明確になっていなかった。</li> <li>HCWサブ内のトリチウムを含む空気がRWCWタンクのオーバーフロー管を通じてRWCWタンクに逆流することまで考えが至らなかった。</li> <li>計装機器ドレン配管の接続先の考え方が要領書等で明確に文書化されていなかった。</li> <li>ファンネル配置設計確定時に機器の配置が確定していなかった。</li> <li>接続先ファンネルの変更がP&amp;IDに反映されなかった。</li> <li>サンプリングメカとプラントメカ間で接続するドレンファンネルについての調整・整合性確認が行われなかった。</li> <li>トリチウムの放出管理についての認識が低かった。</li> </ul>

<ul style="list-style-type: none"> <li>配管施工後、溶接部の非破壊検査(PT)を実施。(協力企業)</li> <li>非破壊検査立会(建設時期の違いにより、立会い検査・記録確認・協力企業に一任の場合があり、管理方法が異なる: 電力)</li> </ul>	<ul style="list-style-type: none"> <li>非破壊検査記録</li> </ul>	<ul style="list-style-type: none"> <li>ファンネル位置が判る情報が記載された図書が無かった。</li> <li>施工企業の検査で発見できなかった。</li> </ul>
<ul style="list-style-type: none"> <li>非破壊検査実施後、耐圧・漏えい検査を実施。(協力企業)</li> <li>建設時期の違いにより、耐圧・漏えい検査を実施している場合と、実施していない場合がある。</li> <li>耐圧・漏えい検査立会(建設時期の違いにより、立会い検査・記録確認・協力企業に一任の場合があり、管理方法が異なる: 電力)</li> </ul>	<ul style="list-style-type: none"> <li>耐圧・漏えい検査記録</li> </ul>	<ul style="list-style-type: none"> <li>ファンネル位置が判る情報が記載された図書が無かった。</li> <li>施工企業の検査で発見できなかった。</li> </ul>
<ul style="list-style-type: none"> <li>据付検査実施。(協力企業)</li> <li>据付検査立会(建設時期の違いにより、立会い検査・記録確認・協力企業に一任の場合があり、管理方法が異なる: 電力)</li> <li>サポート検査・ライン構成の確認が主体であり、ファンネルまでの確認は行っていない。</li> </ul>	<ul style="list-style-type: none"> <li>据付検査記録</li> </ul>	<ul style="list-style-type: none"> <li>ファンネル位置が判る情報が記載された図書が無かった。</li> <li>施工企業の検査で発見できなかった。</li> <li>東電は施工段階の確認が十分でなかった。</li> <li>トリチウムの放出管理についての認識が低かった。</li> <li>工事担当者はドレン配管の接続先を施工者に指示していたことから、自ら行う検査に問題ないとの思い込みがあった。</li> <li>施工者自らがファンネル接続の検査をしたことから問題ないとの思い込みがあった。</li> </ul>

<ul style="list-style-type: none"> <li>ファンネルの水が計画されたサンプルに流れることを確認。</li> </ul>	<ul style="list-style-type: none"> <li>通水(通風)検査記録</li> </ul>

その後、事象毎に抽出した問題点について集約し、全体として建設時・改造時ごとに取り纏めた時系列図を作成した。（添付資料-2：時系列図参照）
