特定原子力施設監視·評価検討会 (第55回) 資料4

地震・津波対策の進捗状況

2017年8月30日

東京電力ホールディングス株式会社

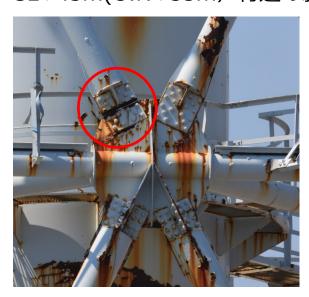
東面(GL+45m付近)

- これまでの点検により地上66m付近に8か所の破断・変形箇所を確認していたが、東面の地上約50m以下は、タービン建屋との干渉により詳細な点検が出来ていなかった。
- 作業環境の改善により1/2号機タービン建屋屋上からの点検が可能となったため、社外からの指摘も踏まえ、4月6日に東面の地上約50m以下の点検を実施した。
- その結果, 東面45m付近において斜材接合部の1か所に新たな破断箇所を確認した。

■ 今回確認された破断箇所を踏まえ,基準地震動Ss1~3に対する耐震安全性の再評価を実施し,上部構造(鉄塔および筒身)と基礎部の評価結果から,倒壊には至らないことを確認した。

○: 破断箇所 GL+45m(O.P.+55m) 付近の斜材接合部
