東京電力ホールディングス株式会社  
福島第一廃炉推進カンパニー

## 福島第一原子力発電所のトレンチ内で発見された

### 放射性物質を含む溜まり水の点検について（平成 29 年度）

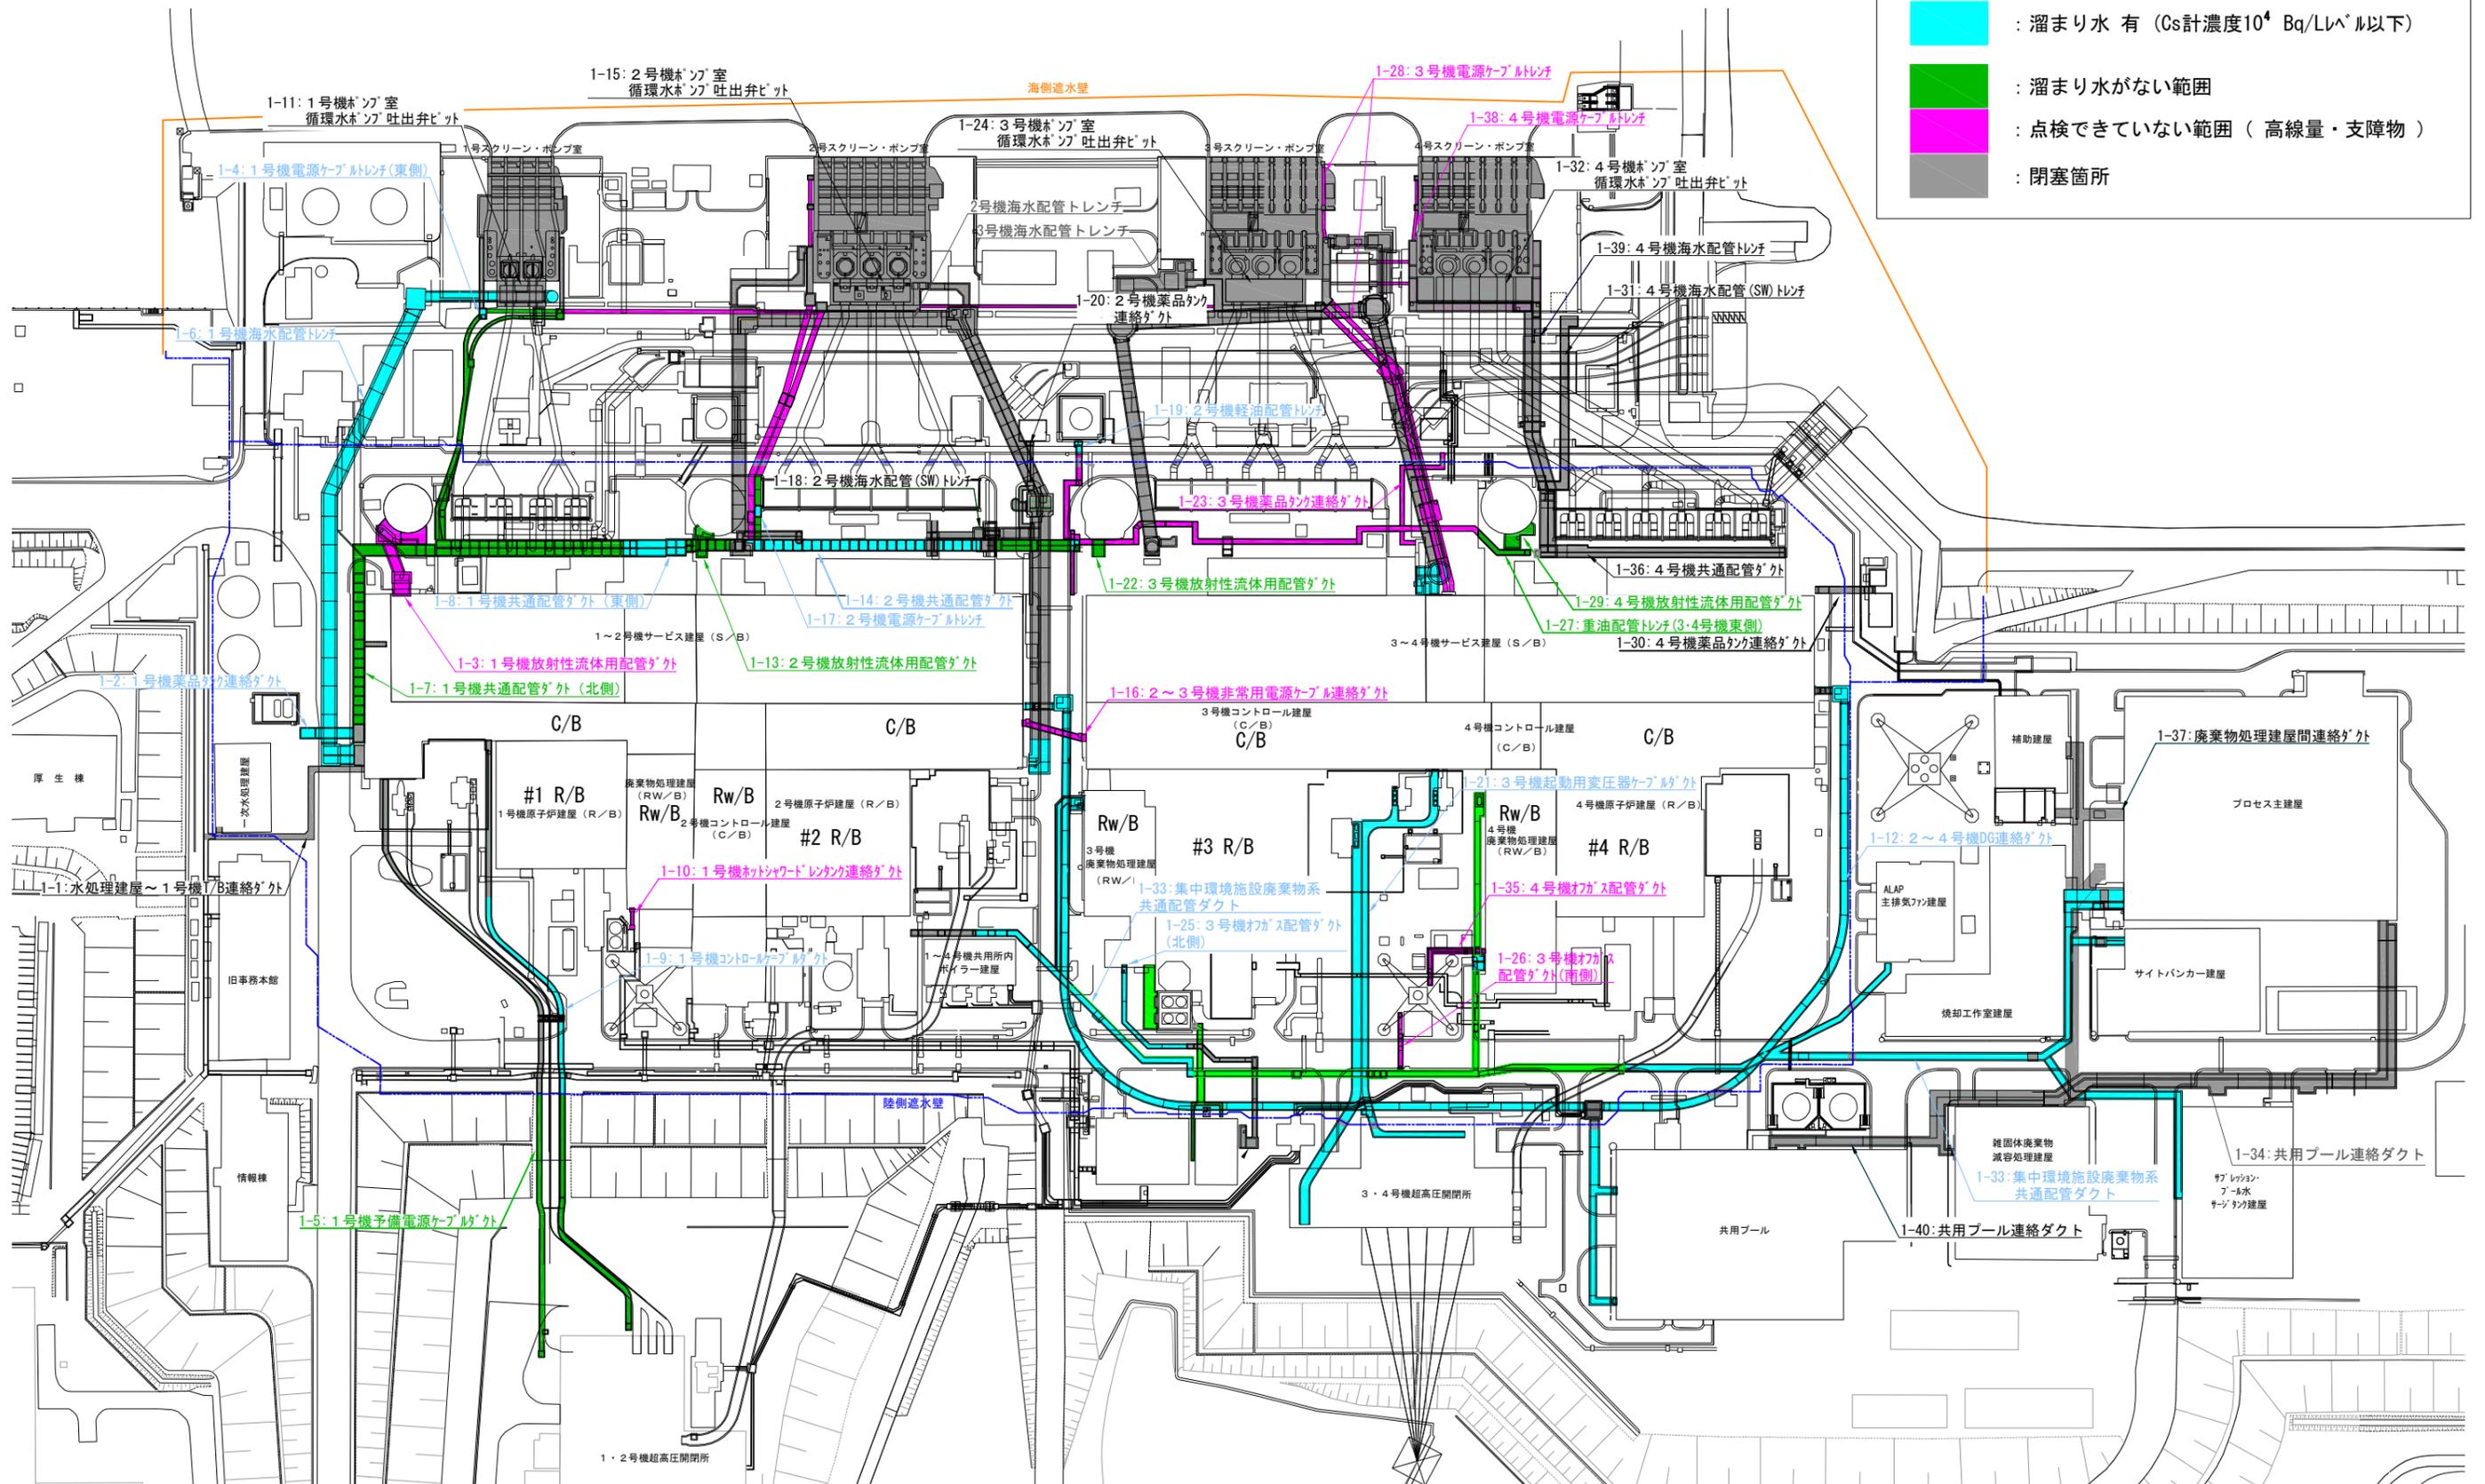
- : 溜まり水有 (Cs計濃度 $10^4$  Bq/Lレベル以下)
- : 溜まり水がない範囲
- : 点検できていない範囲 (高線量・支障物)
- : 閉塞箇所

- ・平成29年度トレンチ等内溜まり水調査結果
- ・平成29年度トレンチ等内溜まり水調査結果の一覧表及び平面図
- ・今後の対応

点検の結果、13箇所トレンチ等において溜まり水が確認されており、それらの溜まり水の放射性物質濃度（Cs）は、 $10^2$ Bq/Lレベル以下となっています（別紙1参照）。
