廃炉・汚染水対策現地調整会議 至近課題の進捗管理表

資料2A  
2017年3月17日

福島第一原子力発電所2号機  
燃料取り出しに伴う周辺ヤード整備工事の進捗について

# 福島第一原子力発電所3号機 燃料取り出し用カバー等設置工事について

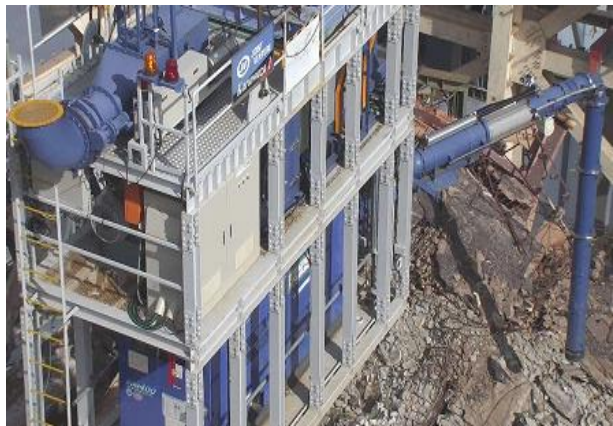
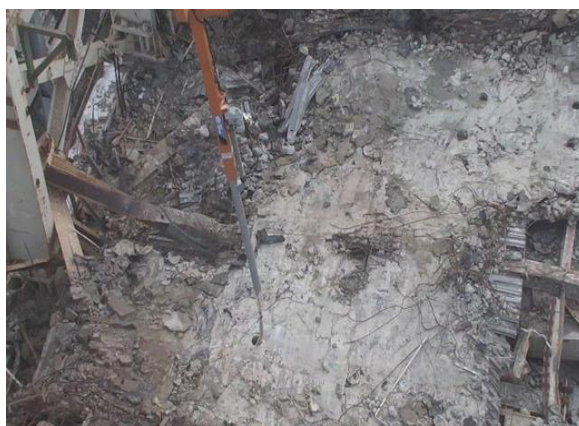
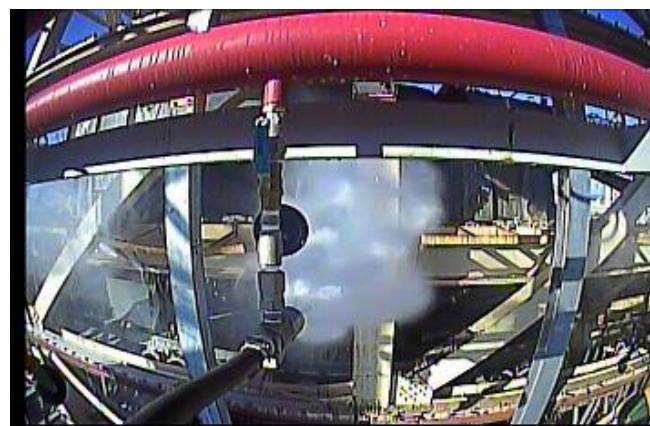
1号機建屋カバー解体工事の作業状況写真

- 2016年9月より、壁パネル取り外し作業に並行して、オペレーティングフロア上のガレキ状況等の調査（以下、オペフロ調査とする）を実施中
- その間、作業に伴うダストモニタの警報発報なし、モニタリングポストの有意な変動なし

オペフロ調査状況(ガレキ吸引等)  
(2017年2月撮影)

飛散防止剤散布状況  
(2017年2月撮影)

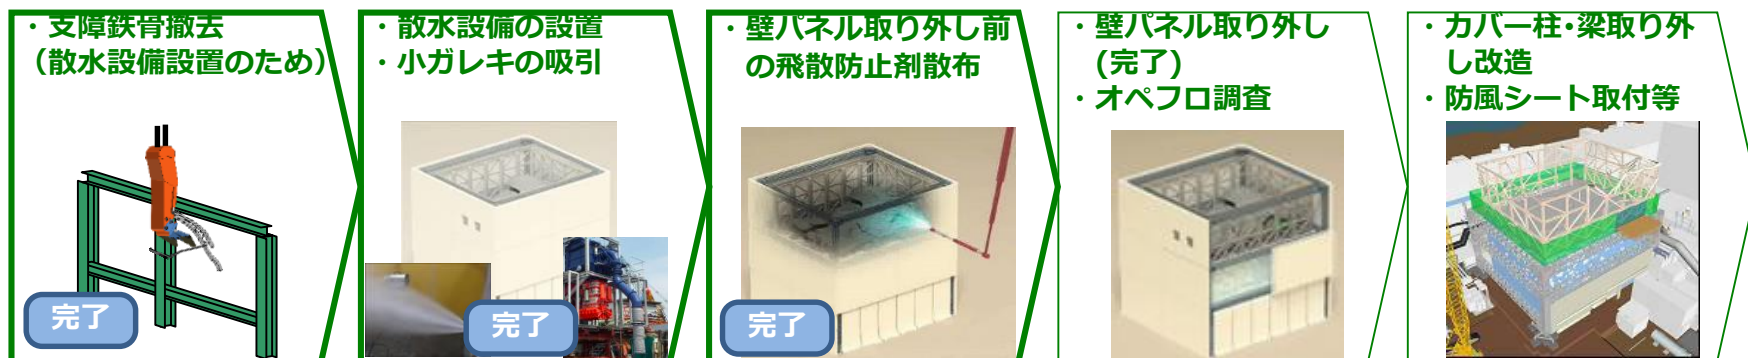
- 今後の建屋カバー解体工事の流れは、以下のとおり。なお、建屋カバー解体期間中、定期的に飛散防止剤を散布（1回/月）する

↑ 現在実施中

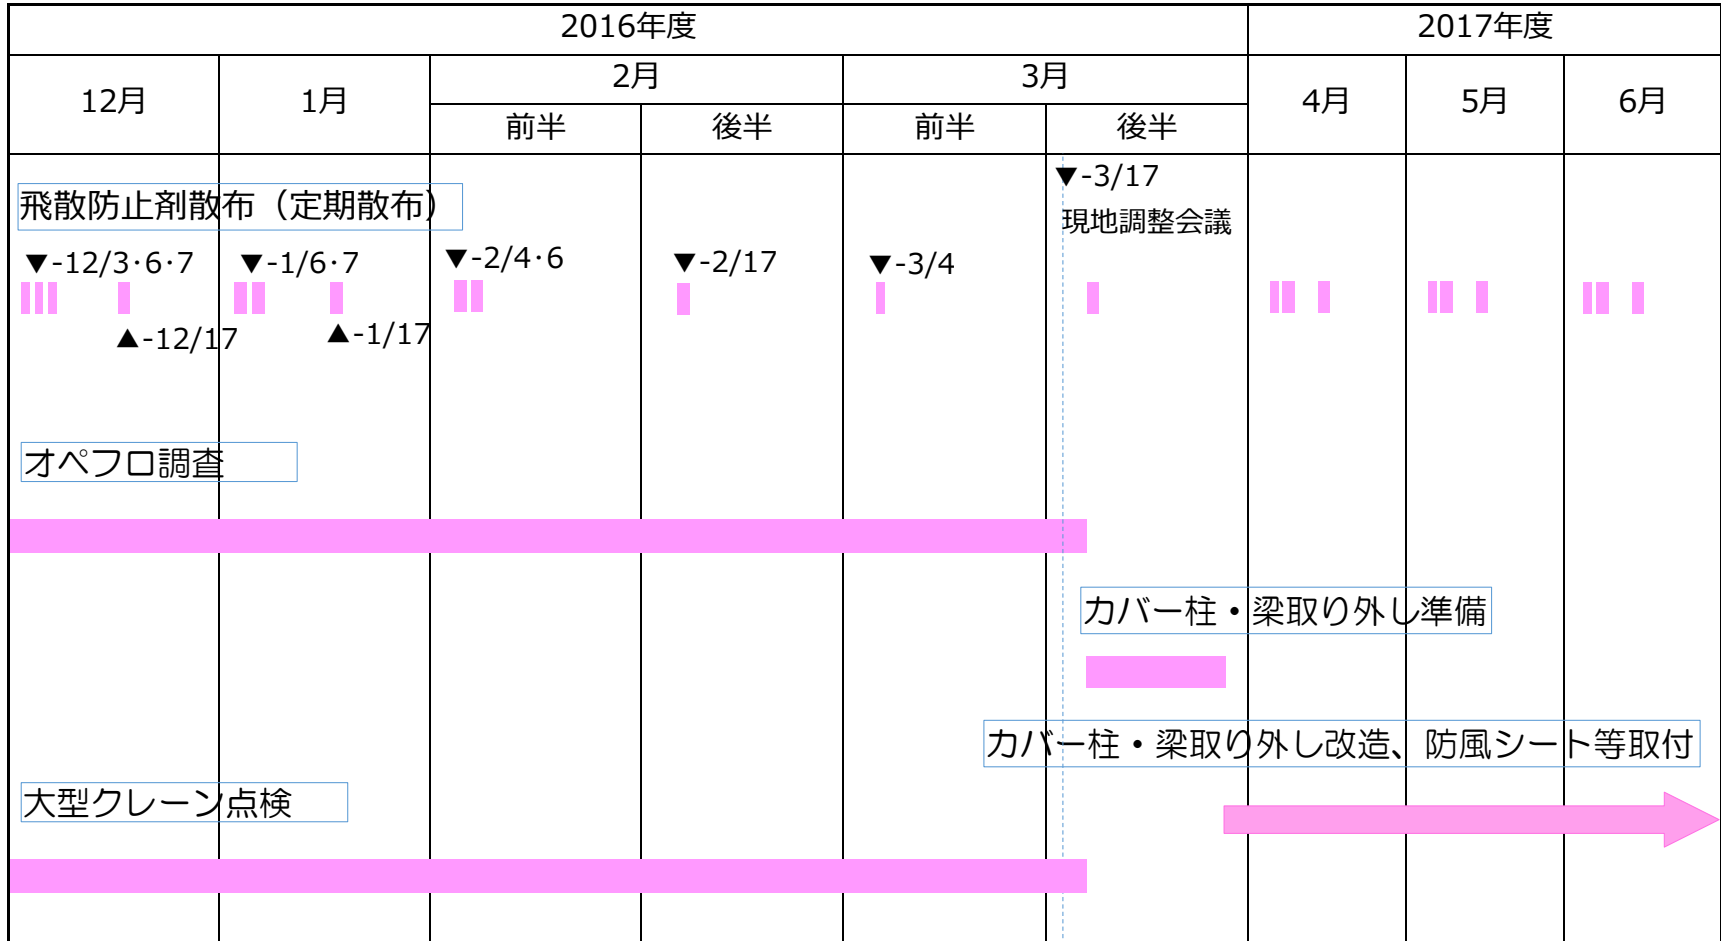
- 現在、2016年9月より、壁パネル取り外し作業に並行して、オペフロ調査を実施中  
 カバー柱・梁取り外し準備を3月21日より開始し、3月29日にカバー柱・梁取り外しを開始予定

※他工事との工程調整、現場進捗、飛散抑制対策の強化等により工程が変更になる場合がある

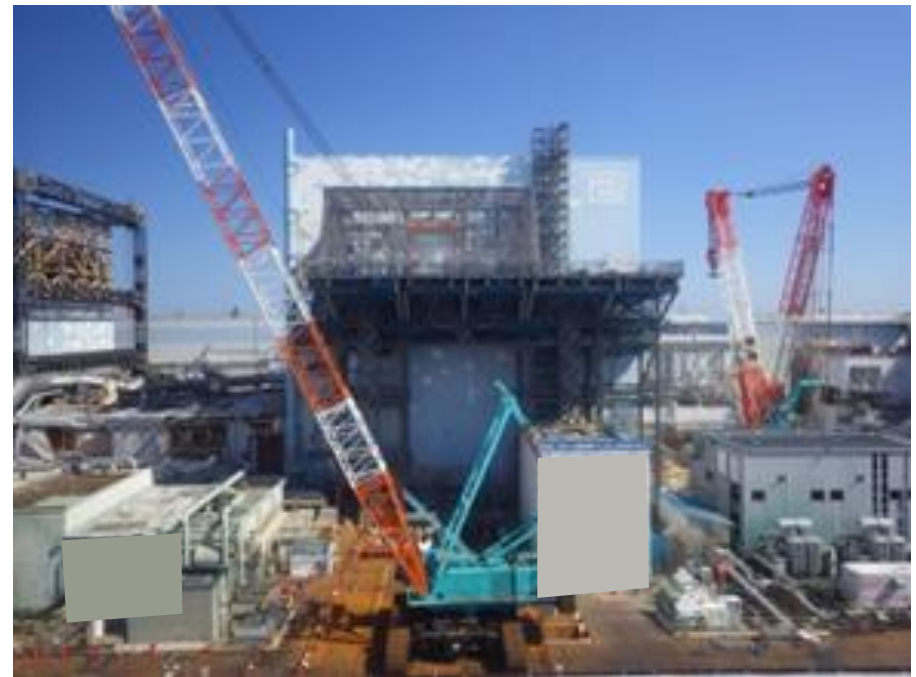
写真③ 2号機原子炉建屋 前室設置状況（全景、2017.3.11撮影）

- 2号機原子炉建屋からの燃料取り出しに向けた周辺ヤード整備として、路盤整備が11月末に完了（写真①・②）
- 2号機原子炉建屋西側において、オペレーティングフロアへのアクセス構台の設置作業が2月中旬に完了。現在、前室の設置作業を実施中（写真③・④）
- なお、作業員の被ばく低減を目的に、地上で鉄骨をユニット化する作業を実施中（写真⑤）

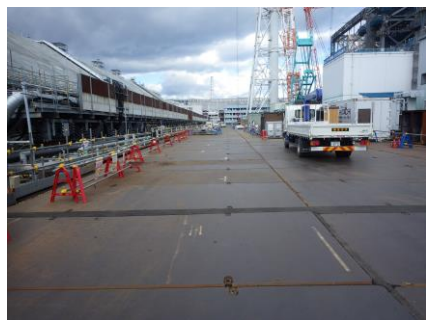
写真① 西側路盤整備完了

- ・ 原子炉建屋西側ヤード：100% (1,650m<sup>2</sup>)
- ・ 原子炉建屋南側ヤード：100% (535m<sup>2</sup>)

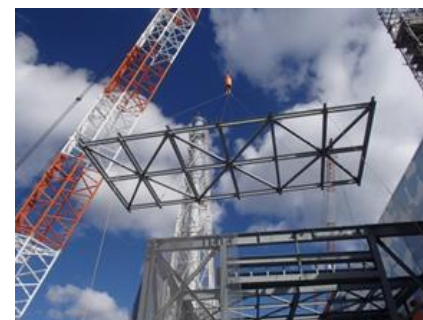
写真④ 前室鉄骨設置状況

- ・ 構台設置 100% (630t/630t)
- ・ 前室鉄骨 100% (11ユニット/11ユニット)
- ・ 鉄骨のユニット化作業を、並行し地上で実施中

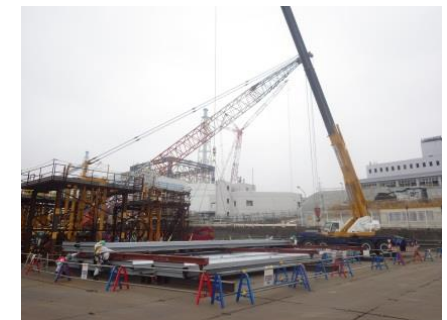
写真⑤ 地上での地組状況

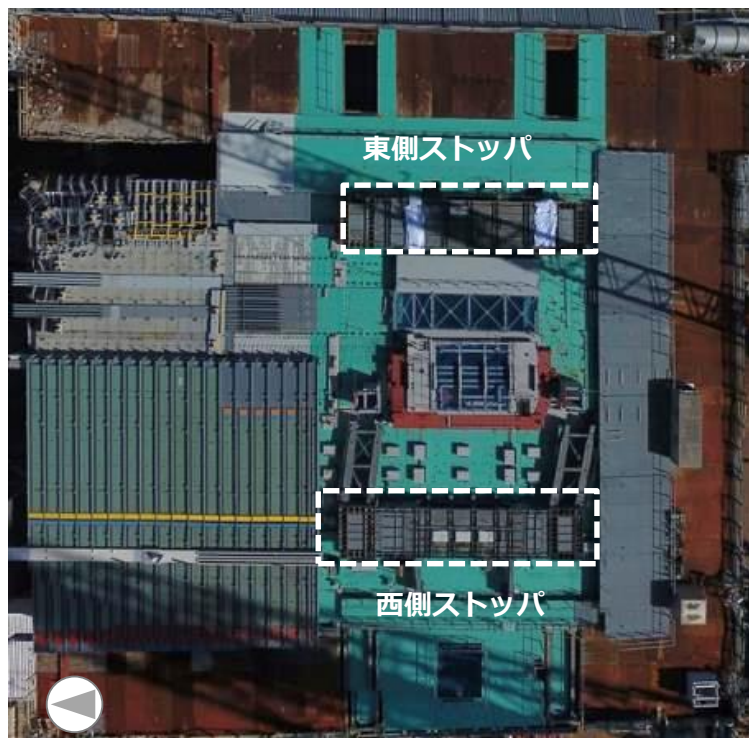
ストッパ設置状況（撮影日2017年2月13日）

- ストッパ設置作業は、2017年1月17日から開始し、3月7日に完了した。
- FHMガーダ設置作業は3月1日より開始し、オペフロ上に建方（吊り込み）を3月2日から開始した。

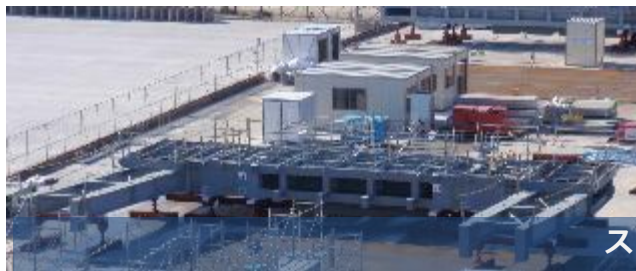
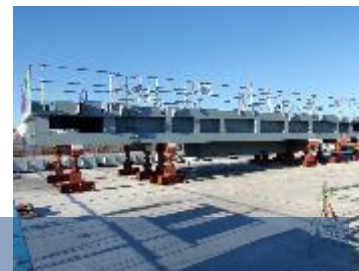
ストッパ組立

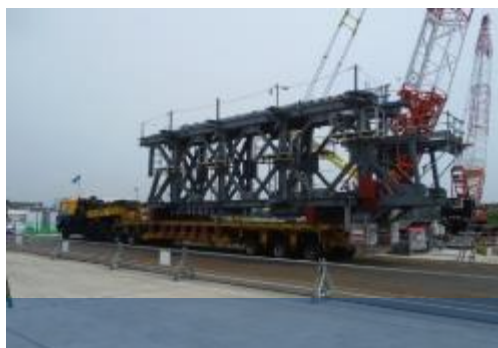
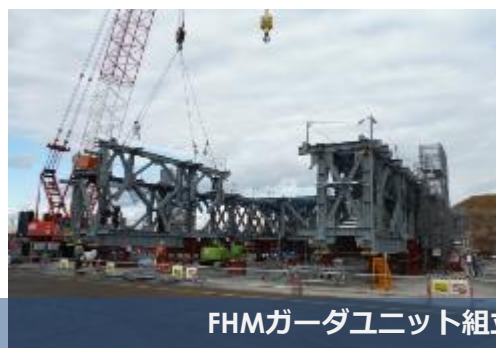
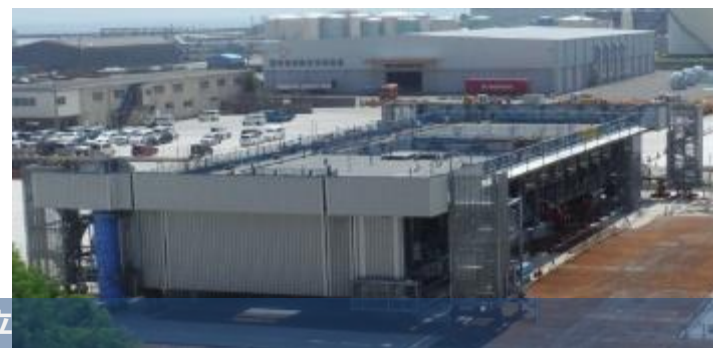
FHMガードユニット組立

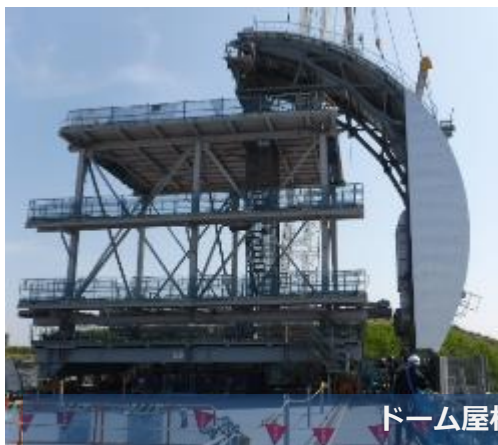
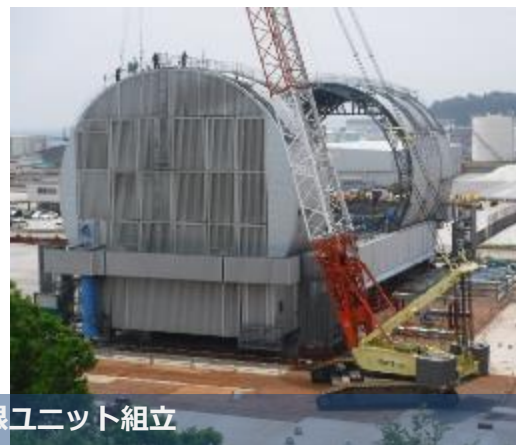
ドーム屋根ユニット組立

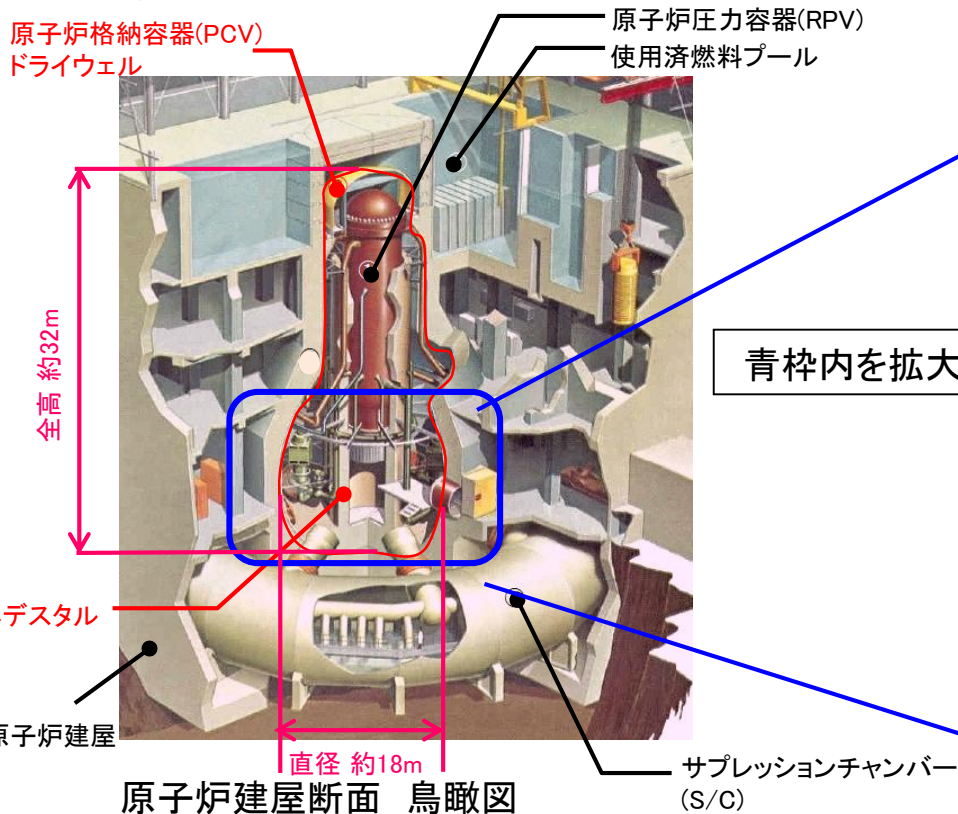
# 1. 1号機原子炉格納容器(PCV)の状況について

- 2011年3月11日の震災の影響により、原子炉圧力容器(RPV)内の核燃料が気中に露出し、溶融した。
- 事故進展解析の結果、大部分の燃料が溶融。その一部が作業員アクセス口を通り、ペDESTAL外地下階まで広がっている可能性があることが判明している。
- またサンドクッションからの漏えいが確認されており、原子炉格納容器シェルが損傷している可能性がある。

- 燃料デブリを取出すためには、原子炉格納容器内(PCV)の調査を実施し、デブリ及び周辺構造物の状況を把握することが必要である。

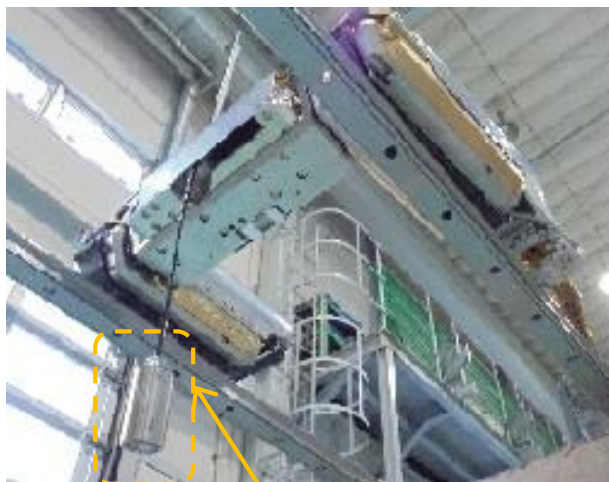
自走式調査装置 映像及び線量取得時

カメラ及び線量計が一体化したセンサーユニット

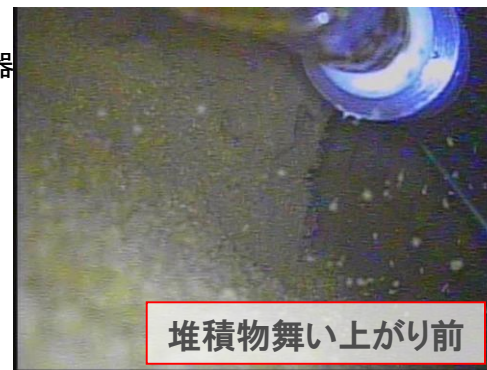
常設監視計器再設置時の堆積物の状況

X-100Bペネ

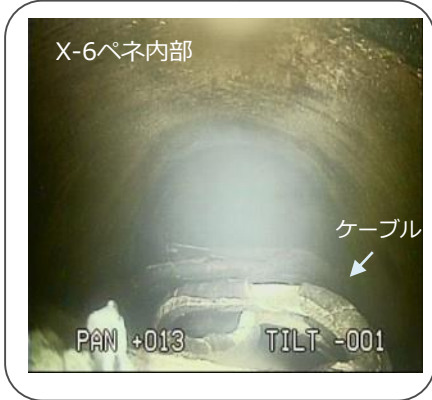
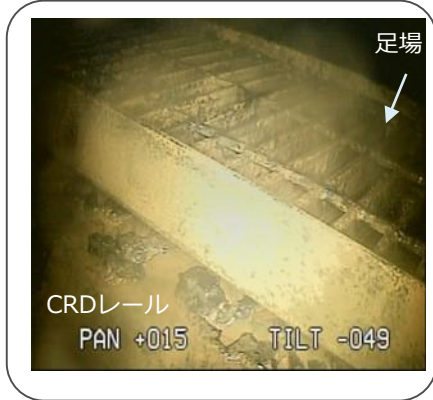
# 4-1. 調査結果 (X-6ペネ～CRDレール)

PCV断面図

- X-6ペネ内に想定通りCRD交換機のケーブルがあることを確認
- ケーブル被覆 (クロロプレンゴム) が消失していることから熱分解温度を考慮すると300℃を超えたと想定される

- CRDレール上の堆積物は、黒いペースト状のものと、薄い破片状の物体や小石状の物体が混ざり合っていることを確認
- 確認できた範囲で、CRDレール上部の堆積物は柔らかいが、下部の堆積物は固着している

【調査日:2017/1/26】

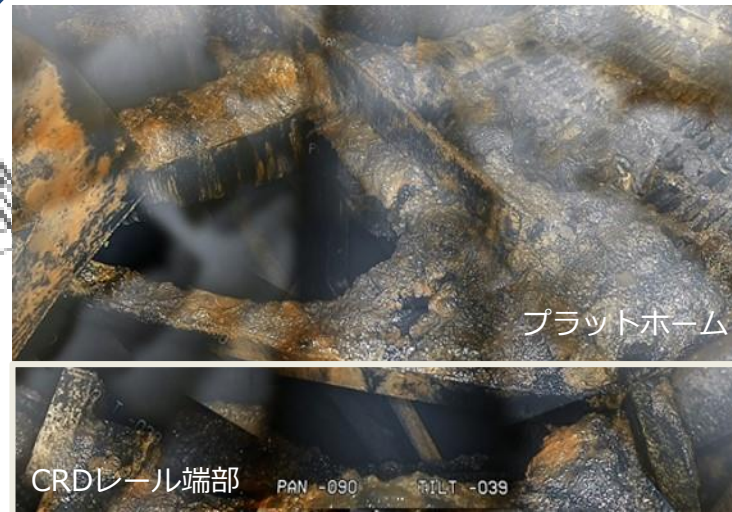
## 4-2. 調査結果（ペDESTAL入口部付近）

PCV平面図

- ・ CRDレーンとプラットホームの間に想定通り隙間（約150~40mm）を確認
- ・ プラットホーム内にも堆積物を確認

下図と同一部位

上図と同一部位

- ・ CRDレーン端部全面に堆積物を確認
- ・ 堆積物の一部はCRDレーンの縁を乗り越えていることを確認

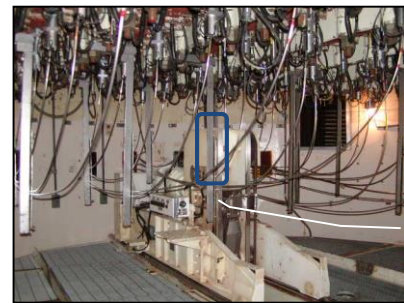
# 4-4. 調査結果 (ペDESTアル内部 CRD交換機近傍)

TIP案内管サポート  
と思われる構造物に  
付着した堆積物

(参考) 5号機のペDESTアル内

TIP案内管  
サポート

(参考) 2号機のペDESTアル内  
定検中写真

TIP (移動式炉心内計装装置)  
: LPRMを校正するためのもの

CRD交換機

- ・ペDESTAL内のグレーチングは、外れて脱落しているものや、マス目が不規則に見えるほどの変形をしているものが確認され、堆積物も多く見られた
- ・ペDESTAL入口近傍のCRDハウジングサポートには大規模な損傷は見られない
- ・CRD交換機及び周辺のTIP案内管サポートに付着物らしきものを確認

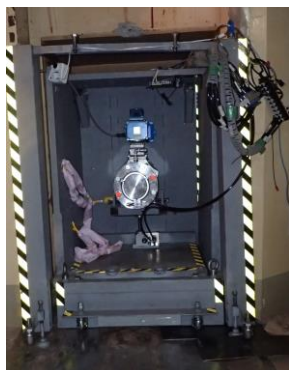
隔離機構ユニット

- X-6ペネからの線量は隔離機構ユニットで遮蔽
- X-6ペネ周辺からの線量は周辺に遮蔽体を設置

- ・X-6ペネからの線量は隔離機構ユニットで遮蔽
- ・X-6ペネ周辺からの線量は周辺に遮蔽体を設置

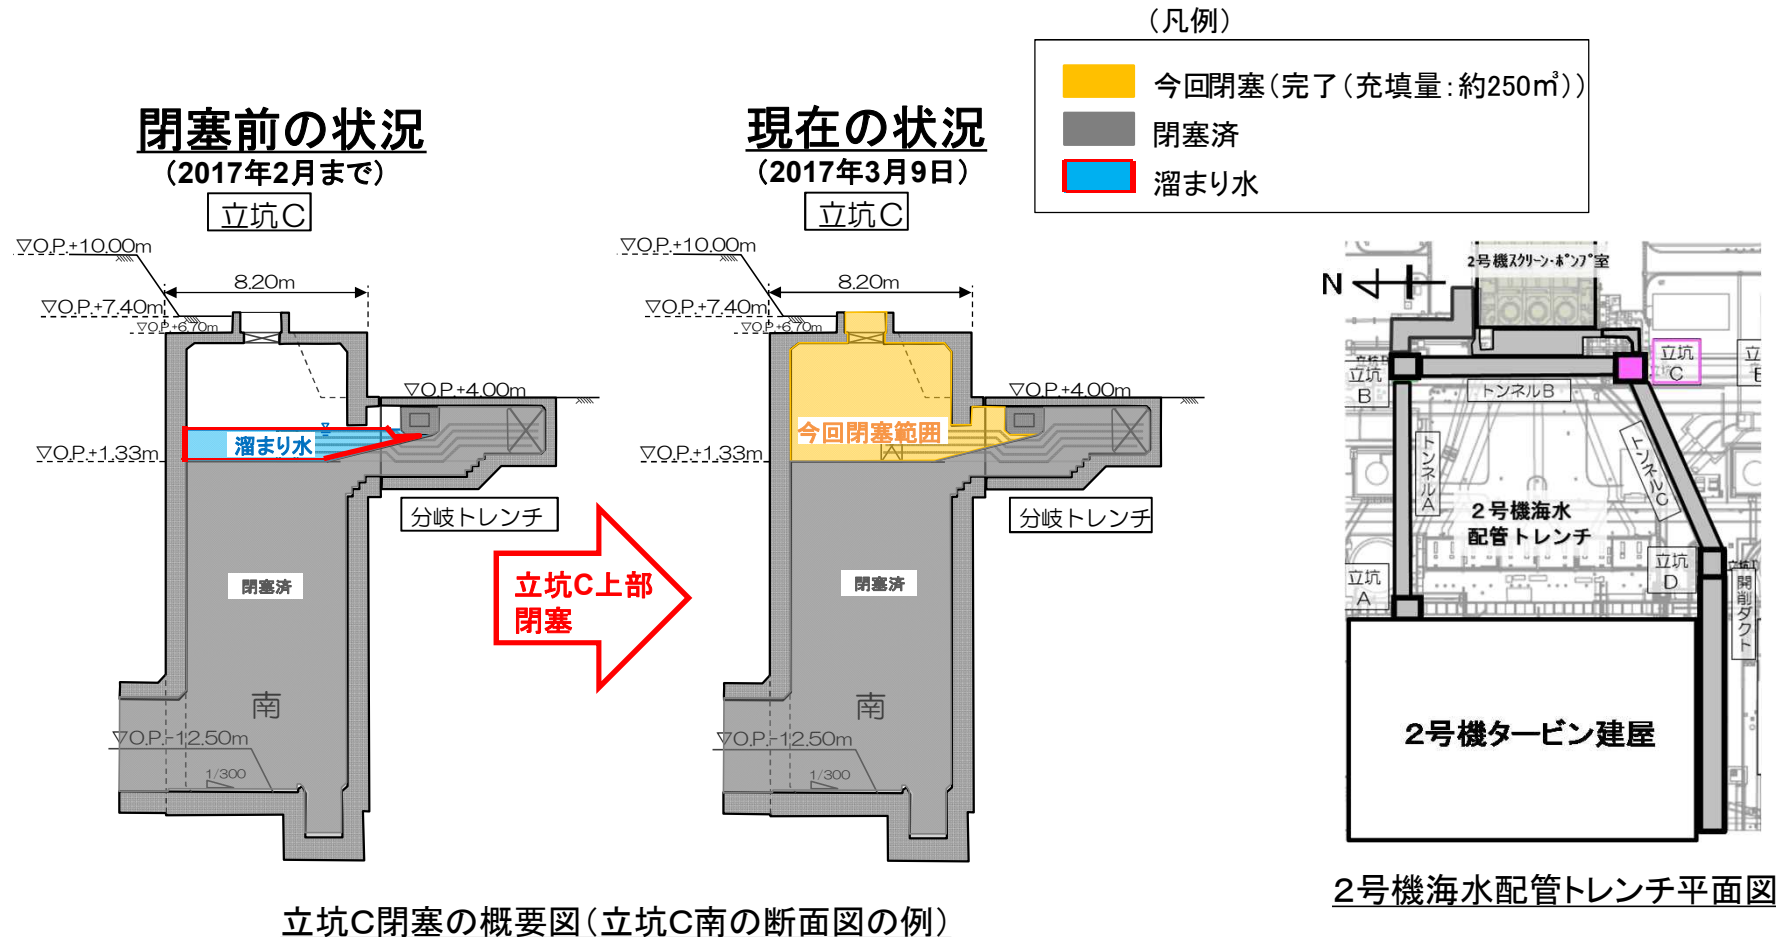
## 2号機海水配管トレンチ立坑Cの閉塞作業完了について

立坑Cについては、3月1日に充填を開始し、3月9日に閉塞作業が完了した。  
 (凍結運転は3月10日に終了した。)  
 今後はこれまで通り実施しているタービン建屋東側の地下水モニタリングの中で近傍の状況を監視していく。

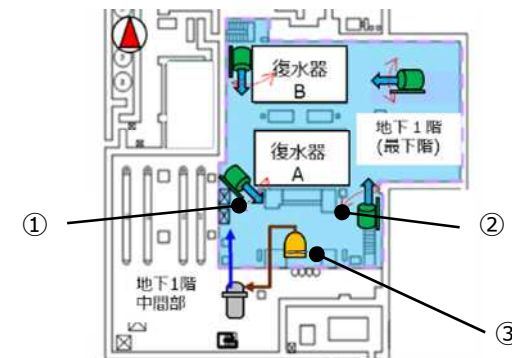
【1号機T/B平面図】

浮遊しやすいスラッジ（粒径20μm以下）の汚染密度（Bq/cm<sup>2</sup>）の推移  
[単位：Bq/cm<sup>2</sup>]

採取ポイント	開始前	終了時
①	$1.7 \times 10^3$ *	$6.8 \times 10^2$
②	$2.8 \times 10^4$	$3.3 \times 10^2$
③	$1.1 \times 10^4$	$4.1 \times 10^3$

\* 滞留水移送ポンプ近傍の為、20μm以下のスラッジが少ないと考えられる

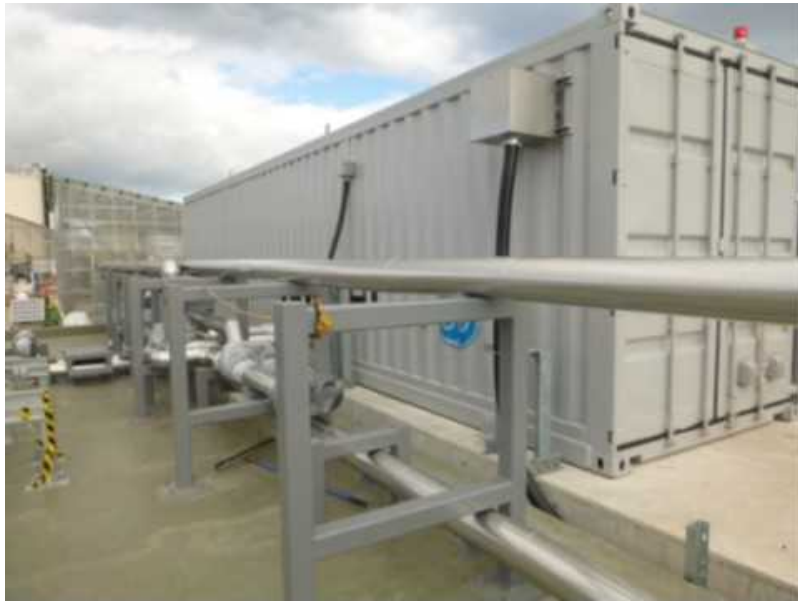
【地下水ドレン前処理装置の設置状況（4m盤）】

- 地下水ドレンをタービン建屋へ移送する量を低減する目的で前処理装置を設置し、2017.1月30日運用開始

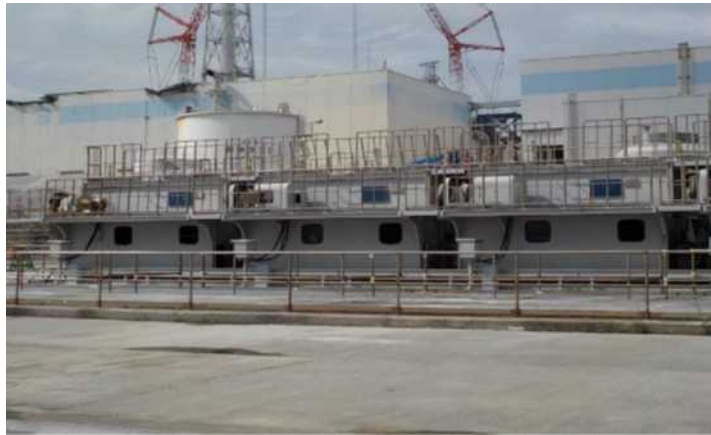
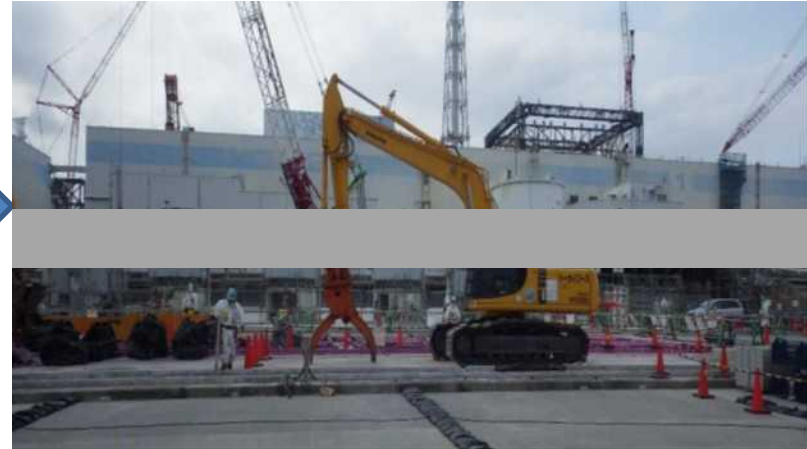
- ②-2 集水タンクの増設（増設エリア整備【2号除塵機解体】）

整備前

2017年3月

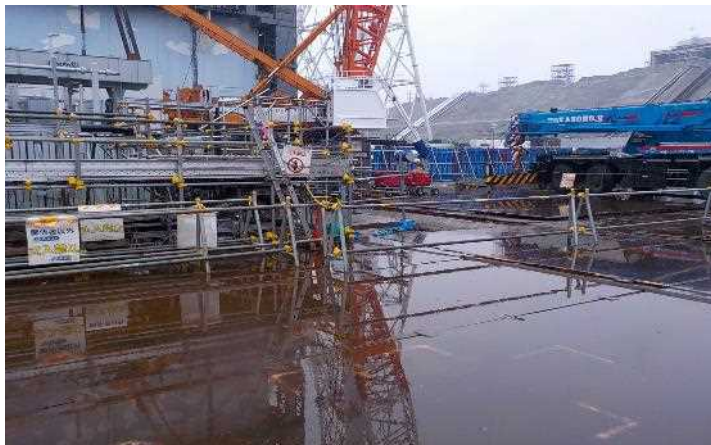
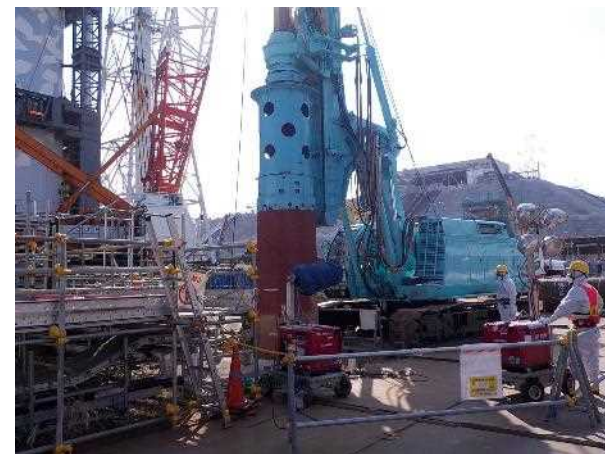
- ④ 新設ピット増強（増強工事中）

着工前

2017年3月

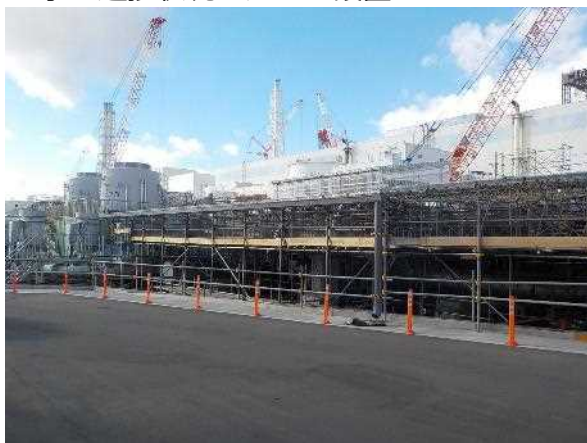
サブドレン移送ポンプ建屋周辺

## ■工事の進捗状況：カバー設置

2017.2.7撮影

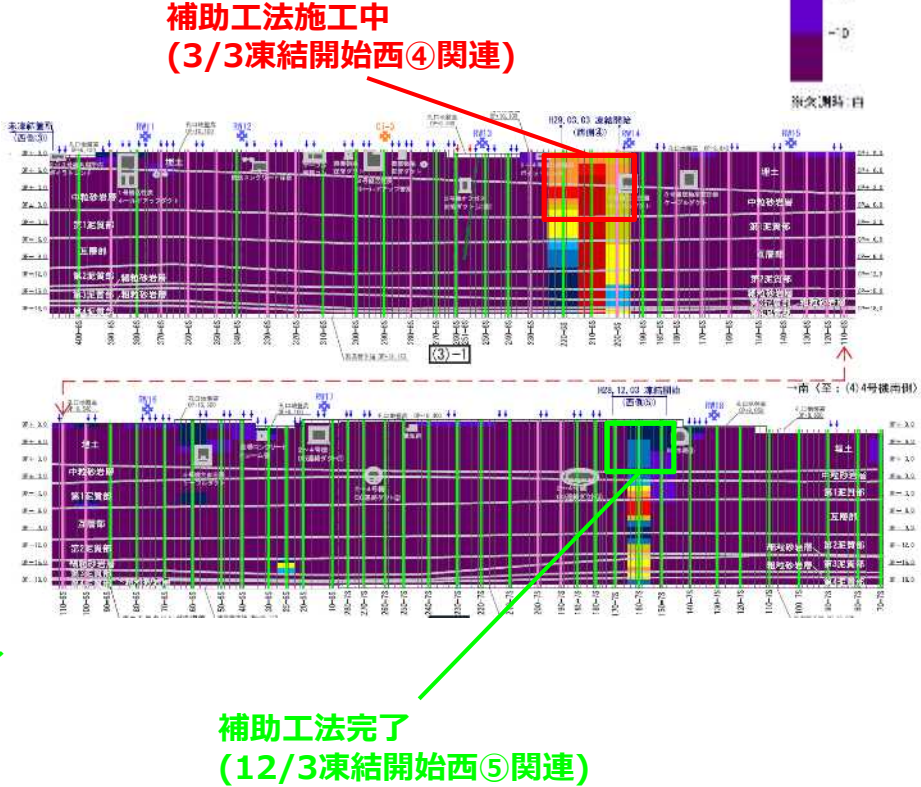
### 3-3. 地中温度データ (3, 4号機山側)

(前回報告)  
2016.1.10 7:00データ

(今回報告)  
2017.3.7 7:00データ

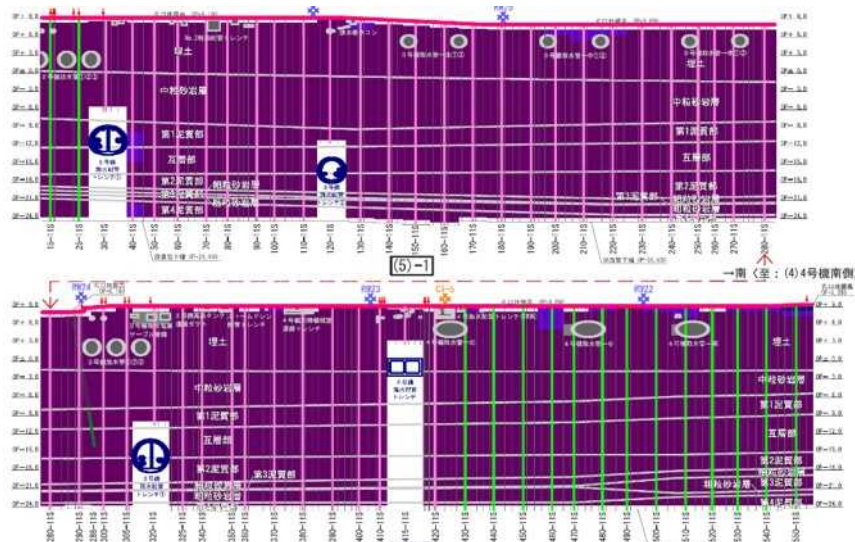
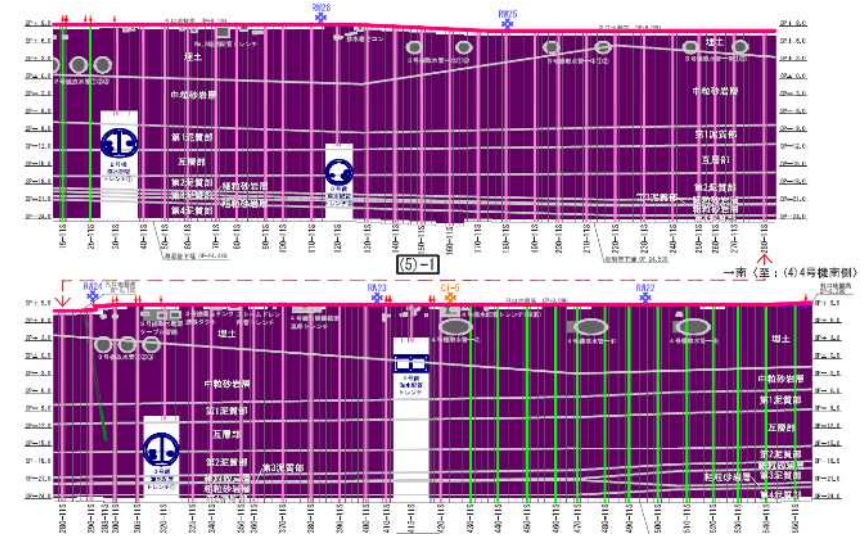
# 3-5. 地中温度データ (3, 4号機海側)

(前回報告)  
2017.1.10 7:00データ

(今回報告)  
2017.3.7 7:00データ

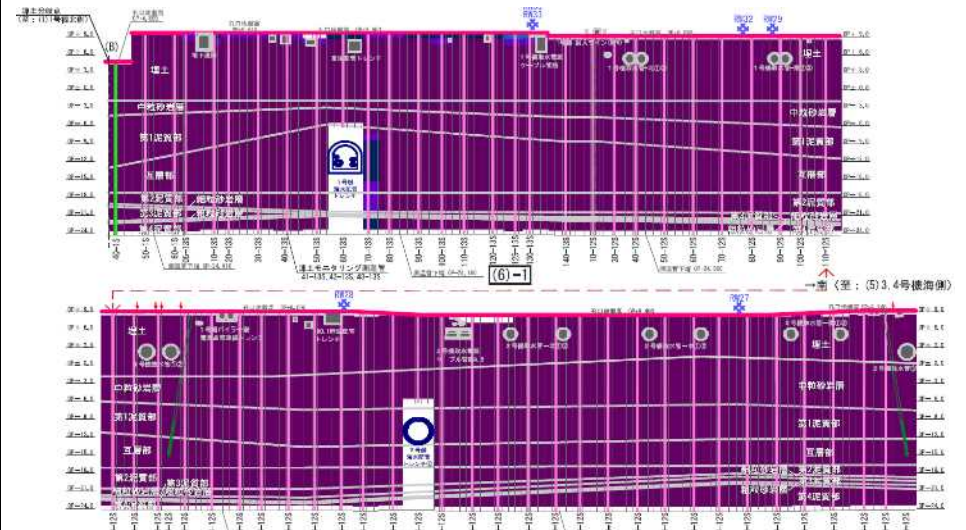
### 3-6. 地中温度データ（1, 2号機海側）

(前回報告)  
2016.1.10 7:00データ

(今回報告)  
2017.3.7 7:00データ

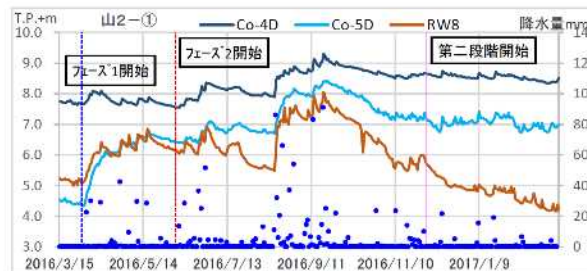
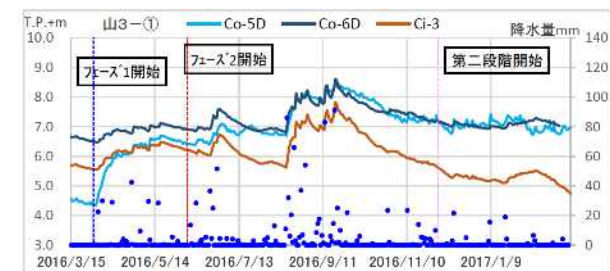
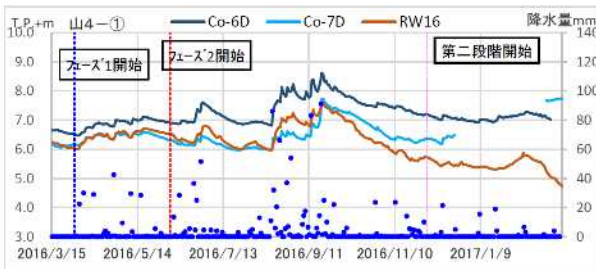
#### 4. 陸側遮水壁内外水位

地下水位は3/7 12:00時点のデータ

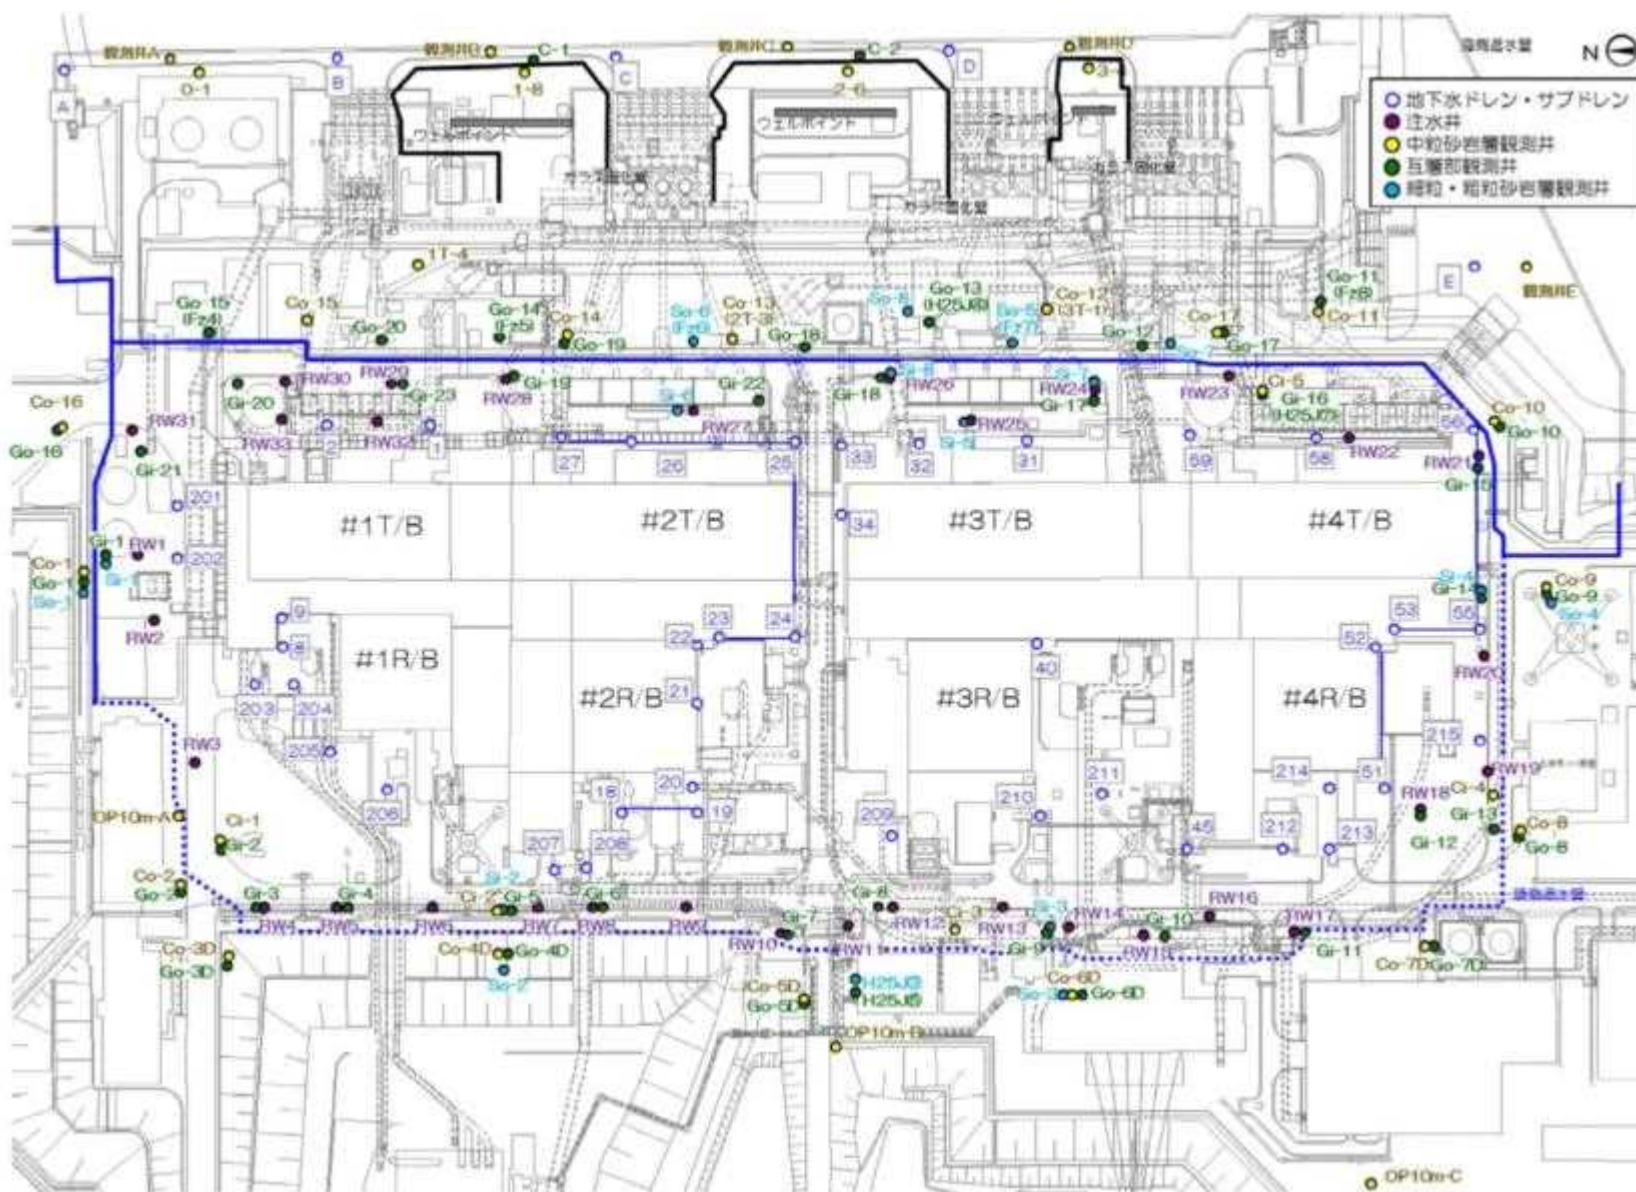
【参考】地下水位観測井位置図

- 地下水ドレン・サブドレン
- 注水井
- 中粒砂岩層観測井

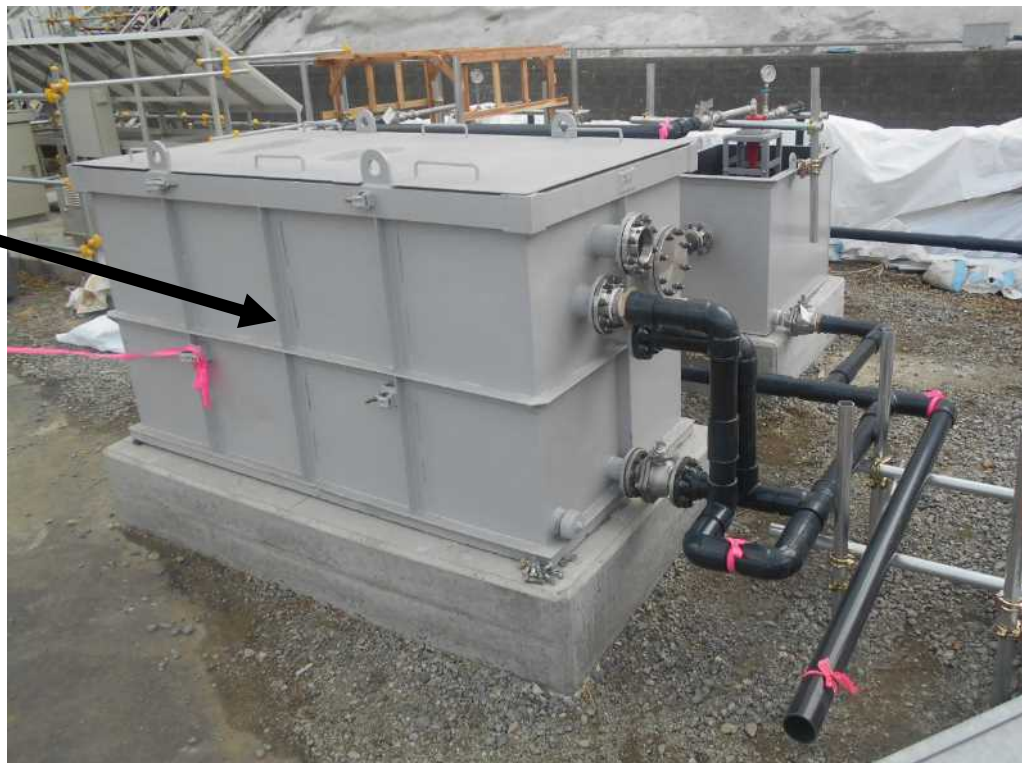
【K排水路モニタ改造状況】

- 試運転中のK排水路モニタについては、降雨時に、土粒子の堆積により排水の放射能測定が困難な状況のため、設備の改造工事を実施中（3月末まで）。
- 土粒子の堆積を減らすため、ポンプにて排水路の水を汲み上げて測定する方式に変更する。

モニタ設置水槽  
(水槽内に、K排水路  
モニタを設置)

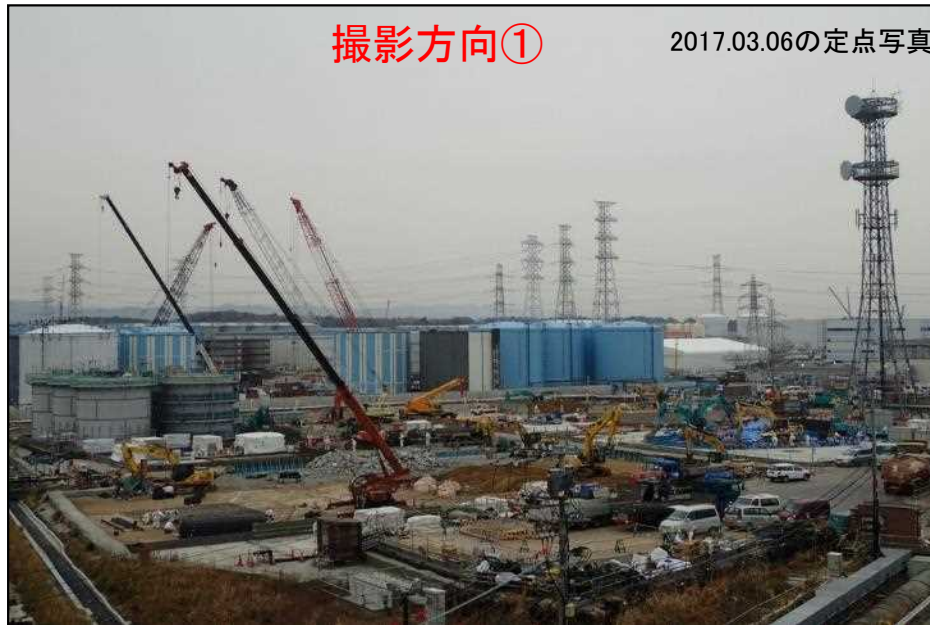
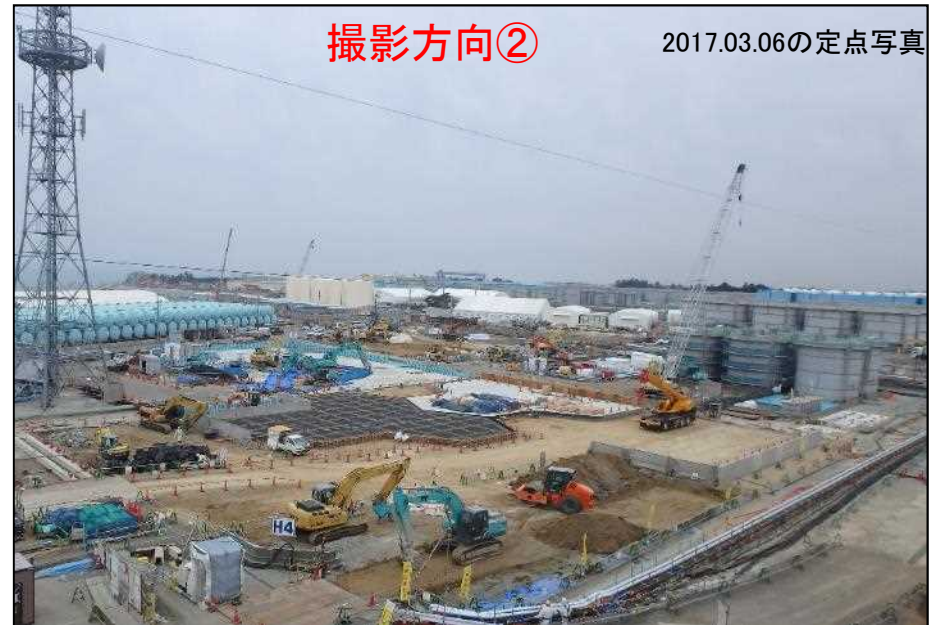
## 2-7. タンク解体状況 (H 4 エリアの進捗)

撮影方向①

撮影方向②

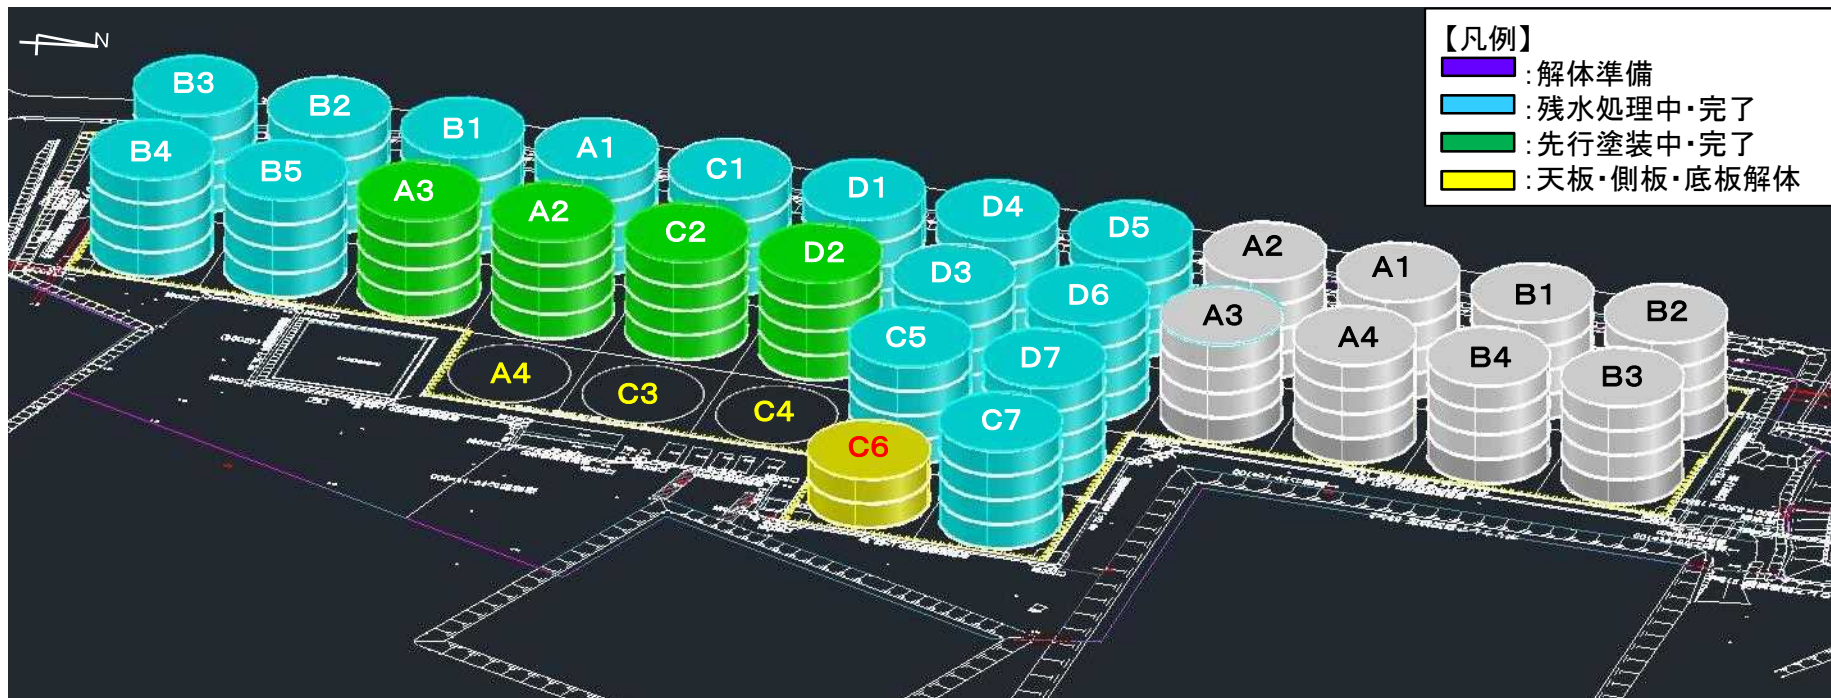
## 2-7. タンク解体状況（H5エリアの進捗）

着手済み：23/31基

解体準備中 (歩廊・集塵機設置 他)	0基		天板・側板・底板解体	1基	C6
残水処理中・完了	15基	A1,B2~5,C1,5,7,D3~7	解体完了	3基	A4,C3,4
先行塗装中・完了	4基	A2,3,C2,D2

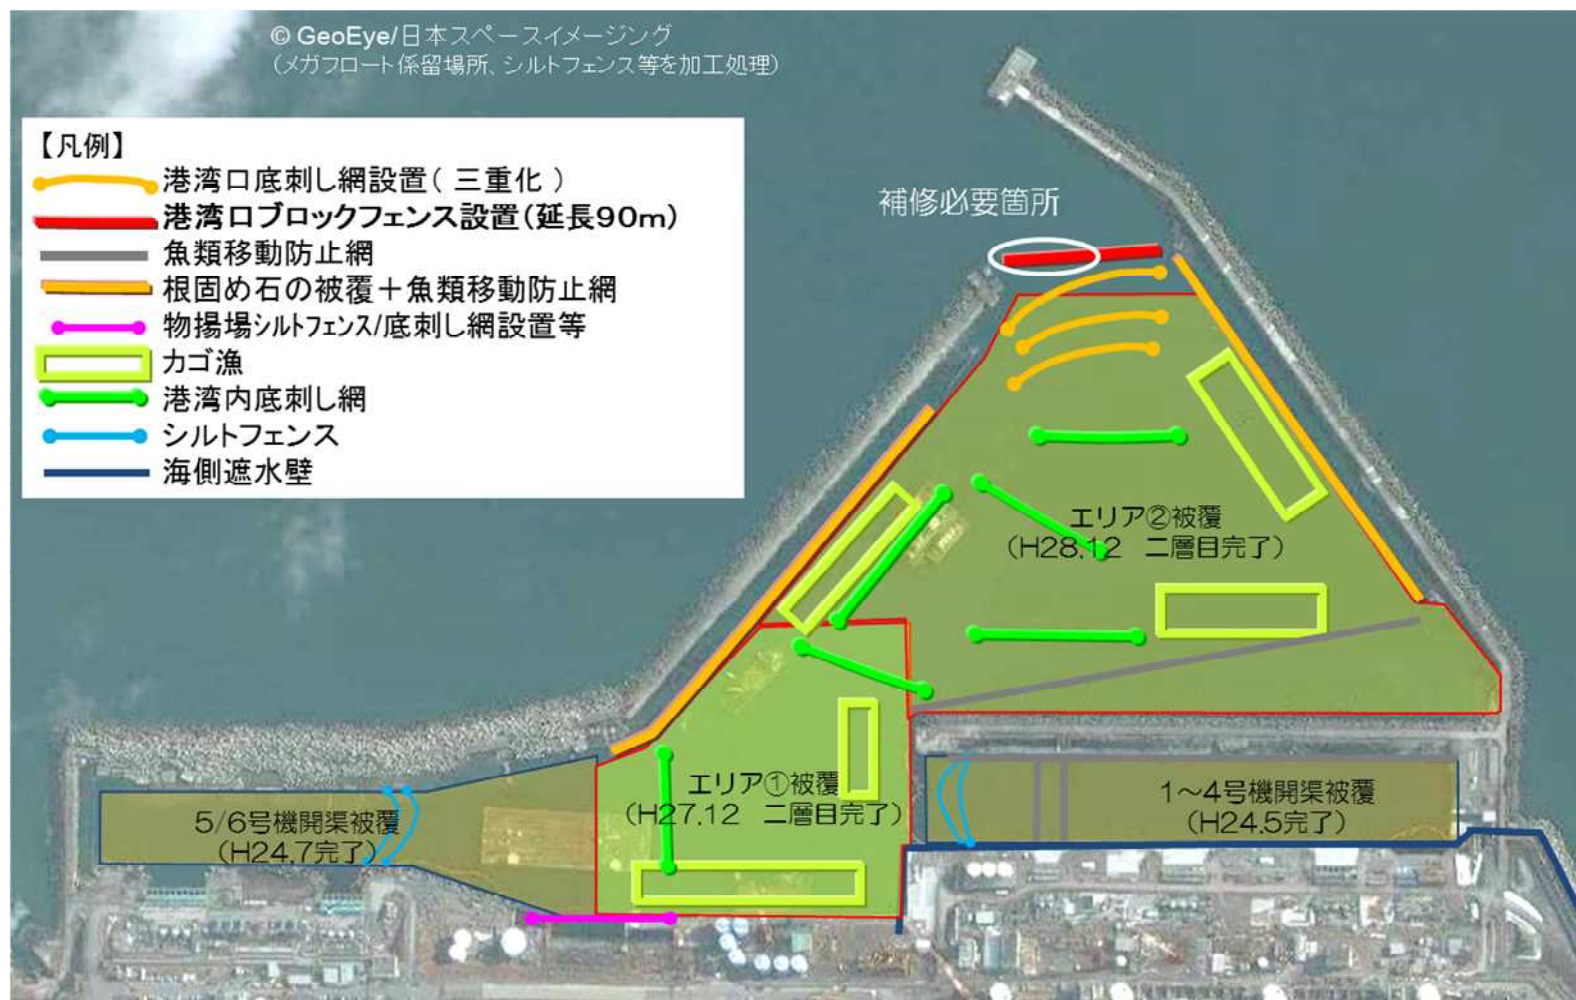
### 港湾口ブロックフェンスの補修について（3月2日公表資料）

2017年3月1日、港湾内の魚類出入り抑制対策の一つである港湾口のブロックフェンスの一部が転倒・移動していることを確認したことから、今後、準備が整い次第すみやかに補修を実施する。

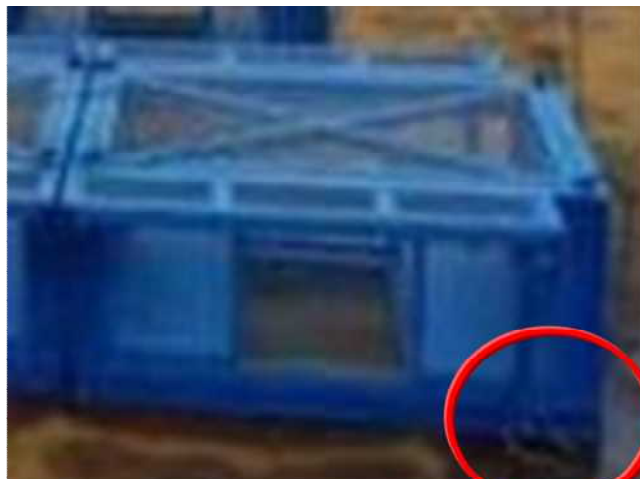
正常に着床したブロックフェンスのイメージ

左写真の赤丸部分と想定される箇所が右写真のように水面方向を向いていることが確認された。
