廃炉・汚染水対策現地調整会議 至近課題の進捗管理表

資料2A  
2017年3月17日

福島第一原子力発電所2号機  
燃料取り出しに伴う周辺ヤード整備工事の進捗について

# 福島第一原子力発電所3号機 燃料取り出し用カバー等設置工事について

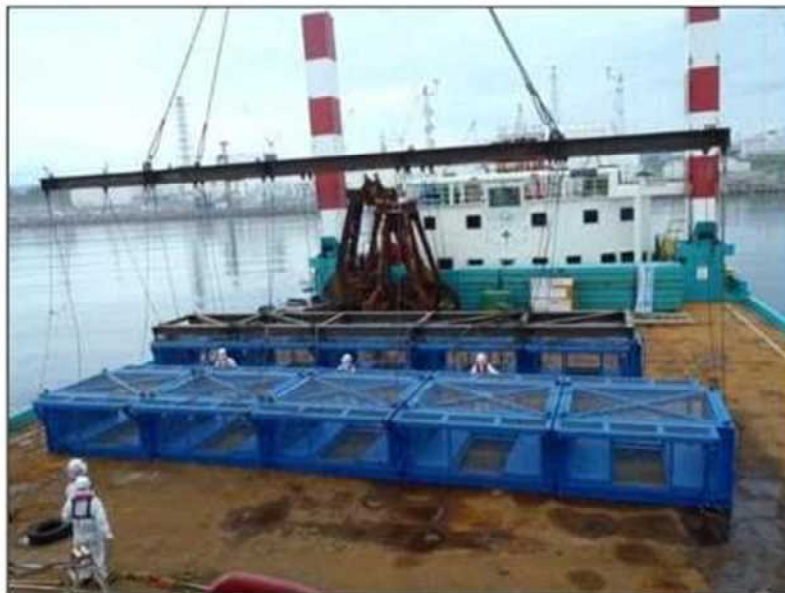
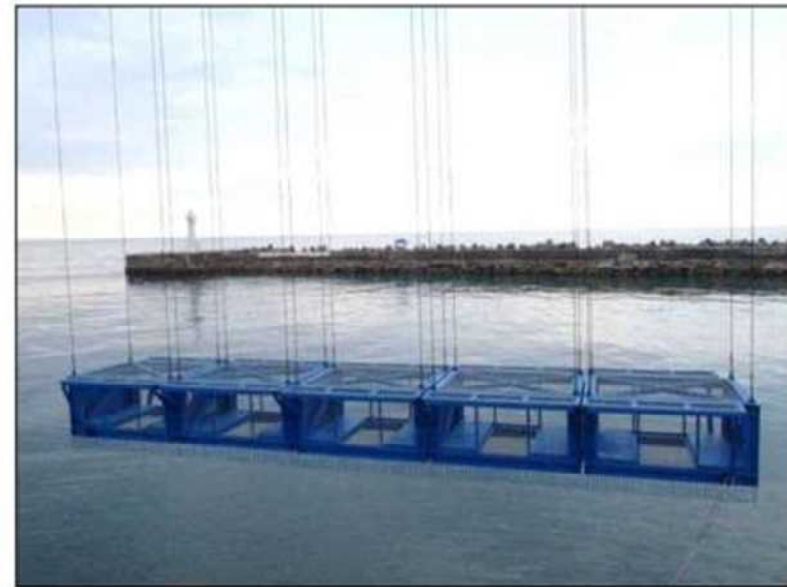
ブロックフェンス設置時の様子

- 設置目的： 港湾口からの魚類の出入りの防止対策として設置した刺し網の補助
- 構造概要： 金属製の枠に金網(フェンス)を取り付けた箱
- 設置時期： 2013年7月
