4号機原子炉建屋（非管理区域）における潤滑油漏れについて

柏崎刈羽原子力発電所 4号機 原子炉建屋 地下1階

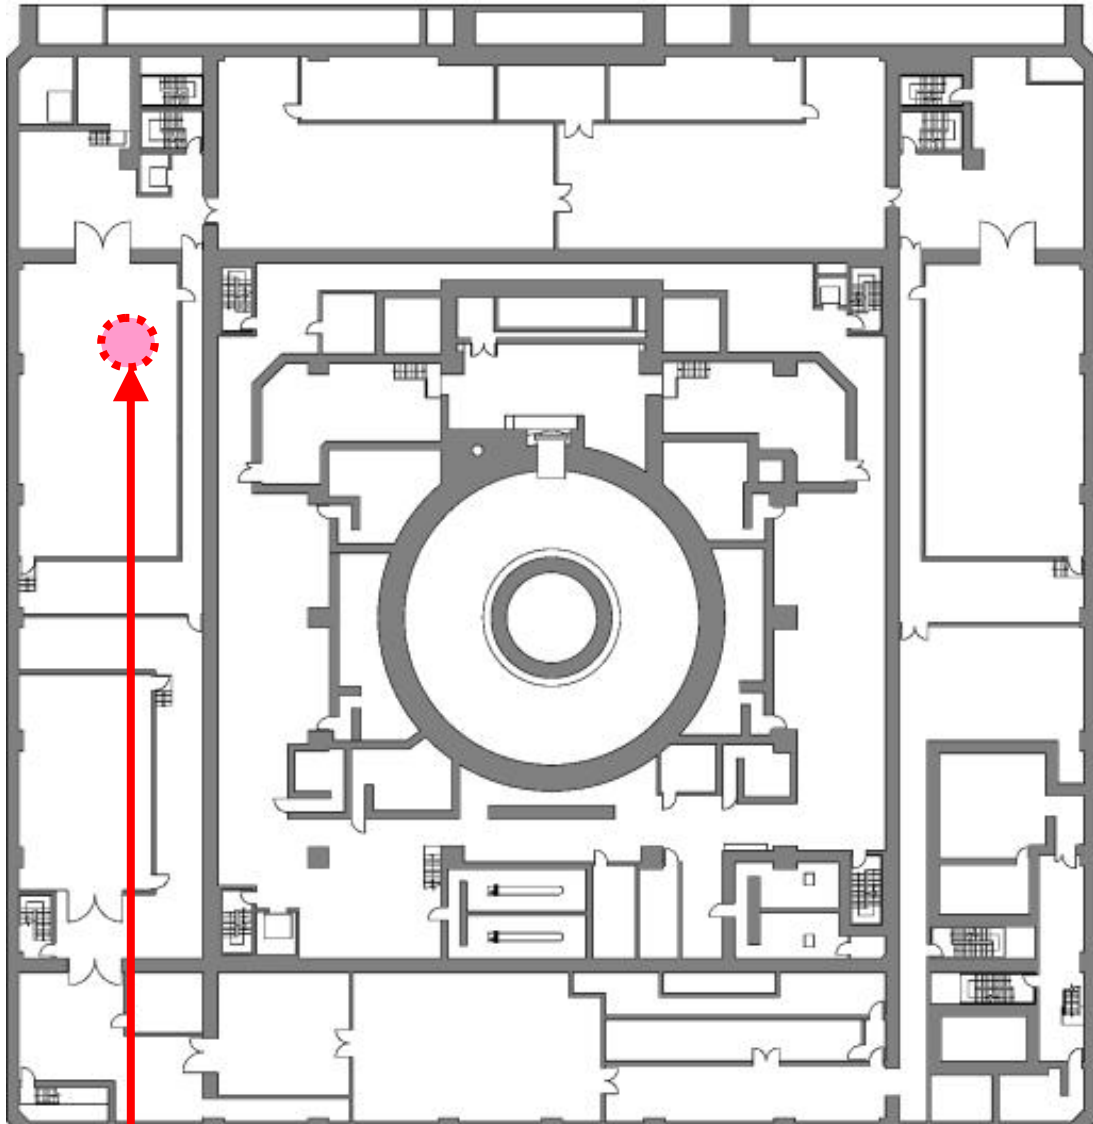
発生場所

非常用ディーゼル発電機（B）室（非管理区域）

場所	4号機	
件名	原子炉建屋(非管理区域)における潤滑油漏れについて	
不適合の概要	<p>(事象の発生状況) 平成 21 年 8 月 10 日午前 10 時 30 分頃、定期検査中の 4 号機において、原子炉建屋地下 1 階の非常用ディーゼル発電機* (B) 室(非管理区域)で、点検のため取り外してあった潤滑油配管の端部に施した養生の下の床面に、潤滑油が漏れていることをパトロール中の当社社員が発見しました。 潤滑油の漏えいは停止しており、床面に漏れた潤滑油は約 720cc でした。</p> <p>(安全性、外部への影響) 漏れた潤滑油には放射性物質は含まれておらず、本事象による外部へ放射能の影響はありません。</p> <p>* 非常用ディーゼル発電機 所内電源喪失時に所内へ電源を供給するためのディーゼルエンジン駆動の非常用発電機。</p>	
安全上の重要度 / 損傷の程度	<p><安全上の重要度> 安全上重要な機器等 / その他設備</p>	<p><損傷の程度> 法令報告要 法令報告不要 調査・検討中</p>
対応状況	<p>床面に漏れた潤滑油については、拭き取りによる清掃を実施しました。 床面に潤滑油が漏れた原因は、点検のために取り外した潤滑油配管の端部に施した油受け養生の固定が不十分であったため、溜まった潤滑油の重みで油受け養生が落下し、あらかじめ養生の下部に設置していた受け皿に潤滑油が回収されず、床面に漏れたものと推定しております。 その後、取り外してあった潤滑油配管を仮復旧するとともに油受けを設置しました。今後、再発防止策を検討いたします。</p>
