国プロ「原子炉格納容器の水張りに向けた調査・補修 (止水)技術の開発」(調査)等の成果活用について

平成26年2月27日

東京電力株式会社

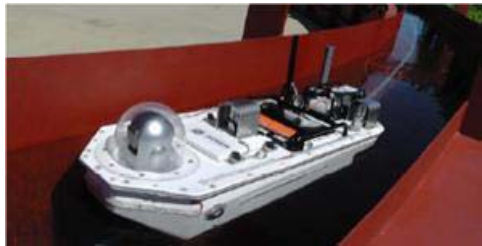
【ステップ1】 ベント管下部周辺調査 (ベント管スリーブおよびサンドクッションドレン管からの水の滴下等の有無を確認 (図中D))

1号機: 水上ROV (遠隔技術TF) (実施済み)

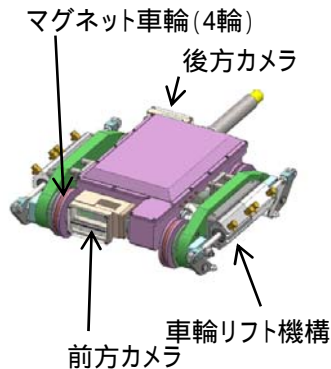
ベント管接合部調査ロボット

【ステップ2】 D/W損傷箇所調査(図中E)

D/W外側からの調査：ベント管接合部調査ロボット(国PJ)
