福島第一原子力
発電所廃炉作業
取組みに関する
ご報告

2019. 01. 24

福島第一原子力発電所廃炉作業の概要

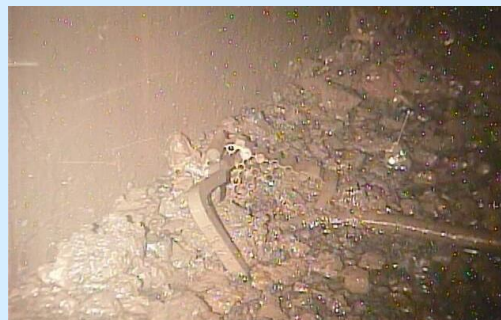
2号機調査装置

格納容器内部調査によってわかったこと
(2018年1月格納容器内の情報収集)

- ▶ ペDESTAL内底部全体に堆積物を確認。
グレーチングの脱落や燃料集合体の一部等の落下物も確認され、周辺の堆積物は燃料デブリと推定。
ペDESTAL内既設構造物や壁面に大きな損傷は確認されず。

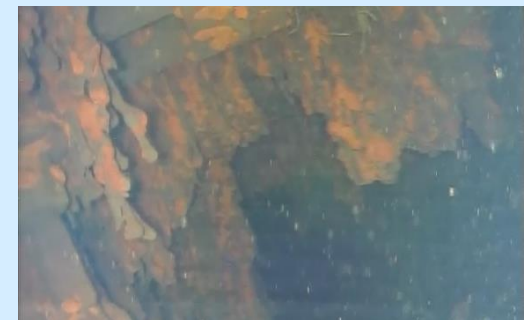
3号機調査装置

格納容器内部調査によってわかったこと
(2017年7月 格納容器内の情報収集)

- ▶ ペDESTAL内底部複数箇所に堆積物を確認。
ペDESTAL内に制御棒ガイドチューブ等圧力容器内部にある構造物と推定される落下物を確認。水面の揺らぎ状況から圧力容器の底部に複数の開口があると推定。
ペDESTAL内壁面に大きな損傷は確認されず。

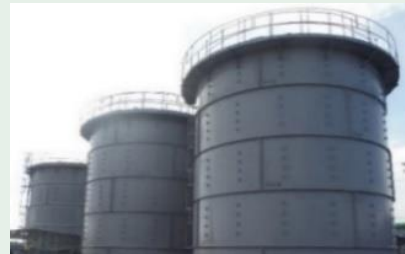
フランジ型タンク

- ▶ タンクの信頼性向上のため、フランジ型タンク（鋼材をボルト締めしたタンク）から溶接型タンクへのリプレース（撤去および設置）を順次実施しています。2018年度中には全ての処理水※が溶接型タンクに貯留される予定です。

タンクの信頼性向上による処理水（ALPS処理水、ストロンチウム処理水）漏えいリスクの低減や、配置効率の改善や大型化による容量増加のため、フランジ型タンク（鋼材をボルト締めしたタンク）から溶接型タンクへのリプレイス（撤去および設置）を順次実施しています。

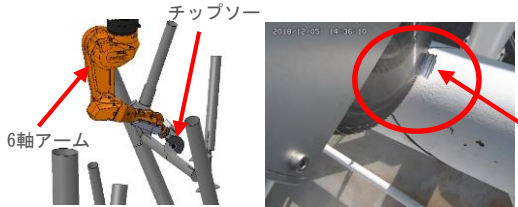
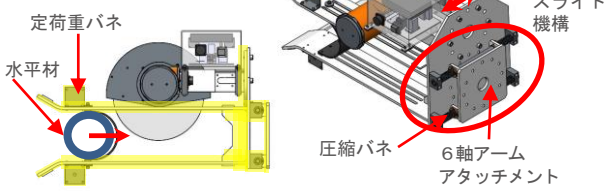
<p>鉄塔水平材切断装置ガイド部材追加</p>
近接センサー	解体装置と鉄塔・筒身等の接触を防ぐ近接センサーの一部に機能不良を確認した。(カメラ目視・装置のリミットにより、接触は回避可能)	<p>遠隔解体装置を筒身に挿入する際、装置の振れにより筒身と装置が接触・故障することが懸念される。そこで、内周切断装置下部に挿入ガイドを取付け、挿入時に挿入ガイドと筒身上部を接触させることで、より安全に筒身への遠隔解体装置挿入を行う。</p>

項目	実証試験で確認した内容	対応・改善策
筒身外周切断	1枚のチップソー刃で1周(約10m)を切断できることを要素試験で確認していたが、実証試験ではチップソー刃が振動し、当初想定より刃の摩耗が早いことがわかった。	<p>鉄塔の水平材切断の際に切断装置の横ブレに伴いチップソーに刃こぼれが生じないよう、横ブレを防止するガイド部材を追加する。</p>

<p>チップソー刃の面タッチ時、強風により装置が揺れたため切断口が横に広がった。また、横ブレによりチップソーに刃こぼれが生じた。</p>

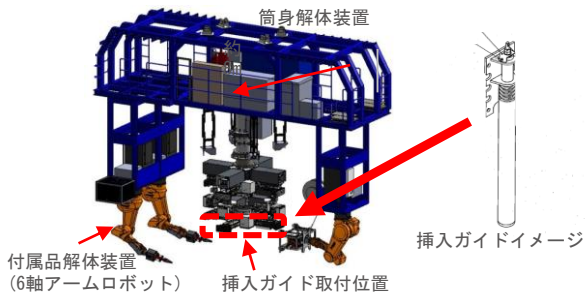
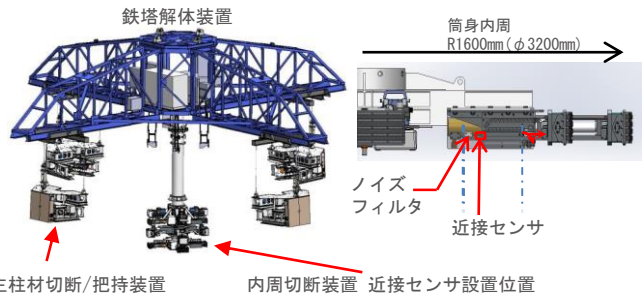
<p>遠隔解体装置のクランプ(把持装置)の位置管理などを行う目的で設置している近接センサーが装置のノイズを拾ってしまい故障してしまうリスクを低減するため、ノイズフィルタを追加する。(40箇所)</p>
