補足資料 (データ集)

東京電力ホールディングス株式会社

福島第一原子力発電所の廃止措置に向けた主要な目標工程

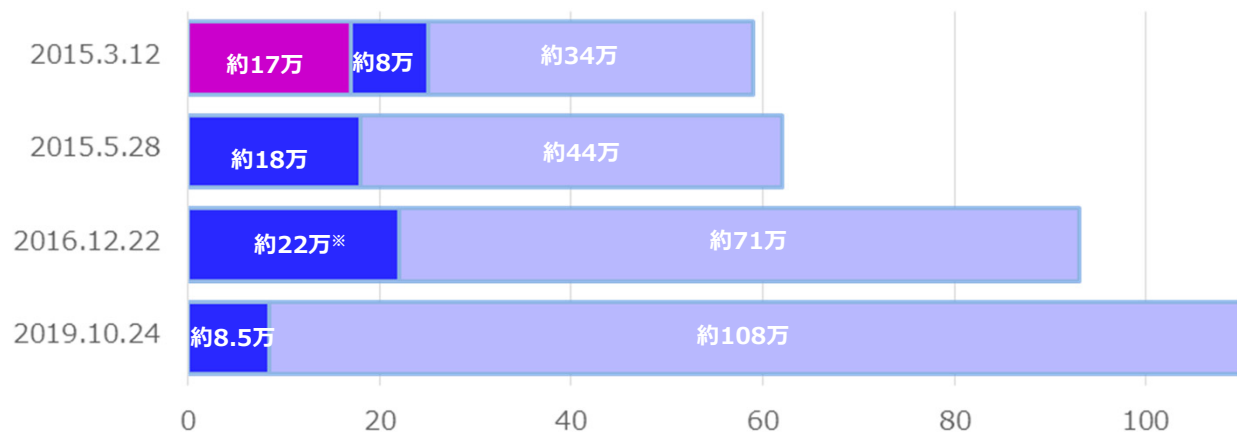
- 2015年5月、貯蔵タンクの底に残る水を除いた、ストロンチウムを含む汚染水（RO濃縮塩水）の浄化処理を完了しました。
- 現在、セシウムとストロンチウムの濃度を先行して低減したストロンチウム処理水の多核種除去設備による浄化処理を進めています。

■ RO濃縮塩水
 ■ ストロンチウム処理水
 ■ 多核種除去設備による処理水

※ストロンチウム処理水が減少していない理由：
 ・2016年4月以降、建屋流入量が想定よりも減少しなかったこと。
 ・建屋の水位を計画的に下げていること。

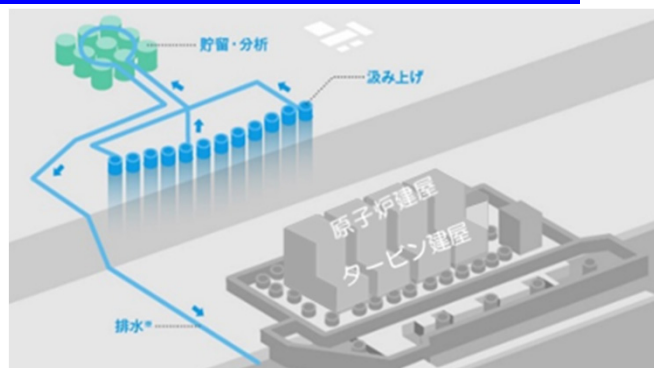
＜地下水バイパスの概要＞

- 2019年11月14日までに、水質が運用目標値未満であることを確認したうえで、計298回排水（総排水量**511,354** m³）。
- 全井戸について、鉄酸化細菌等の発生が認められているため、ポンプの運転状況を確認しつつ、適宜清掃・点検を実施しています。
