補足資料 (データ集)

2020年2月5日

東京電力ホールディングス株式会社

福島第一原子力発電所の廃止措置に向けた目標工程

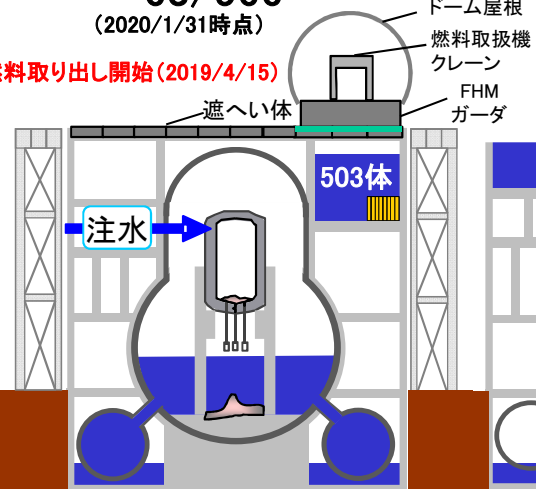
3号機

取り出し完了燃料(体) *1

63/566
(2020/1/31時点)

燃料取り出し開始 (2019/4/15)

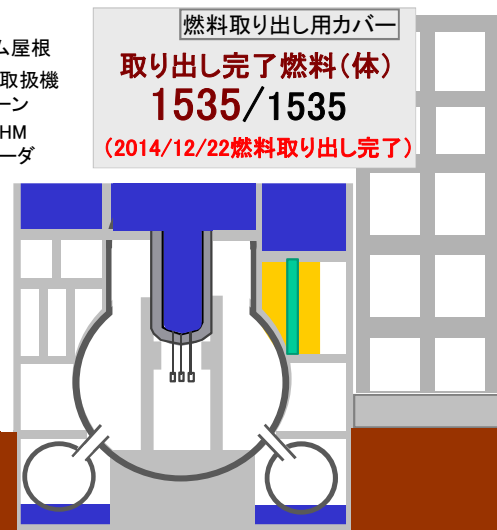
4号機

燃料取り出し用カバー
取り出し完了燃料(体)
1535/1535
(2014/12/22燃料取り出し完了)

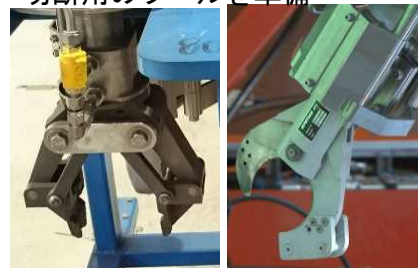
マニピュレータで、プール内のがれきの撤去や燃料取り出しをサポートする

マニピュレータ先端に接続するツールは遠隔で交換可能。つかみ用・切断用のツールを準備

つかみ具 カッター

○ : カメラ設置箇所

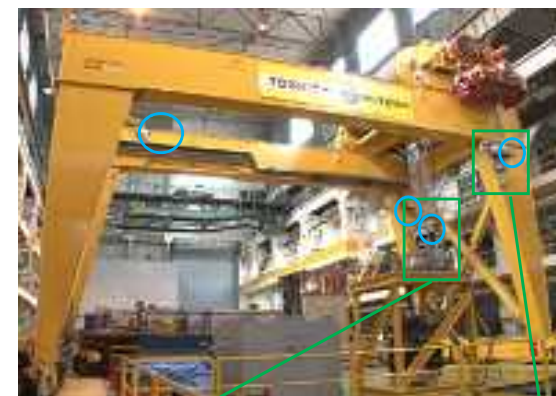
■クレーン

- ・ 燃料装填した構内用輸送容器の蓋の締め付け、使用済燃料プールから地上階への移送を行う

主巻フックに取り付けた吊具で構内用輸送容器を吊り上げる

補巻先端に接続した構内用輸送容器蓋締付装置で蓋を締める
