福島第一原子力発電所の 燃料取り出し等に向けた取組み

2016年9月5日

東京電力ホールディングス株式会社

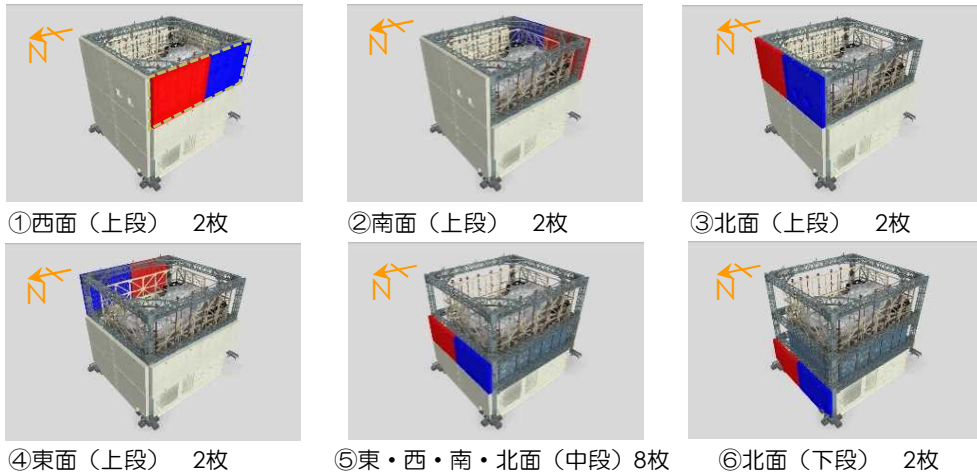
2 壁パネル取り外し手順

- 壁パネル取り外しは、9月中旬より開始し、1枚ずつ大型クレーンで吊上げ、解体・移動し、全18枚を約3ヶ月の期間で慎重に実施します。
- ダスト飛散リスクを低減するために、3に示す対策を実施しています。

※壁パネル：最大サイズ 23m×17m、最大重量 約20t

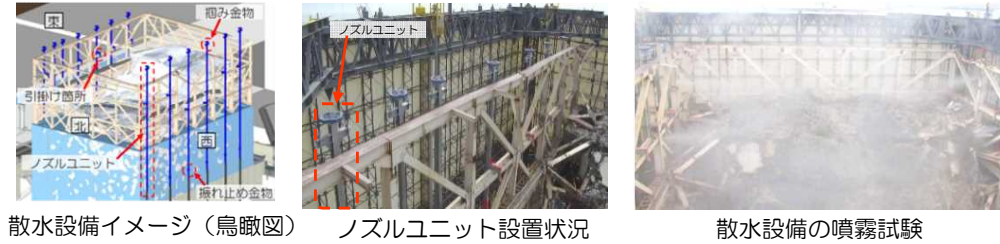
散水設備の設置

- 万一のダスト飛散に備え、重層的な対策のひとつとして散水設備を設置しました。
- 散水設備は13箇所(東面7箇所、西面6箇所)のノズルユニットを備え、実機による噴霧試験の結果、設計通りの散水量が確保されていることを確認しました。
- 万一のダスト濃度上昇の緊急時や、強風が予想される場合には、散水設備による散水を実施します。

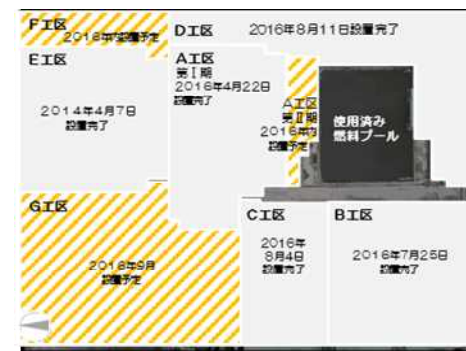
原子炉建屋真上からみた遮へい体設置状況

- 燃料取り出し用カバー設置、燃料取扱設備設置工事は、できる限り無人重機による施工・作業を目指すものの、一部は有人作業となります。
- このため、除染及び遮へい体設置により、有人作業が実施可能なレベルまでオペレーティングフロアの線量低減を図る作業を進めています。
- 現在は右の図の各工区への遮へい体設置を行っており、9月末に線量測定を行って効果を確認する予定です。
