#### H4・H6エリアタンク漏えいによる汚染の影響調査

#### OH4·H6 タンクエリア漏えいによる汚染の影響調査

・2013 年にH4エリアタンク、2014年にH6エリアタンクからの漏えいが発生したことから、 周辺環境のモニタリングを開始した。

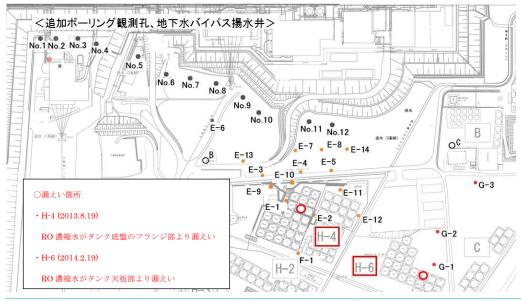
#### サンプリング箇所

\*:2017/1/27~ 防波堤補修のため南放水口より約330m南の地点から約280m南の地点へ変更。 2018/3/23~ 階段の本設化に伴い南放水口より約320m南の地点へ変更。 2021/12/17~ 試料採取作業の安全確保ができないため、採取地点を南放水口より南側に約1300m の地点に一時的に変更。

2023/9/13~ 南放水口付近(南放水口から約320m)(T-2)の試料採取作業の安全確保ができたことから、採取地点を変更。
2024/6/11~ 試料採取作業の安全確保ができないため、採取地点を南排水口より南側に約1300m の地点に一時的に変更。

・漏えい箇所については、サンプリング箇所(P8)を参照。
