建屋周辺の地下水位、汚染水発生量の状況

2026年 2月 26日

東京電力ホールディングス株式会社

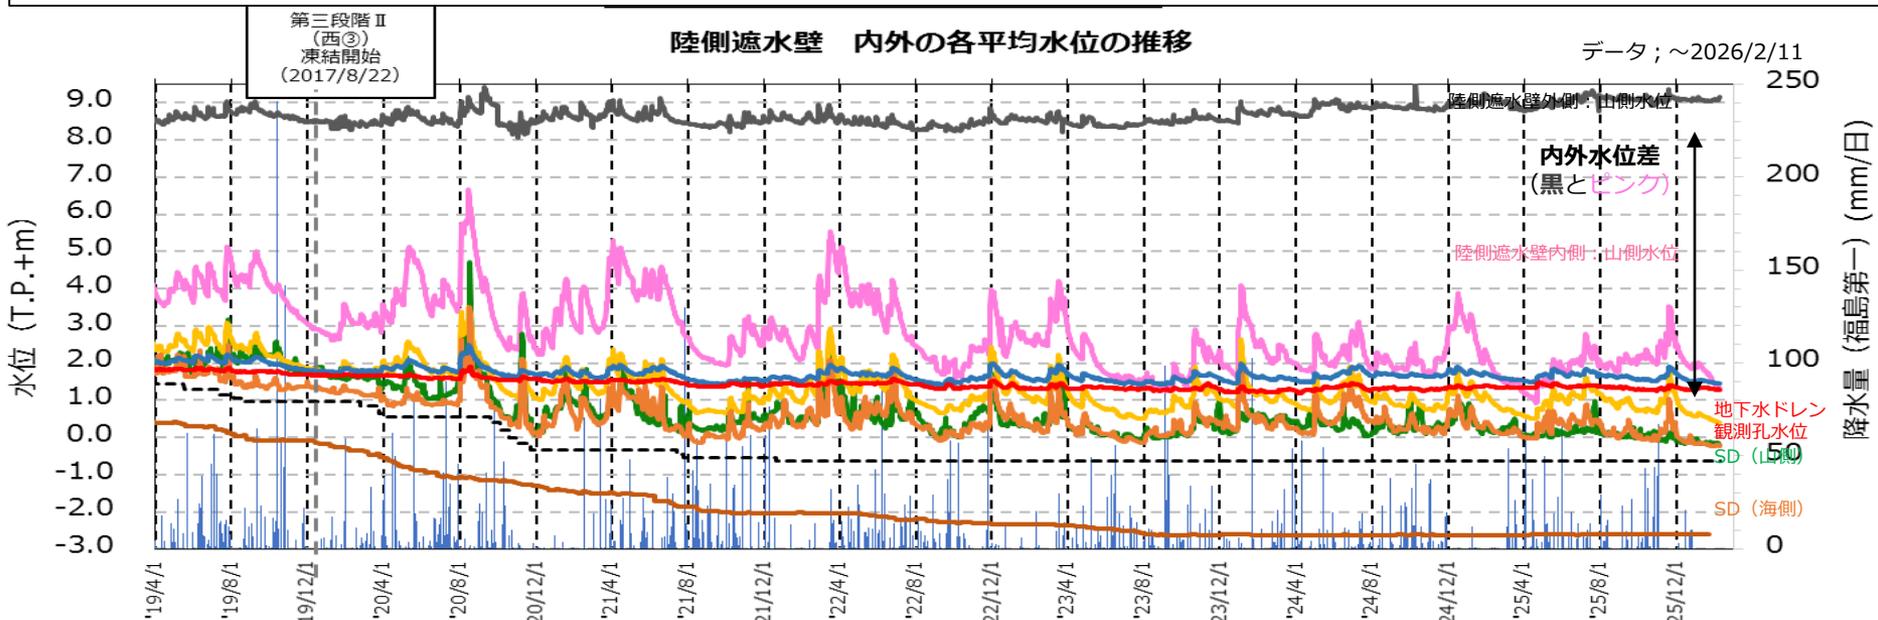
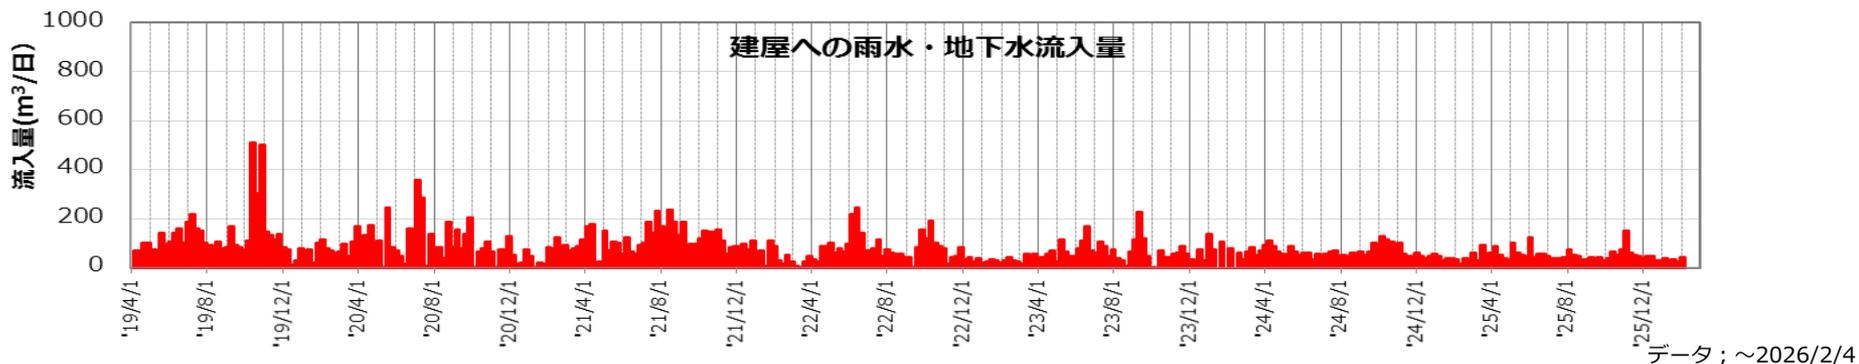
1-1. 建屋周辺の地下水位の状況

- 陸側遮水壁内側エリアの地下水位は山側では降雨による変動があるものの、内外水位差は確保した状態が維持されている
- 地下水ドレン観測井水位は約T.P.+1.4mであり、地表面から十分下回っている（地表面高さ T.P.+2.5m）

- 1F降雨
- 注水井・観測井（山側）
- サブドレン（海側）
- サブドレン設定水位（ポンプ稼働下限値）
- 地下水ドレン観測井水位
- サブドレン（山側）
- 陸側遮水壁（海側）海側水位
- 陸側遮水壁（山側）山側水位
- 注水井・観測井（床面露出した建屋を除く）
- 建屋水位（制御用水位計全平均）

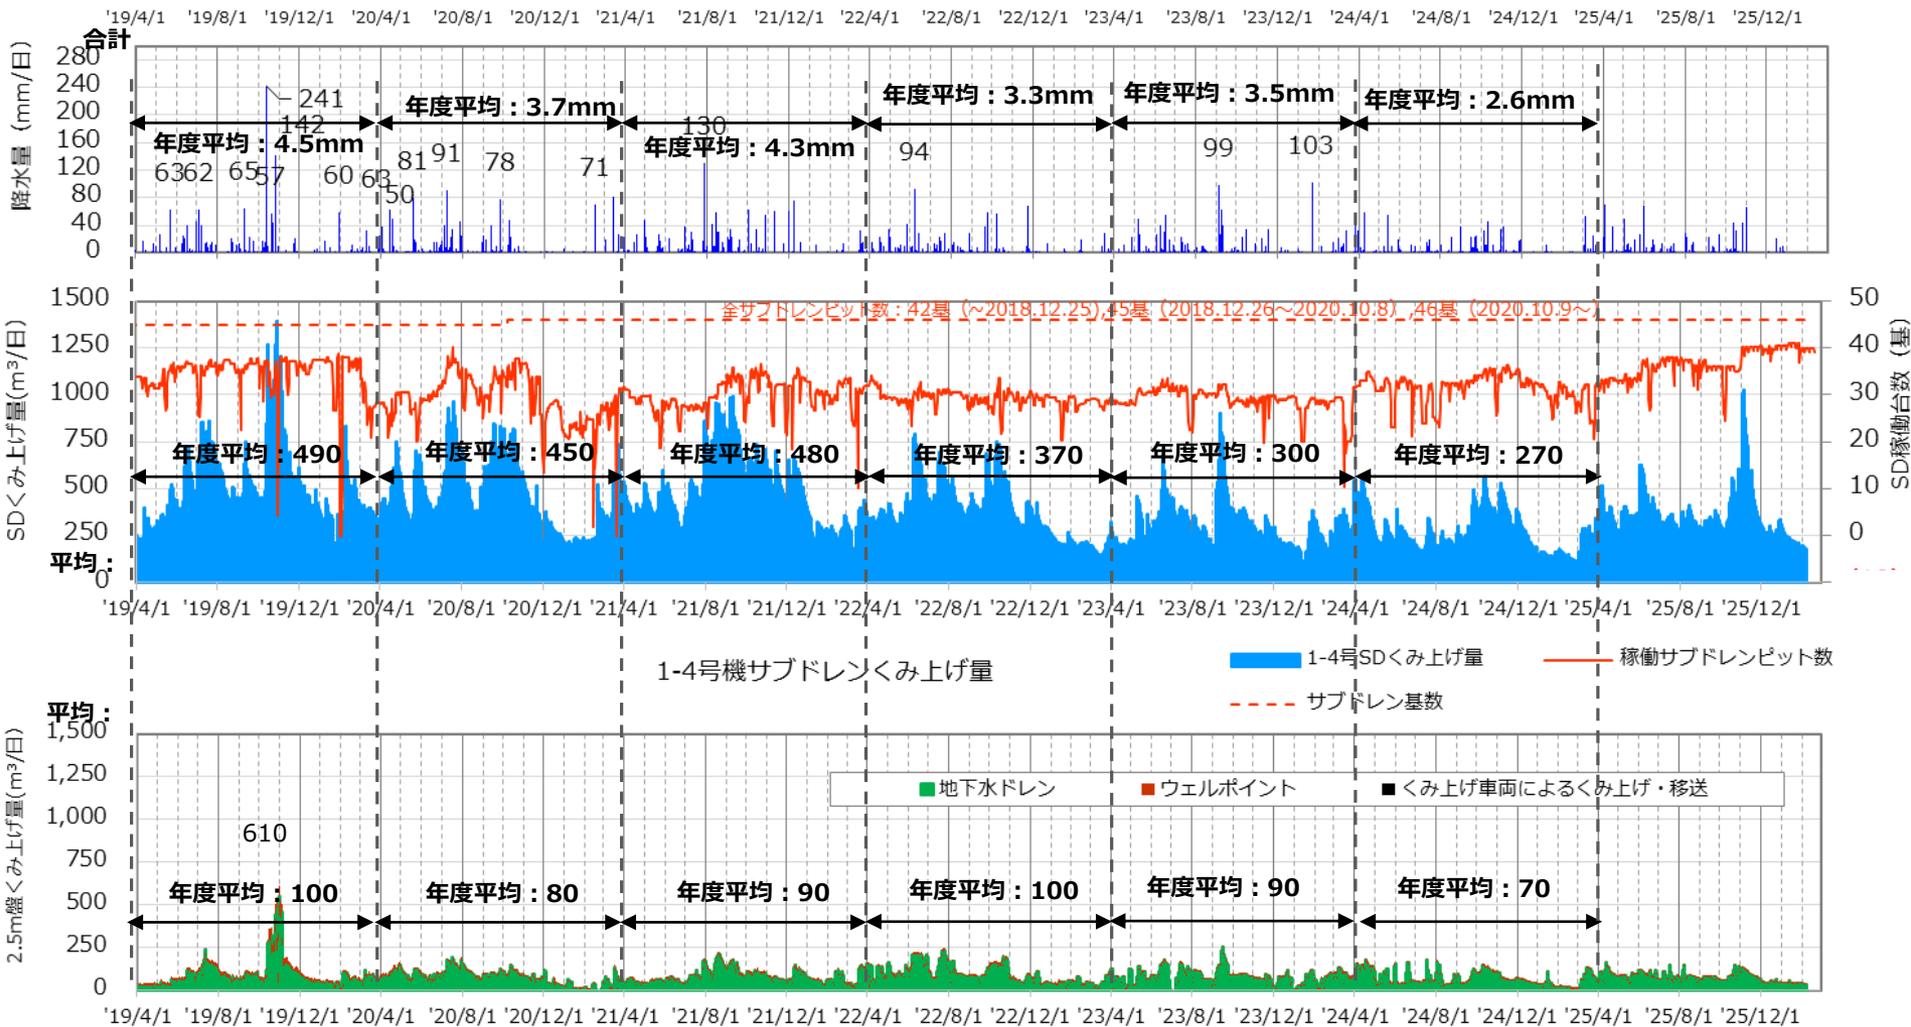
1-2 サブドレン・護岸エリアのくみ上げ量の推移

- 1-4号機サブドレンは、降水量に応じて、くみ上げ量が変動している状況である
- T.P.+2.5m盤くみ上げ量は、T.P.+2.5m盤エリアのフェーシングが完了しており、安定的なくみ上げ量で推移している状況である

T.P.+2.5m盤くみ上げ量 (ウェルポイント・地下水ドレン・くみ上げ車両)

データ; 2026/2/11

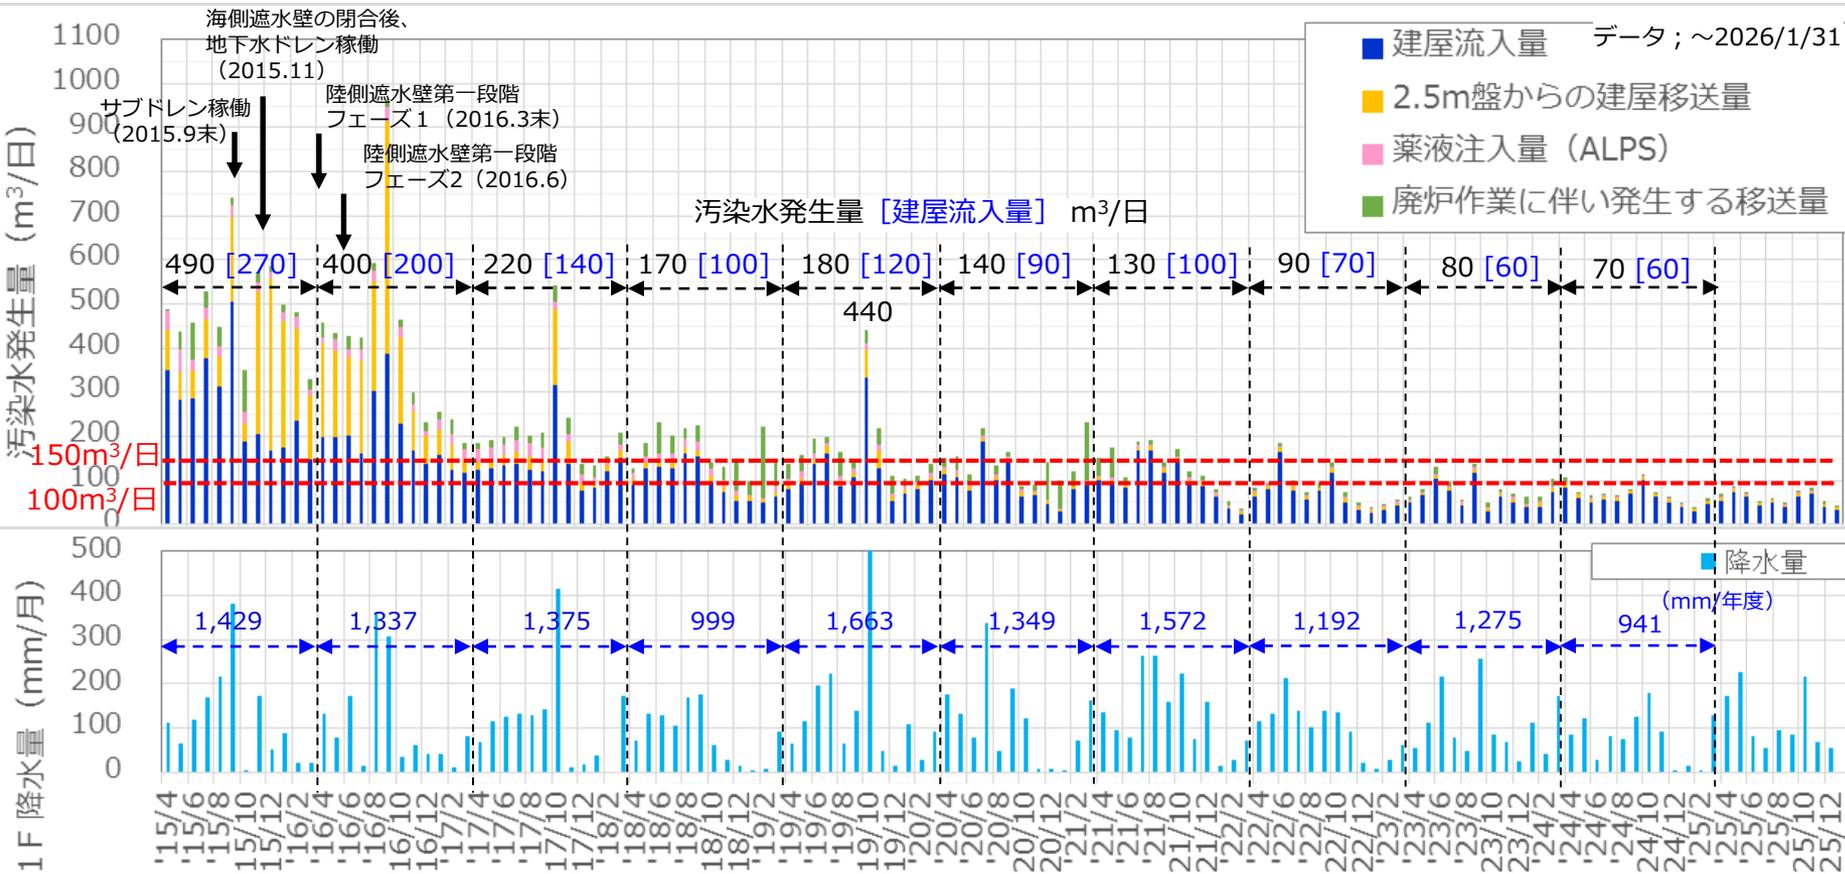
3-5 汚染水発生量の推移

- 2025年度の汚染水発生量はギャップ端部止水等の継続的な対策により、1月末現在の状況で、年度末において約60m³/日、平年雨量相当で約70m³/日と想定され、今後の各設備の運転状況にもよるが、2025年度に“約50～70m³/日程度に抑制する”は70m³/日程度で達成出来る見通しである。
- 2026年1月は降雨量が0mmであり、建屋流入量は約30m³/日、汚染水発生量は約40m³/日だった。

注) 2017.1までの汚染水発生量(貯蔵量増加量)は、建屋滞留水増減量(集中ラド含む)と各タンク貯蔵増減量より算出しており、気温変動の影響が大きいため、2017.2以降は上表の凡例に示す発生量の内訳を積み上げて算出する方法に見直している。よって、2017.1までの発生量の内訳は参考値である。

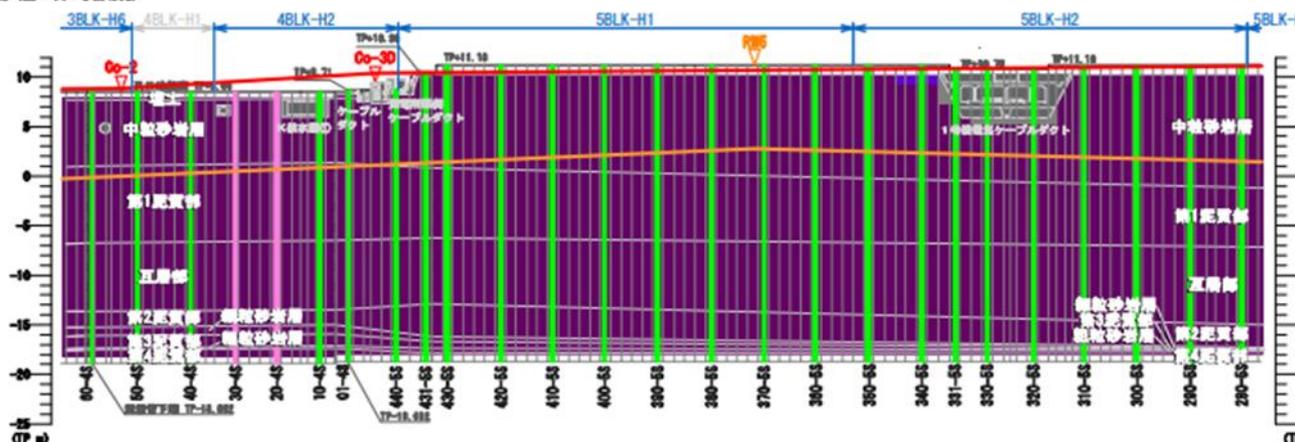
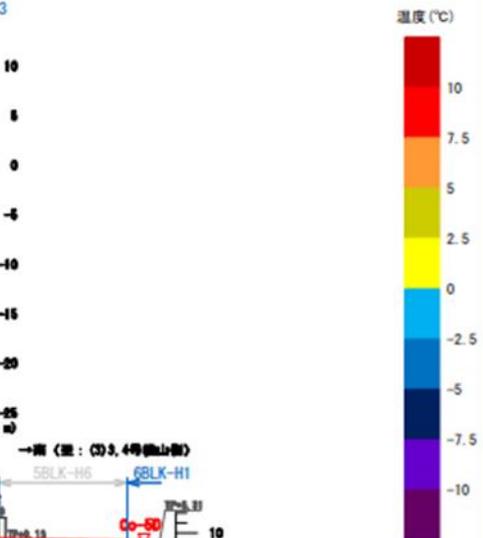
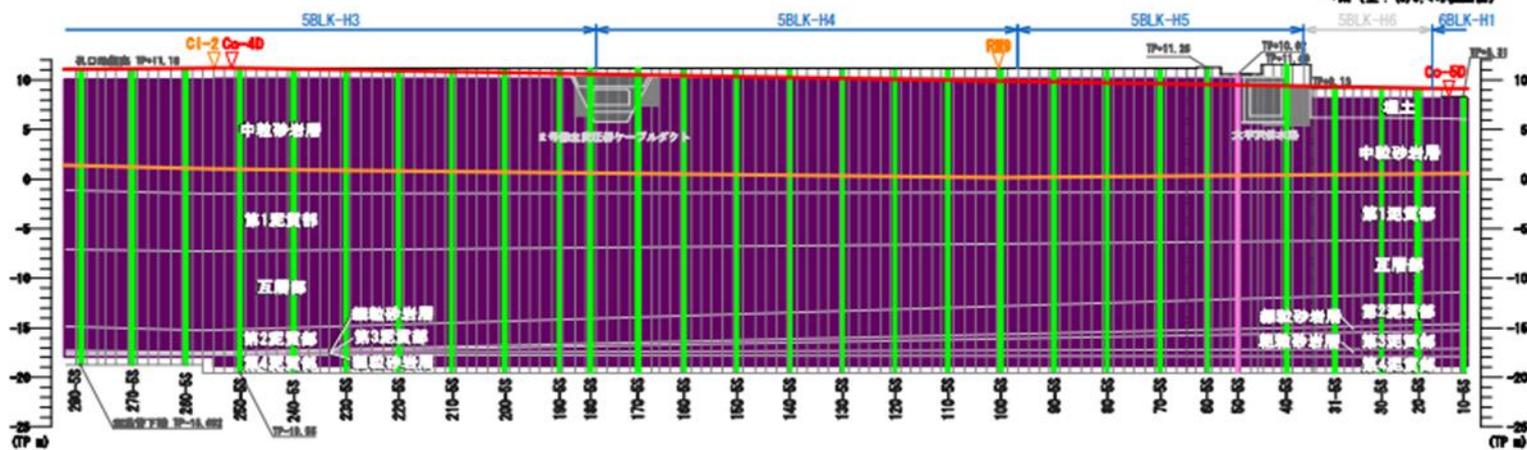
【参考1-2】地中温度分布図（1・2号機西側）

(2) 1,2号機山側（西側から望む）

（温度は2/10 7:00時点のデータ）

白：計測対象外含む
灰：埋設内

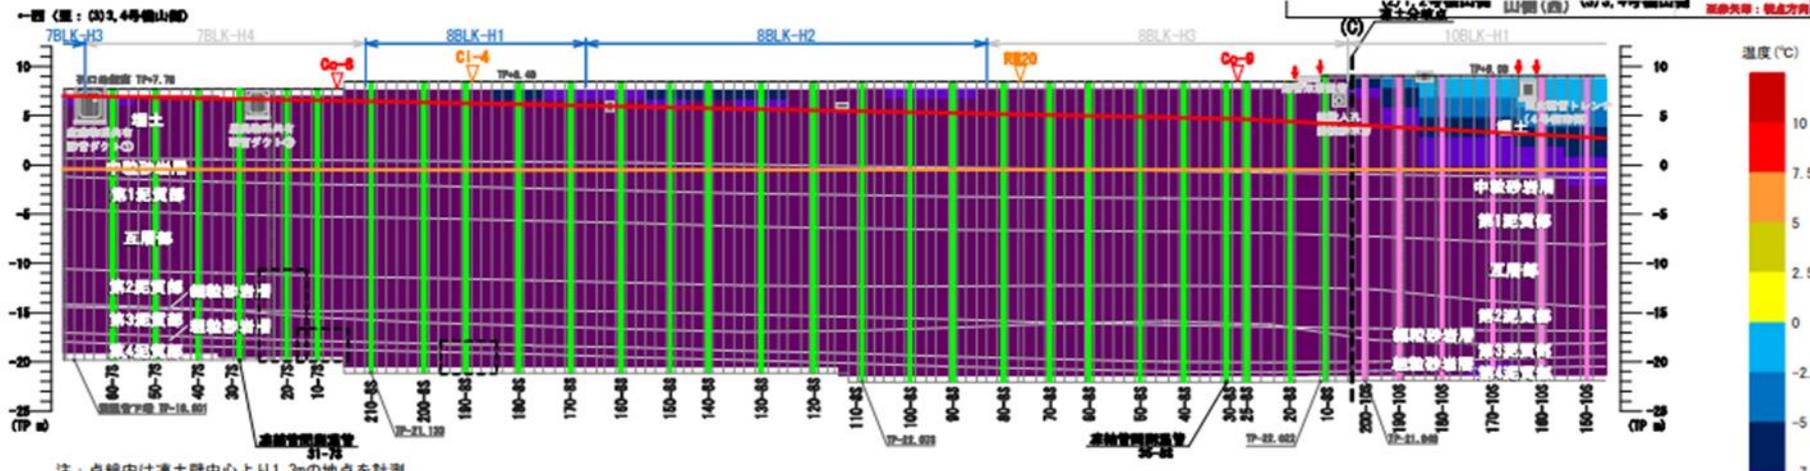
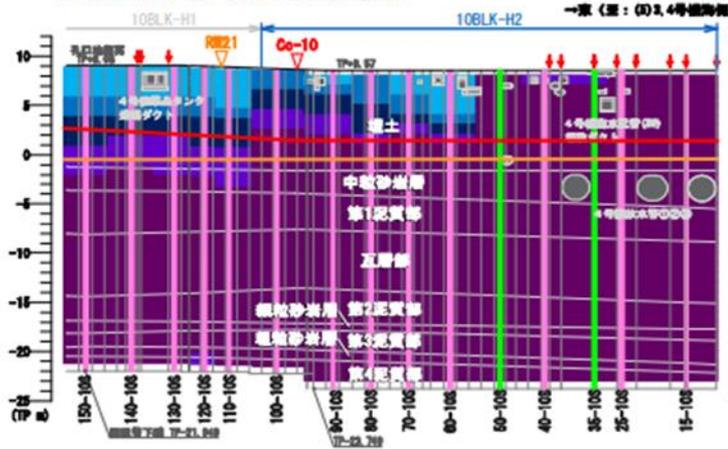
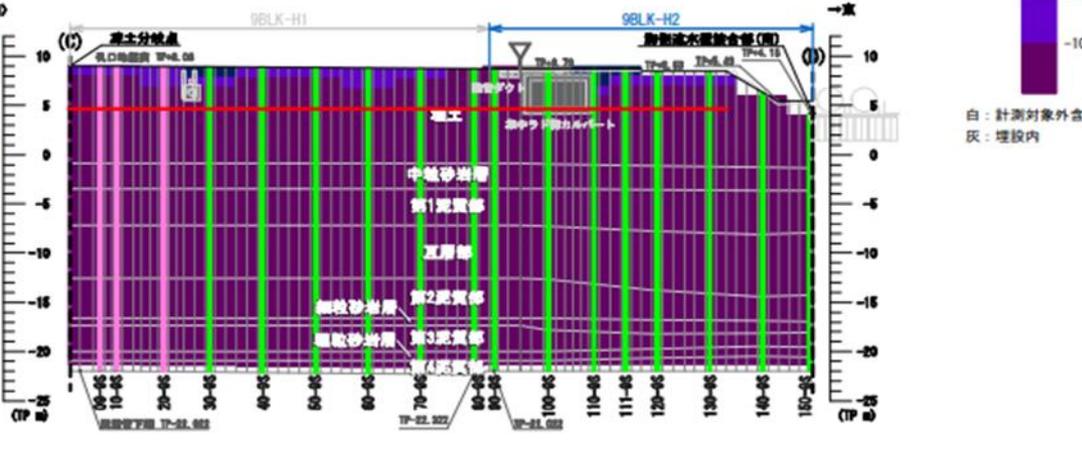
(4) 4号機南側（南側から望む）

（温度は2/10 7:00時点のデータ）

注：点線内は凍土壁中心より1.3mの地点を計測

白：計測対象外含む
灰：埋設内

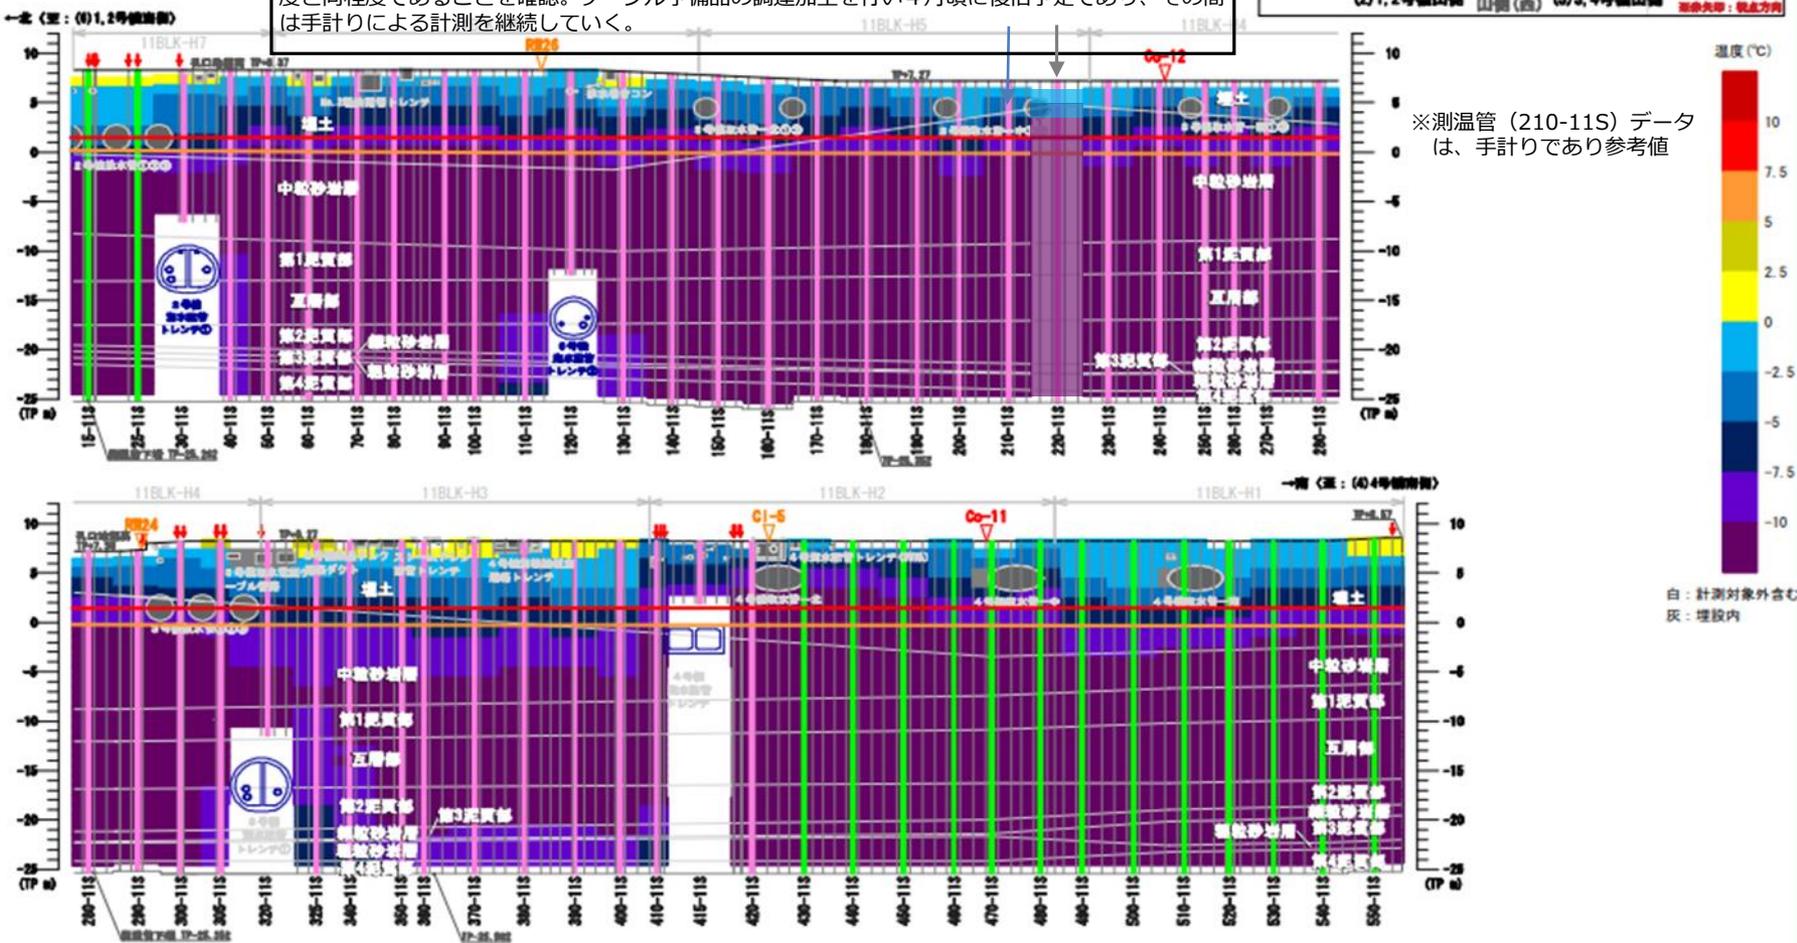
(5) 3,4号機海側 (西側：内側から望む)

(温度は2/10 7:00時点のデータ)

※測温管 (210-115) データは、2025/12/18より欠測。2026/2/16に管内が凍結しており、測温ケーブルが断線していることを確認した。内部の温度は、手計りにより、周辺の測温管の計測温度と同程度であることを確認。ケーブル予備品の調達加工を行い4月頃に復旧予定であり、その間は手計りによる計測を継続していく。

※測温管 (210-115) データは、手計りであり参考値

※2026/1/9の凍土壁設備の一時全停止 (4時間程度) したが、地中温度に変化は確認されていない

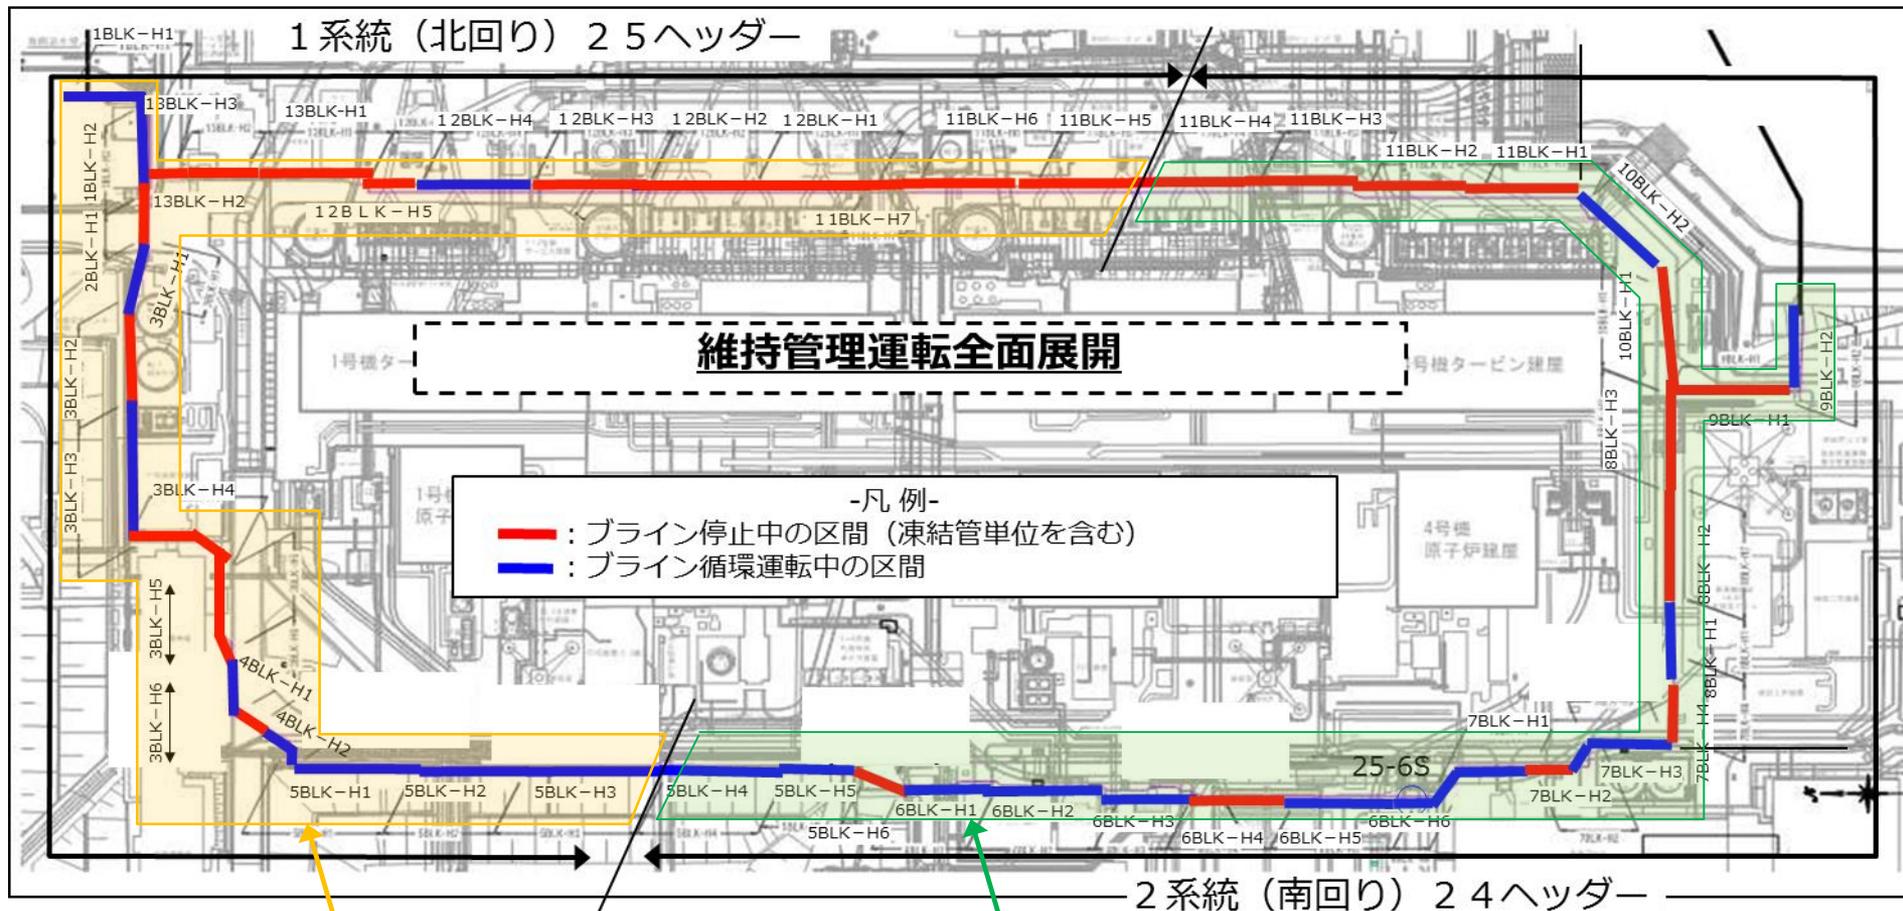
【参考1-7】陸側遮水壁の維持管理運転の状況（2/10時点）

- 維持管理運転*対象全49ヘッダー管（北回り1系統25ヘッダー、南回り2系統24ヘッダー）のうち27ヘッダー管（北側5、東側14、南側5、西側3）にてライン停止中。

*陸側遮水壁の必要以上の凍結膨張を制御するための運転

点検に伴うプラント1系統停止
(2026年3月中旬～4月 最長10日間)

点検に伴うプラント2系統停止
(2026年3月中旬～4月 最長3日間)

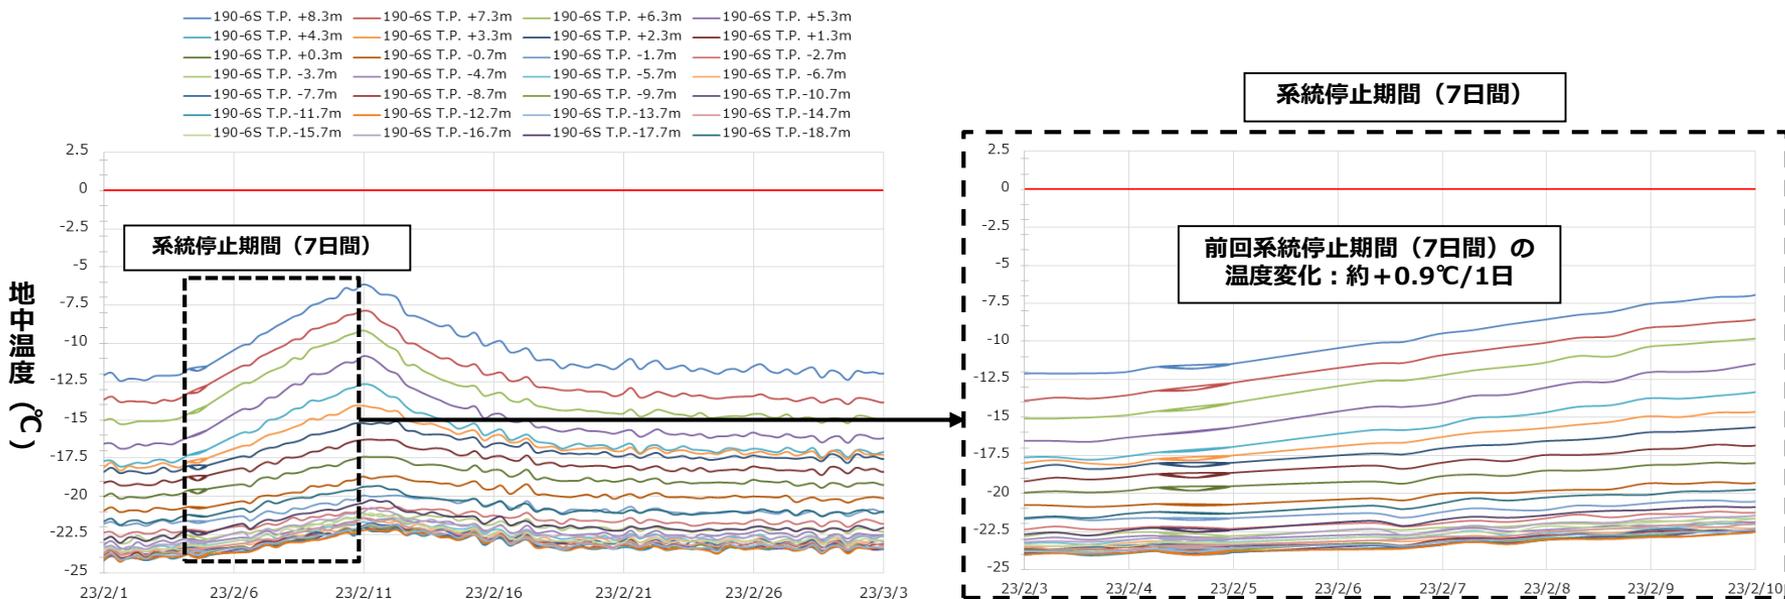
図1 前回プラント2系統停止期間（7日間）の温度変化（2023/2/3～2023/2/10）

- 2023年2月に系統停止（7日間※）した際の測温管について、温度変化の傾向を確認した。※過去に計画停止した最長期間
- 温度変化が大きい測温管について、変化量を確認したところ、1日あたり約0.9℃の温度上昇であった。（図1）
- 今回の系統停止（10日間）によって、1日あたり約1.0℃上昇した場合でも地中温度が0℃に達する測温管はないと想定している。
（作業着手前にも温度評価を実施）
- 系統停止期間中に想定（約1.0℃/1日）以上の温度上昇により、地中温度が0℃に達する可能性が確認された場合は、作業を中断しブライン供給を再開する。

[測温管190-6S]

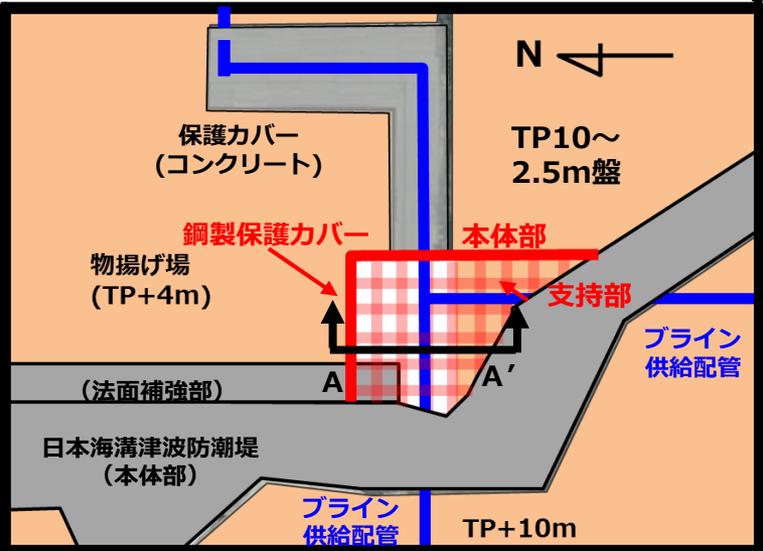
保護カバー平面図

- ▶陸側遮水壁のうち、1号機北東部（物揚げ場付近）は日本海溝津波防潮堤の外側に位置しているため、陸側遮水壁のブライン配管を津波から保護することを目的とした津波対策を実施する。
- ▶保護カバー（TP4～9m）までの設置工事が2026年2月18日に完了しました。

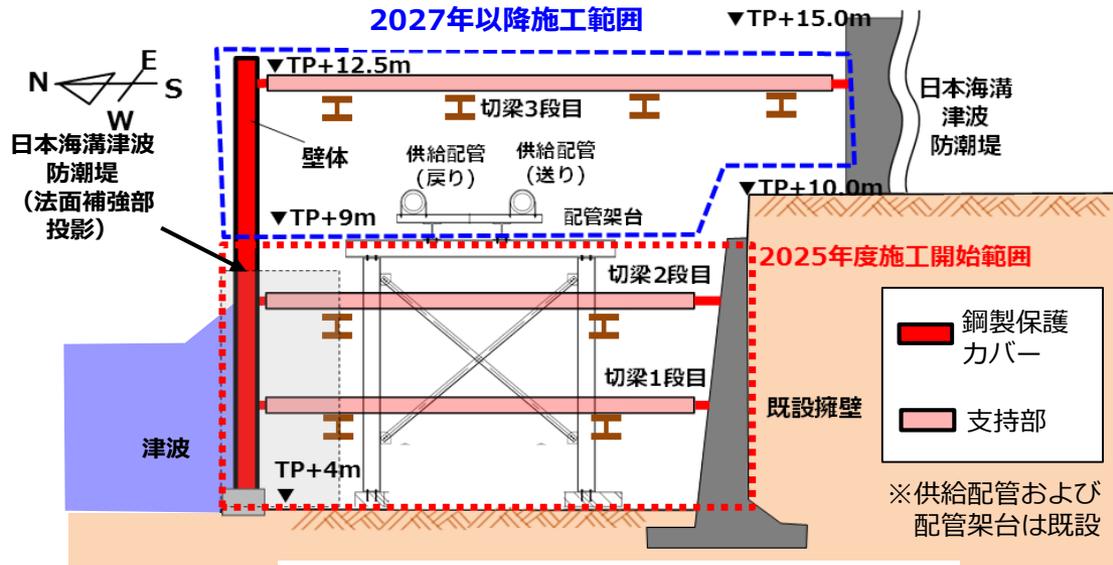
鋼製保護カバーの断面図(A-A'断面)

※ 保安設備との干渉がない高さ(TP+9m)まで先行して津波対策を実施。TP+9m～TP12.5mの範囲は保安設備移設等の調整後施工予定（時期調整中）

- 陸側遮水壁ブライン供給配管等の保護カバー設置により、千島海溝津波（当該エリアでTP+10m程度）に対する防御機能を概ね発揮することが可能と想定しており、陸側遮水壁設備の津波リスクが低減しました。
- 引き続き、日本海溝津波（TP+12.5m程度）への対策工事についても2027年度初頭に着手を目標に検討を継続していく。

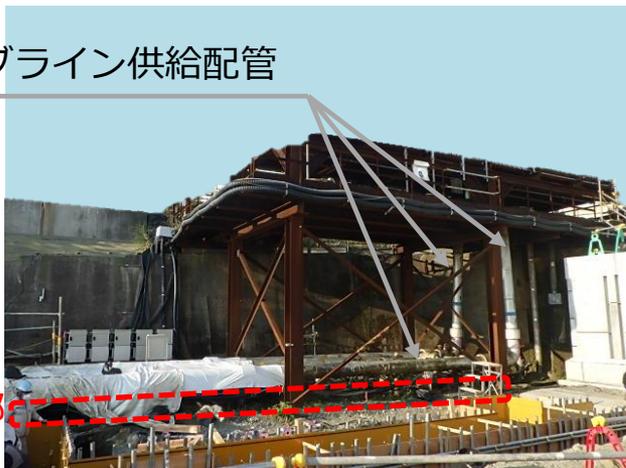
写真_鋼製保護カバー（着手前）

ブライン供給配管

凍結管頭部

日よけ屋根の下に、ブライン供給配管が敷設されており、凍結管が地上部～地中内に設置されている

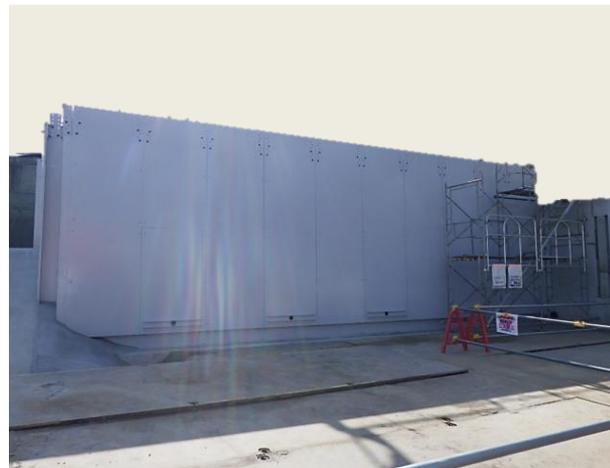
写真_鋼製保護カバー（完成後）

凍結管頭部

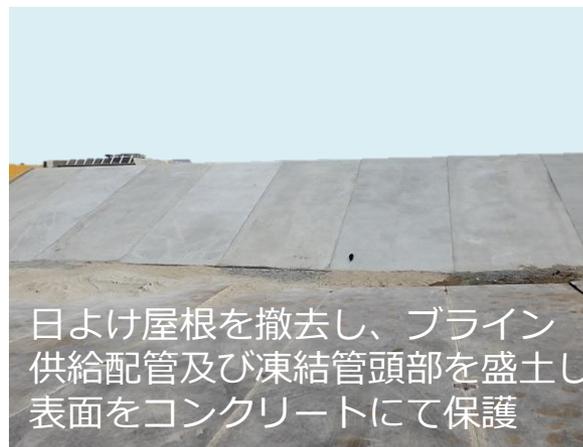
写真_海側盛土部（完成後）

日よけ屋根を撤去し、ブライン供給配管及び凍結管頭部を盛土し表面をコンクリートにて保護

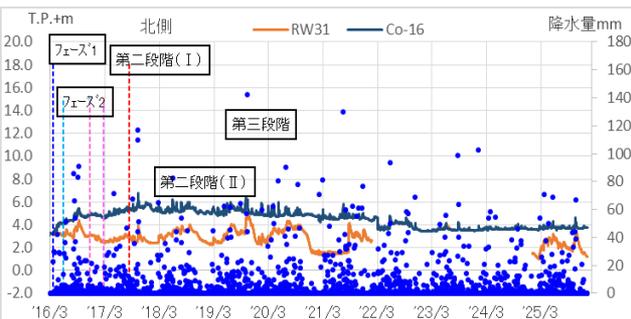
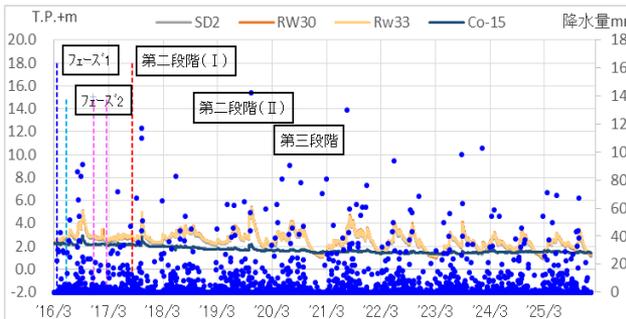
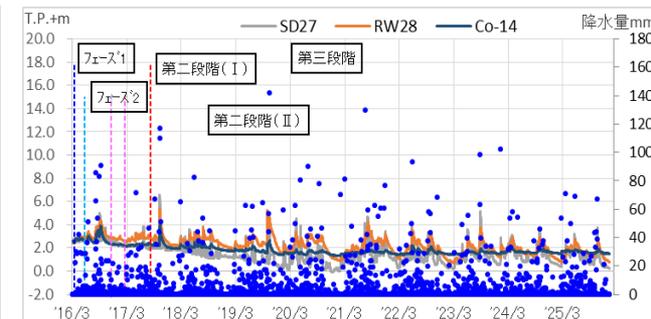
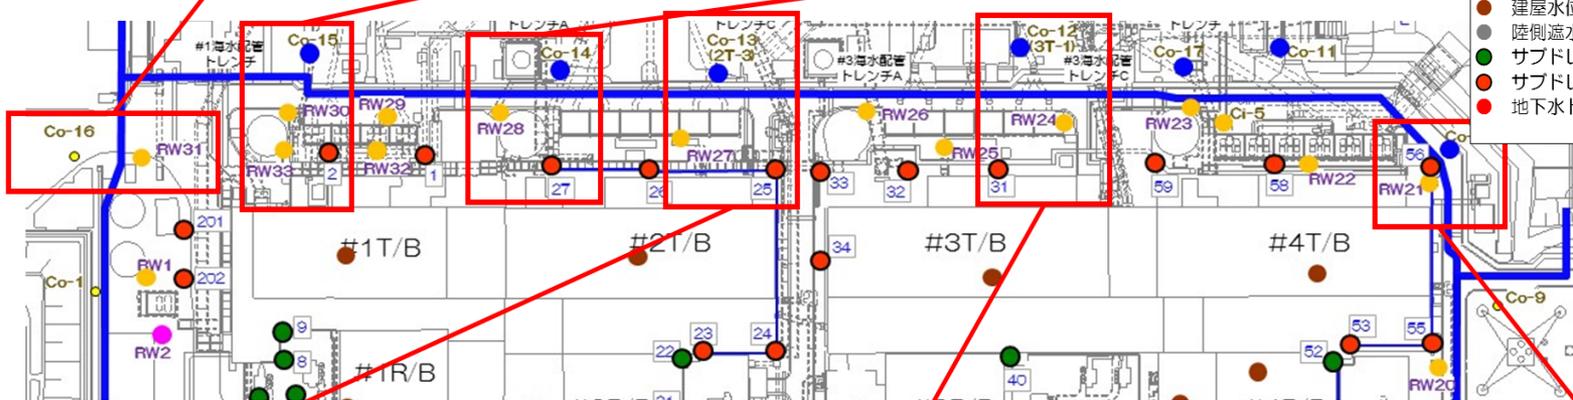
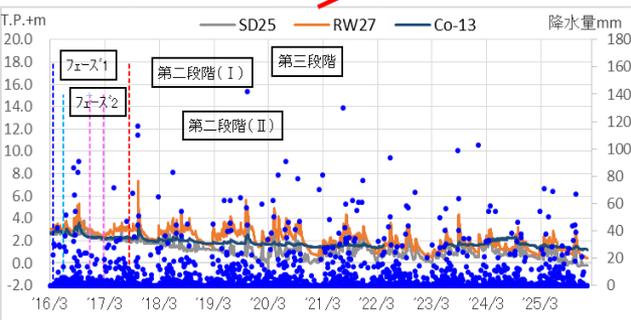
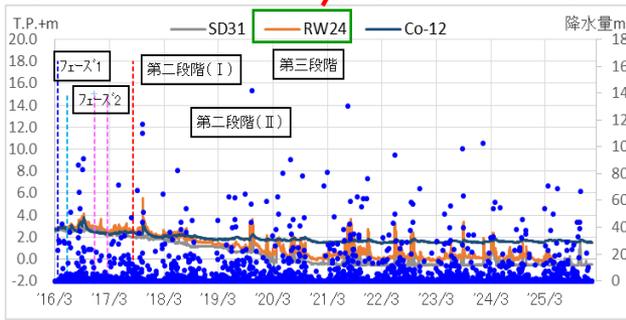
【参考3-1】 地下水位・水頭状況（中粒砂岩層 海側）

※RW31は、2022/2/2~
2025/1/17期間は、計器故障

- 注水井・観測井（山側）
- 注水井・観測井（海側）
- 陸側遮水壁（海側）海側観測井
- 建屋水位
- 陸側遮水壁（山側）山側水位
- サブドレン（山側）
- サブドレン（海側）
- 地下水ドレン観測井

フェーズ1：H28.3/31~
フェーズ2：H28.6/6~
第二段階（I）：H28.12/3~
第二段階（II）：H29.3/3~
第三段階：H29.8/22~

※Co-13は、2022/4/25~2023/6/26の期間は、計器故障

データ； ~2026/2/15

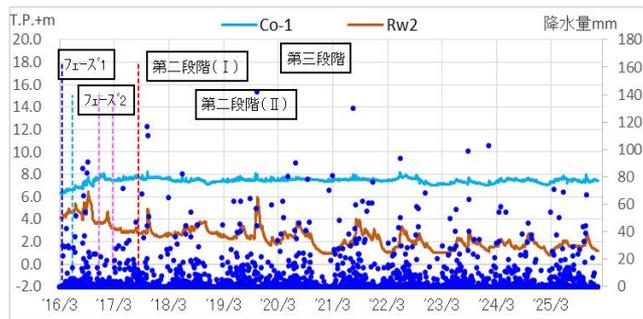
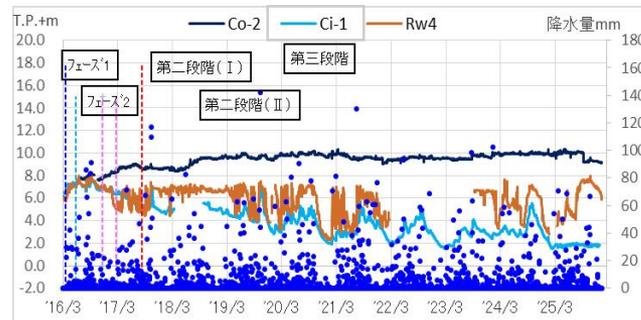
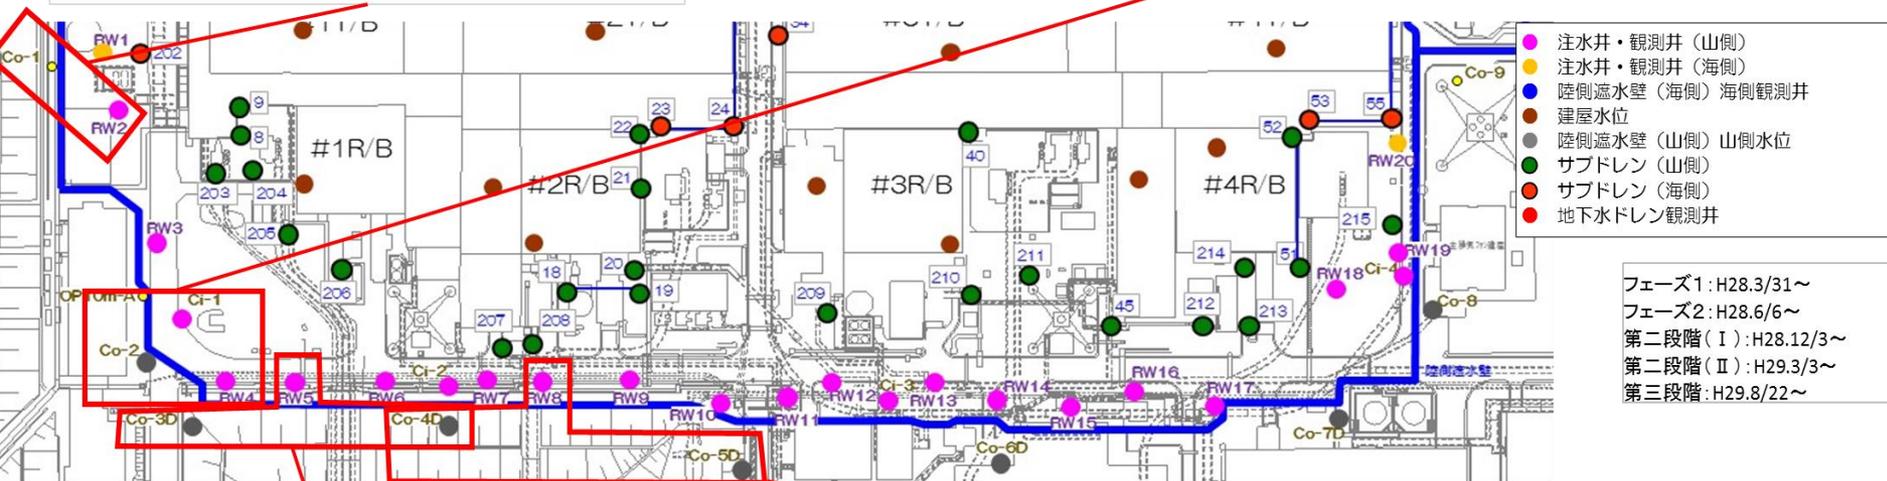
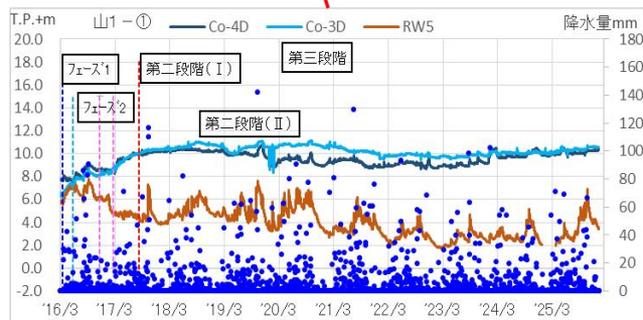
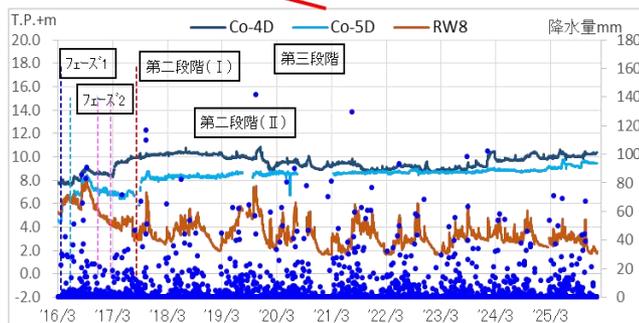
【参考3-2】 地下水位・水頭状況（中粒砂岩層 山側①）

※RW4は、2023/3/29~2023/9/20
の期間は計器故障
2025/2/3~ 水位計設置位置変更
により欠測
Ci1は、2026/1/8~水位計故障

※RW5は、2025/1/4~ 水位計設置位置変更により欠測
※Co-4Dは、2026/2/1~ 観測孔内の凍結により欠測

データ ; ~2026/2/15

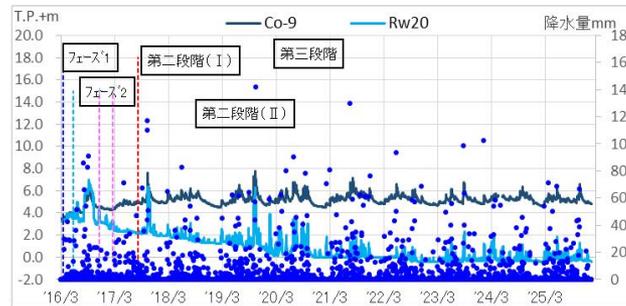
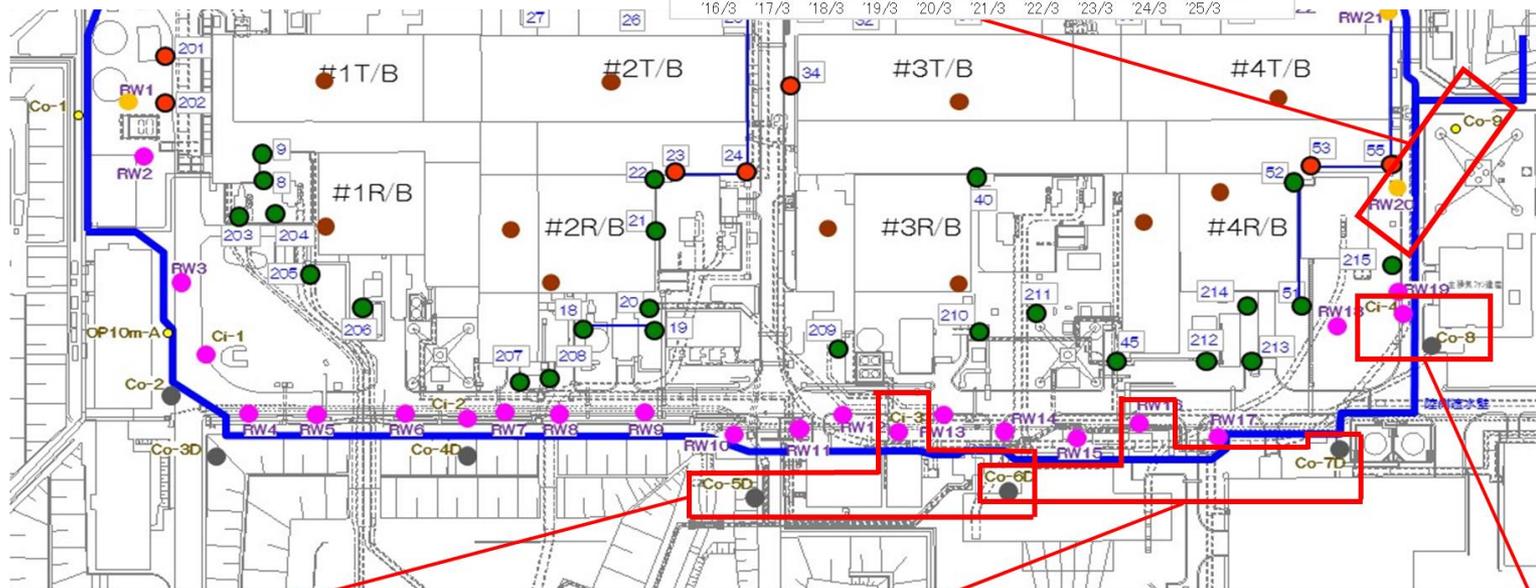
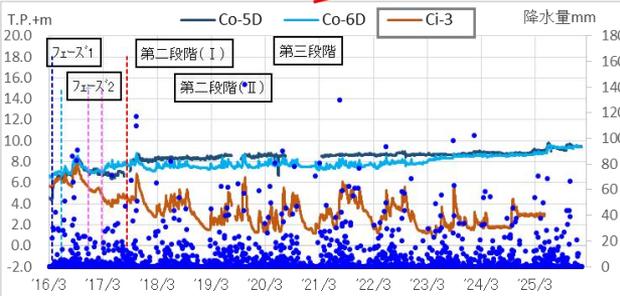
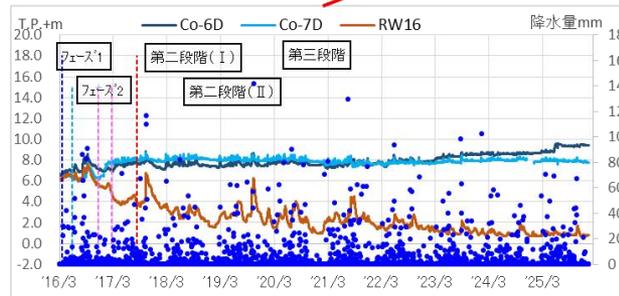
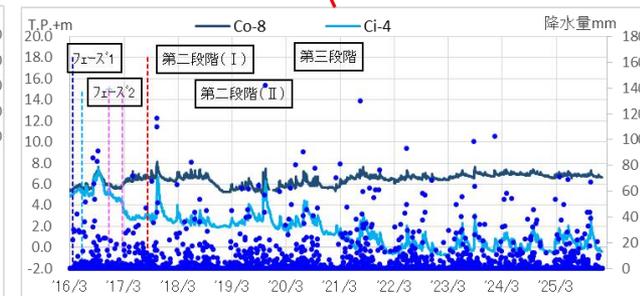
【参考3-3】 地下水位・水頭状況（中粒砂岩層 山側②）

- 注水井・観測井（山側）
- 注水井・観測井（海側）
- 陸側遮水壁（海側）海側観測井
- 建屋水位
- 陸側遮水壁（山側）山側水位
- サブドレン（山側）
- サブドレン（海側）
- 地下水ドレン観測井

フェーズ1: H28.3/31~
 フェーズ2: H28.6/6~
 第二段階 (I): H28.12/3~
 第二段階 (II): H29.3/3~
 第三段階: H29.8/22~

データ ; ~2026/2/15

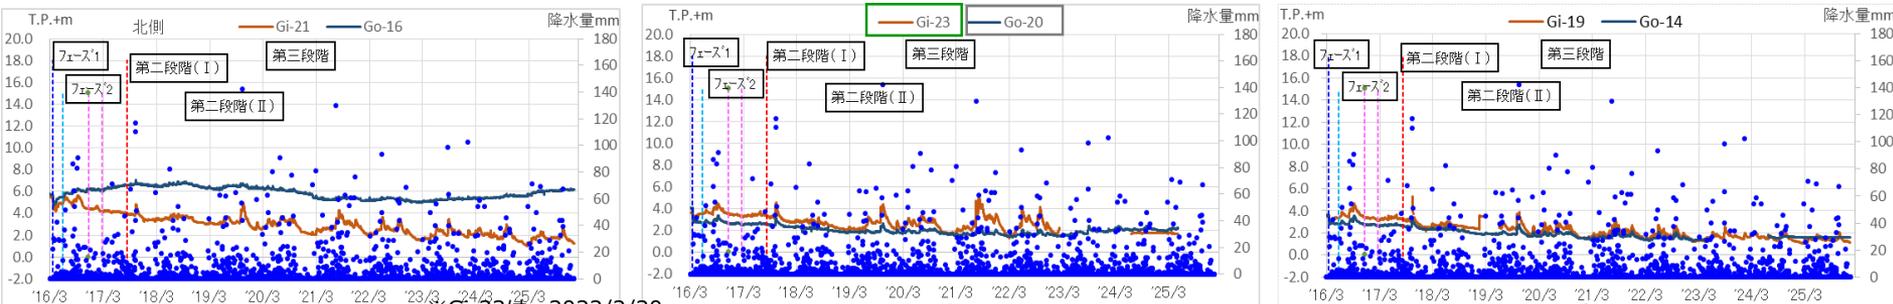
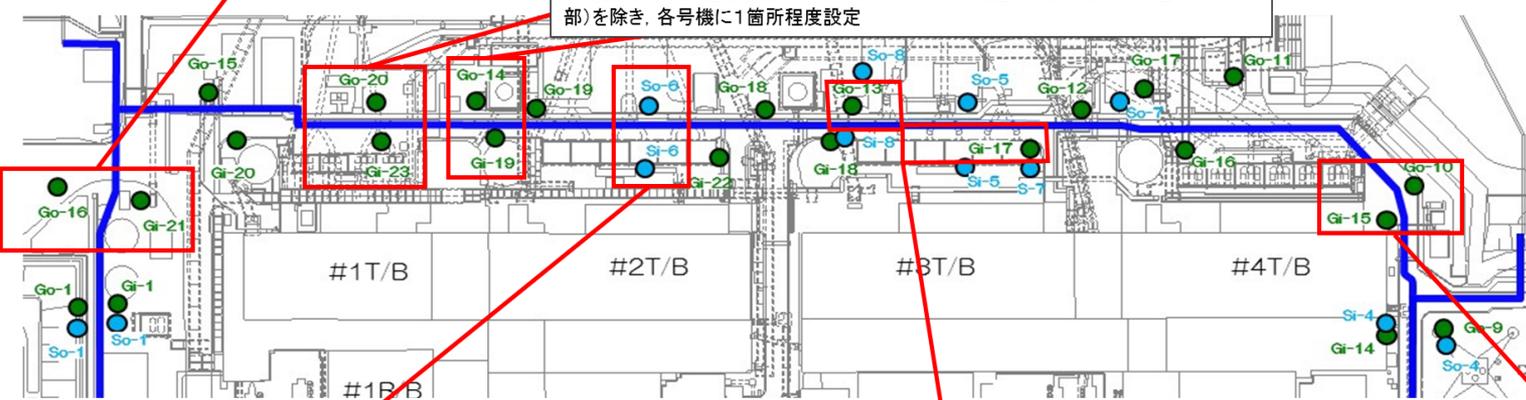
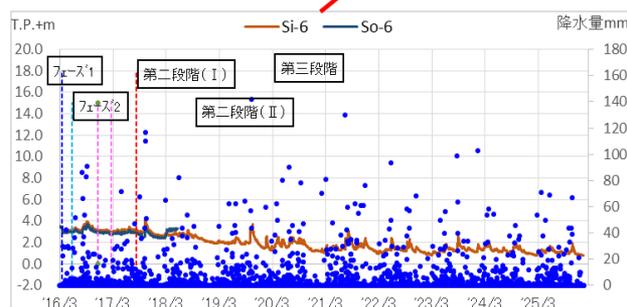
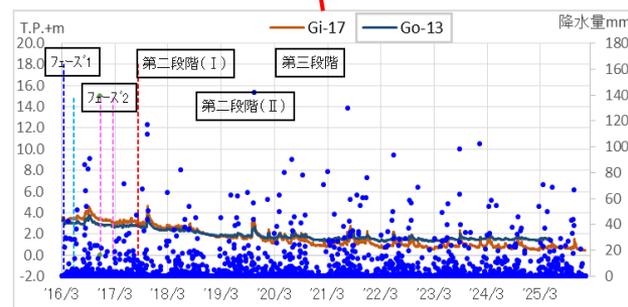
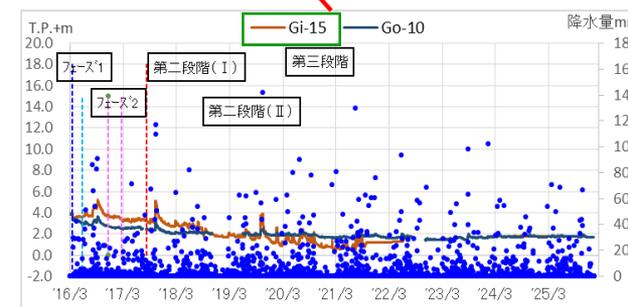
【参考3-4】 地下水位・水頭状況（互層、細粒・粗粒砂岩層水頭 海側）

※Gi-23は、2022/2/20~
2024/6/25の期間は、計器故障

海側互層、細粒・粗粒砂岩のグルーピングは、非凍結箇所(各号機海水配管トレンチ下部)を除き、各号機に1箇所程度設定

- 互層観測井
- 粗粒・細粒砂岩 観測井

- フェーズ1: H28.3/31~
- フェーズ2: H28.6/6~
- 第二段階(I): H28.12/3~
- 第二段階(II): H29.3/3~
- 第三段階: H29.8/22~

※So-6は、2018/6/1より計器故障

※Gi-15は、2022/7/4~2024/6/25期間は、計器故障
