建屋周辺の地下水位、汚染水発生量の状況

2026年 2月 26日

東京電力ホールディングス株式会社

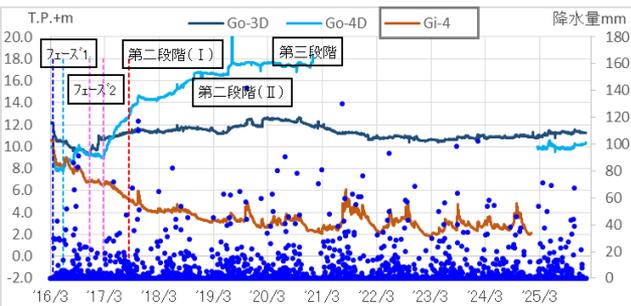
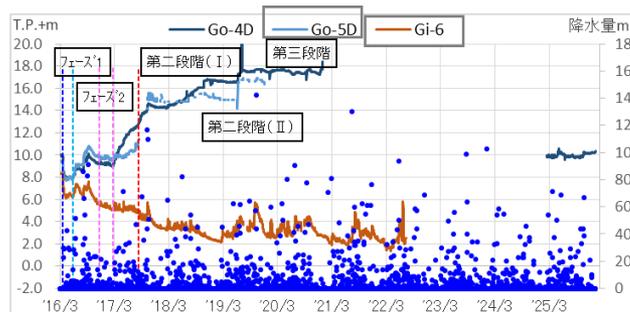
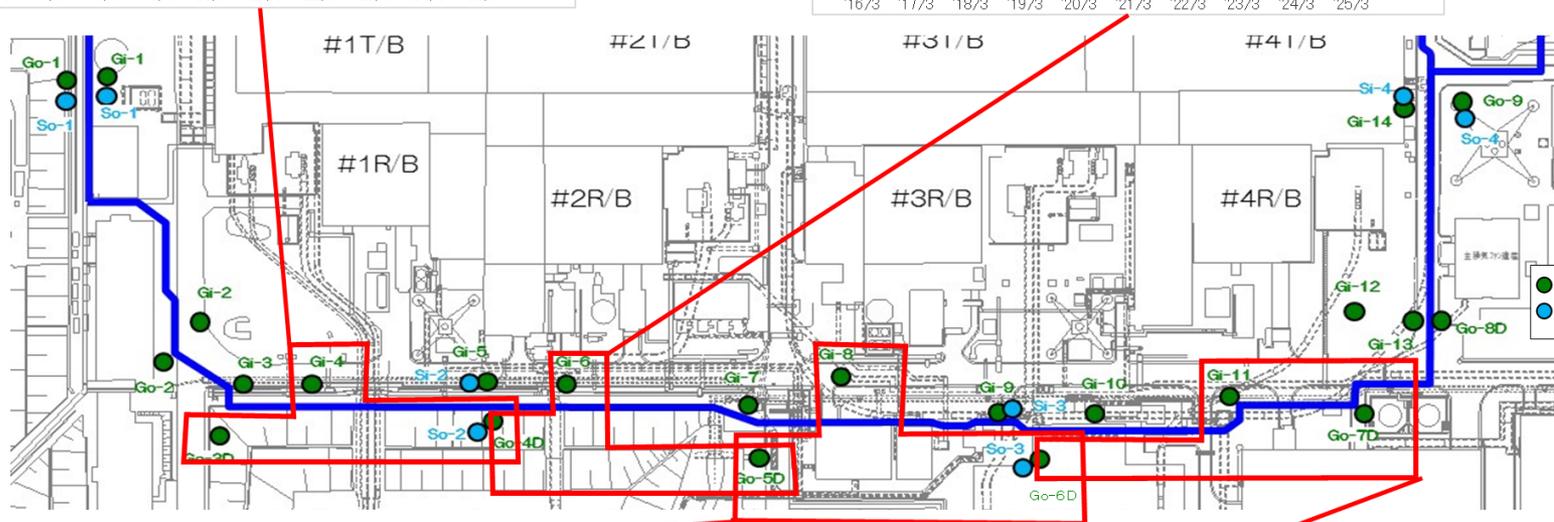
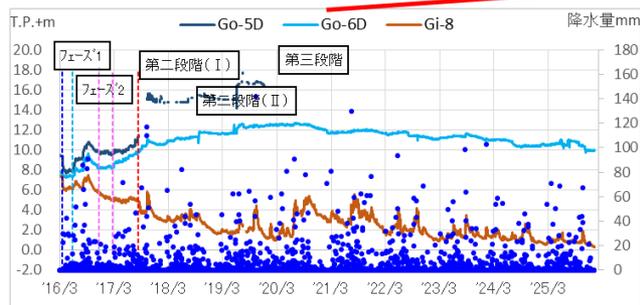
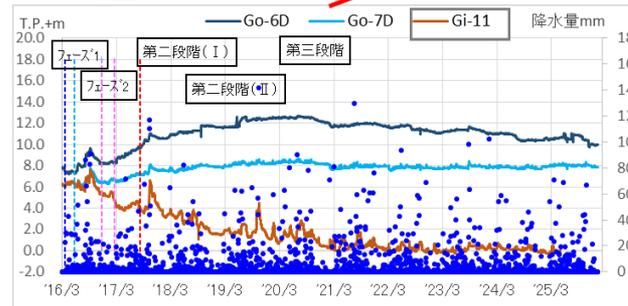
【参考3-5】 地下水位・水頭状況（互層、細粒・粗粒砂岩層水頭 山側）

※Go-4Dは、2021/1/11より計器故障

※Gi-6は、2022/7/25より計器故障

フェーズ1: H28.3/31~
 フェーズ2: H28.6/6~
 第二段階 (I): H28.12/3~
 第二段階 (II): H29.3/3~
 第三段階: H29.8/22~

※Go-5Dは、2019/12/16より計器故障
