建屋周辺の地下水位、汚染水発生量の状況

2026年 7月 2日

東京電力ホールディングス株式会社

1. 建屋周辺の地下水位、サブドレン等のくみ上げ量について	P2～3
2. 汚染水発生量の推移	P4
参考	P5～19

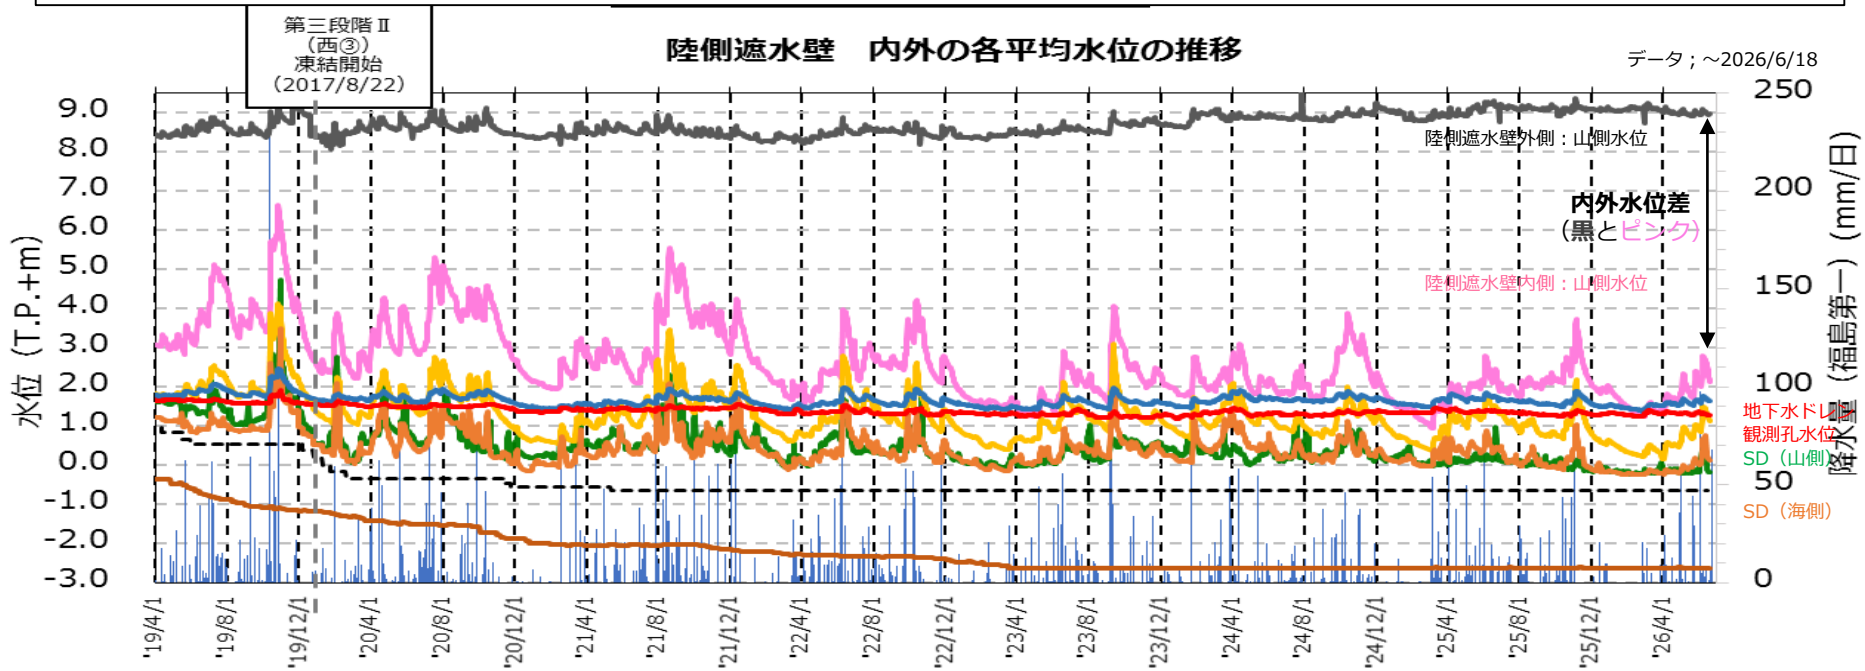
1-1. 建屋周辺の地下水位の状況

- 陸側遮水壁内側エリアの地下水位は山側では降雨による変動があるものの、内外水位差は確保した状態が維持されている
- 地下水ドレン観測井水位は約T.P.+1.4mであり、地表面から十分に下回っている（地表面高さ T.P.+2.5m）

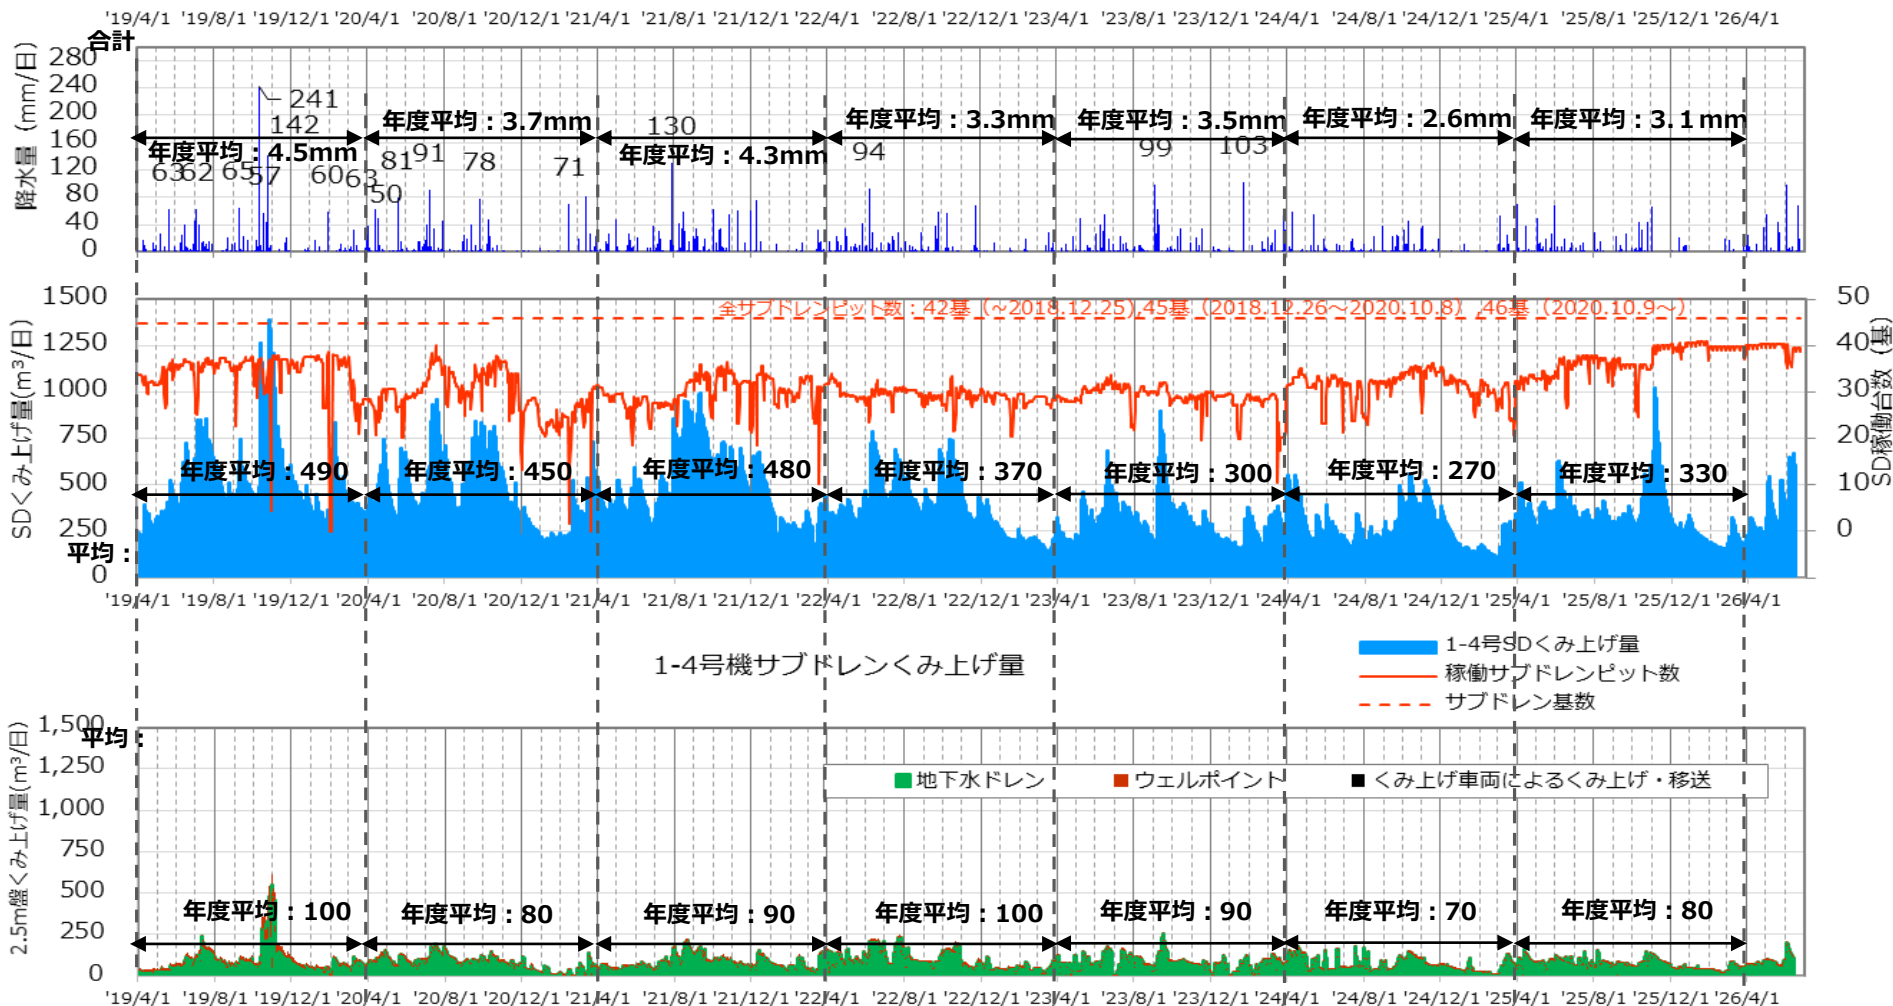
1-2. サブドレン・護岸エリアのくみ上げ量の推移

- 1-4号機サブドレンは、降水量に応じて、くみ上げ量が変動している状況である
- T.P.+2.5m盤くみ上げ量は、T.P.+2.5m盤エリアのフェーシングが完了しており、安定的なくみ上げ量で推移している状況である

T.P.+2.5m盤くみ上げ量 (ウェルポイント・地下水ドレン・くみ上げ車両)

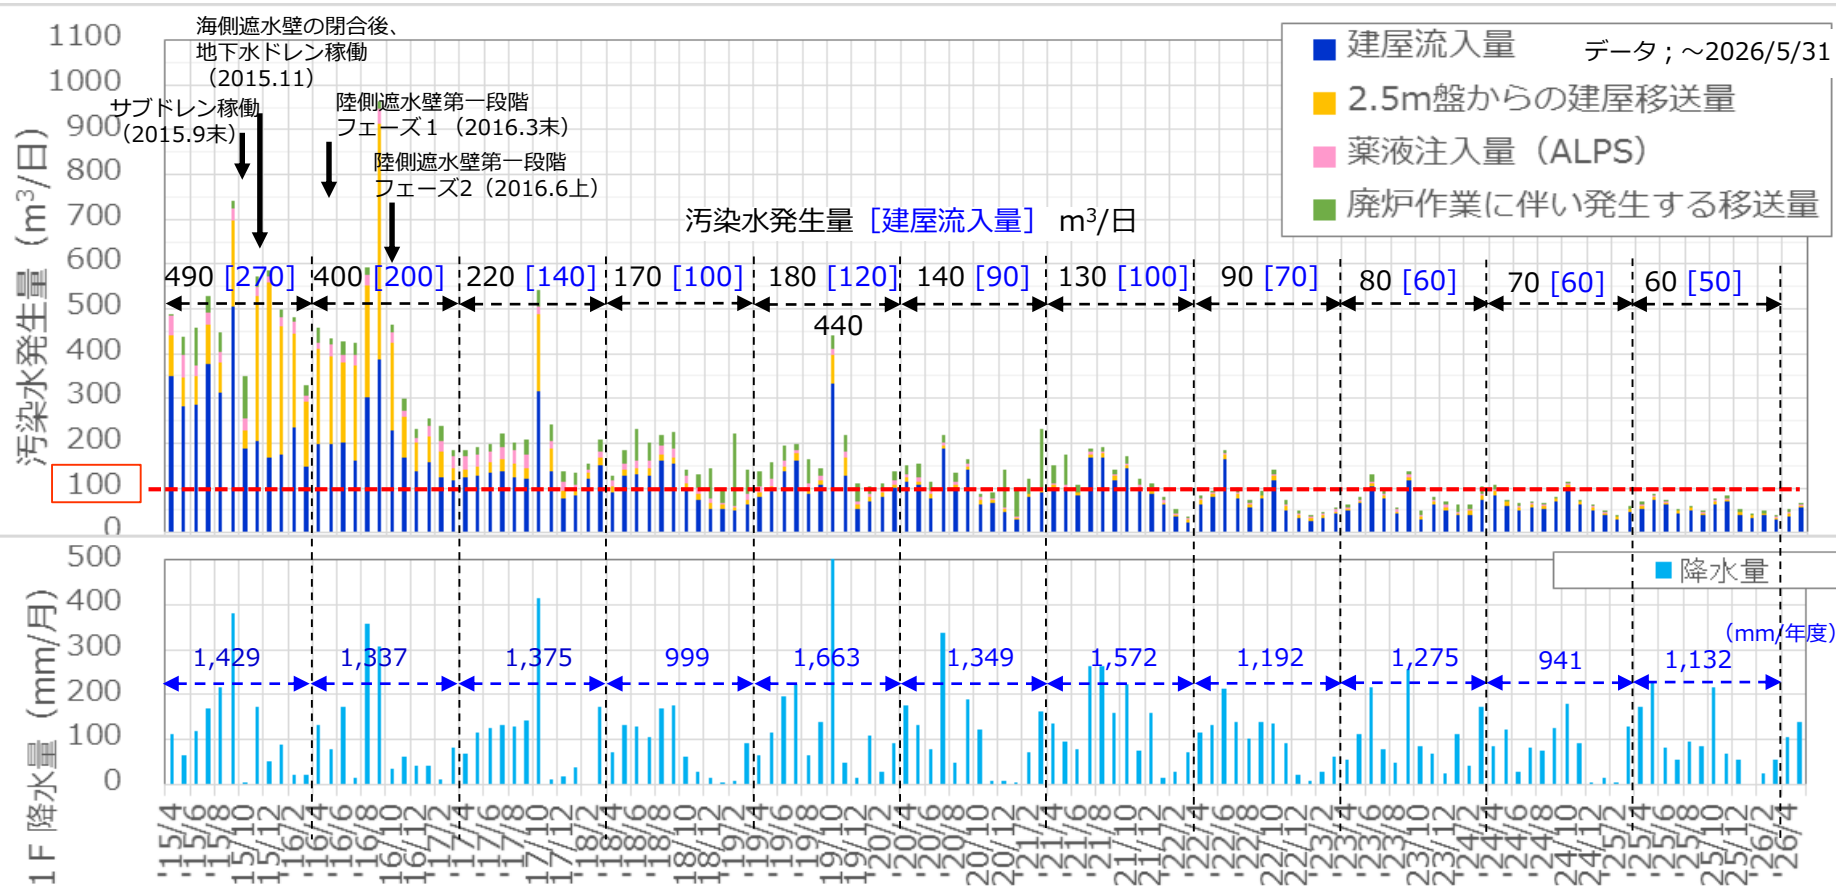
2. 汚染水発生量の推移

- 2025年度は、汚染水発生量：約60m³/日、降雨量：1,132mmであり、平均的な降雨量（約1,470mm）と比較すると約350mm少ないが、平均的な降雨量相当だったとしても、汚染水発生量は約70m³/日程度と評価される。
- 2026年5月は降雨量が138mmであり、建屋流入量は約50m³/日、汚染水発生量は約70m³/日だった。

注) 2017.1までの汚染水発生量（貯蔵量増加量）は、建屋滞留水増減量（集中ラド含む）と各タンク貯蔵増減量より算出しており、気温変動の影響が大きいため、2017.2以降は上表の凡例に示す発生量の内訳を積み上げて算出する方法に見直している。よって、2017.1までの発生量の内訳は参考値である。

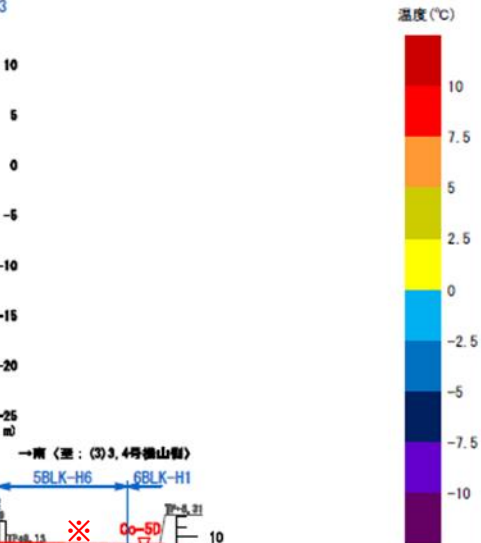
(2) 1,2号機山側 (西側から望む)

(温度は6/23 7:00時点のデータ)

白: 計測対象外
灰: 埋設内

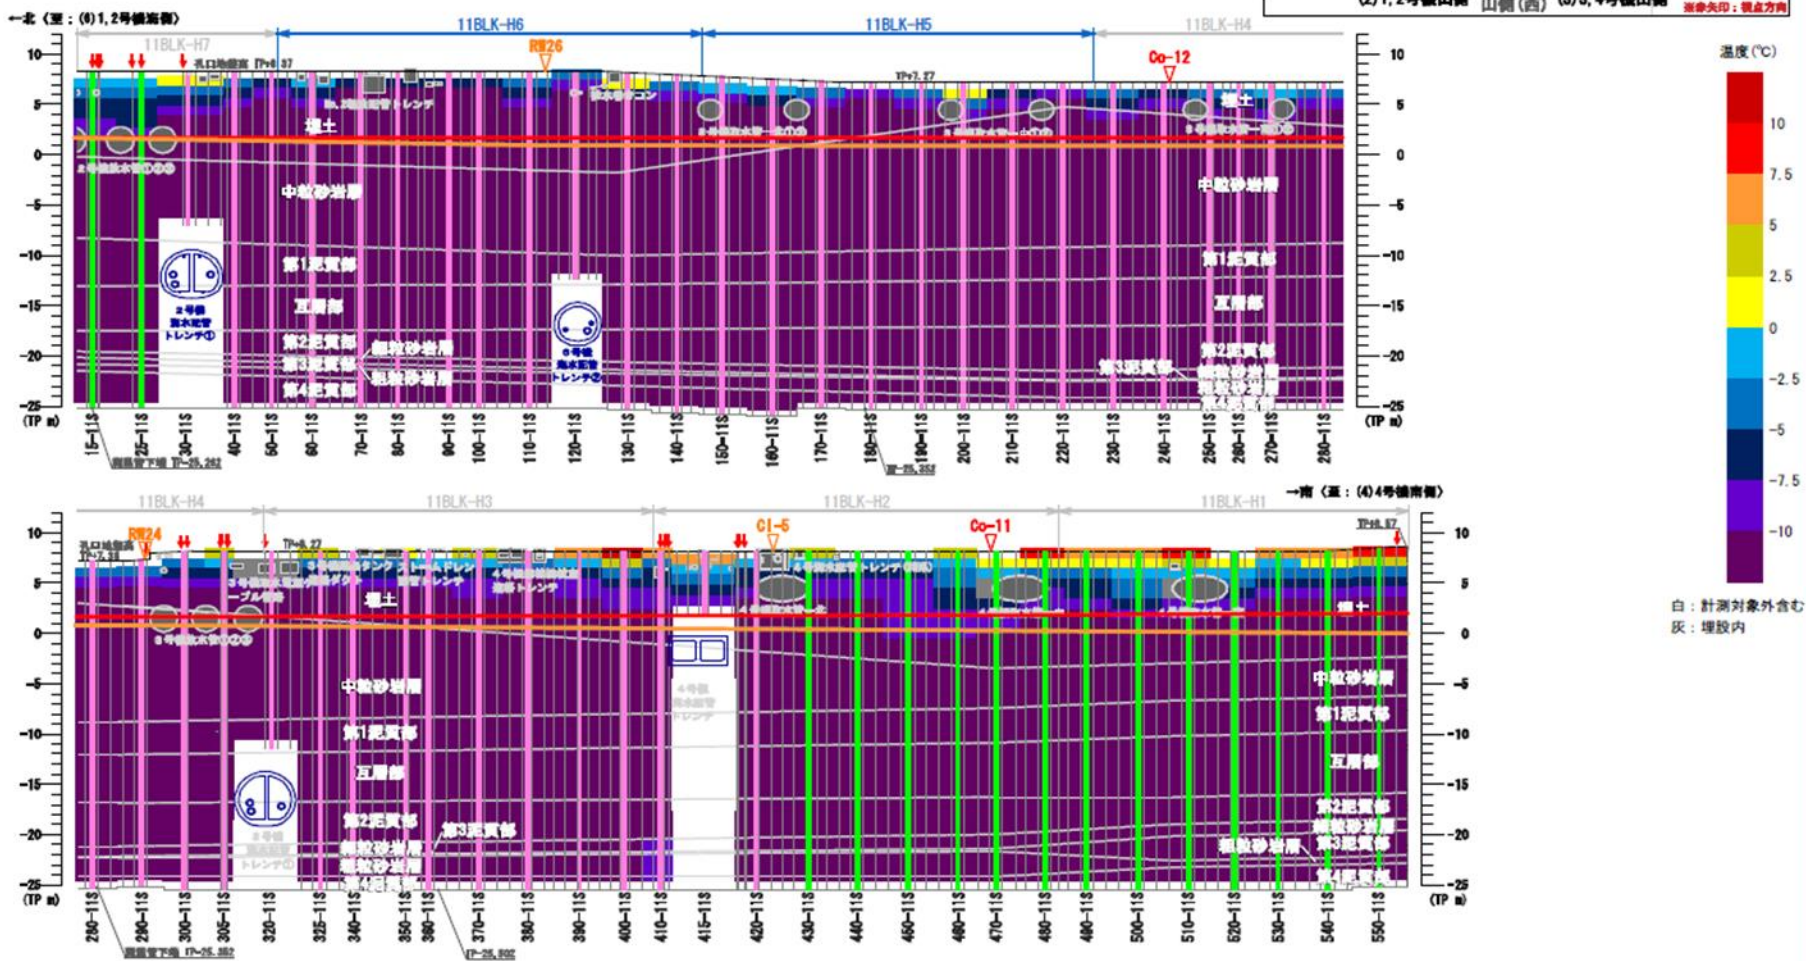
(5) 3,4号機海側 (西側：内側から望む)

(温度は6/23 7:00時点のデータ)

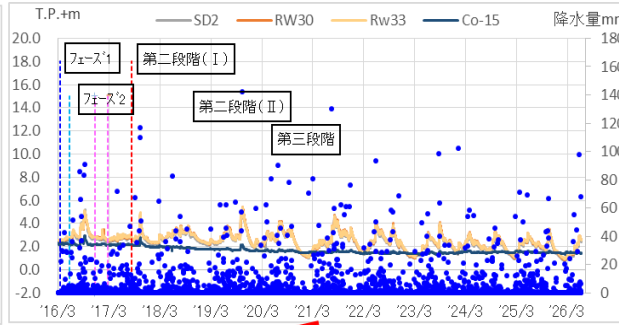
【参考2-1】 地下水位・水頭状況（中粒砂岩層 海側）

※RW31は、2022/2/2~
2025/1/17期間は、計器故障

※Co-13は、2022/4/25~2023/6/26の期間は、計器故障

※RW24は、2025/5/14~ 計器故障

※RW21は、2025/5/14~ 計器故障

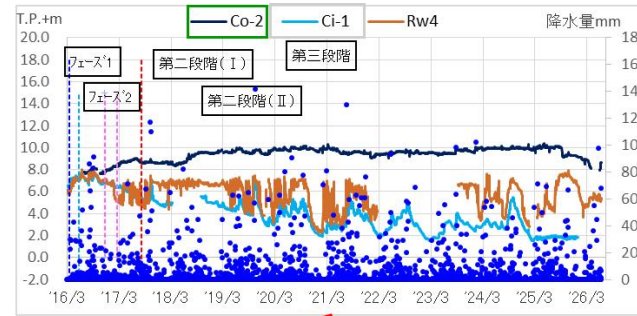
【参考2-2】 地下水位・水頭状況（中粒砂岩層 山側①）

※RW4は、2023/3/29~2023/9/20の期間は計器故障
2025/2/3~ 水位計設置位置変更により欠測

※RW5は、2025/1/4~ 水位計設置位置変更により欠測
Co-4Dは、2026/4/18~ 計器故障

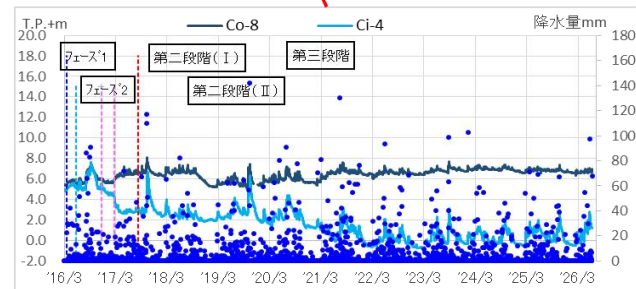
【参考2-3】 地下水位・水頭状況（中粒砂岩層 山側②）

※ Ci-3は、2026/4/18～ 孔内凍結により欠測
