# 汚染水抑制対策の現況について

2024年1月30日

東京電力ホールディングス株式会社

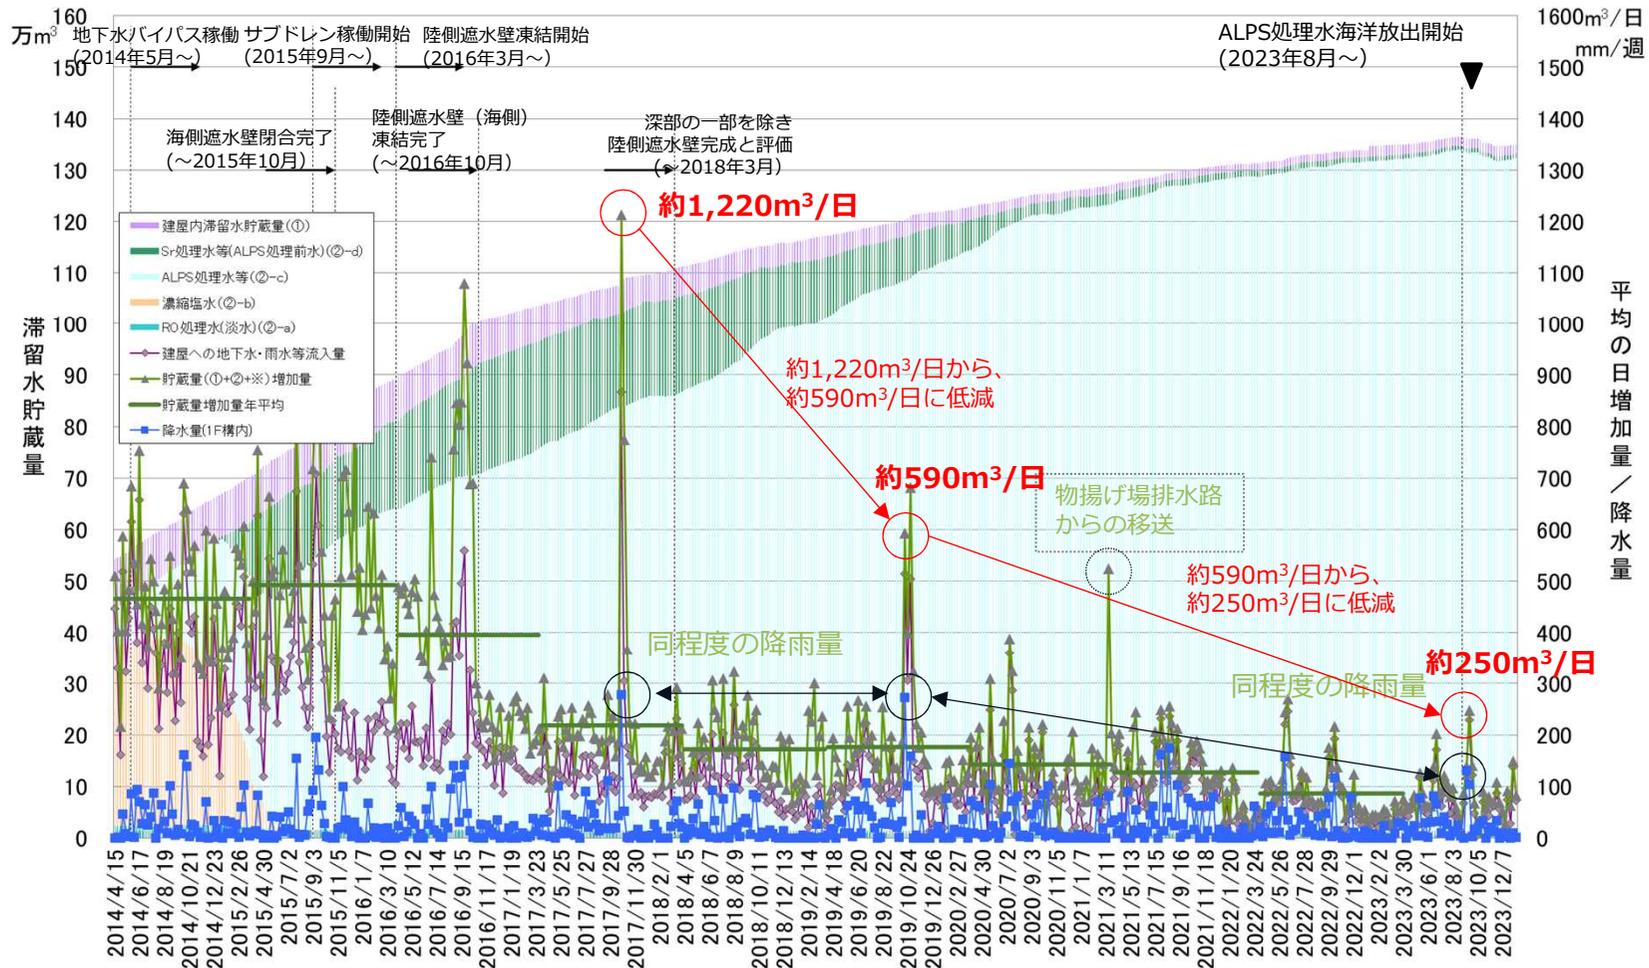
# 1-2.2023年9月大雨時の汚染水発生量の評価

- 2023年9月4日～9日において、1週間で約234mmの降雨が発生した（最大99mm/日）。取りまとめ期間をまたぐ2週にわたる降雨であったが、それぞれの週で汚染水発生量は、約140m<sup>3</sup>/日（8/31-9/6：降雨130mm、建屋流入量：約120m<sup>3</sup>/日）、約250m<sup>3</sup>/日（9/7-9/13：降雨104mm、建屋流入量約230m<sup>3</sup>/日）であり、過去に同程度の降雨（約300mm弱/週）があった時と比べて大幅な抑制となっていることが確認された。今後も建屋への雨水流入抑制対策は継続して実施していく。
- 大雨時の汚染水発生量は、2017年10月19日～25日（降雨量278mm/週）の台風時は約1,220m<sup>3</sup>/日、2019年10月10日～16日（降雨272mm/週）台風時は約590m<sup>3</sup>/日であり、2023年では約250m<sup>3</sup>/日となり、2019年から半減以下、2017年から見ると約1/5となっている。

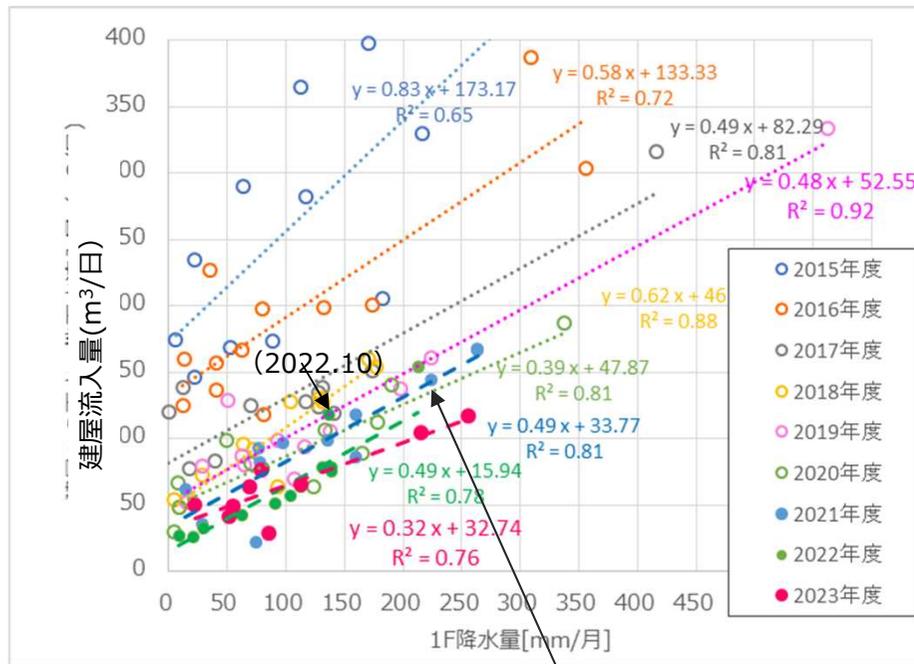
建屋流入量

- 建屋流入量は2022年度に関しては、6月、10月を除き、約100m<sup>3</sup>/日未満で推移している。
- 2022年6月に関しては、2号機燃料取り出し構台の基礎を構築中で、6月初旬の降水時に雨水が一時的に溜まった影響と想定している。
- 2022年10月に関しては、9月末から10月初旬に約200mmの降雨があったため流入量が抑制しきれなかった事とPMB及びHTIの水位変動が大きかったことによる影響（1-4号の号機毎では確認されないため）と想定している。
- 2023年度については、2022年度の上記6月、10月を除いた状況と同等で推移している。

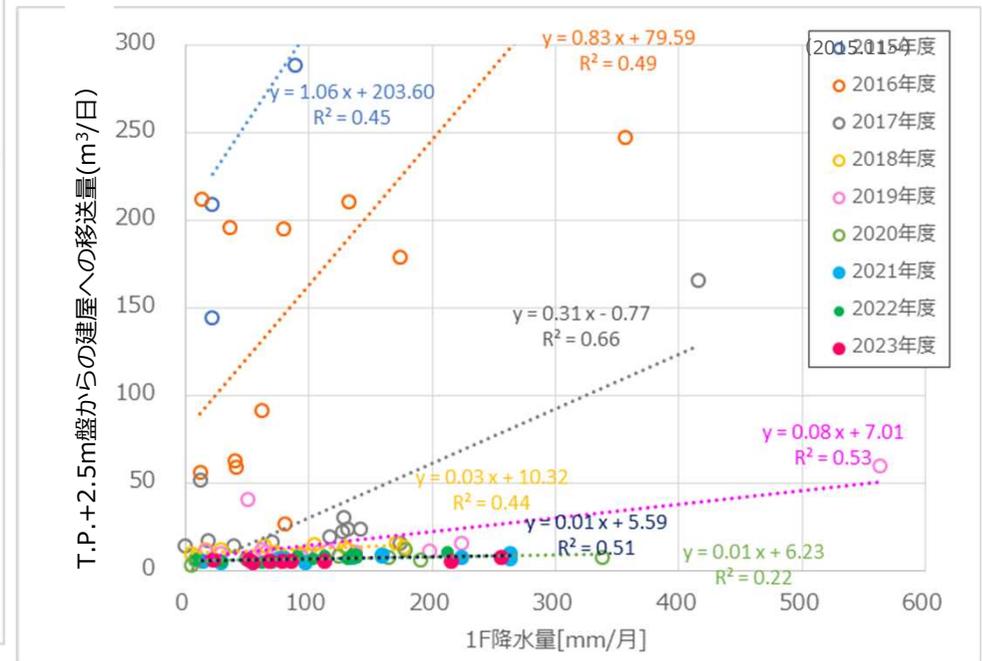
T.P.+2.5m盤からの建屋への移送量

※2020.8月データは、本設ポンプによる移送に伴う建屋流入量のバラツキを考慮して、回帰分析において除外している。

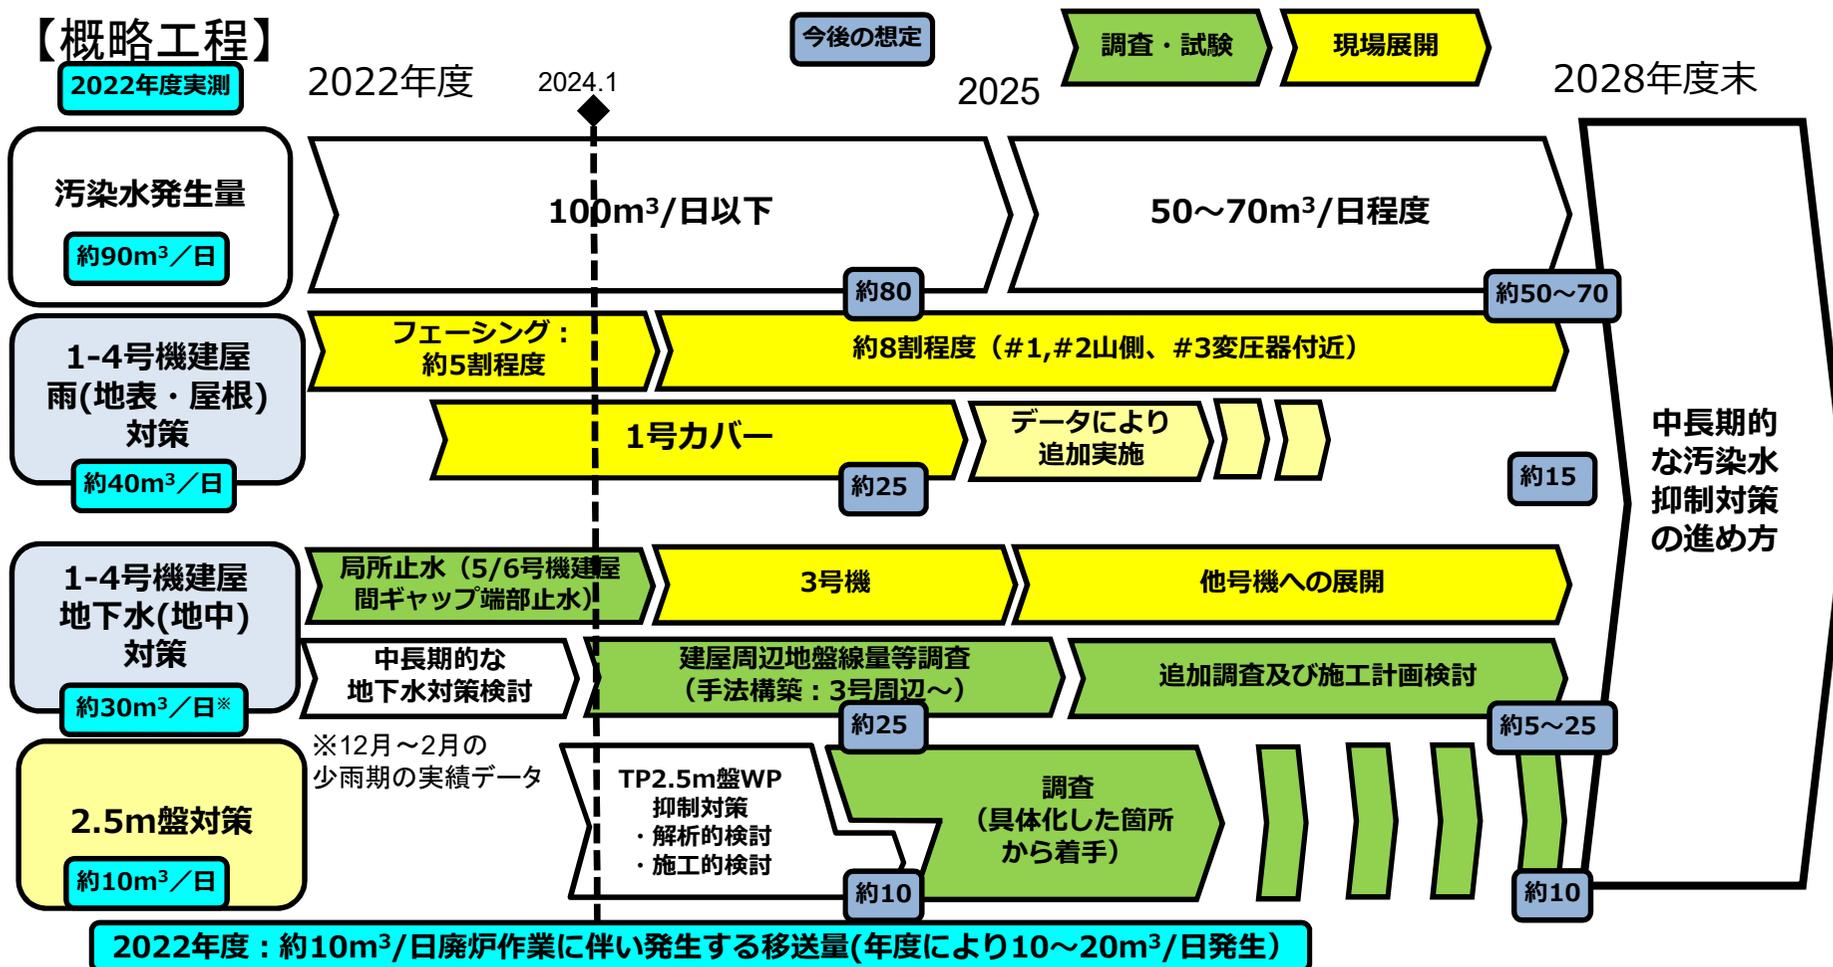
# 1-4.汚染水抑制対策の状況について

- 現在、1-4号機建屋の雨対策と地下水対策を中心に進めている。
- 1-4号機建屋の雨対策は、既往対策としてフェーシング及び1号カバー工事を継続して進める
- 1-4号機建屋の地下水対策は建屋外壁局所止水として建屋間ギャップ端部止水を5,6号機で試験中であり、2024年度以降、3号機において着手する計画である。
- 中長期的な地下水対策に関しては、デブリ取り出し工法への影響も考慮して設置個所、工法を検討するが、施工計画検討に必要となる、建屋周辺地盤線量調査に関して、2023年度末から着手予定である。
- 加えて、2.5m盤対策は、まずは、ウェルポイント（WP）抑制対策の検討を2023年度末から着手する。

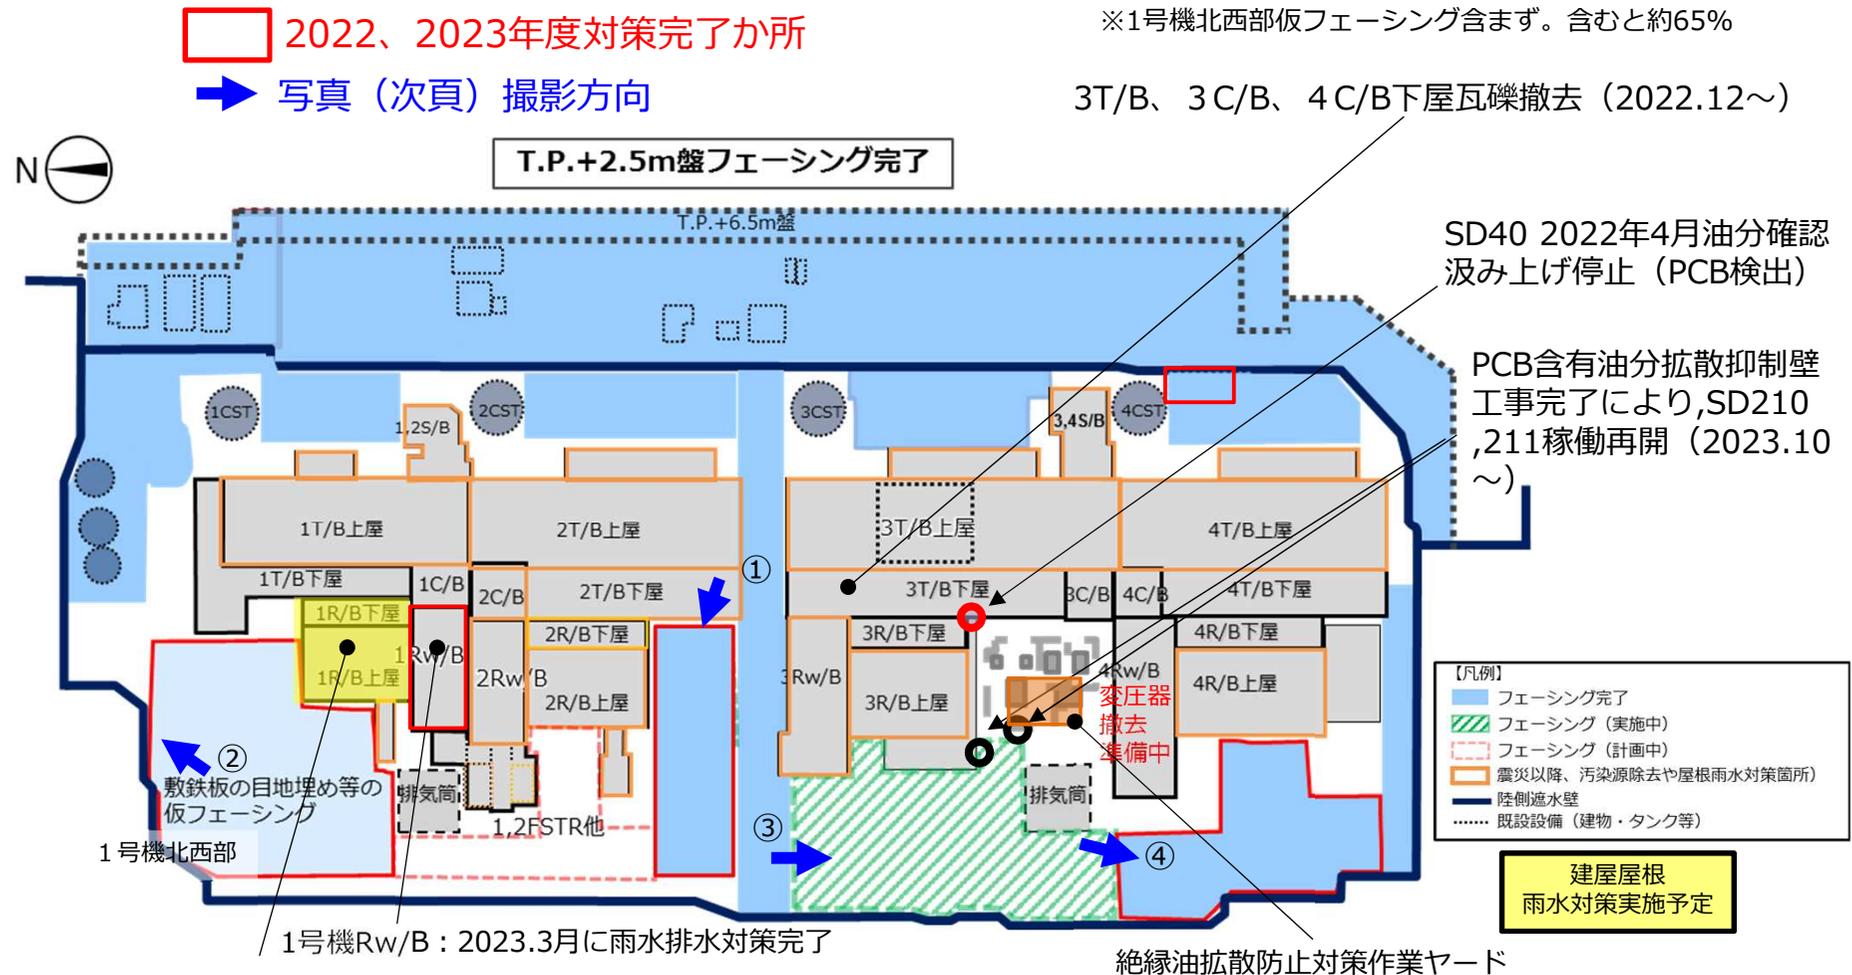
## 2-1-1. 1-4号機フェーシング等の進捗状況

- 1-4号機建屋周辺のフェーシングについては、4号機山側、海側及び2号R/B南側の一部も完了し、3号機R/B西側は2023年度に完了する予定である。(2023年度末：1-4号建屋周辺約50%※達成の見込み)
- サブドレン (SD) 40においてPCBが検出された対策である油分拡散防止対策工事が完了し、SD210、211は稼働を再開している。

1-4号機建屋周辺陸側遮水壁内側フェーシング進捗：約40% (2023年3月末：1号北西部除く)

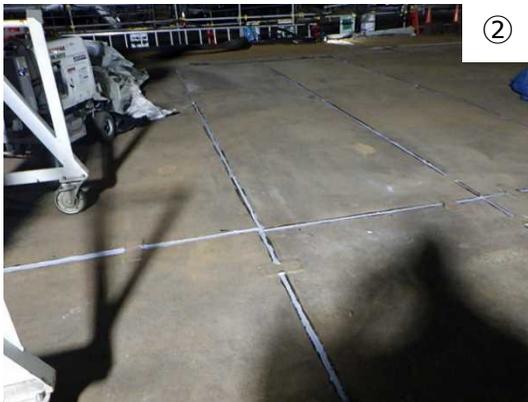
1号機北側から北東側を臨む。  
(敷鉄板の間詰めシール施工状況)

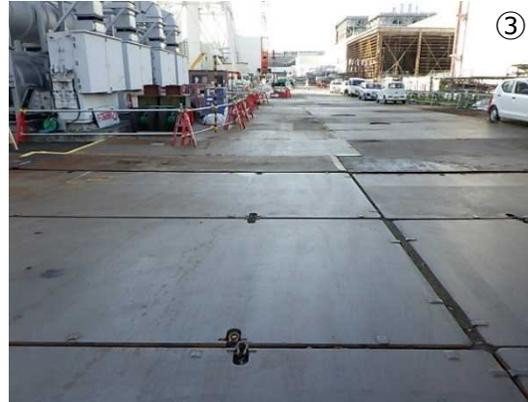
2号機側から3号機側 (フェーシング上に  
鉄板敷設。(2024. 2月完了予定)

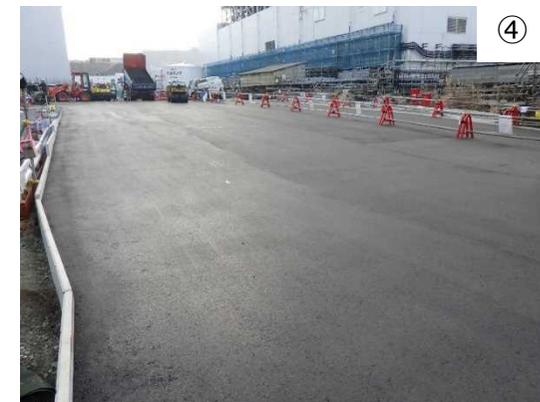
3号機側から 4号機側を臨む。  
(2023.1月末完了)

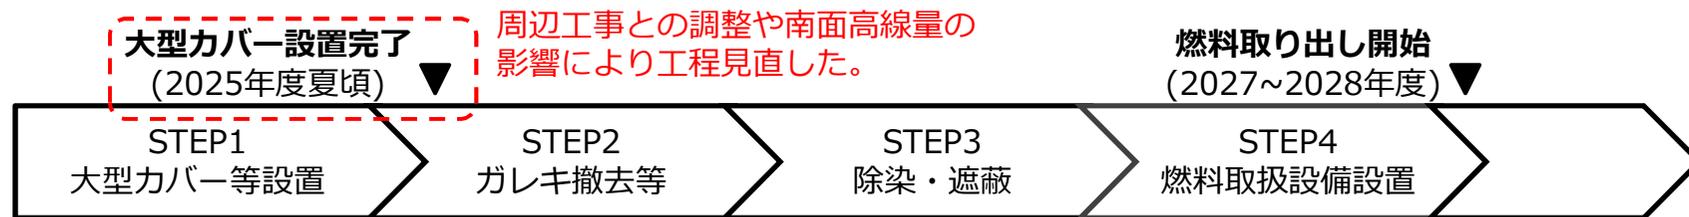
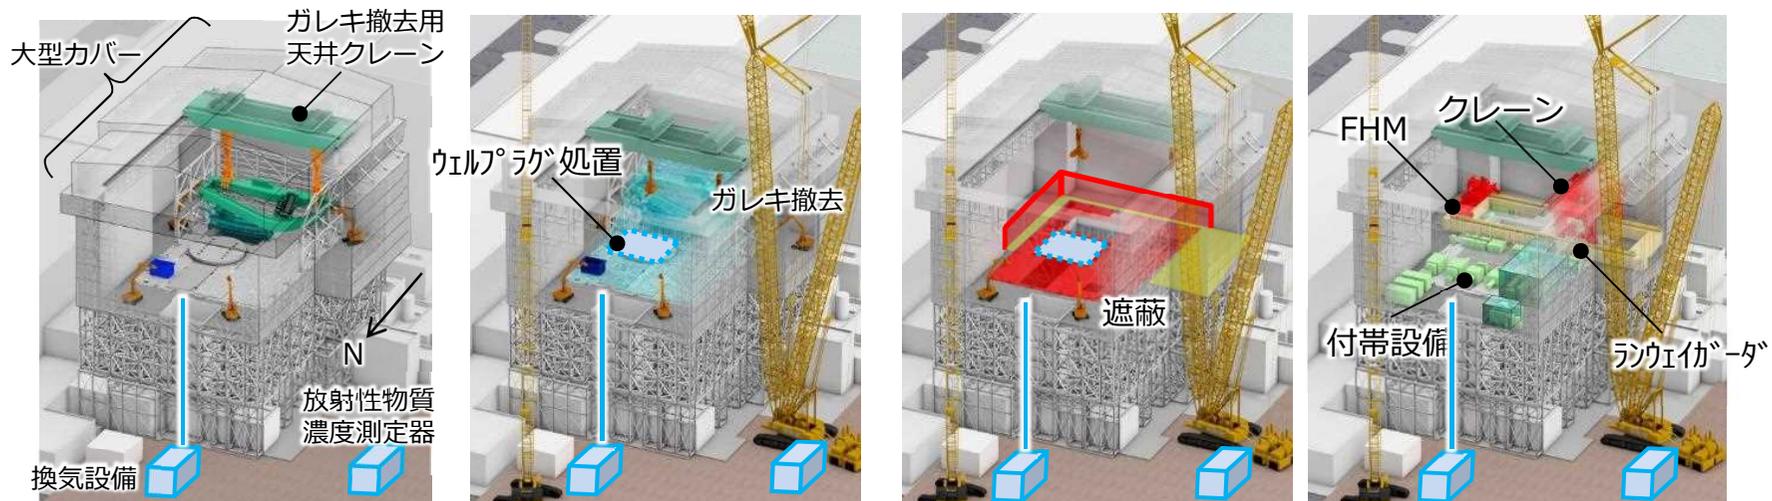
## 2-2-1.1号機原子炉建屋大型カバー設置について

- 1号機使用済燃料プールには392体の燃料が保管されており、より安定して冷却、保管可能な共用プールに搬出することを目的に、燃料取り出しを実施する。
- 燃料取り出しに先立ち、原子炉建屋を覆う大型カバーを設置し、大型カバー内でガレキ撤去、オペレーティングフロアの除染・遮蔽を実施し、燃料取扱設備（燃料取扱機、クレーン）を設置する
- 大型カバー設置については、1号機R/B周辺工事(SGTS配管撤去工事他)との調整による影響を精査した結果、及びR/B南面の線量が高いことによる歩掛り低下の影響により2025年度夏頃完了となる見通し

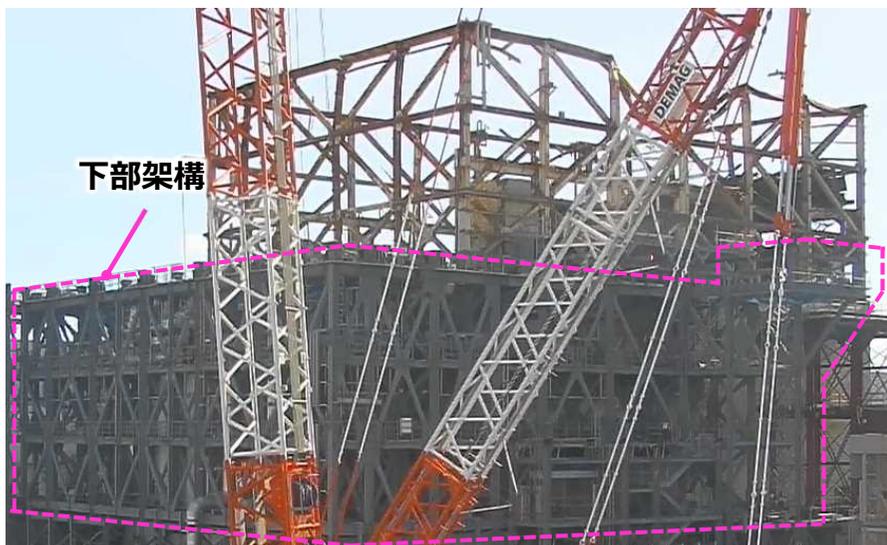
現場状況 (北西面)  
(撮影：2024年1月24日)

- 西面は北側約半分について下部架構の設置が完了し，南側約半分についてはアンカーボルト設置作業等を実施中
- 北面は下部架構の設置が完了
- 東面はベースプレートの設置が全数完了し，下部架構を設置中
- 南面はアンカー削孔作業等を実施中

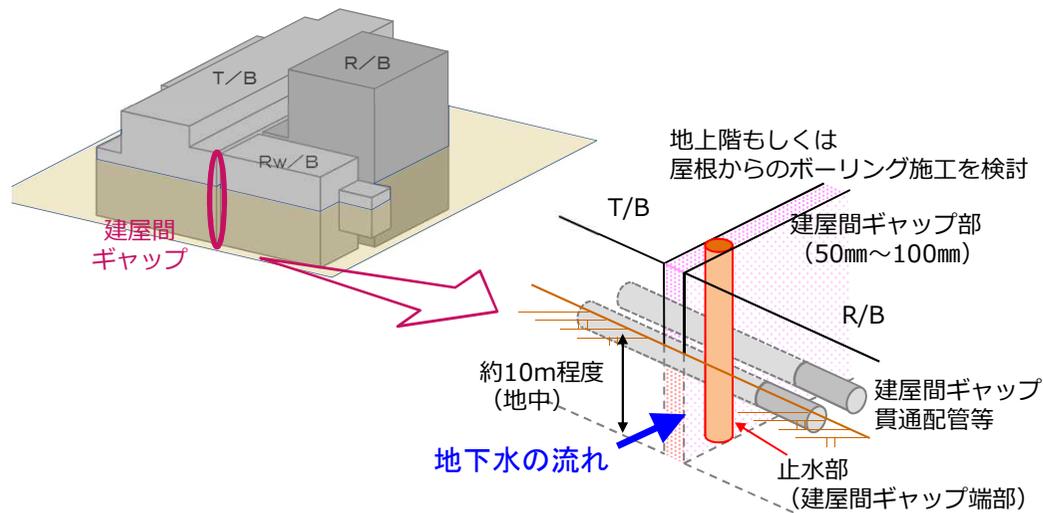
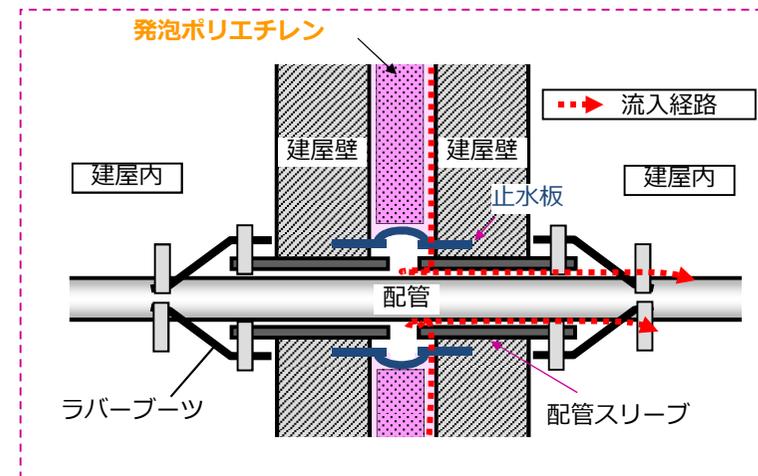
建屋間断面図

- 各建屋との建屋間には50～100mmのギャップ（隙間）が存在し、発泡ポリエチレンが設置されている。建屋間ギャップには、多数の貫通配管が存在しているため、外壁部から地下水が浸入している可能性が考えられることから、端部に止水部を設置する。
- 建屋間ギャップは、概ね底部に止水板が設置されており、外壁端部の範囲をボーリングで削孔し、削孔箇所にモルタル等で止水部を構築する予定である。
- 建屋間ギャップ端部止水の実績などを踏まえて、中長期的な汚染水対策の進め方など（陸側遮水壁、サブドレン含む）を検討していく予定である。

原子炉建屋周辺の建屋同士を隣接して建設する際に生じる外壁間の50～100mmの隙間の事である。建屋間ギャップ内には、先行建屋外壁に発泡ポリエチレンが設置されており、地下水が地盤側から建屋間ギャップに浸入すると配管等貫通部から建屋内に地下水が流入する可能性が考えられる。

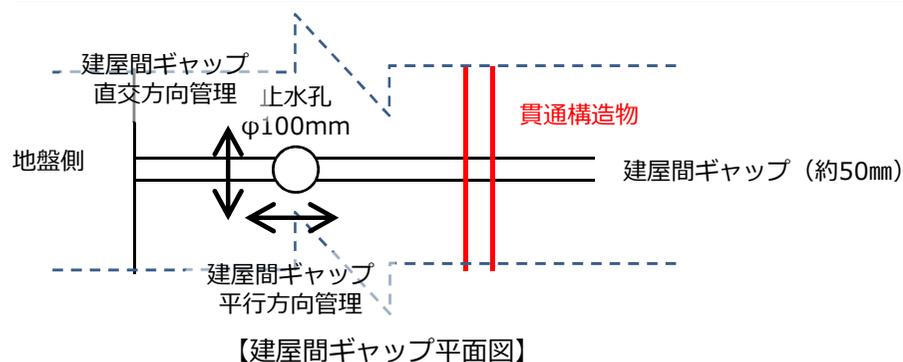
建屋間ギャップ直交方向管理結果例（許容値：約20mm未満）（1-1孔の例）

- 建屋間ギャップ端部はコンクリートと建屋間ギャップの発泡ポリエチレンという硬さの異なる異種材料間に、所定の精度を確保しつつ止水部の確実な設置を行う上で、削孔・打設で下記管理を行っている。
- 削孔管理
  - ① 建屋間ギャップ直交方向：建屋間ギャップに追随している事（許容値：約20mm）（カメラで確認）
  - ② 建屋間ギャップ平行方向：建屋間ギャップの貫通構造物に接触しない事（傾斜計で確認）  
（設置個所ごとに許容値は異なるが、概ね削孔長30~40mで0.5~1m程度（1-2%程度））
- 打設管理：打設量と打設高さ増分が想定程度（数mごとに確認。孔体積で約10L/m）  
（振動デバイスの設置や検尺ロッド（グラスファイバー製）先端のモルタル浸漬深さで確認を試行）

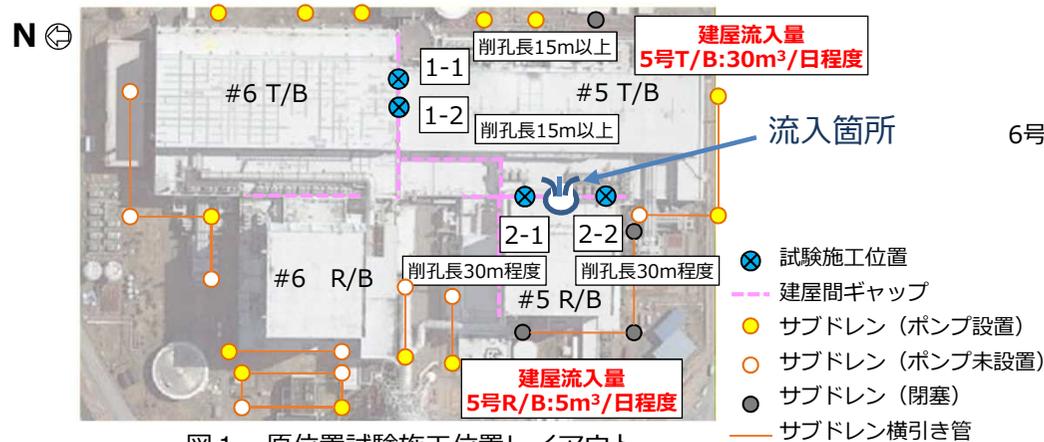
図1 原位置試験施工位置レイアウト

- 1-1,1-2** ■ 2022年度に数m規模の構外試験で確認した、削孔方法、削孔精度で実規模の数十mにおいても想定より期間を要したが※施工可能である事を確認。（削孔速度調整、計測結果を踏まえた削孔ビットの選定は必要）  
 ■ 同様に止水部の設置手法も施工可能である事も確認。
- 2-1,2-2** ■ 1-1、1-2で確認された削孔手法（削孔ビットは一部長寿命化に改良し、削孔期間の短縮を指向）、止水部設置手法で施工を実施（11月～2月）し、その後、建屋流入量の低減状況を確認する予定。

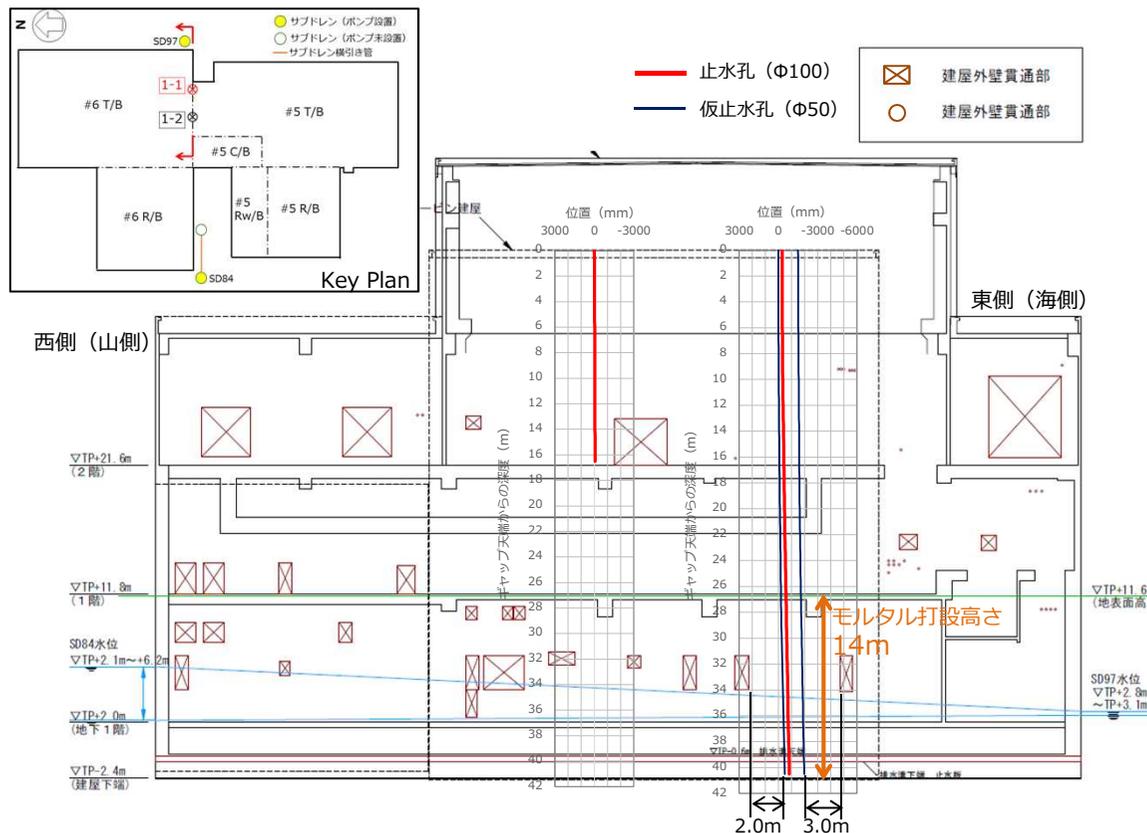
図2 モルタル打設量と打上がり高さ  
1回目（0～5m）2回目（3～11m）  
3回目（10～15m） 想定線は液圧及び開口考慮

- 複数回（3回）※3に分割してモルタル打設完了。
- ※3 打設量に対しての打設高さを管理し、分割施工により逸走を防止

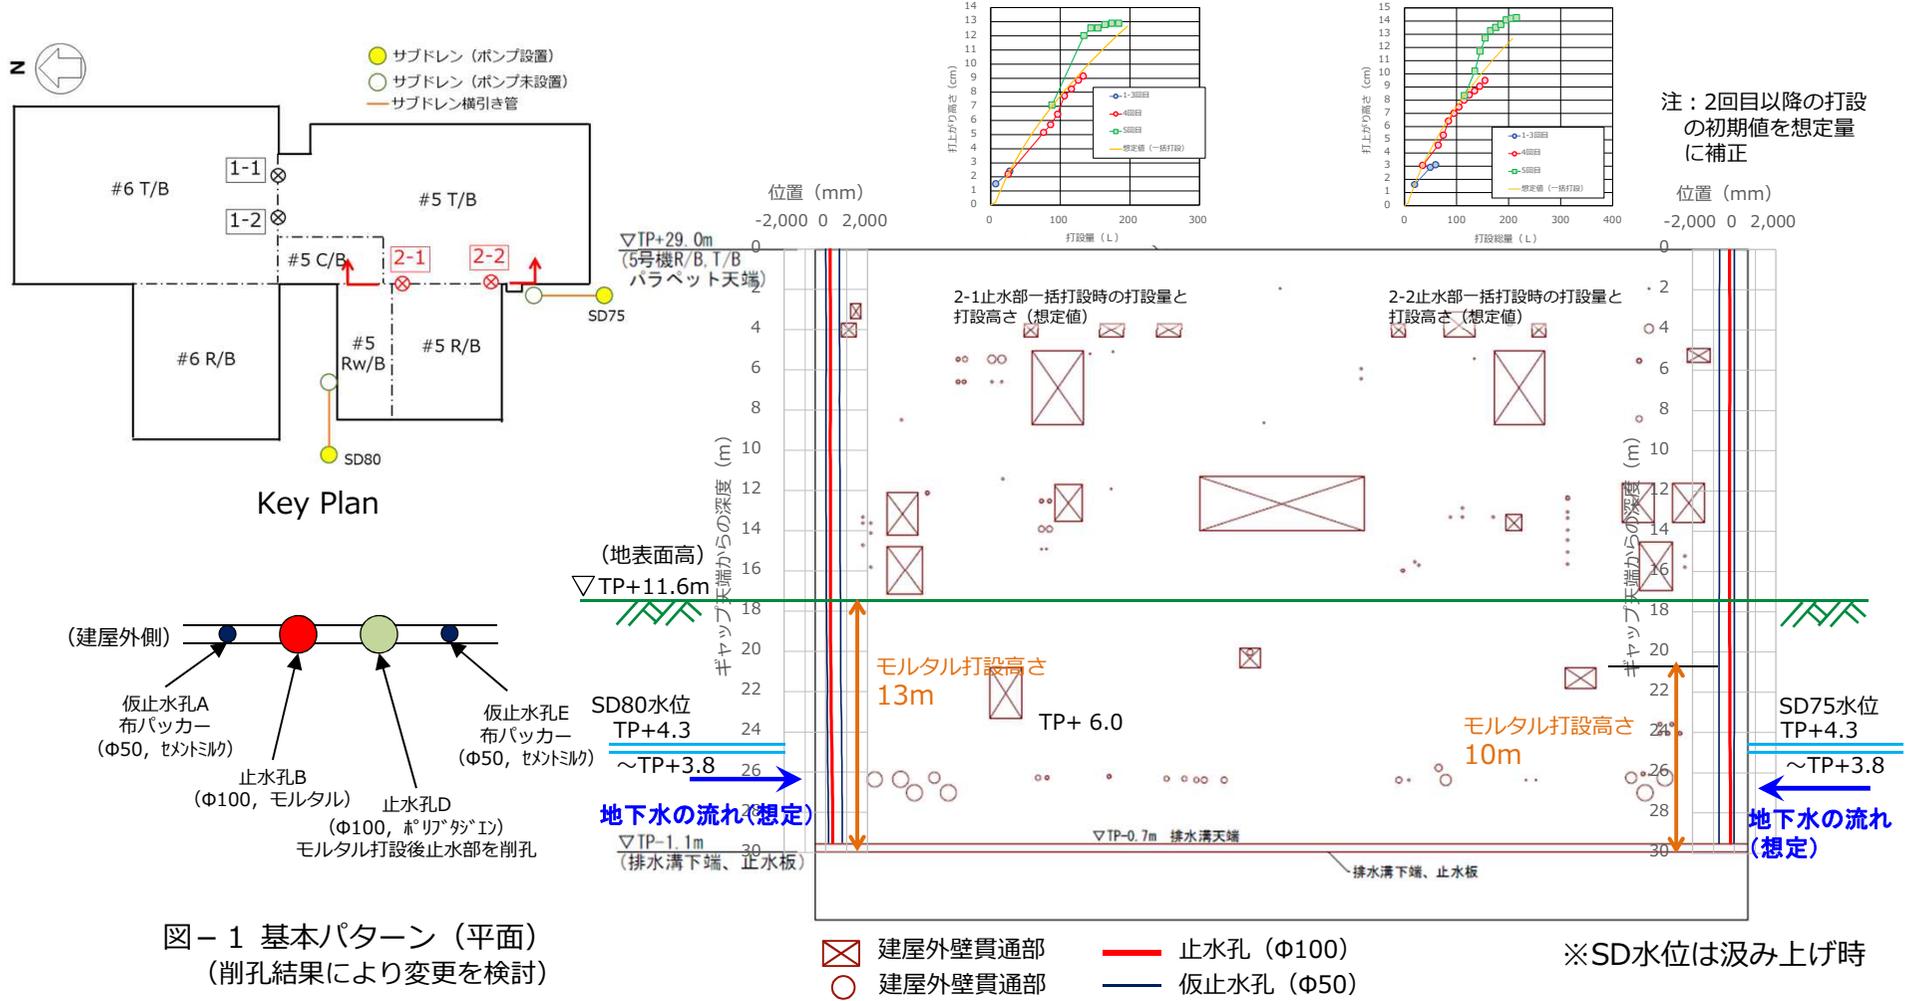
図-2 削孔及び止水部打設進捗状況

- 仮止水孔 (Φ50mm)、止水孔 (Φ100mm) を外壁及び建屋貫通部に接触することなく削孔を完了 (削孔長30m)
- 止水部へのモルタル打設は、複数回で実施し、地下水水位以下完了
- 2-1、2-2において地下水部分までの打設が完了したため、建屋流入量の変化により止水効果を確認予定
- 今後、止水孔D (Φ100, ポリブタジエン) の削孔及びポリブタジエンの充填を予定

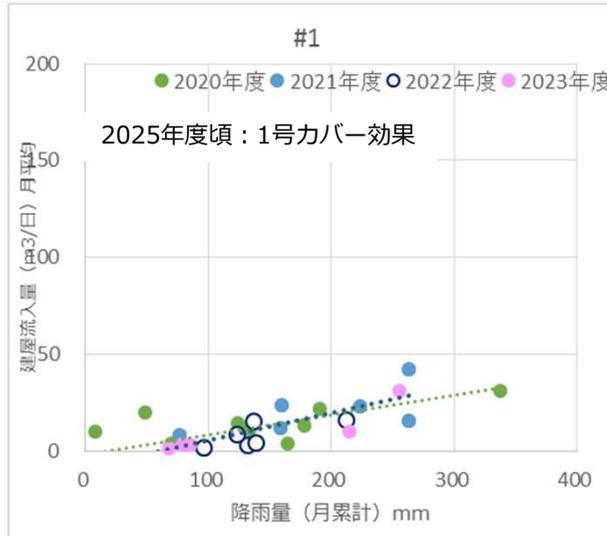
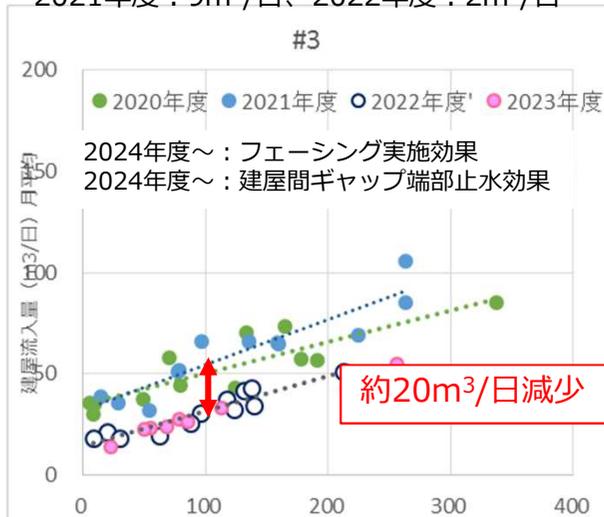
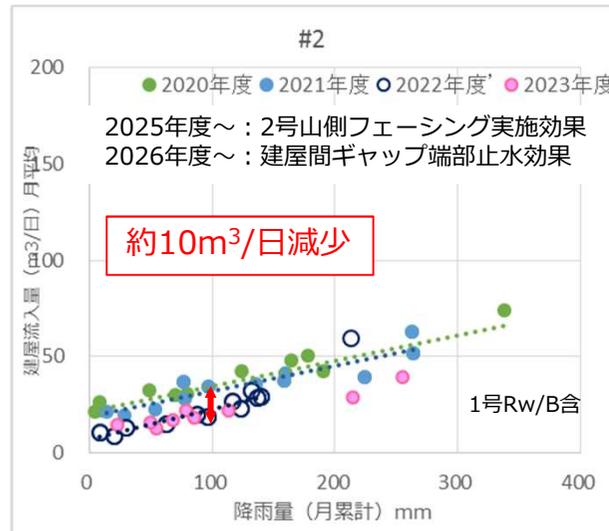
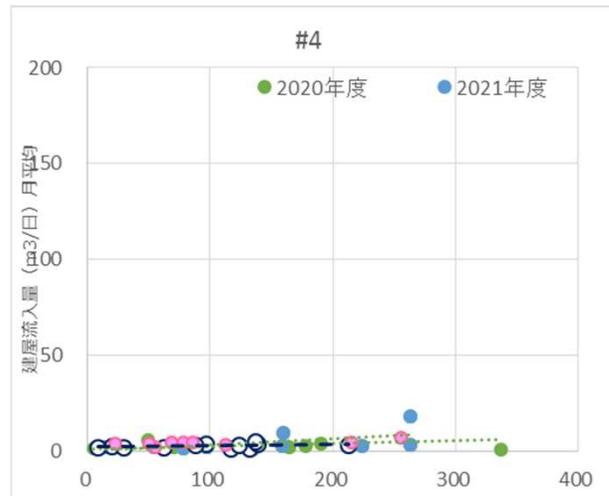
- 2号機：同程度の降雨で約10m<sup>3</sup>/日減少。2号機燃料取り出し構台の基礎地盤改良や構台構築に付随するフェーシングの効果と想定。
- 3号機：同程度の降雨量で約20m<sup>3</sup>/日減少、周辺のフェーシングを含む雨水排水対策の継続や、陸側遮水壁横断構造物（3号主変機連絡ダクト開閉所側）の一部閉塞工事等の効果と想定。

- ✓ 地下水：切片の値
- ✓ その他（雨水等）：勾配×降水量

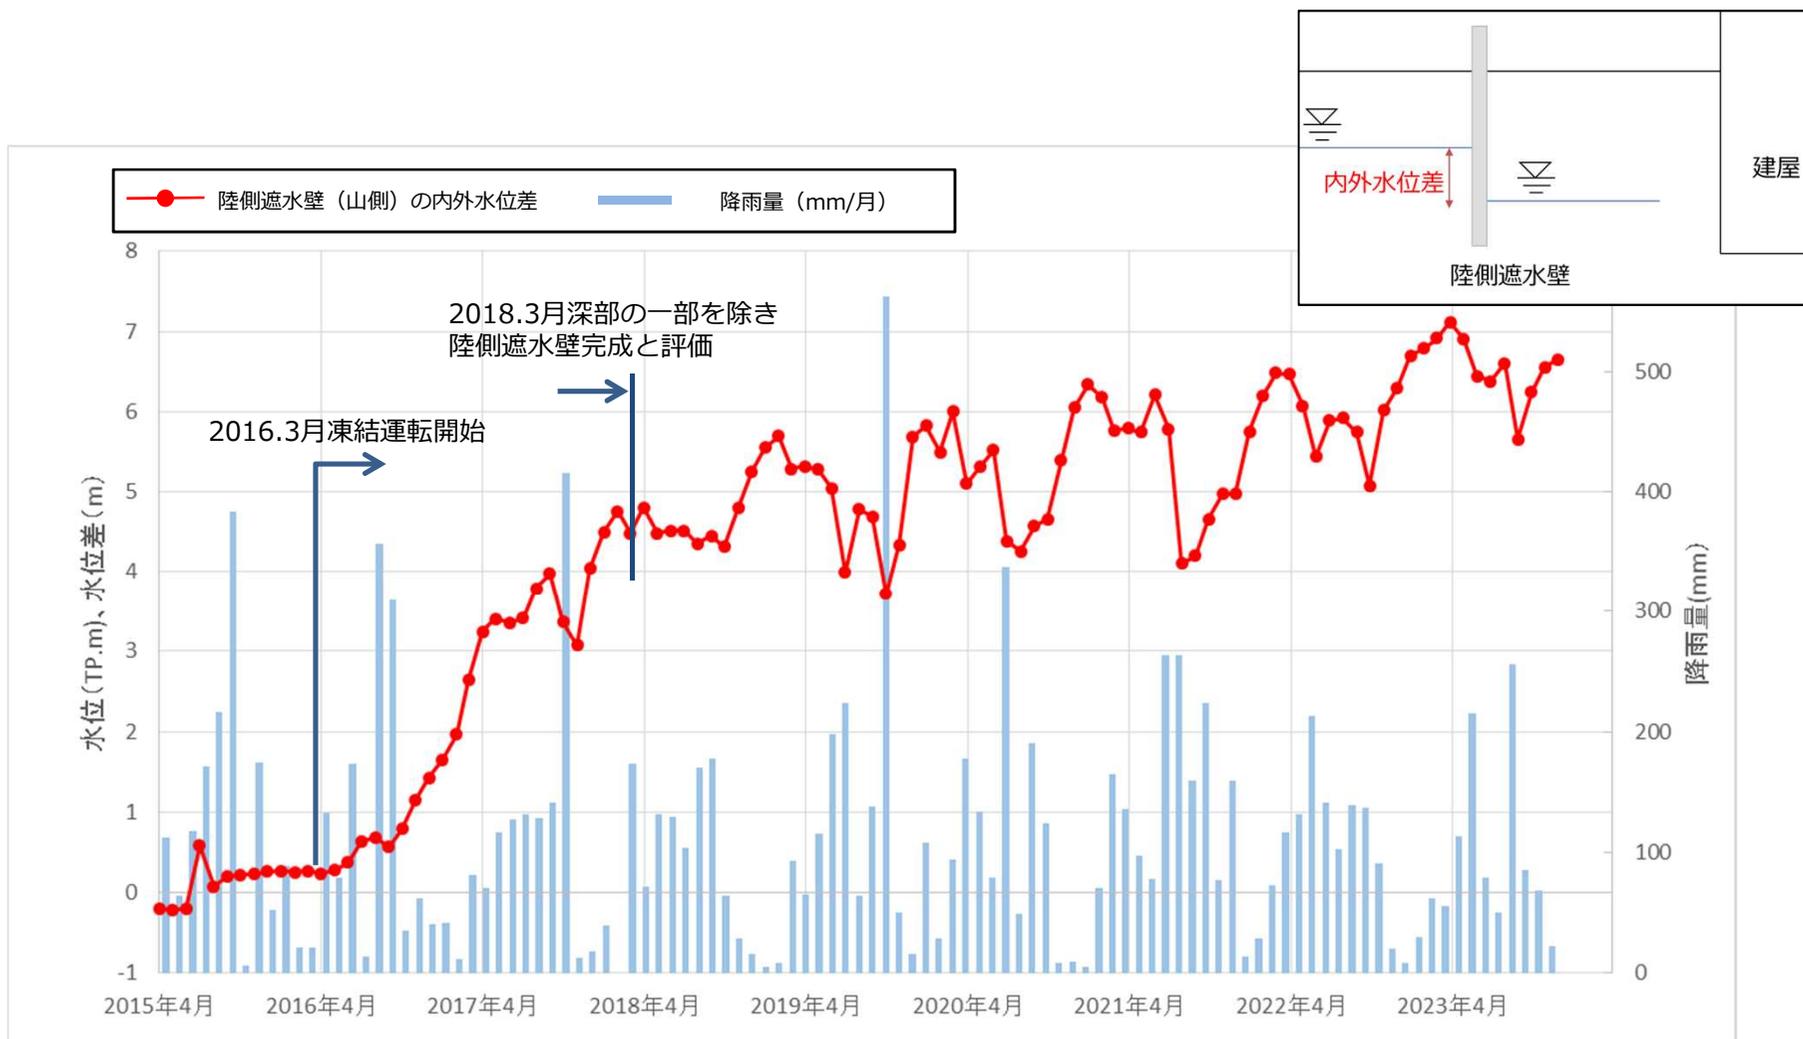
### 3-1.陸側遮水壁(山側)における地下水の内外水位差(経時変化)

■ 陸側遮水壁内側エリアの地下水位は山側では、降雨による変動があるものの、内外水位差は4～7m程度で、凍結開始以降、確保した状態が保たれている。

- ・ 山側内外水位差は、中粒砂岩層の外側観測井 (Co) 平均と内側観測井 (Ci)、注水井 (Rw)の平均の差
- ・ 配置については、参考資料参照

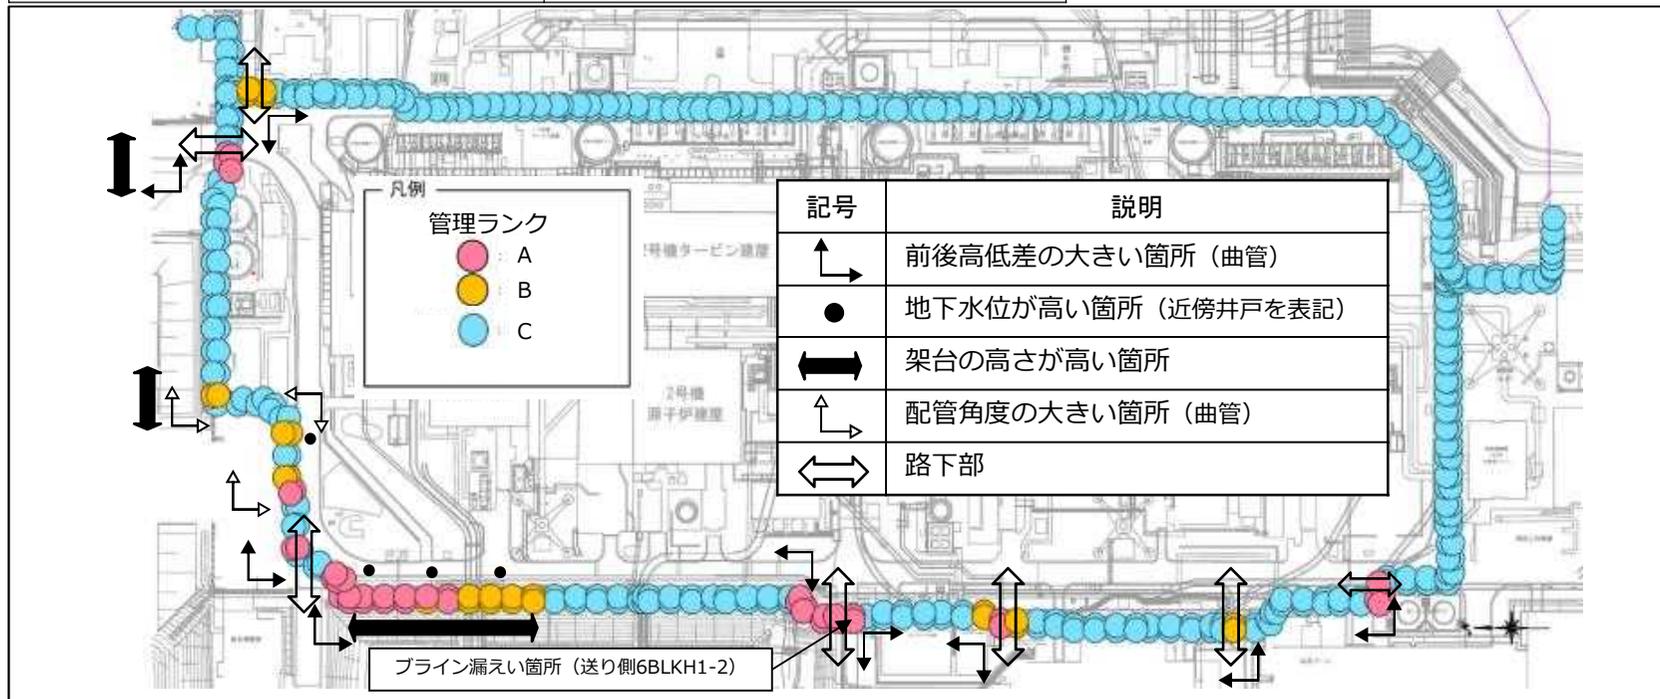
### 3-3. ブライン供給配管に関する、今後の予防保全について

■ カップリングジョイントの管理ランク及びA・Bの要因を下記に示す。

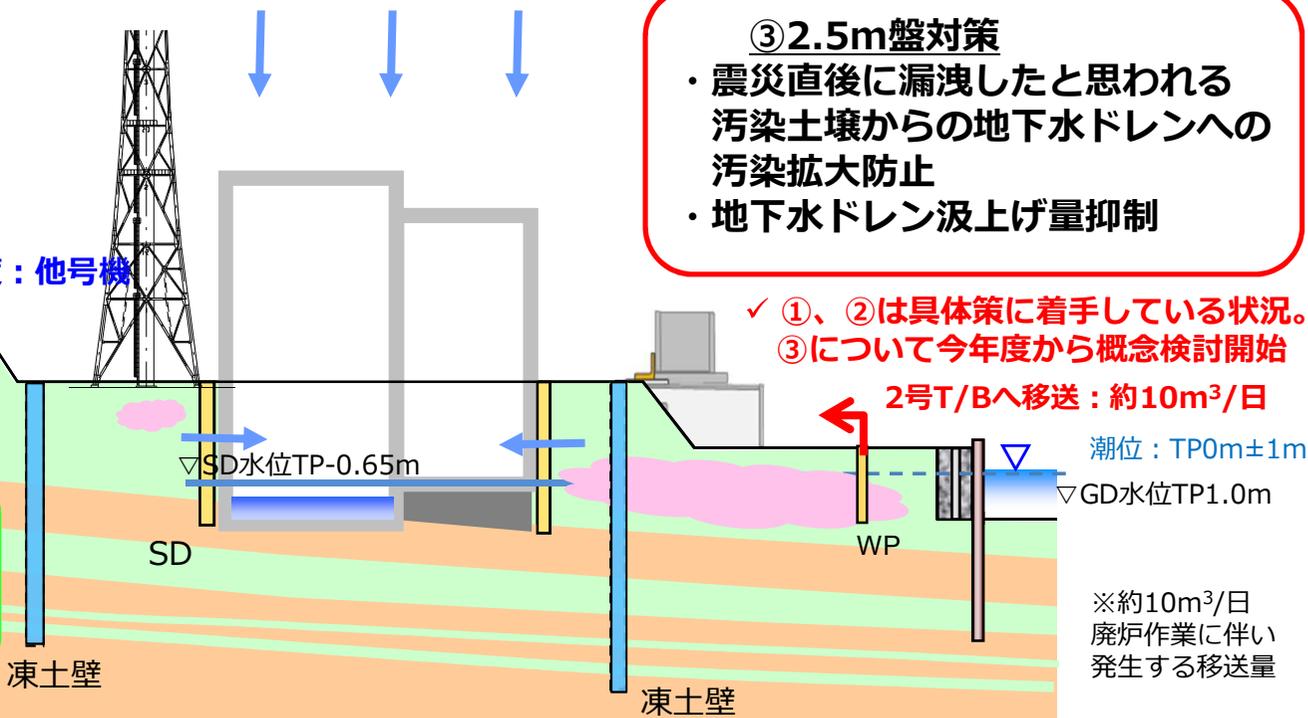
# 4-1. 中長期的な汚染水対策の全体系について

- 中長期的な汚染水対策として、1-4号建屋への①地下水対策、②雨対策により建屋流入抑制対策に加えて、③2.5m盤対策を実施する。
- ①～③の対策を踏まえて、汚染水を抑制のもと、サブドレン、凍土壁に依らない、極力パッシブな対策による管理を目指していく。

汚染土壌(想定)  
震災直後、建屋から  
海水配管トレンチを介して  
地盤中に漏洩した汚染

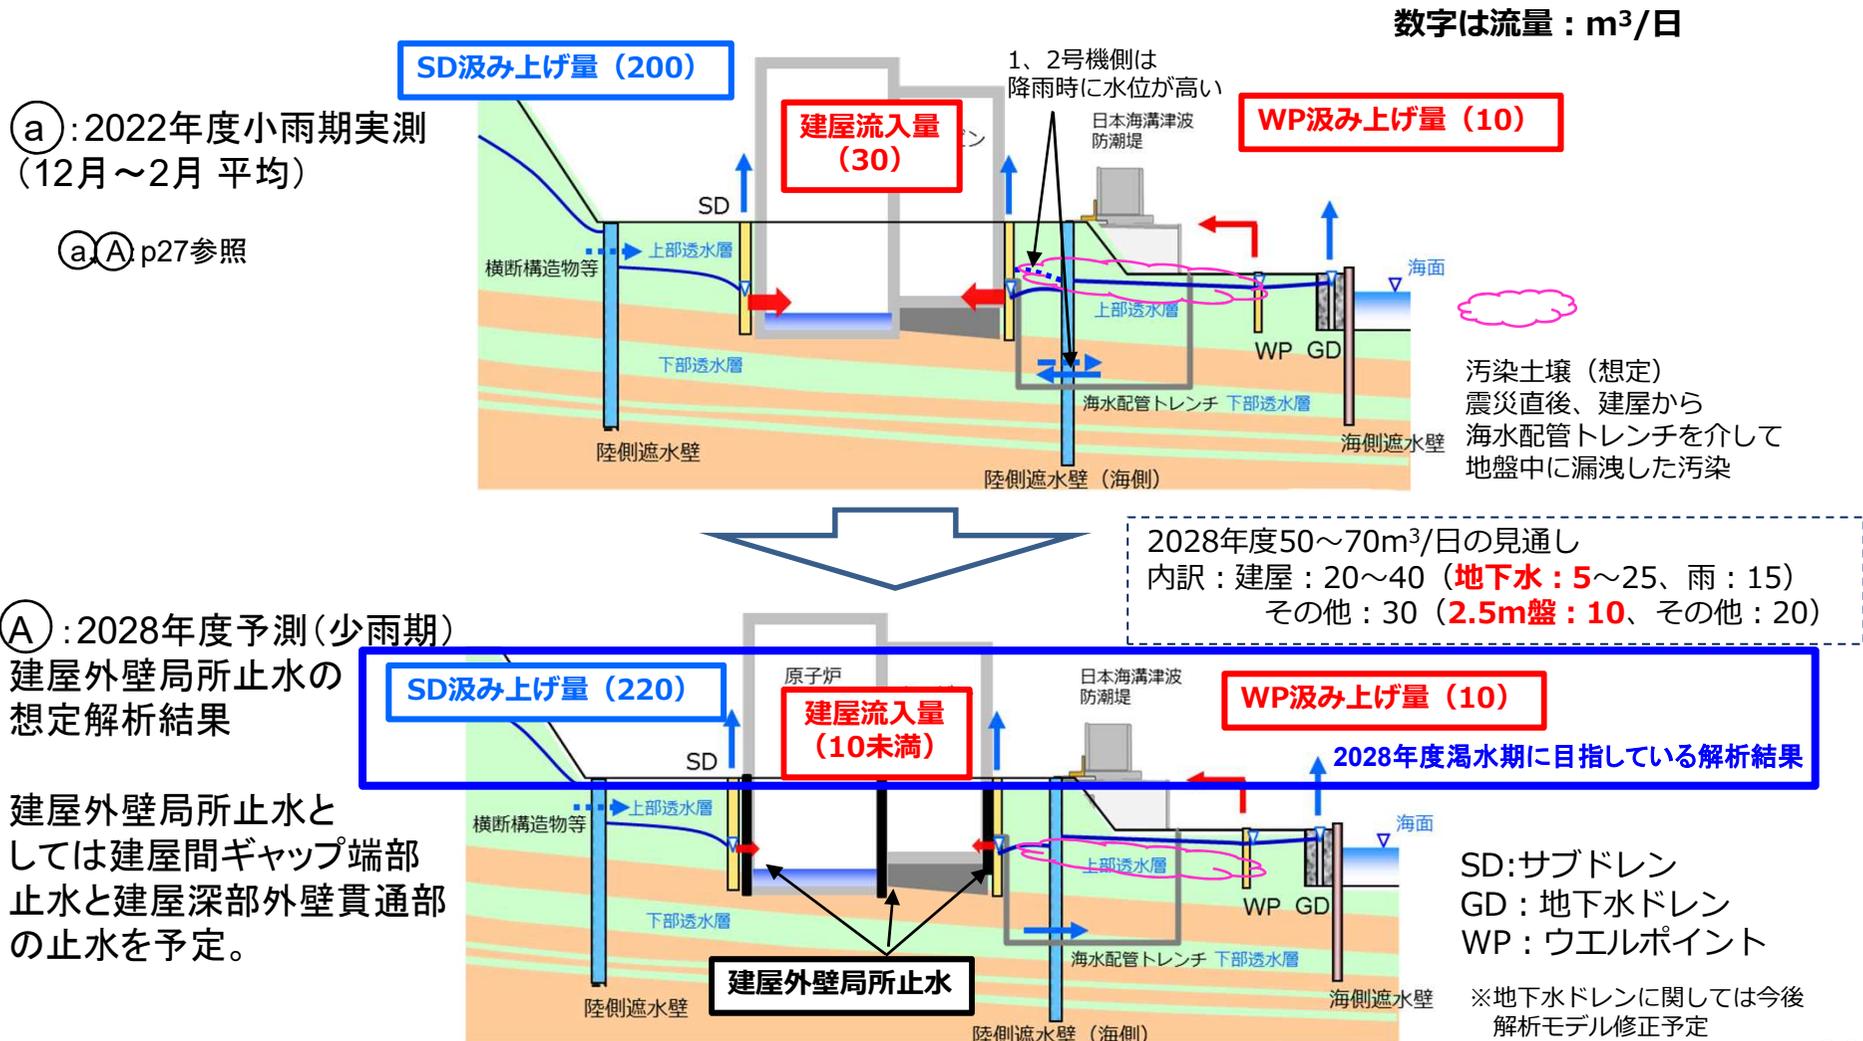
### 4-3. 2028年度に向けた汚染水対策について

- 現況、1月～3月の小雨期において、建屋への地下水流入量約30m<sup>3</sup>/日、ウエルポイントからの汲み上げ約10m<sup>3</sup>/日が発生している。
- 建屋外壁局所止水として、建屋間ギャップ端部の局所止水と建屋深部外壁貫通部の止水を2028年度を目安に進めることで、建屋への地下水流入量は約10m<sup>3</sup>/日未満になると、解析から想定。

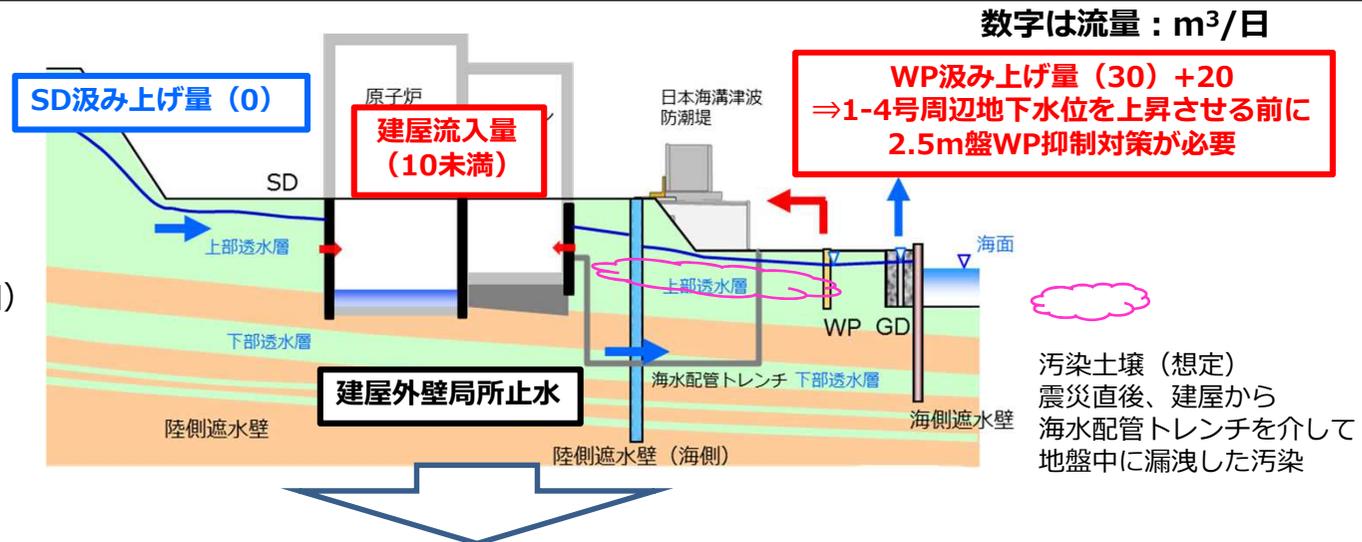
➤ 建屋外壁止水後の山側陸側遮水壁無しサブドレン停止

数字は流量：m<sup>3</sup>/日
