# 汚染水抑制対策の現況について

2024年1月30日

東京電力ホールディングス株式会社

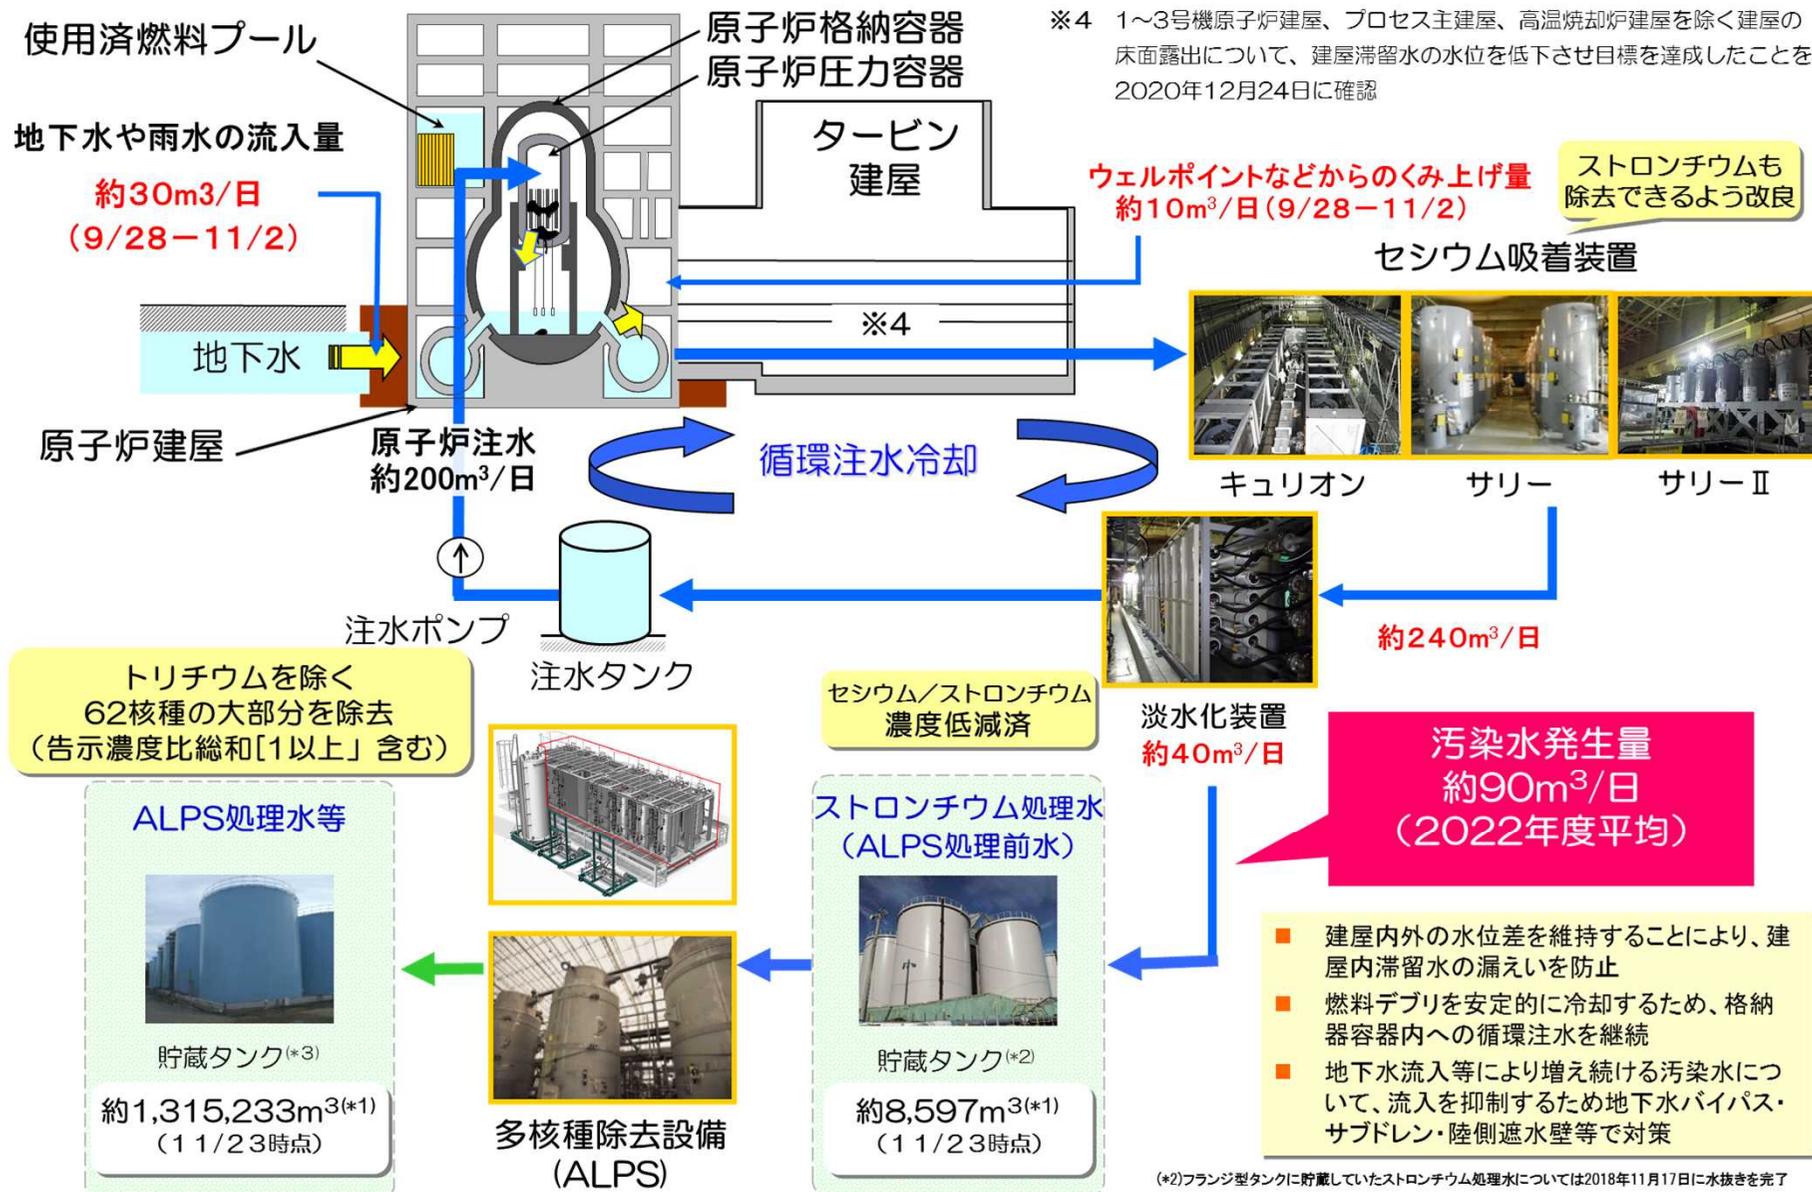
# 【参考】汚染水発生量と原子炉循環冷却の概念図

(\*1)「水位計の測定下限値からタンク底部までの水を含んだ貯蔵量」

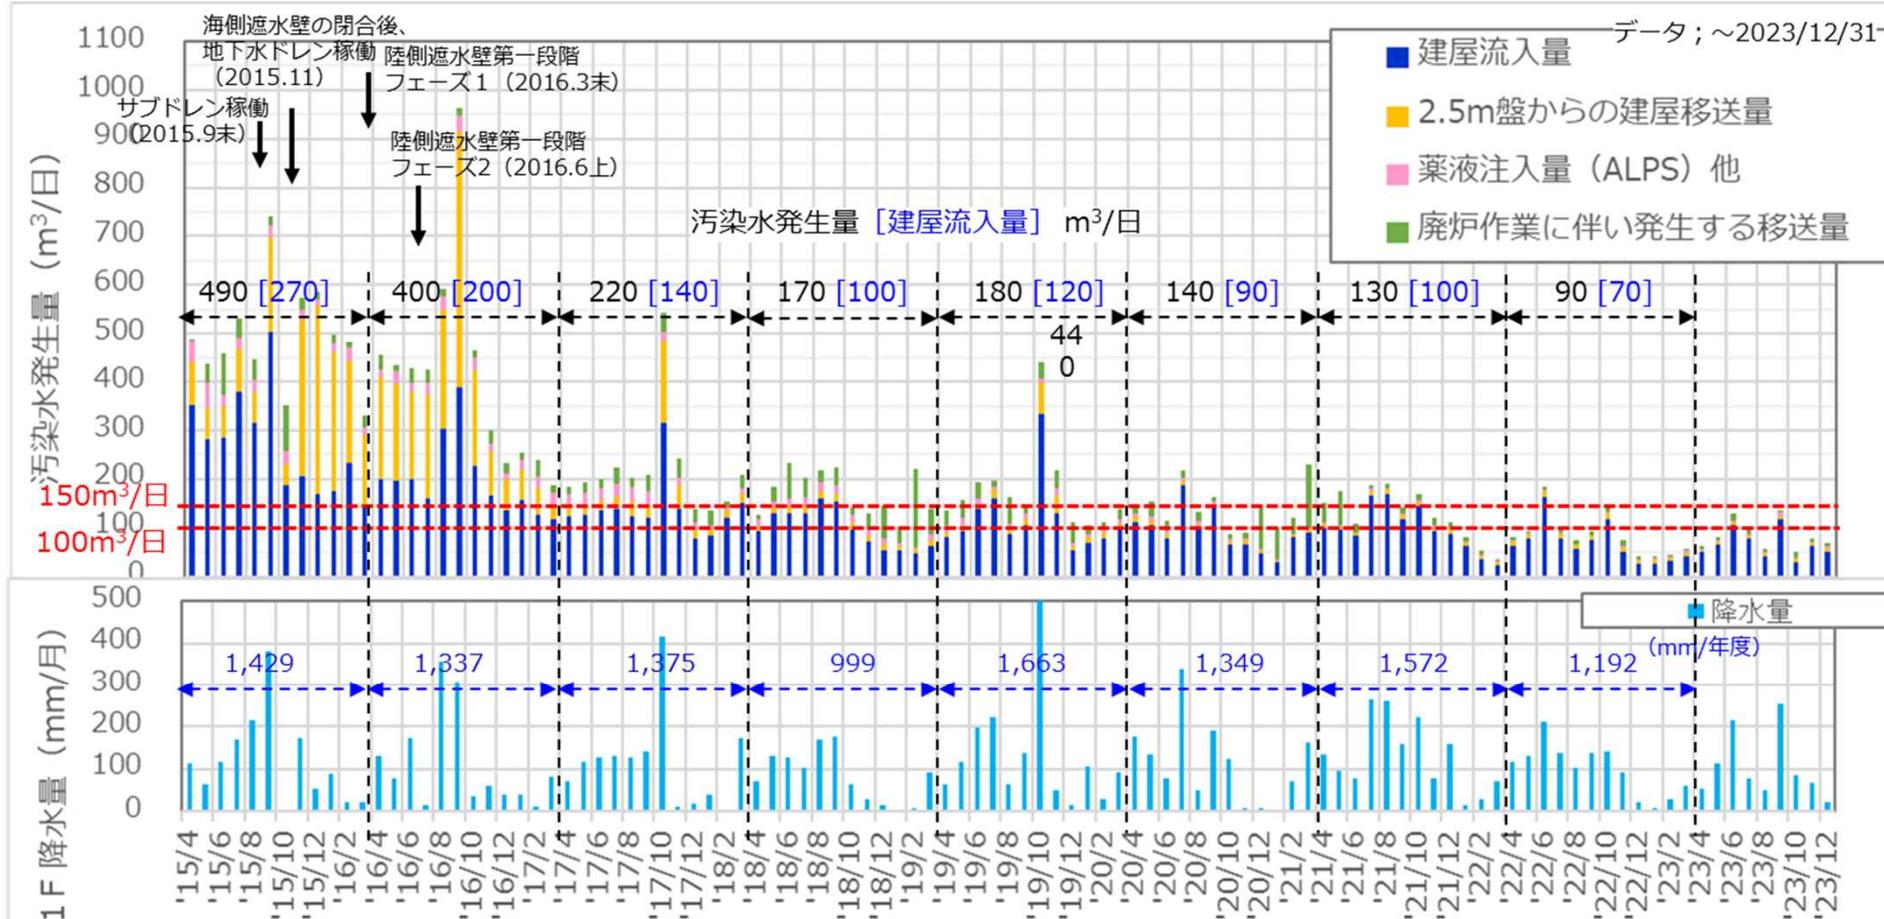
## 【参考】汚染水発生量の推移

- 2022年度は、降水量が1,192mm で100mm/日以上集中豪雨がなかった事もあるが、フェーシング等の対策の効果により、建屋流入量が2021年度と比較して抑制されており、汚染水発生量は約90m<sup>3</sup>/日と既往最小となった。降水量は、平年雨量約1,470mmと比較すると約280mm少ない。平年雨量相当だった場合の汚染水発生量は約110m<sup>3</sup>/日と想定される。
- 2023年度は、6月（降水量：216mm）及び9月（降水量：256mm）の降雨の影響により、建屋流入量は約100m<sup>3</sup>/日以上と一時的に増加しているものの、当月以外は建屋流入量は低位で推移しており、汚染水発生量についても100m<sup>3</sup>/日以下となっている。

注) 2017.1までの汚染水発生量(貯蔵量増加量)は、建屋滞留水増減量(集中ラド含む)と各タンク貯蔵増減量より算出しており、気温変動の影響が大きいため、2017.2以降は上表の凡例に示す発生量の内訳を積み上げて算出する方法に見直している。よって、2017.1までの発生量の内訳は参考値である。

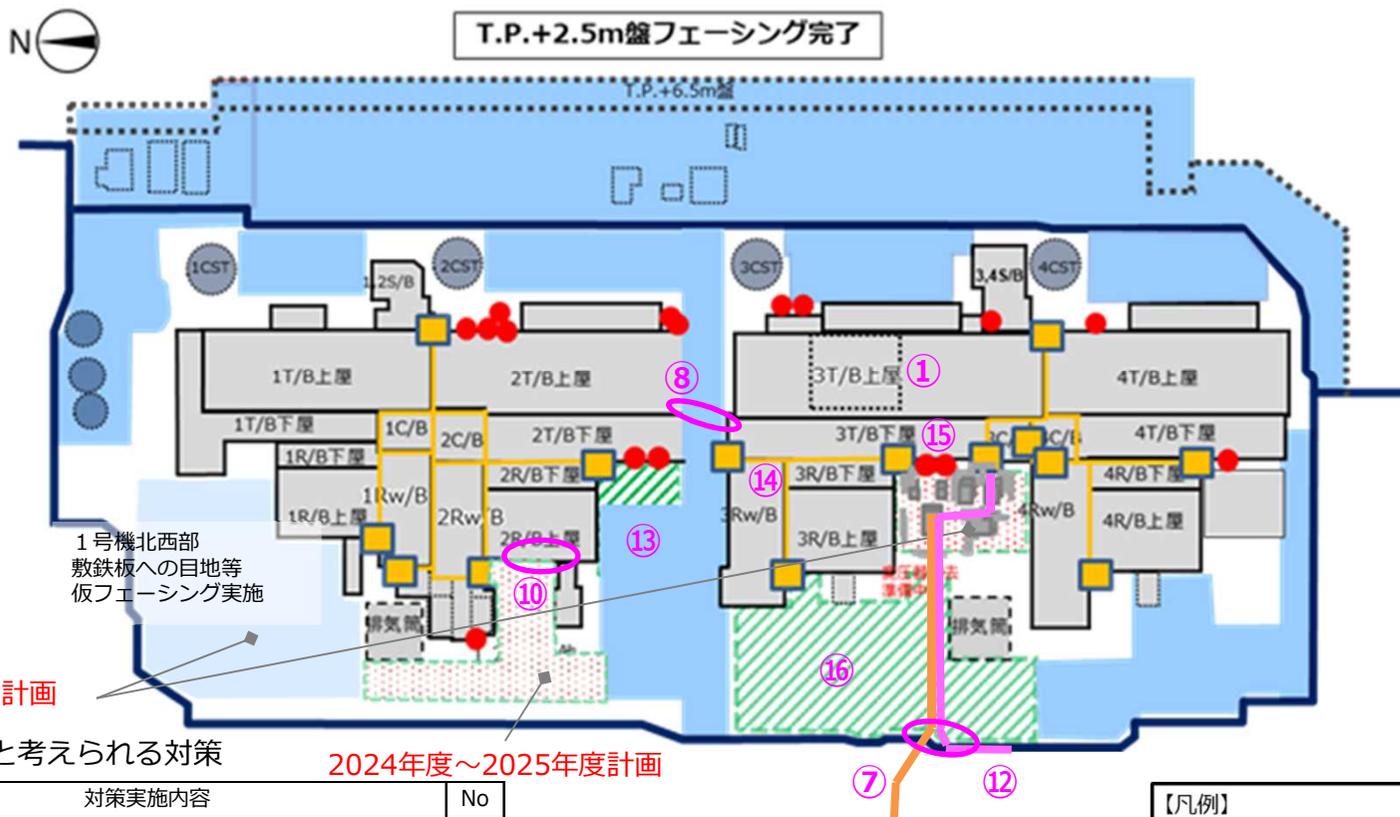
2号機、3号機：地道な雨水流入対策を実施してきたことにより、単発の降雨では年々と低減していることを確認。但し、連続した降雨では流入量が増加しているため、フェーシング及び排水処理が不足していると考えられるため、継続して対策していく。

1号機：降雨時の流入量に大きな変動がないことから、R/Bカバー設置の対策により低減と想定。

年月	対策実施内容	No
2020.8	3号TB屋根開口部雨水対策	①
2020.9	2号RW雨水排水切替	②
2020.9	3号RB北東部屋根完了	③
2021.3	2号TB建屋接続ダクト止水 (1か所)	④
2021.3	3号RW/B,T/B : 建屋接続トレンチ止水 (4か所)	⑤
2021.9	3号RBドーム屋根南側雨水排水切替え	⑥
2022.2	3号主変ダクト閉塞 (凍土外側)	⑦
2022.3	2号TB建屋接続ダクト止水 (1か所)	⑧
2022.3	3号RW屋根補修、3号T/B接続トレンチ止水 (1か所)	⑨
2022.7	2号RB屋根排水切替	⑩
2023.3	1号RW雨水排水切替	⑪
2023.3	3号機変閉塞 (凍土外側)	⑫

- 深部 (T.P.+2m以下) 建屋外壁貫通部 (16箇所)  
海水配管トレンチ (閉塞済み) 含む  
2号機 : 9箇所、3号機 : 5箇所、4号機 : 2箇所
- 建屋間ギャップ端部 (外壁境界部) (14箇所)

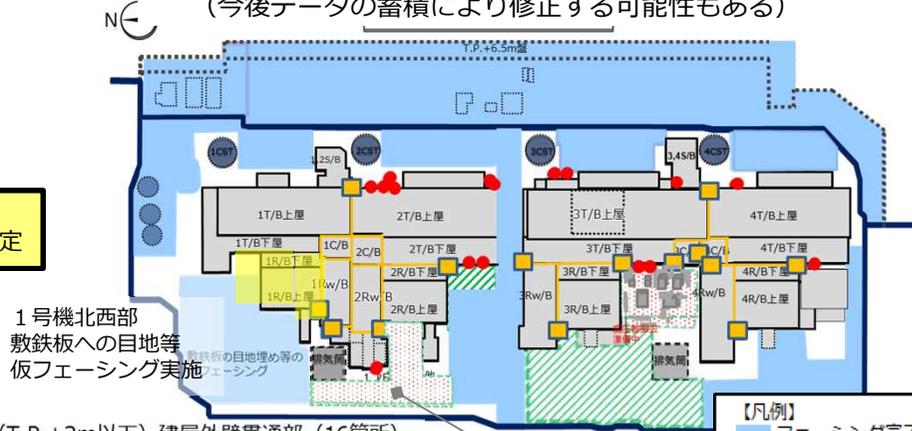
## 建屋屋根雨水対策実施予定

- 深部 (T.P.+2m以下) 建屋外壁貫通部 (16箇所) 海水配管トレンチ (閉塞済み) 含む  
2号機：9箇所、3号機：5箇所、4号機：2箇所
- 建屋間ギャップ端部 (外壁境界部) (14箇所)
- 2024年度計画 (主に排水設備整備)

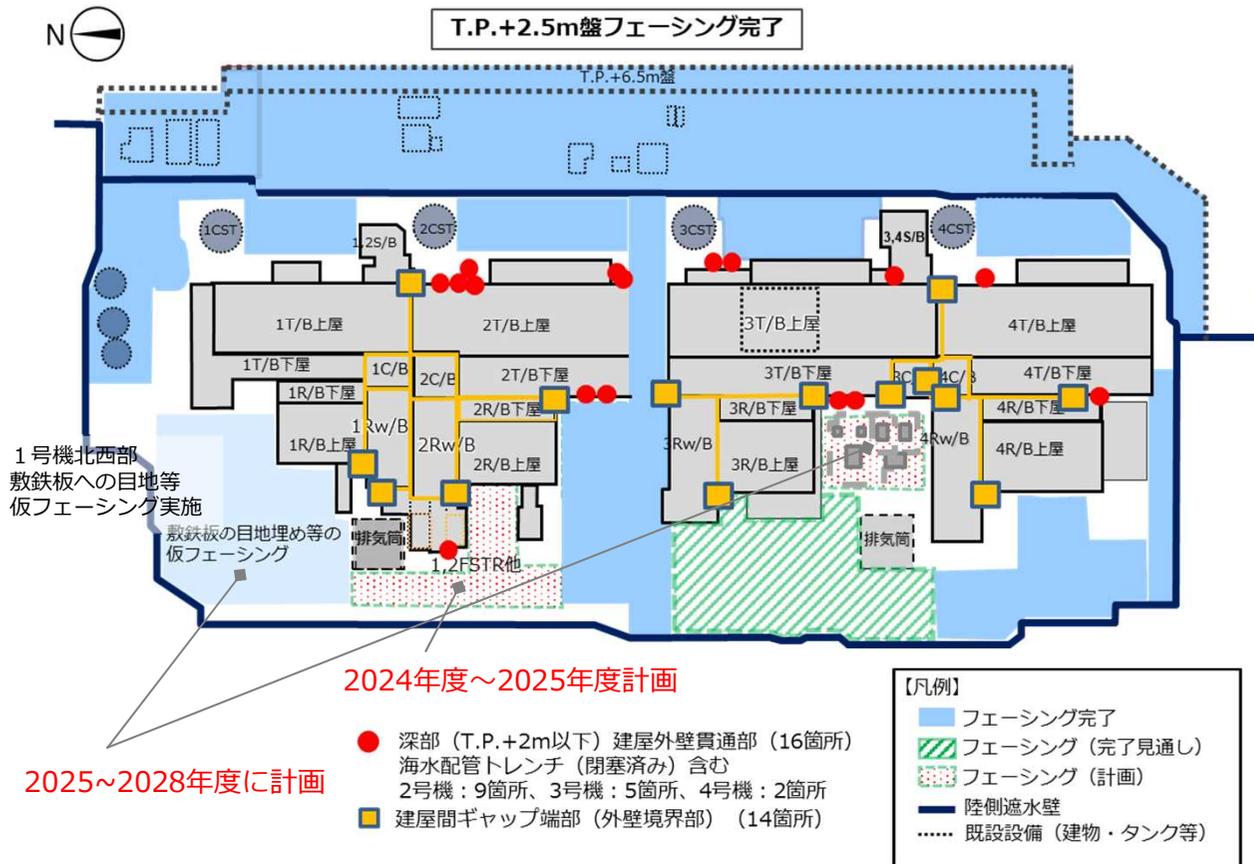
■ 2025年度まで計画されている対策効果が想定通り得られたとして、それ以降のフェーシング想定範囲（今後計画具体化）と局所的な建屋止水を実施した結果の建屋流入量と汚染水発生量について約50～70m<sup>3</sup>/日となる見通しである。

【対応方策】：建屋流入量：約50m<sup>3</sup>/日

2025～2028年度に計画

フェーシングは上記範囲実施により約8割程度の進捗  
(陸側遮水壁内側)

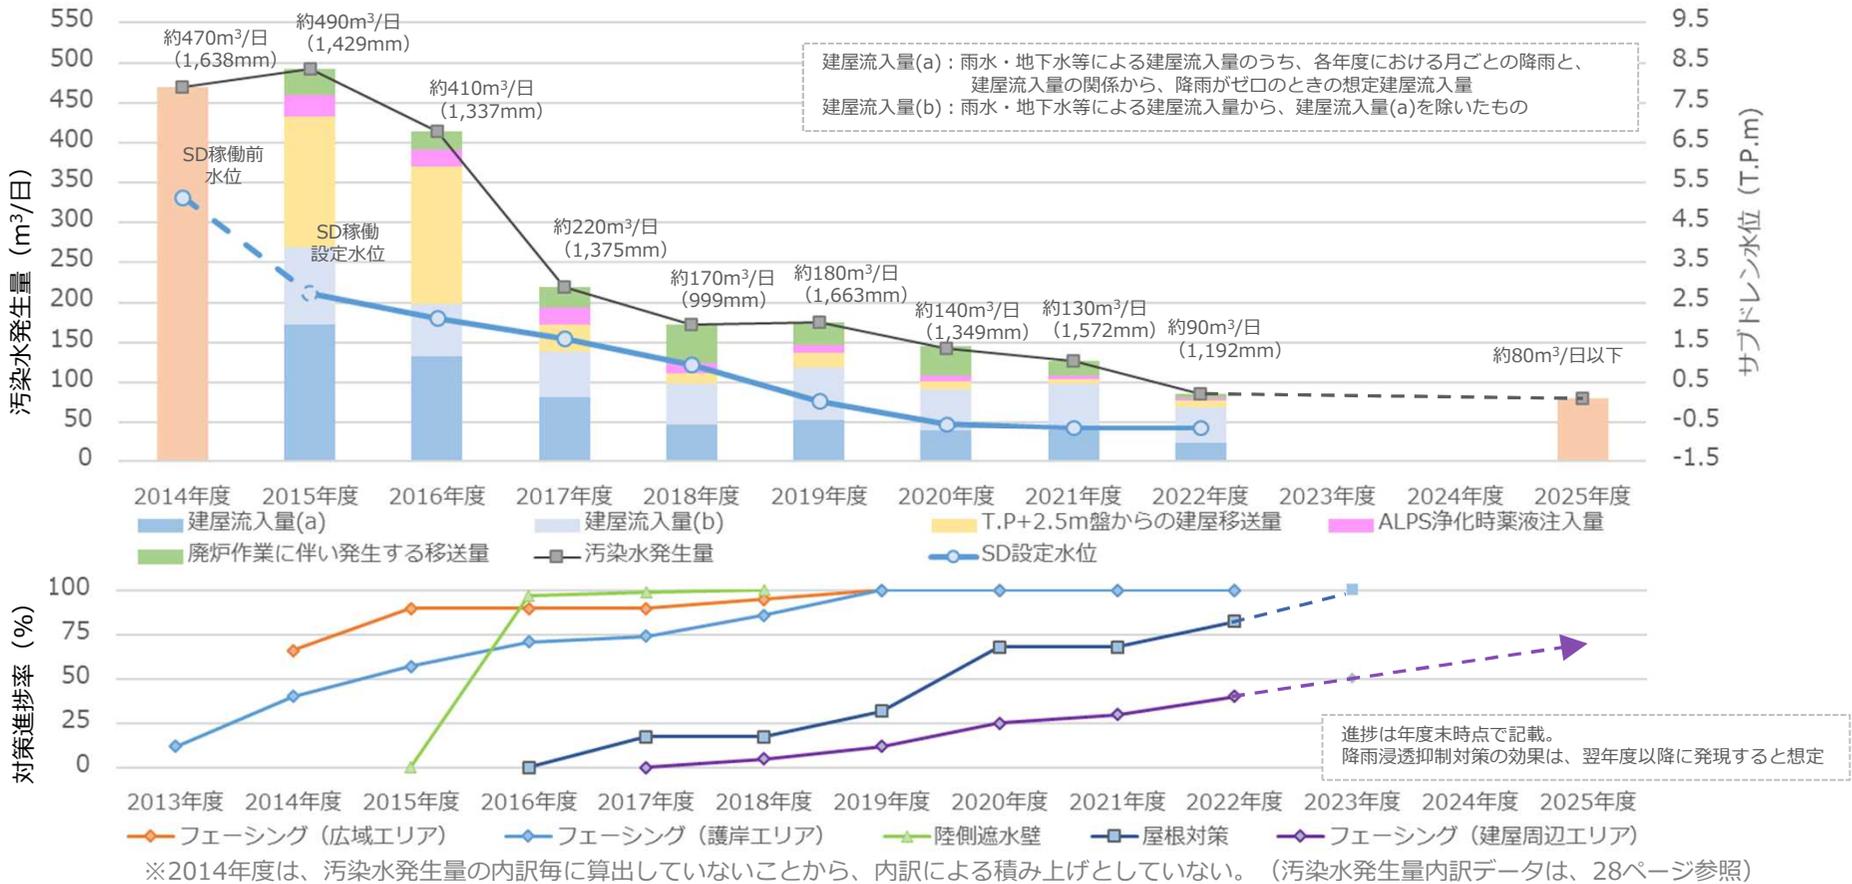
■ 重層的な汚染水抑制対策の進捗に伴い、汚染水発生量は降雨の影響があるものの、年々と低減傾向となっている。今後も重層的な汚染水抑制対策を継続し、計画的に対策を実施していくことにより、2025年内に汚染水発生量100m<sup>3</sup>/日以下を目指している。

2014.5 ◆地下水パイパス稼働	2015.9 ◆サブドレン稼働	2017.8 ◆陸側遮水壁 (最終閉合)	2020.3 ◆#3Rw屋根対策完了	2023年度 ◇凍土内フェーシング 50%完了目標	2025年内 ◇汚染水発生量 100m <sup>3</sup> /日以下
2015年度 ◆広域フェーシング概成	2015.10 ◆海側遮水壁閉合	2017年度 ◆2.5m盤フェーシング目地対策	2020年度 ◆#3T/B屋根対策完了 ◆#3R/B屋根北東部	2023年度ごろ ◇#1R/Bカバー設置 (#1Rw/B雨水対策含む)	◆実施済の対策 ◇計画中の対策
	2015.11 ◆地下水ドレン稼働	2018.2 ◆#3R/Bカバー設置			
	2016.3 ◆陸側遮水壁凍結 (フェーズ1)	2016年度 ◆陸側遮水壁 海側凍結完了	2018.3 ◆SD系統処理能力 増強完了(1,000⇒2,000m <sup>3</sup> /日)

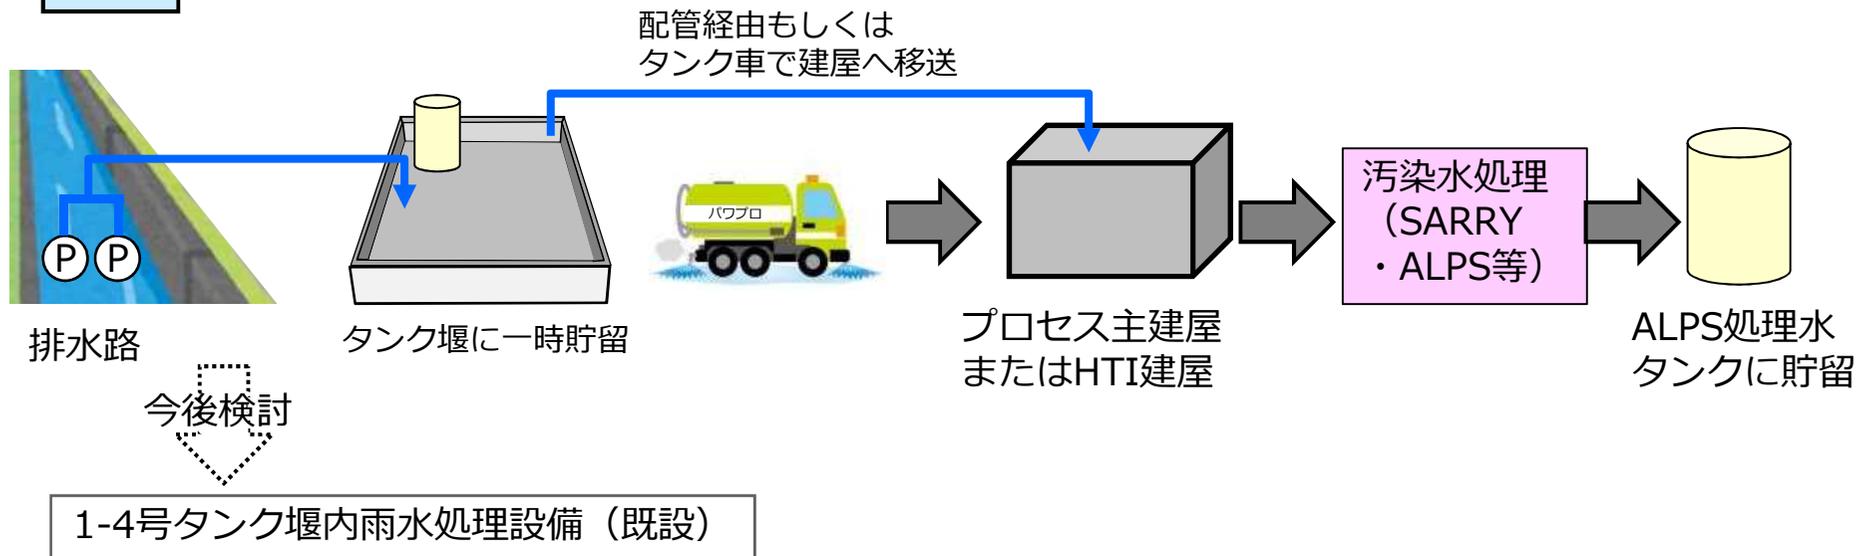
現状

- これまでは、排水路での放射性物質濃度が基準値（1,500~3,000Bq/L：排水路毎に設定）以上に上昇した場合には排水路ゲートを閉鎖するため、その際の汲上げ水により「ALPS処理水タンク」の貯留量が増加していた。
  - 発生事象例
    - ・ 物揚げ場排水路での濃度上昇時（2021年3月）のALPS処理水貯留量増加：3,500m<sup>3</sup>
- 今後、タンク堰内の雨水が散水の基準（主要核種の告示濃度限度比の和が0.21以下）を超えた場合に浄化処理する「タンク堰内雨水処理設備」について、排水路ゲート閉鎖時に汲み上げた水をその対象水に追加することなどによってALPS処理水貯留増加量の低減を検討していく。（2023年11月実施計画申請：年間1,000~1,500m<sup>3</sup>程度抑制見込み）

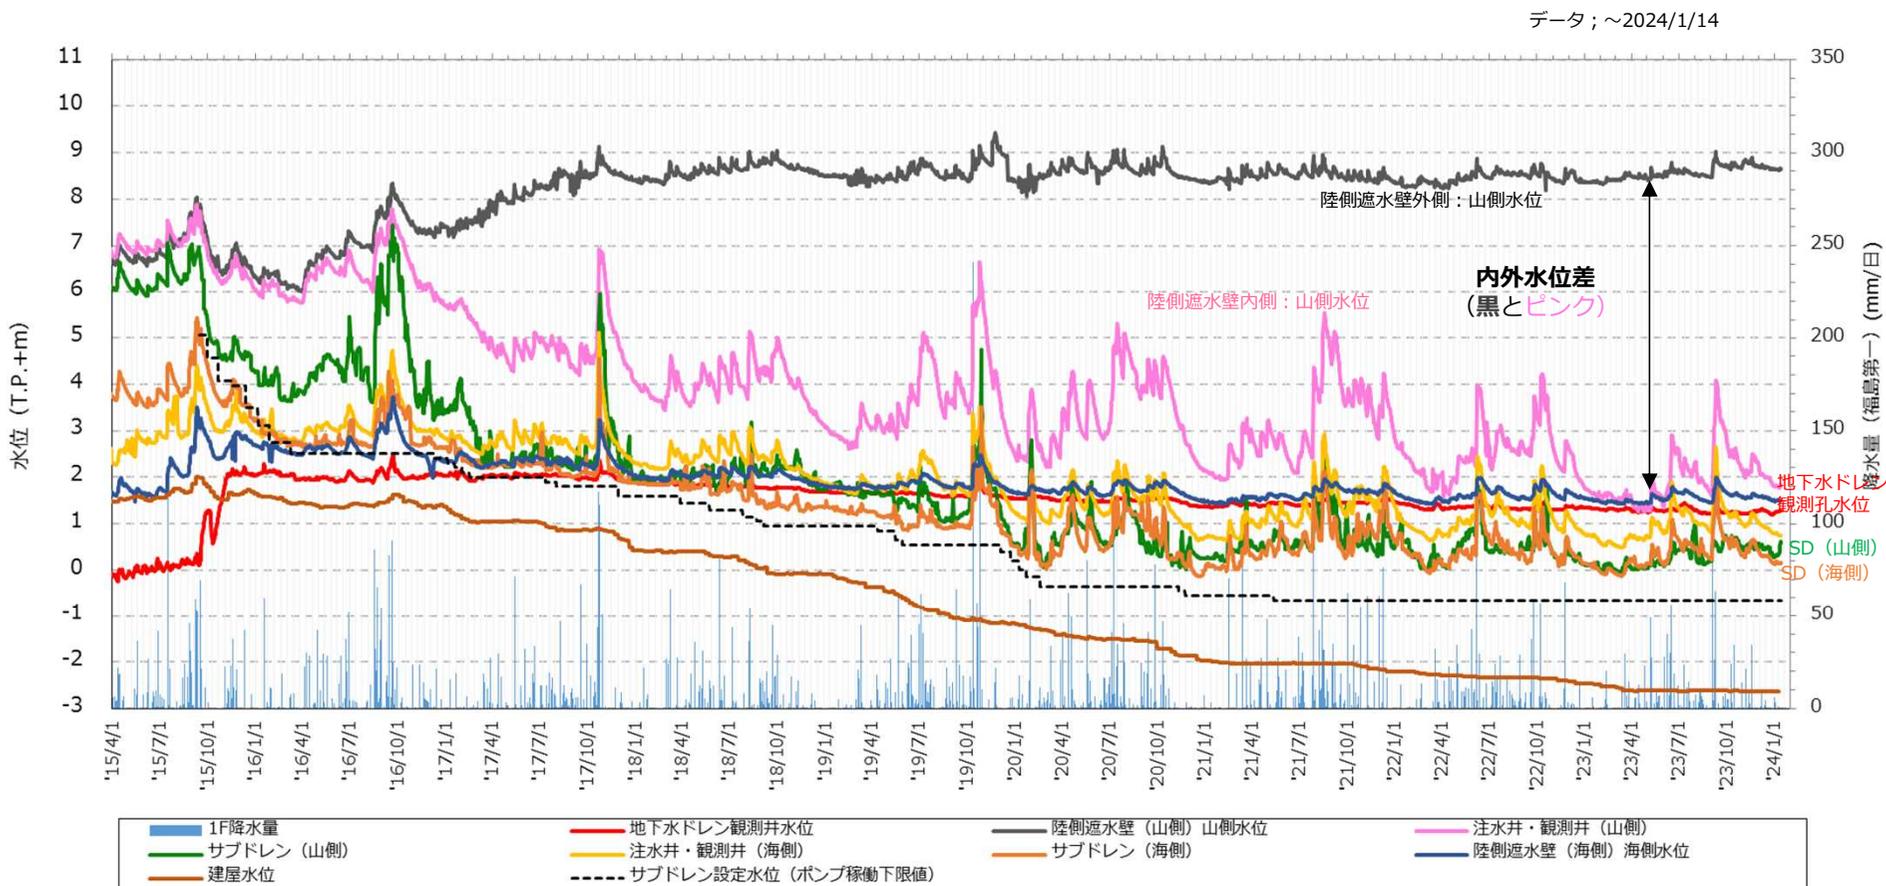
# 【参考】 建屋周辺の地下水位の状況

- 陸側遮水壁内側エリアの地下水位は山側では降雨による変動があるものの、内外水位差は確保した状態が維持されている。
- 地下水ドレン観測井水位は約T.P.+1.4mであり、地表面から十分に下回っている（地表面高さ T.P.+2.5m）。

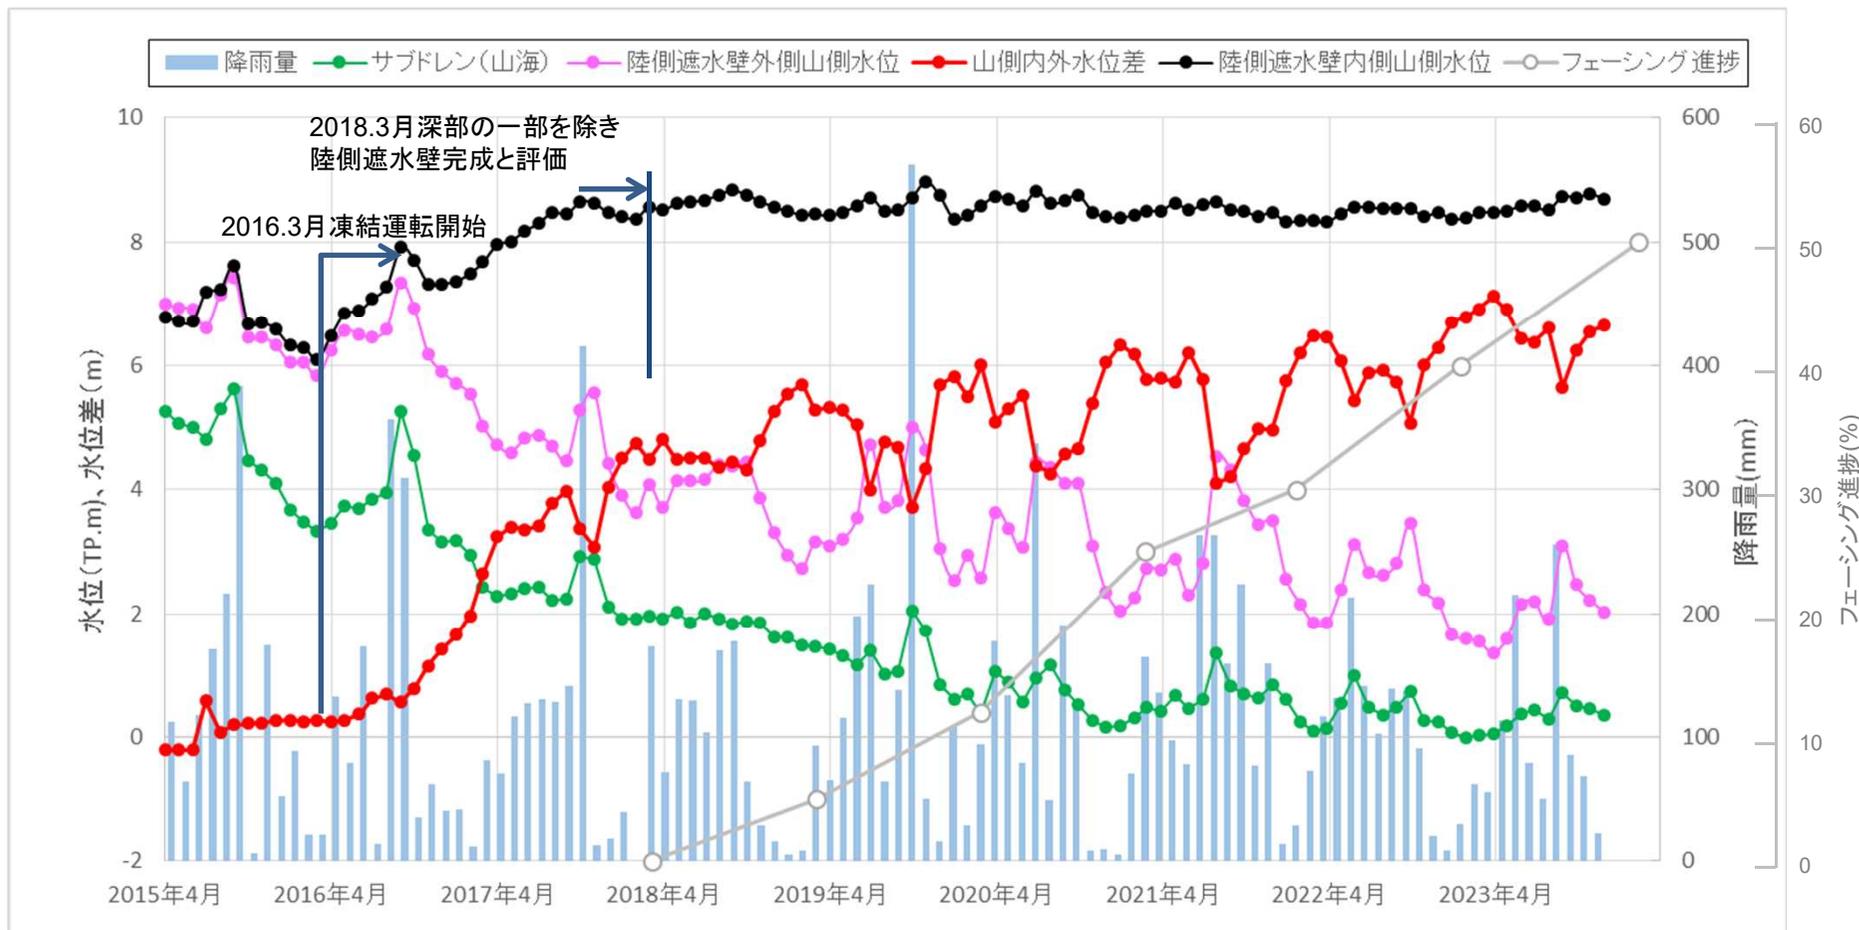
# 【参考】 建屋周辺の地下水位の状況（月平均グラフ）

■ 陸側遮水壁内側エリアの地下水位は山側では降雨による変動があるものの、内外水位差は確保した状態が維持されている

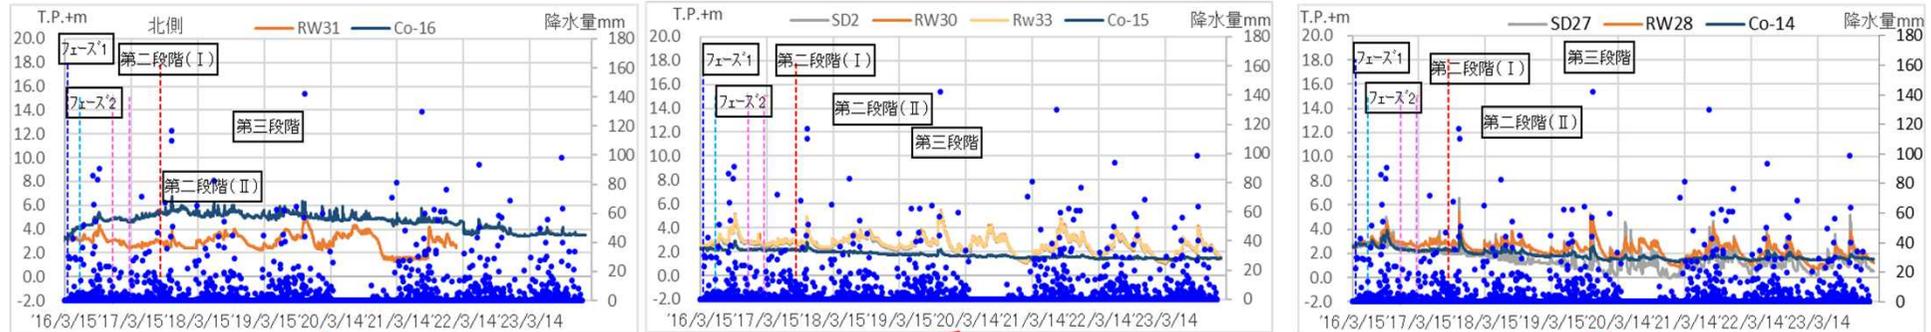
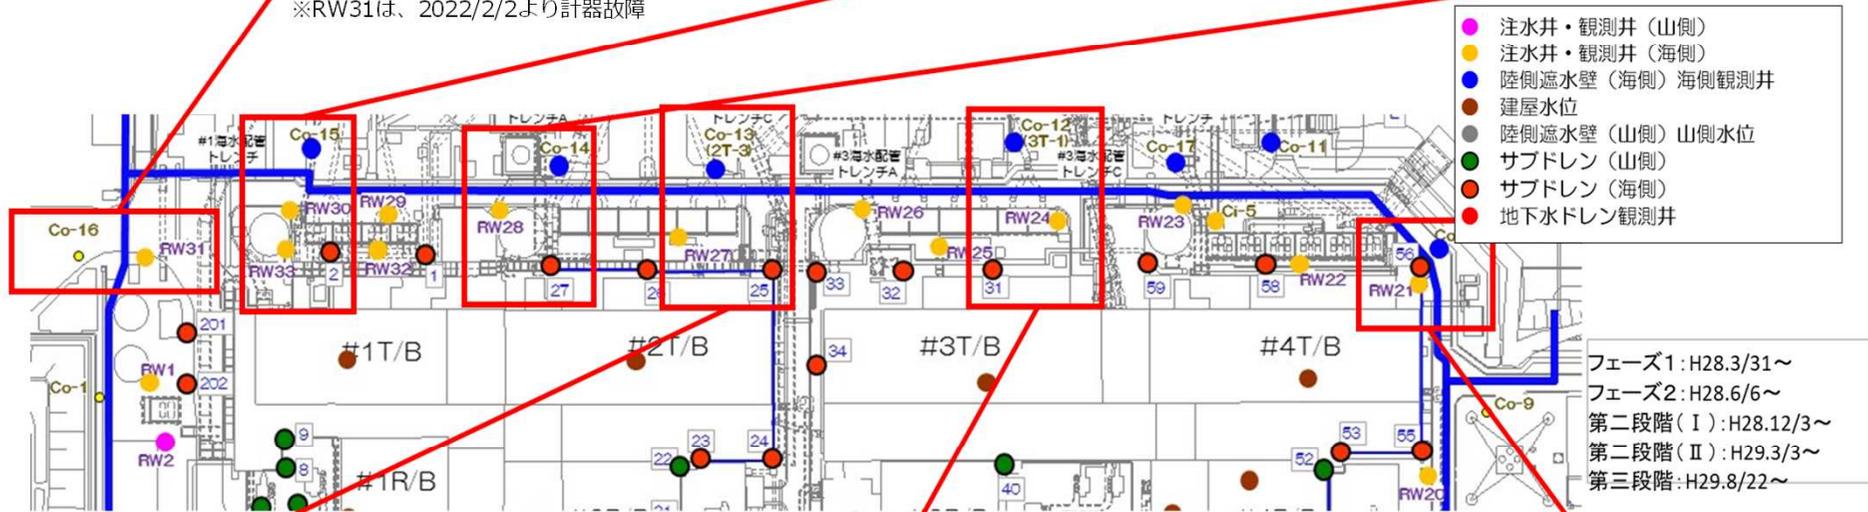
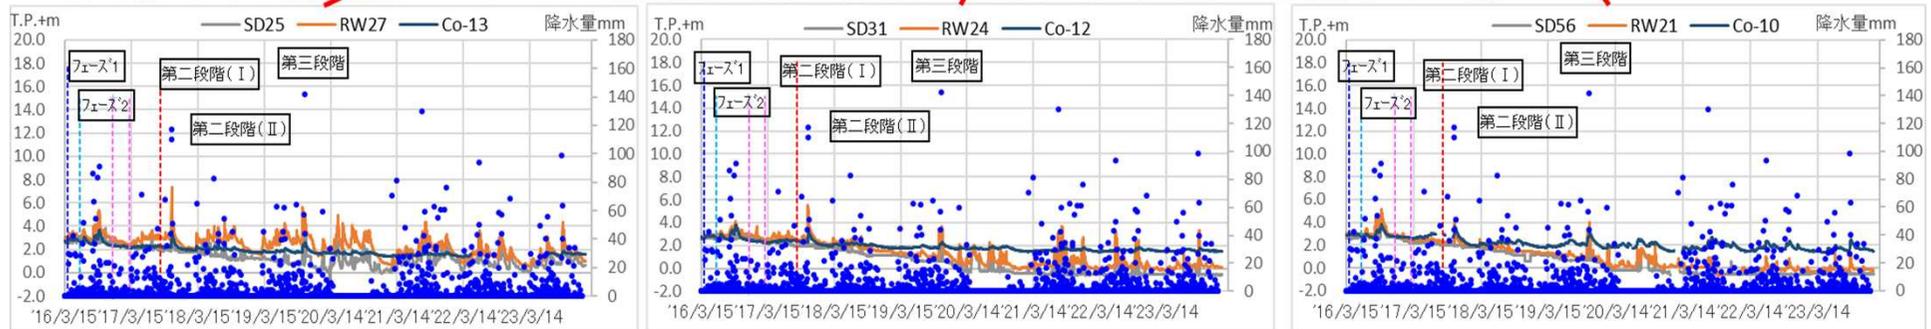
# 【参考】地下水位・水頭状況（中粒砂岩層 海側）

※RW31は、2022/2/2より計器故障

※Co-13は、2022/4/25より計器故障

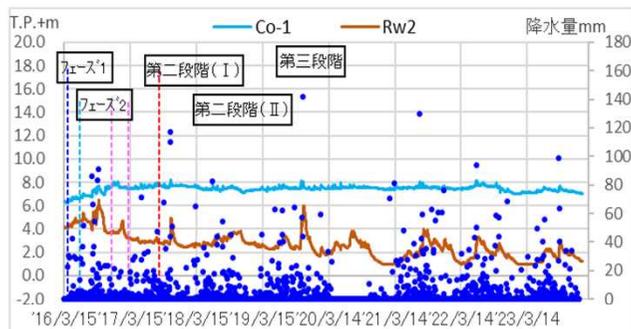
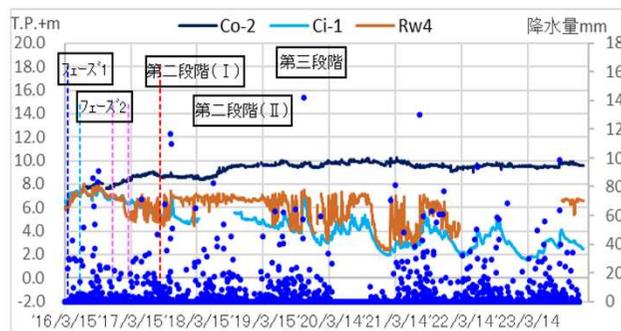
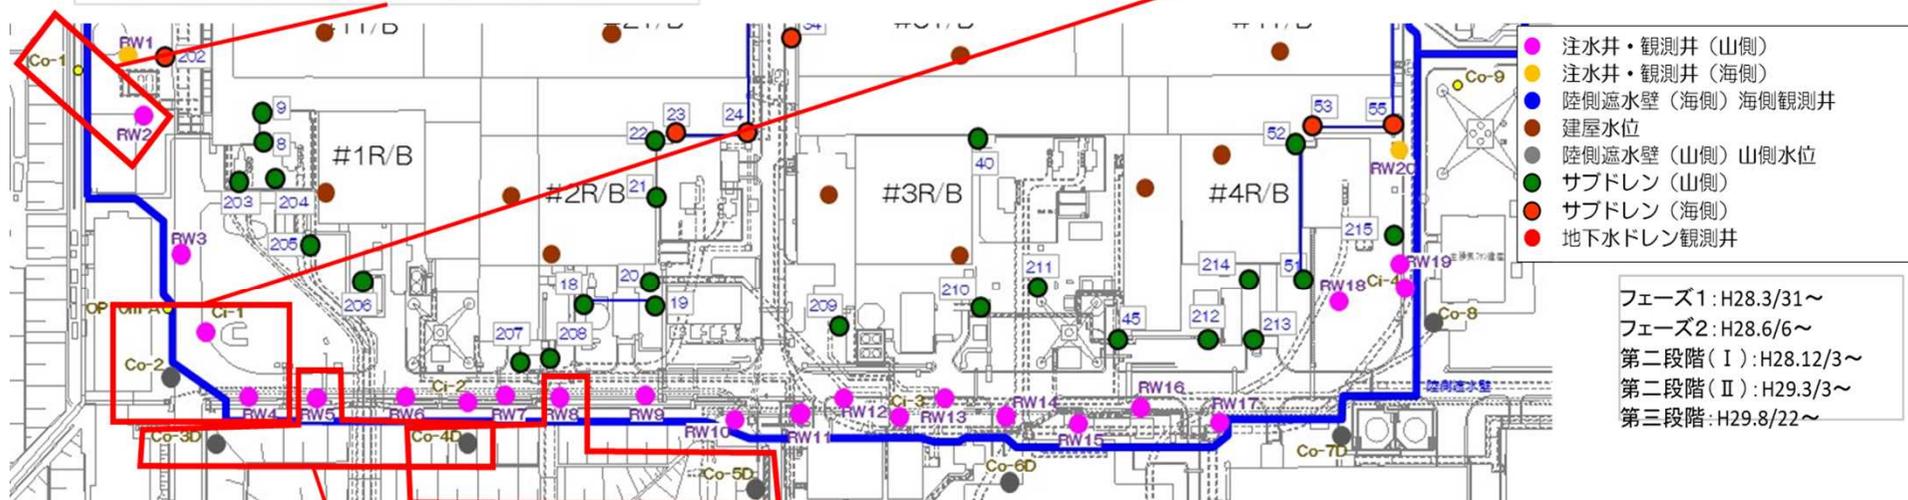
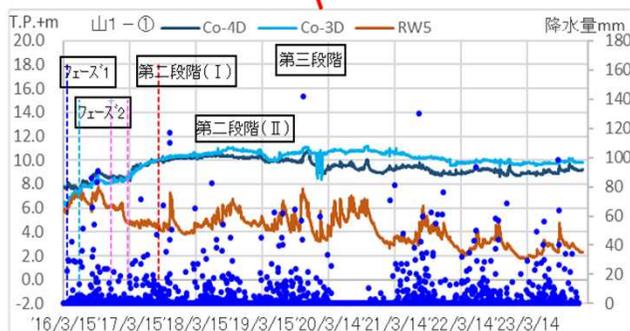
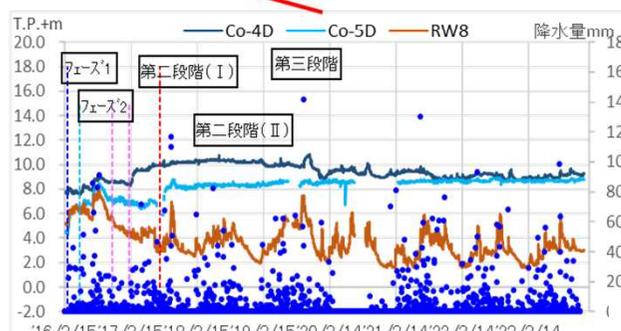
# 【参考】 地下水位・水頭状況 (中粒砂岩層 山側①)

※RW4は、2023/3/29より計器故障

フェーズ1: H28.3/31~  
 フェーズ2: H28.6/6~  
 第二段階(I): H28.12/3~  
 第二段階(II): H29.3/3~  
 第三段階: H29.8/22~

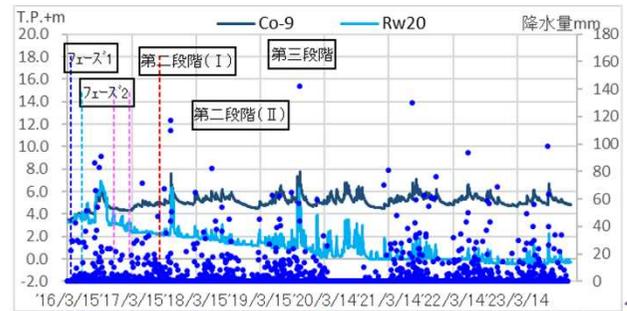
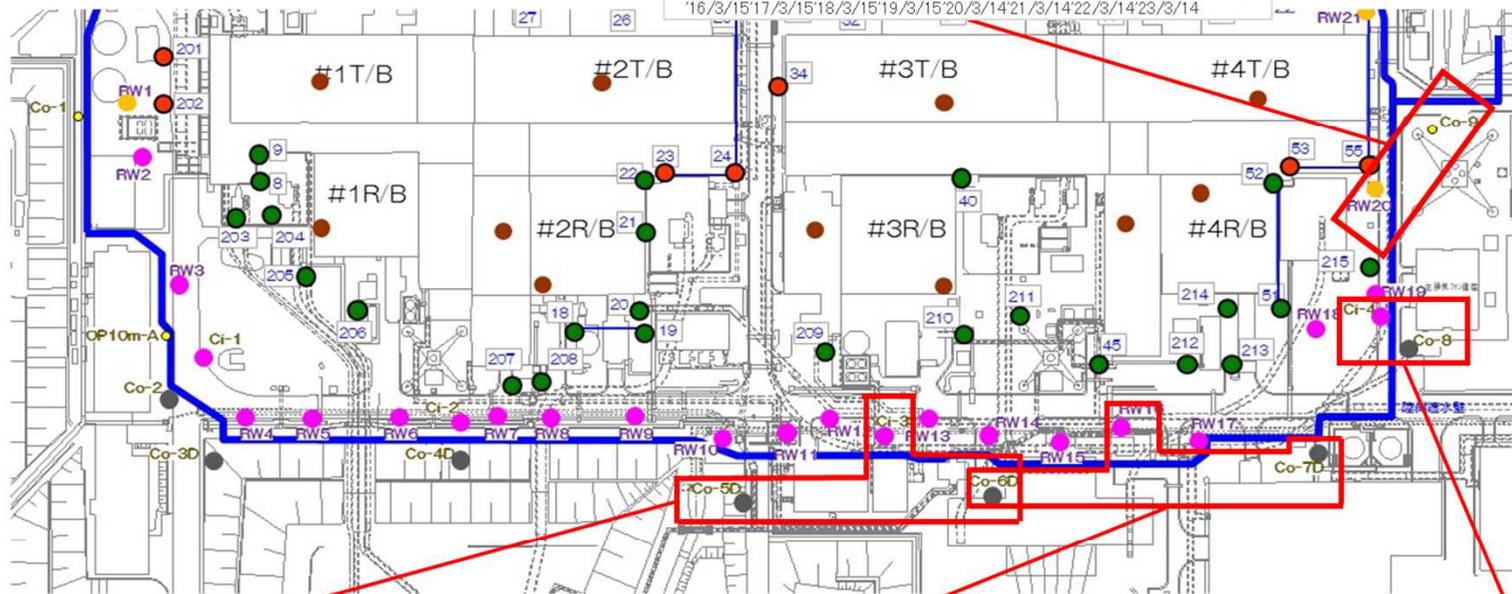
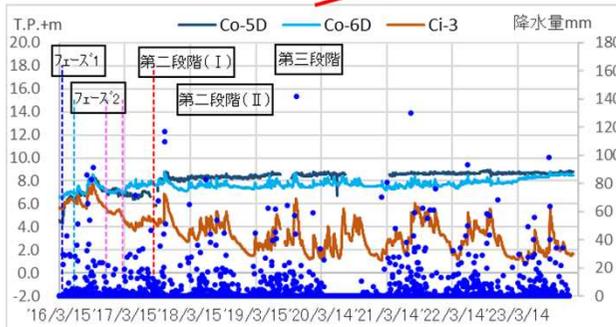
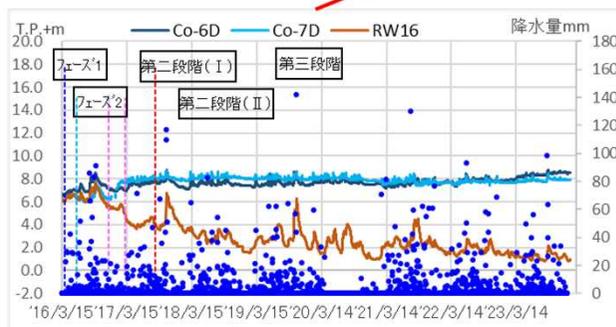
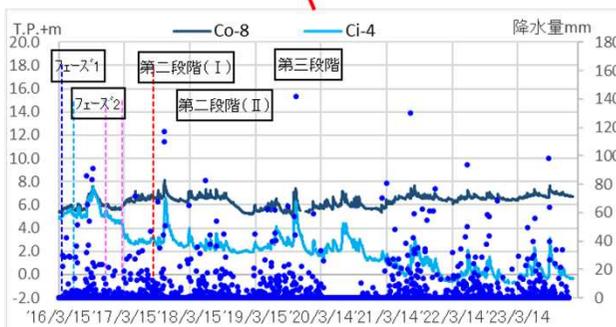
# 【参考】地下水位・水頭状況（中粒砂岩層 山側②）

- 注水井・観測井（山側）
- 注水井・観測井（海側）
- 陸側遮水壁（海側）海側観測井
- 建屋水位
- 陸側遮水壁（山側）山側水位
- サブドレン（山側）
- サブドレン（海側）
- 地下水ドレン観測井

フェーズ1: H28.3/31~  
 フェーズ2: H28.6/6~  
 第二段階(I): H28.12/3~  
 第二段階(II): H29.3/3~  
 第三段階: H29.8/22~

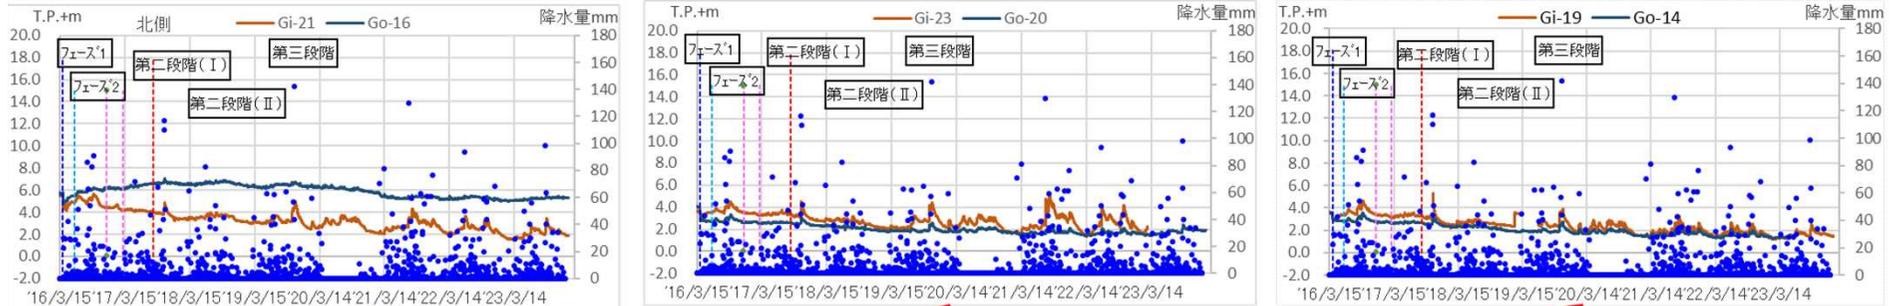
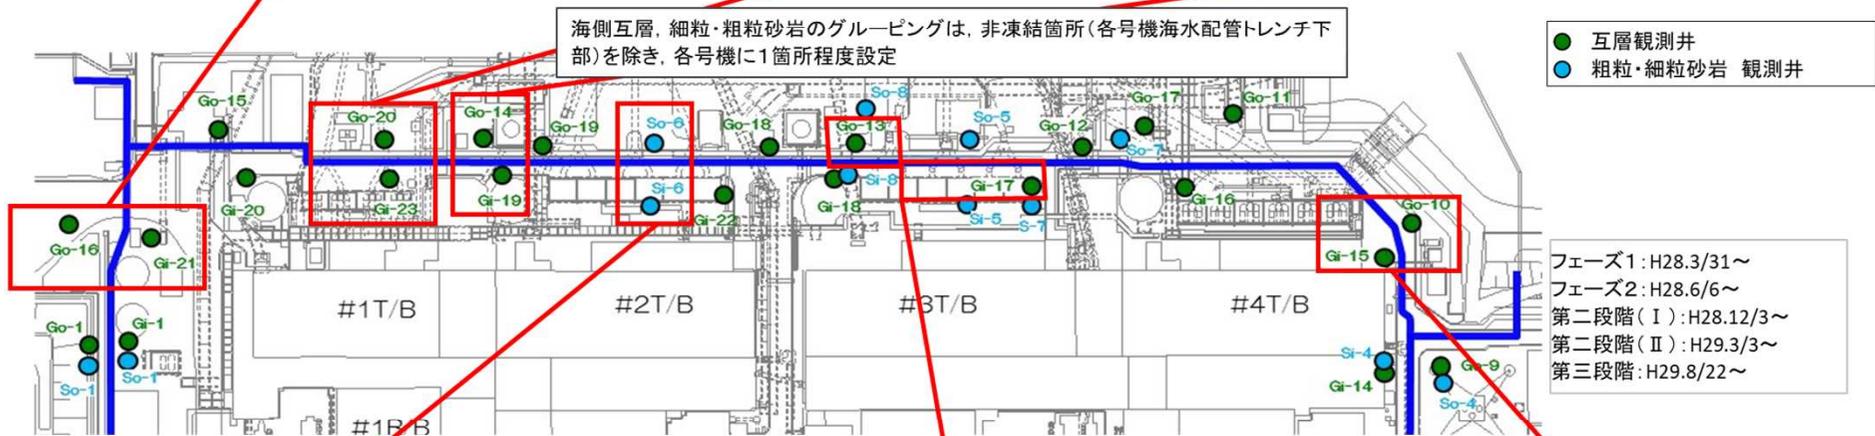
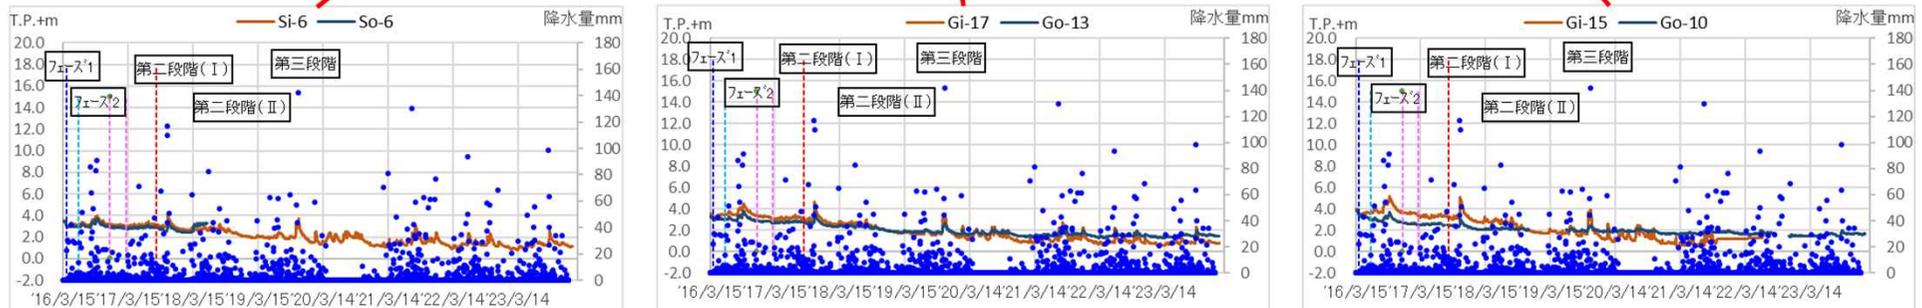
【参考】 地下水位・水頭状況（互層、細粒・粗粒砂岩層水頭 海側）

※Gi-15は、2022/2/20より計器故障

※Gi-15は、2022/7/4より計器故障

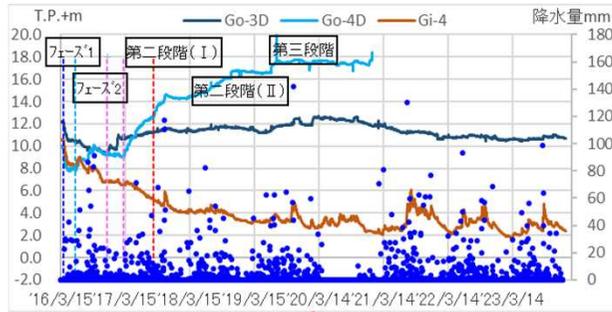
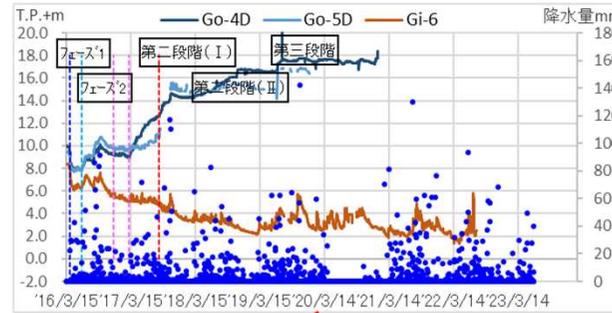
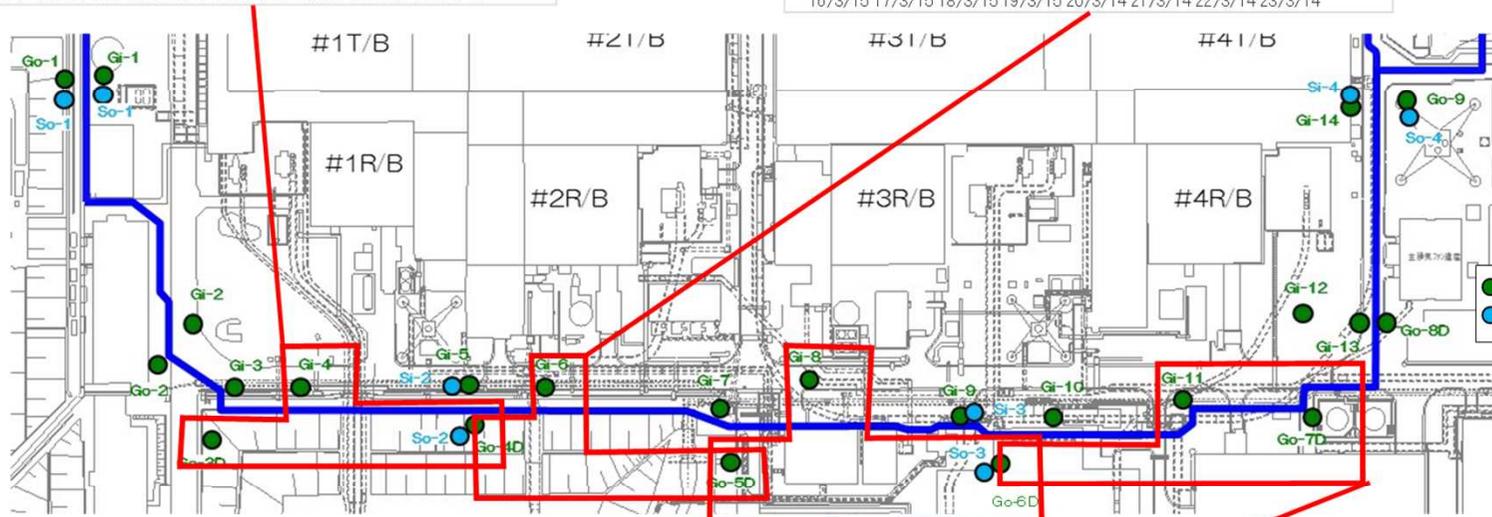
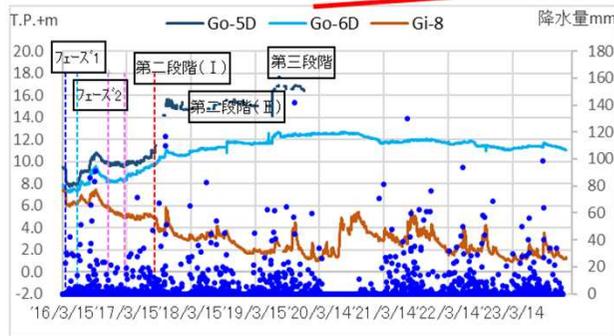
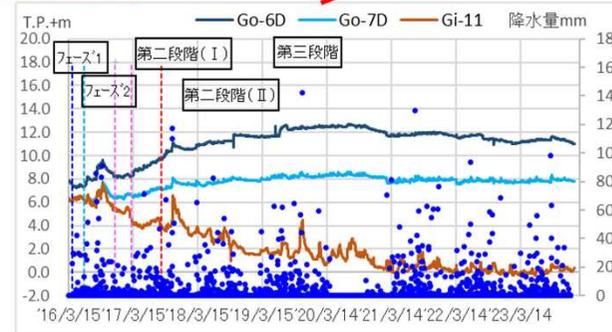
# 【参考】地下水位・水頭状況（互層、細粒・粗粒砂岩層水頭 山側）

※Gi-6は、2022/7/25より計器故障

● 互層観測井  
● 粗粒・細粒砂岩 観測井

フェーズ1: H28.3/31~  
フェーズ2: H28.6/6~  
第二段階(I): H28.12/3~  
第二段階(II): H29.3/3~  
第三段階: H29.8/22~

※Go-5Dは、2019/12/16より計器故障
