# 汚染水抑制対策の現況について

2024年1月30日

東京電力ホールディングス株式会社

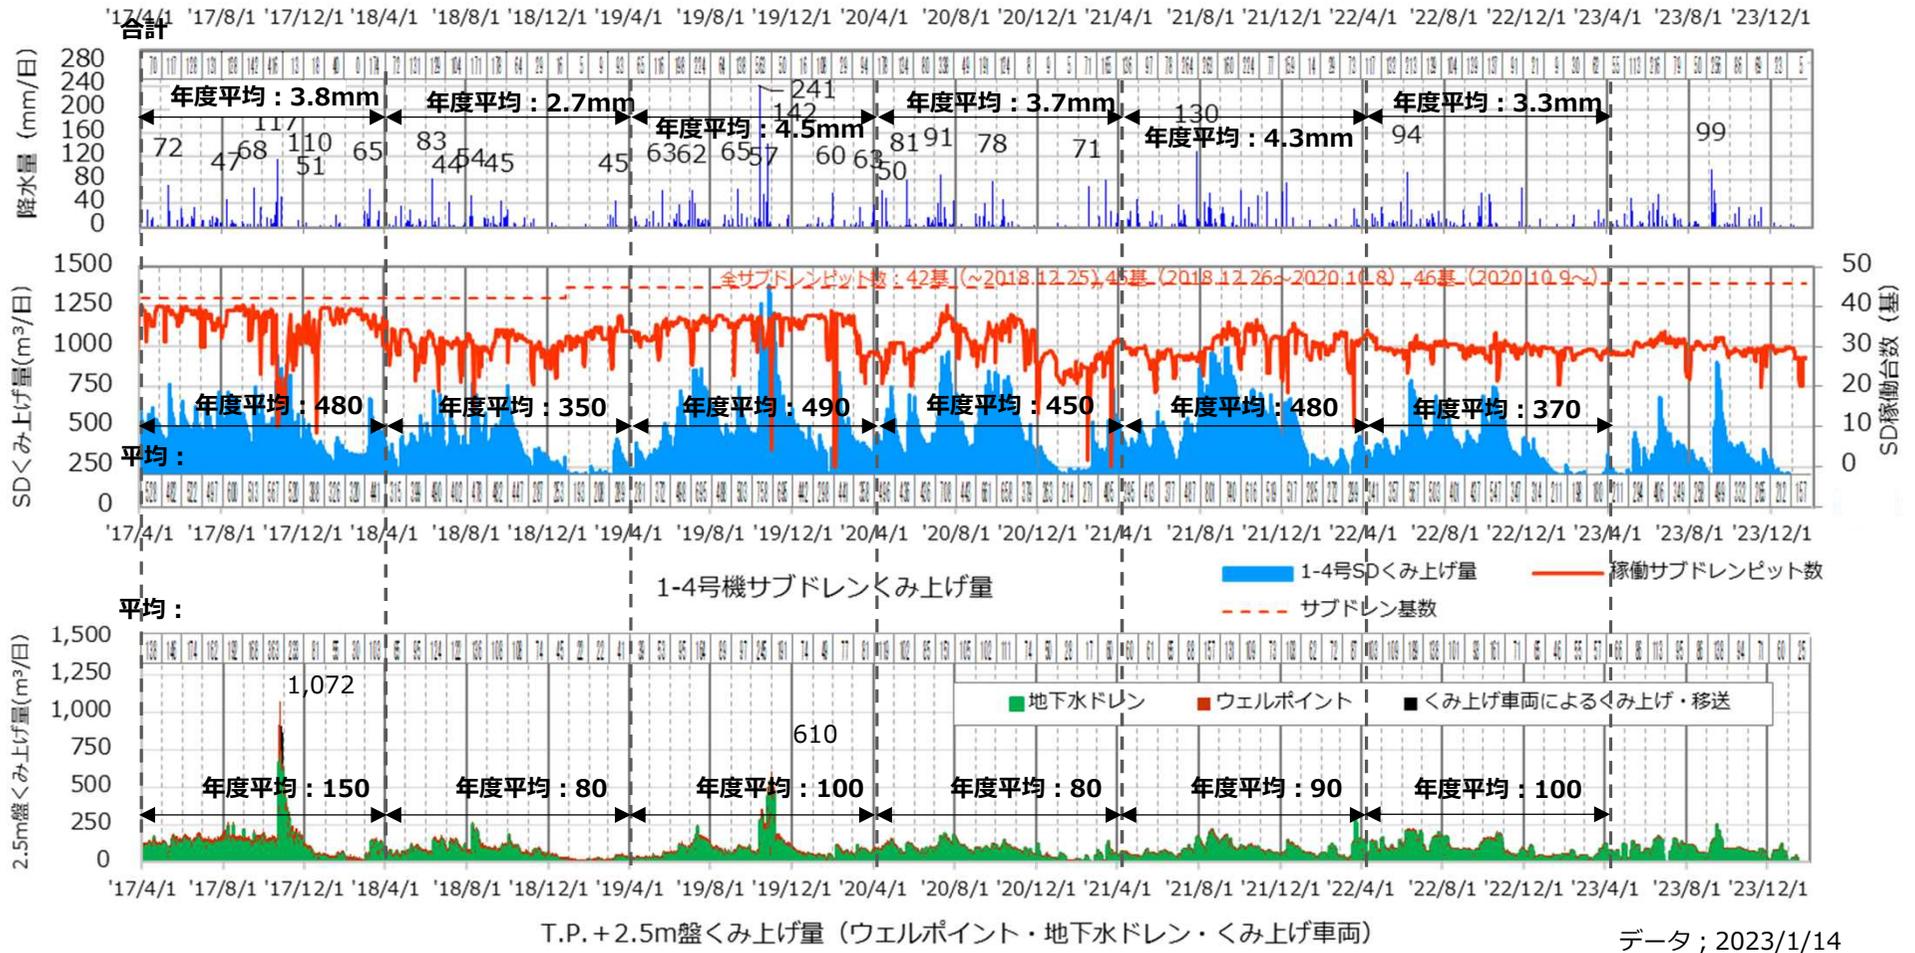
# 【参考】サブドレン・護岸エリアのくみ上げ量の推移

- 1-4号機サブドレンは、降水量に応じて、くみ上げ量が変動している状況である。
- T.P.+2.5m盤くみ上げ量は、T.P.+2.5m盤エリアのフェーシングが完了しており、安定的なくみ上げ量で推移している状況である。

※平均値は、降水量を除き10m³単位で四捨五入

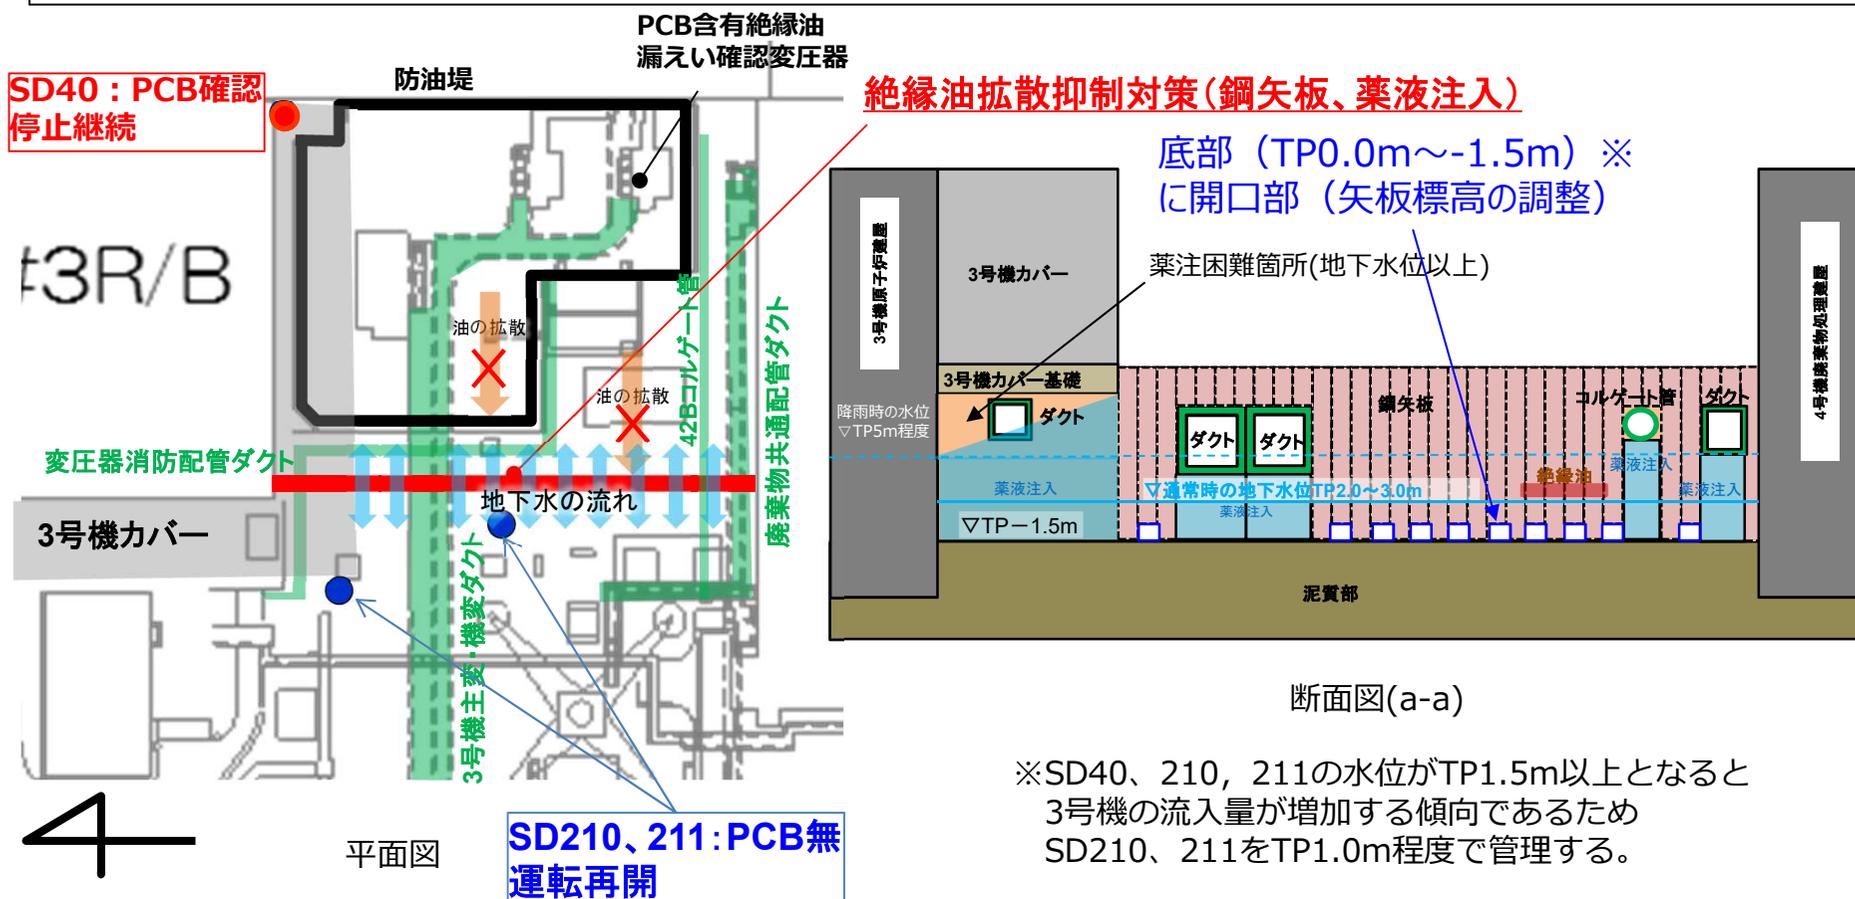
# 【参考】サブドレンNo40周辺 PCB含有絶縁油拡散抑制対策の概要

- 低濃度PCBを含む絶縁油が地中で拡散することに伴い、サブドレン停止による建屋への地下水流入量の増加が懸念されることから、下記のとおり絶縁油の拡散抑制対策を行い、2023年9月に完了した。
  - 鋼矢板および薬液注入により絶縁油の地中内での拡散抑制対策を行う。
  - 拡散抑制対策は防油堤及び、周辺のダクトを踏まえて設置位置の平面配置を設定。
  - 絶縁油拡散対策実施の上、サブドレンNo.210,211を再稼働しており、顕著な油分は確認されていない。

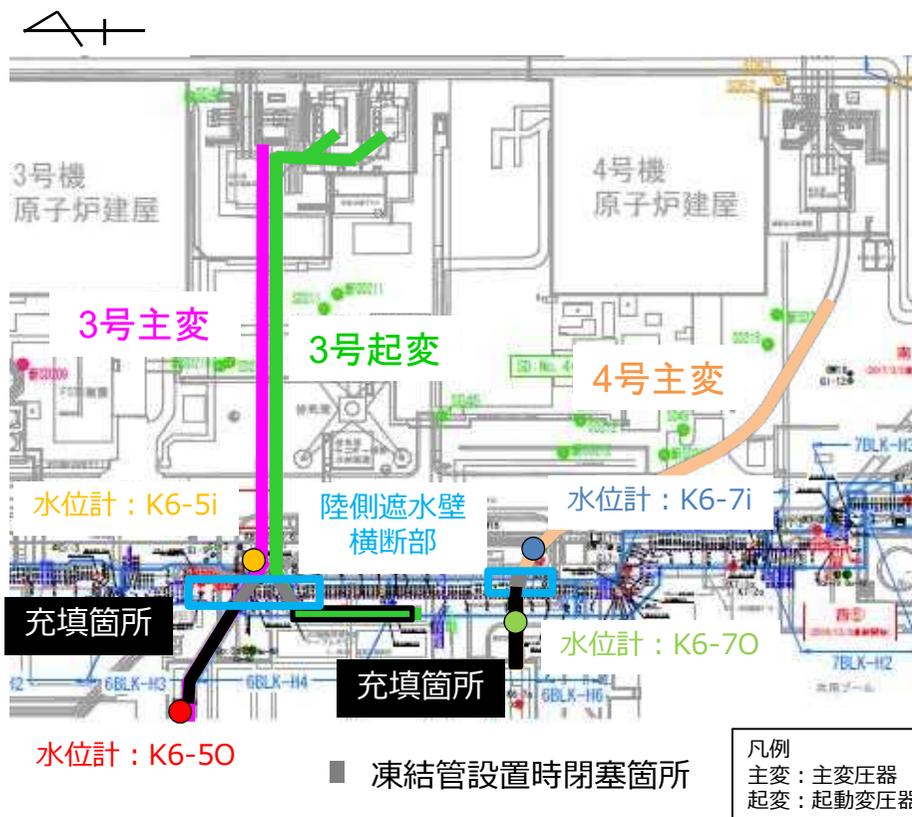
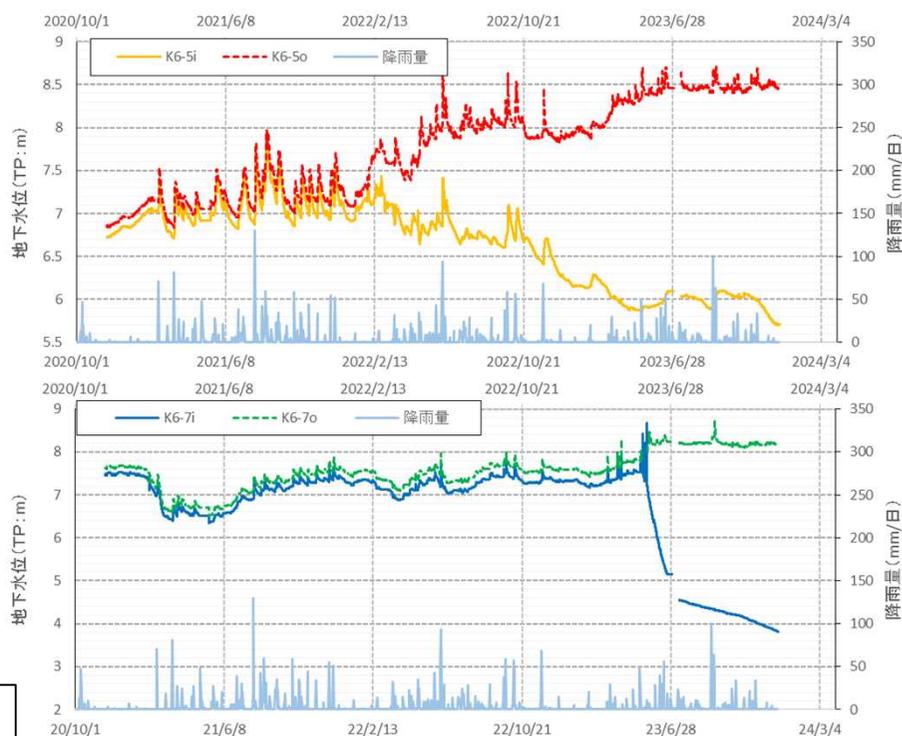
## 【参考】 3号主要変圧器ケーブルダクト等陸側遮水壁外側閉塞工事について

- 3号主変ケーブルダクトと陸側遮水壁との横断部においては、凍結管の貫通施工時に閉塞工事を実施しており、その後、ダクト内の水位を継続的に確認してきたが、陸側遮水壁の内外水位差が確認されていなかった。
- 陸側遮水壁の山側において補助的に追加の閉塞工事を2021年度に行った。
- その結果、ダクト内で計測している水位に内外水位差が発生している、今後サブドレンの汲み上げ量及び建屋流入量などへの影響を確認している。
- 3号起変（陸側遮水壁内部で3号主変と連絡）及び4号主変ケーブルダクトにおいても、2022年度末～2023年度初めに閉塞工事を実施した結果、水位差が拡大している。

データ：2023.12.25迄

※2023.6.30～2023.7.12期間は、計測データの電送異常により欠測

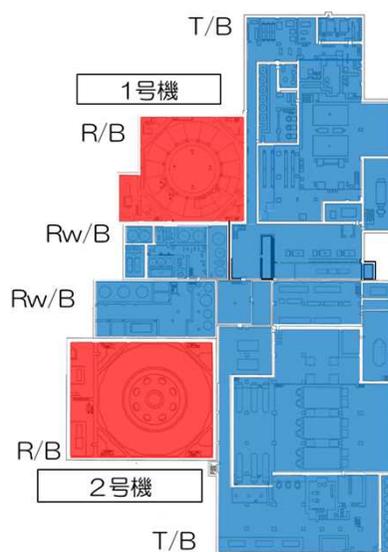
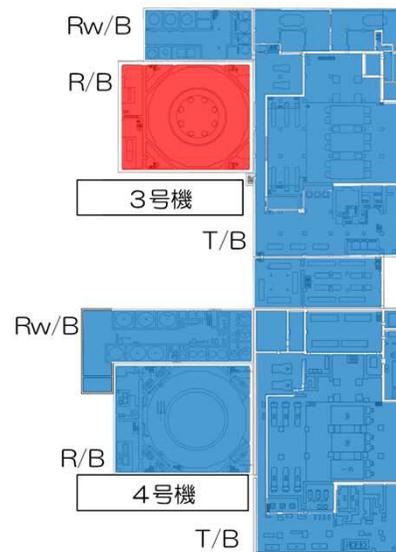
## 2023年末：滞留水分布

<span style="color: red;">■</span>	建屋に貯留する滞留水
<span style="color: blue;">■</span>	床面露出している範囲

「建屋に貯留する滞留水」の定義見直しについて、今後、実施計画申請予定。認可後に床面露出しているエリアについて、サブドレン水位の低下が可能となる。現在、排水しにくいエリアが確認され、都度排水を実施しているため、その解消に向けて検討中。

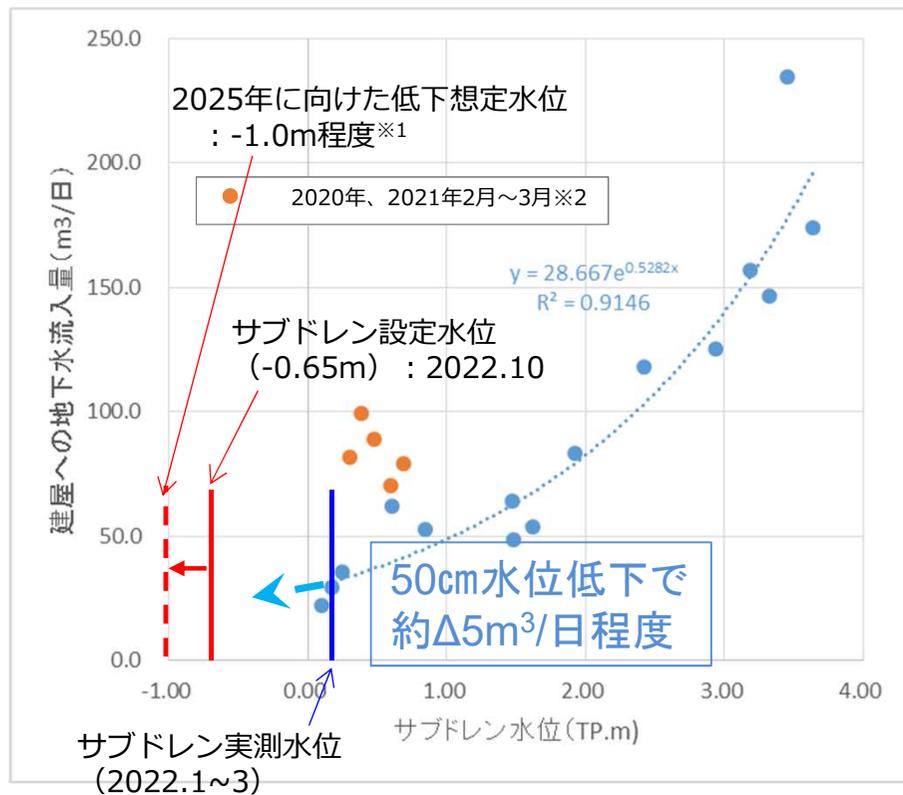
- 渇水期のサブドレン水位と建屋流入量の関係から、サブドレン水位の低下に伴い、建屋流入量の減少状況が確認される。これらは建屋間ギャップを含む建屋貫通部の減少と評価している。
- 現時点の計測結果からは、指数的に減少しており、今後予定している約40～50cmのサブドレン水位低下に伴い、約5m<sup>3</sup>/日程度建屋流入量が抑制されると想定される。

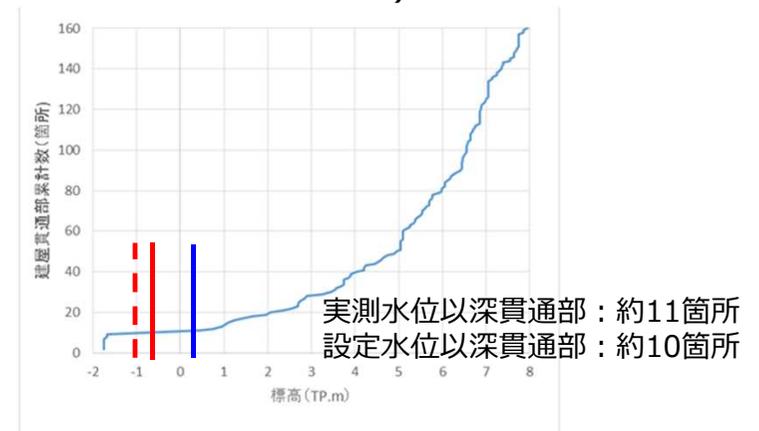
(外壁部の貫通部深度分布)

※1 : 1号機R/B床面標高 (TP-2.2mからの水位差確保の設定水位)  
 ※2 : 2016年～2022年1月～3月の実績  
 (2018年2月、3月は、K排水路の逆流の影響があるため除外、  
 2020年1～3月、2021年2月、3月は降雨が多かったため除外)

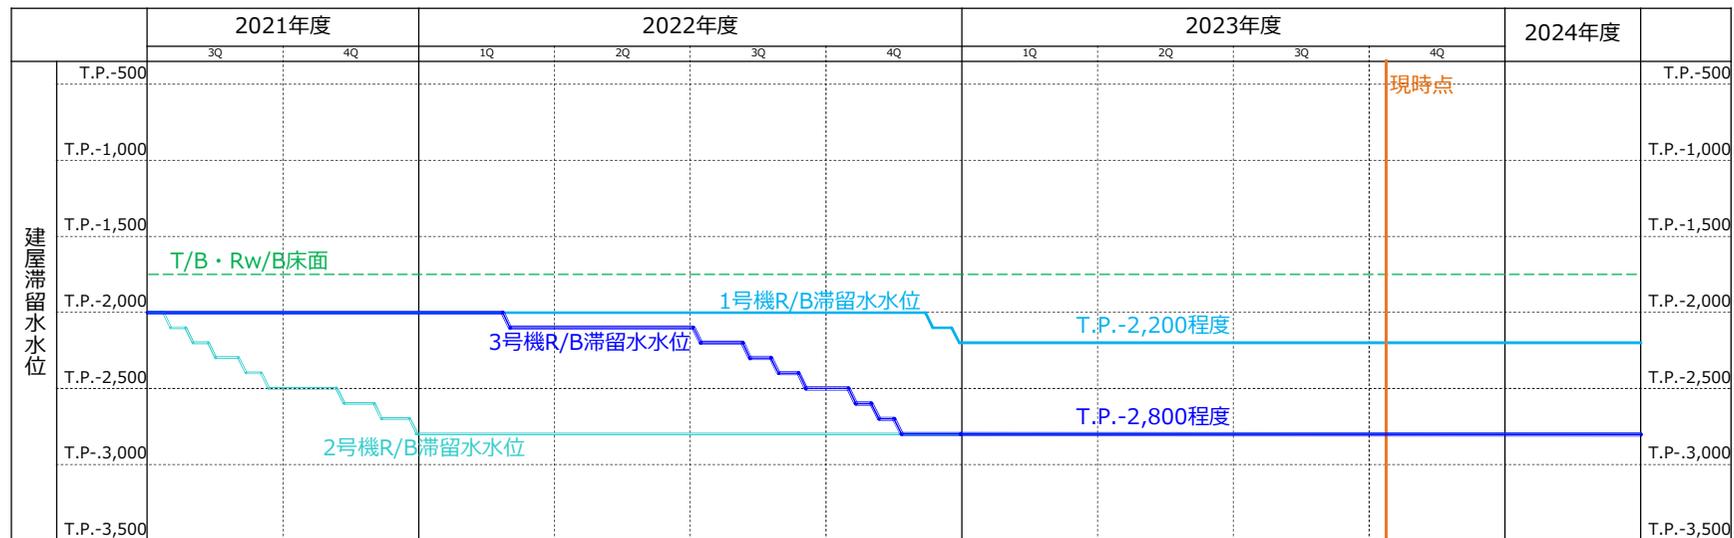
1～3号機R/B水位低下実績

- 循環注水を行っている1～3号機原子炉建屋（R/B）について、2022年度に、R/B滞留水量を2020年末の半分程度（約3,000m<sup>3</sup>程度）に低減することを達成した。
  - 建屋滞留水の水位低下は、ダストの影響の確認や、R/B下部に存在するα核種を含む高濃度の滞留水処理に伴う急激な濃度変化による後段設備への影響を緩和するため、各建屋にて2週間毎に10cm程度のペースを目安に水位低下を実施。
  - 2号機は2022年3月、1号機及び3号機は2023年3月に、目標水位まで水位低下を完了済。
- プロセス主建屋（PMB）、高温焼却炉建屋（HTI）については、極力低い水位を維持※<sup>1</sup>しつつ、ゼオライト土嚢等の回収作業完了以降に床面露出を行う計画。

※1 PMBはT.P.-1200程度、HTIはT.P.-800程度（水深1.5m程度）で水位を管理。なお、大雨等による一時的な水位変動の可能性あり。

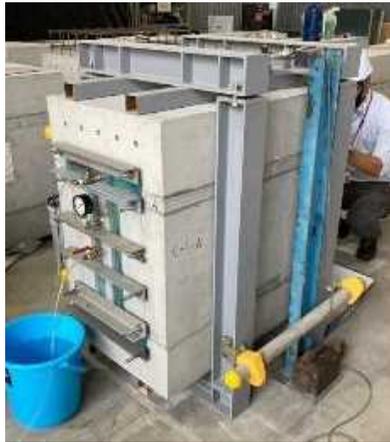
写真1 加圧試験状況

①材料透水試験：止水性の確認

止水幅：10cm以上  
 材料：モルタル  
 ブタジエン（変形追従）  
 止水性：1/100以上

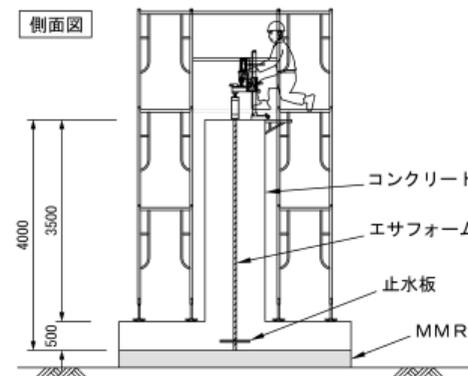
図1 削孔試験イメージ図

②削孔試験：削孔可否及び孔曲がりの確認

下記削孔精度確認  
 （削孔長：3.5m）  
 孔曲がり：1%未満  
 止水幅：10cm以上  
 （コアビット、ノンコアビットの特徴確認：削孔速度、壁面仕上がりにより、組み合わせ確認済み）

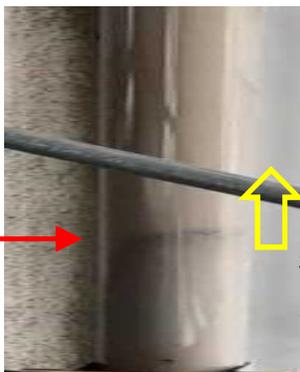
写真3 打設面（モルタル，電動ポンプ）  
 アクリル管へのモルタル打設時の打設面

③材料打設試験：各材料の10mの充填性及び施工性を確認

打設面

打設面上昇

打設手法：電動ポンプで  
 トレミー打設

5cm配管でも打設可能

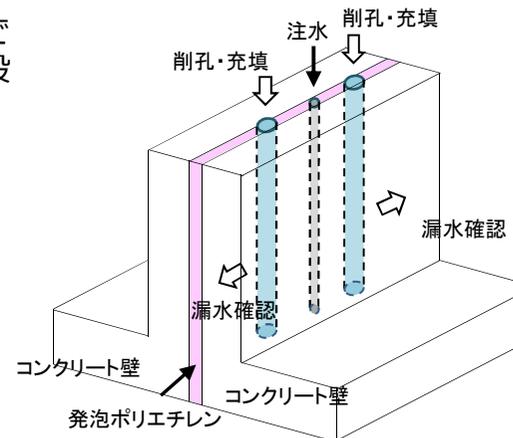
④総合止水試験：模擬試験体により、打設管理の確認

削孔：コアビット  
 (Φ110mm)  
 止水材：モルタル

- 確認事項
- ・ 止水材の打設面の管理
  - ・ 注水孔からの注水量の低減率0.1%以下

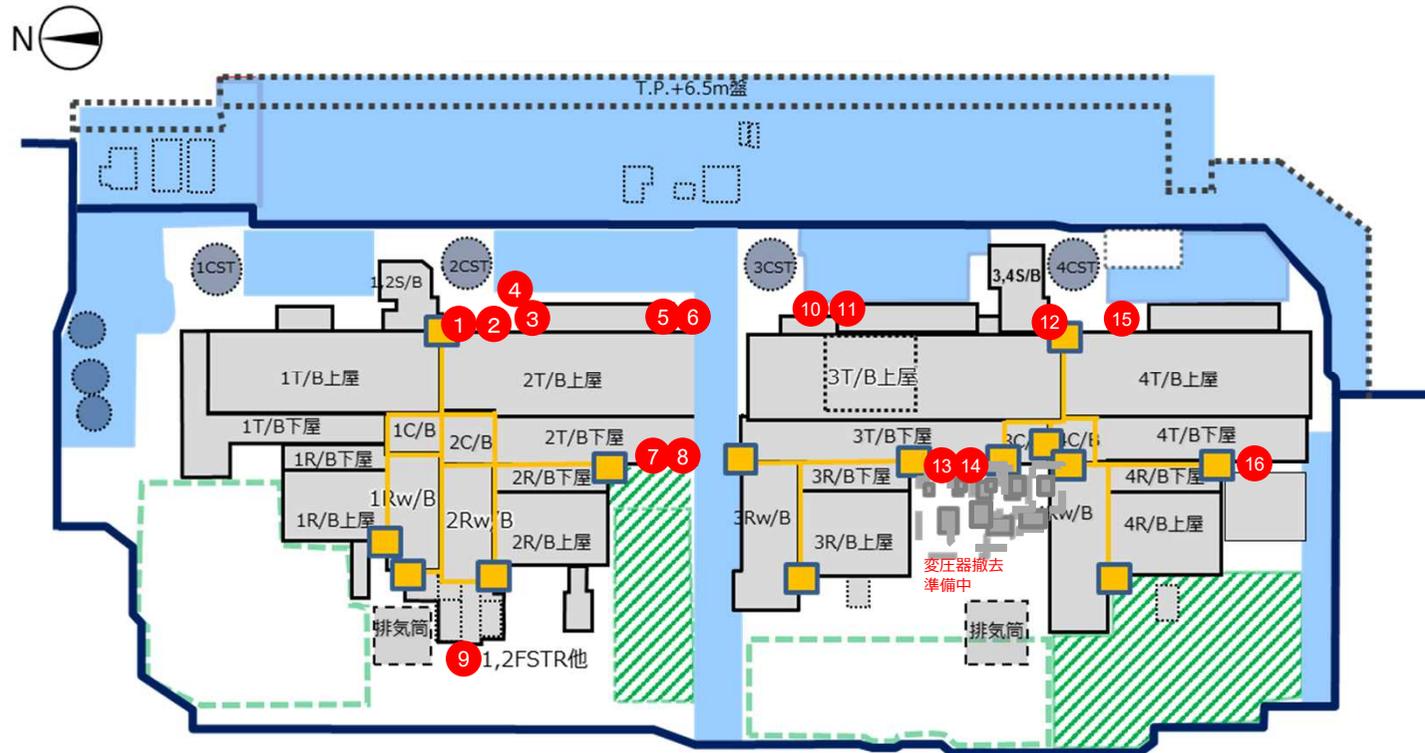
## 【参考】 1-4号機建屋深部（T.P.+2m以下）外壁貫通部一覧

場所	構造物下端深さ (T.P. m)	形状	大きさ	対応状況と今後の予定
①	2T/B 東側	-1.8	矩形	500mm×500mm	<b>2025年度以降に調査を計画</b>
②		-1.8	矩形	500mm×500mm	
③		+0.9	矩形	1,000mm×1,300mm	2号放射性流体ダクト（止水済）：2019年度完了により <b>対策済</b>
④		-1.8	矩形	4,100mm×1,500mm	2号海水配管トレンチ（閉塞済）：2015.6完了により <b>対策済</b>
⑤		-1.8	矩形	3,550mm×1,500mm	
⑥		-1.8	矩形	2,250mm×1,500mm	
⑦	2T/B 西側	-1.7	円形	φ50mm	<b>2025年度以降に調査を計画</b>
⑧		+1.2	円形	φ120mm	
⑨	2号FSTR 東側	-1.8	矩形	800mm×1800mm	2号FSTR内部の開口のため外周壁の貫通部では無く対策対象外
⑩	3T/B 東側	+2.6※	円形	φ200mm	<b>カメラ調査（2022年度：降雨時期含）により、にじみ程度のみ確認で大きな流入は確認されなかった。対策を検討していく予定。</b>
⑪		-0.9	円形	φ200mm	
⑫		+2.0	矩形	4,000mm×2,000mm	3号取水電源ケーブルダクト（閉塞）：2024.2完了見込みにより <b>対策済</b>
⑬	3T/B 西側	+1.1	円形	φ100mm	<b>カメラ調査（2023年度：渇水期）により、床面は乾いており流入は確認されなかったが、今後、降雨期の調査を追加して計画</b>
⑭		-1.7	円形	φ50mm	
⑮	4T/B 東側	-1.8	矩形	2,250mm×1,900mm	4号海水配管トレンチ（閉塞済）：2015.4完了により <b>対策済</b>
⑯	4T/B西側	+0.4	矩形	910mm×2,000mm	4T/B流入量は少なく、開口は階段室の扉であり、外周壁の貫通部ではない可能性のため対策対象外

流入量の多い3号機タービン建屋の対策を優先している。

2号機タービン建屋、4号機タービン建屋は、少雨期の建屋流入量は少ない。

※⑩はTP2.6mだが、3号機タービン建屋の流入量が多い為調査対象としている

R/B : 原子炉建屋  
 T/B : タービン建屋  
 Rw/B: 廃棄物処理建屋  
 C/B : コントロール建屋

- 深部（T.P.+2m以下）建屋外壁貫通部（16箇所）  
 海水配管トレンチ（閉塞済み）含む  
 2号機：9箇所、3号機：5箇所、4号機：2箇所
- 建屋間ギャップ端部（外壁境界部）（14箇所）

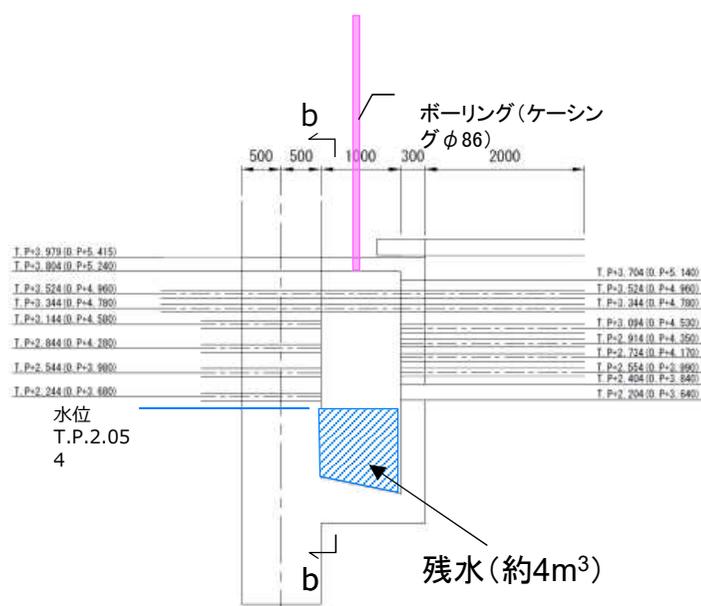
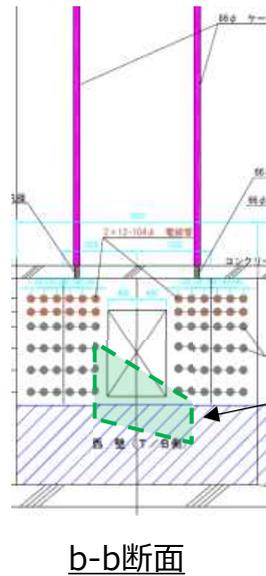
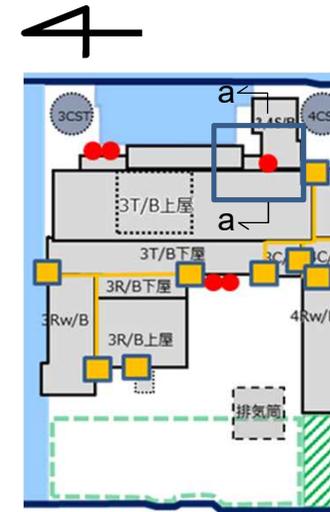
a-a 取水電源ケーブルトレンチ建屋接続部ピット断面図

⑫ 3号取水電源ケーブルダクト

- 3号取水電源ケーブルダクトの建屋接続部ピット部を地上より削孔し内部を確認。
- 建屋外壁貫通部のケーブルより深部に若干のたまり水が確認されたため、抜き取り後、地下水の流入は確認されなかったが、降雨後再度たまり水が確認された。2023年度中に内部の充填を実施中。

写真範囲

2022年度		2023年度			
	3Q	4Q	1Q	2Q	3Q	4Q
たまり水移送	■					
充填			■

Cs-134	:3.1E+03 Bq/L	全β	:1.2E+05 Bq/L
Cs-137	:1.1E+05 Bq/L	H-3	:2.0E+02 Bq/L

\* 2022年11月7日～ たまり水移送完了

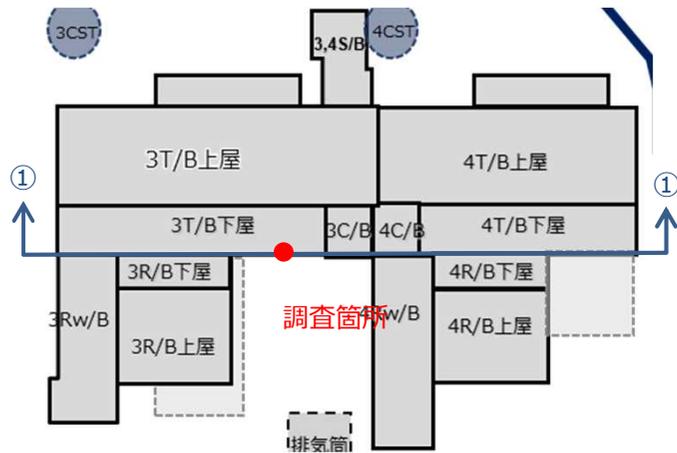
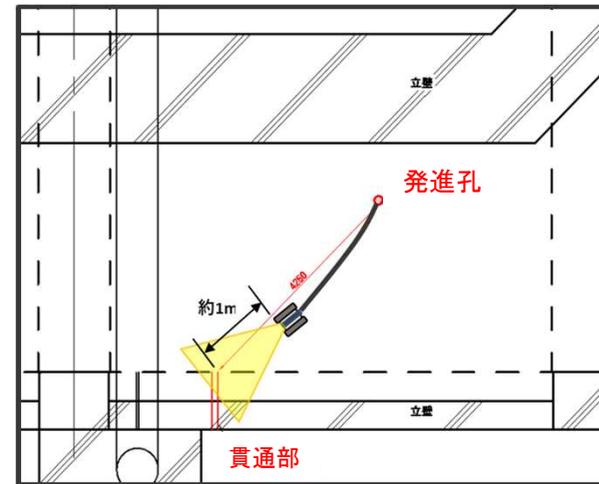
調査箇所詳細

# 【参考】 3号機T/B山側の建屋外壁貫通部調査結果について

- 3号西側1階フロアから削孔し、調査用ラジコンにより地下1階の外壁貫通部を調査。
- 床面が乾いている状況、外壁貫通部付近ににじみが無い事を確認。今後、降雨時期についても調査予定。

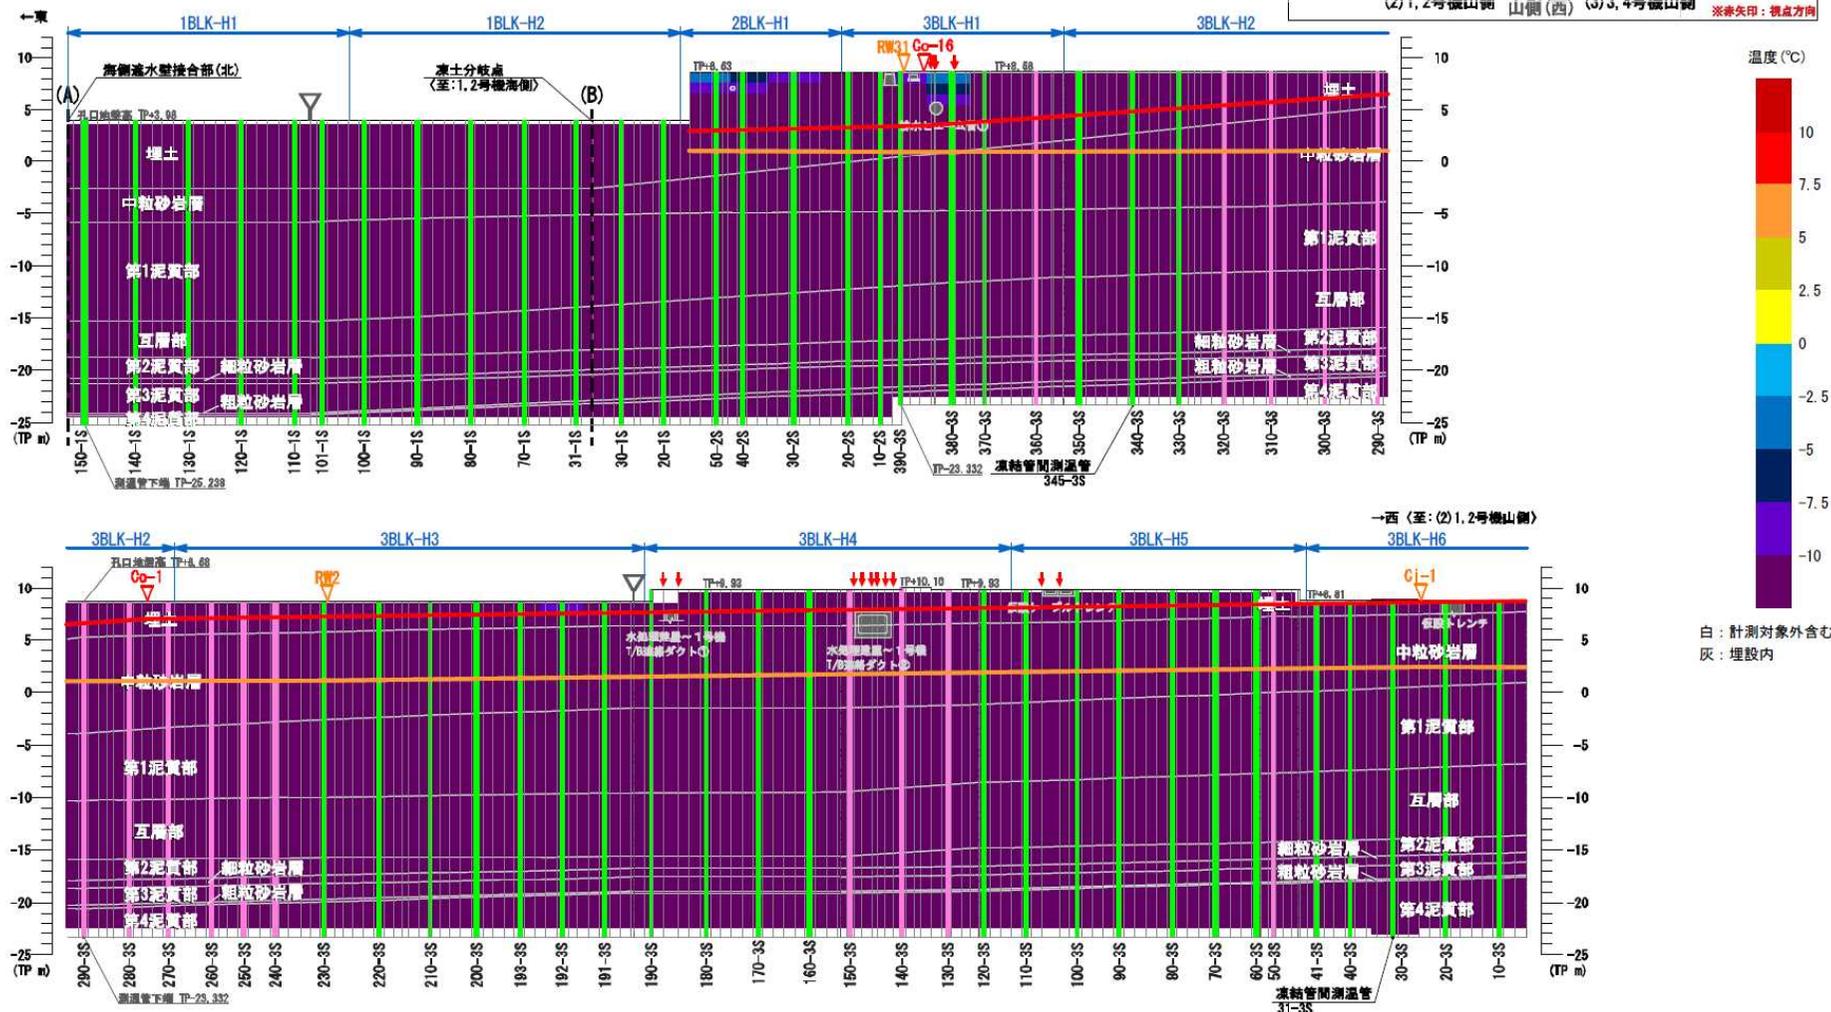
# 【参考】地中温度分布図（1号機北側）

(1) 1号機北側（北側から望む）

（温度は1/16 7:00時点のデータ）

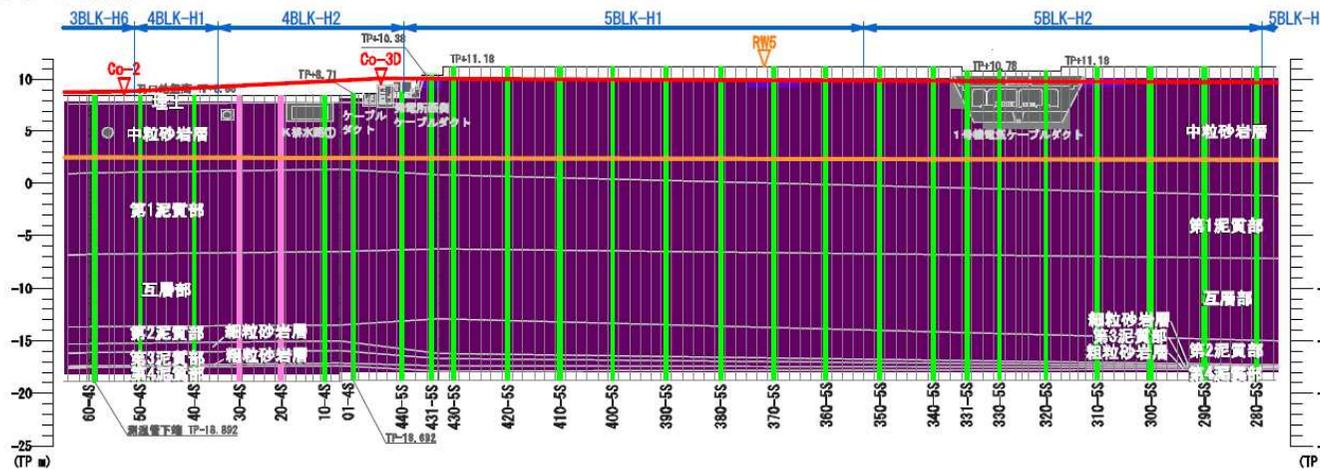
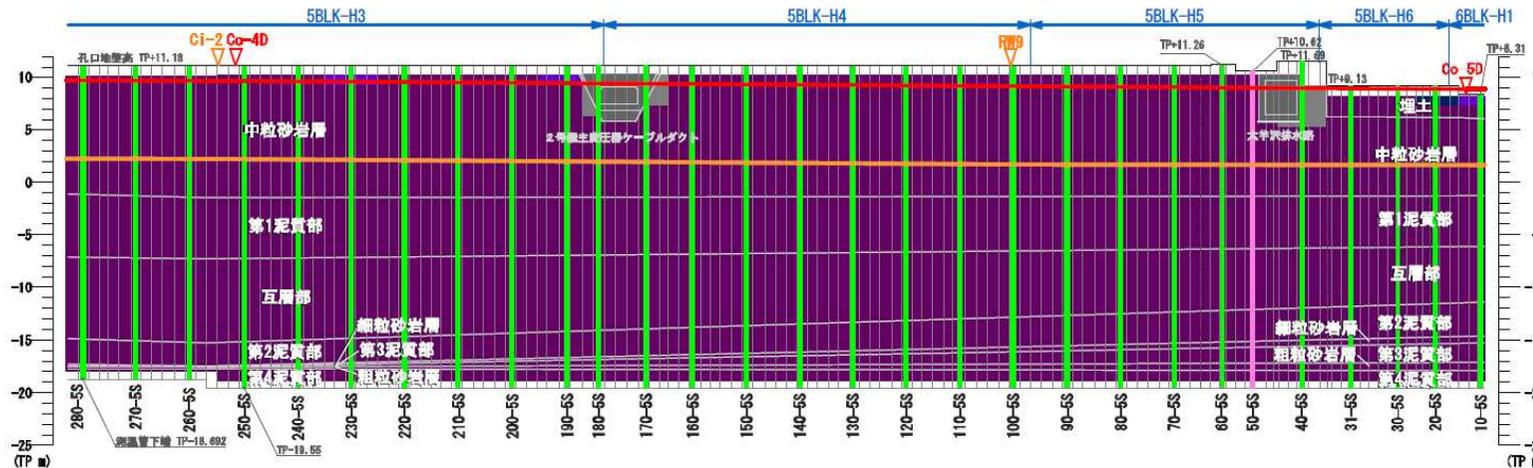
# 【参考】地中温度分布図（1・2号機西側）

(2) 1, 2号機山側（西側から望む）

（温度は1/16 7:00時点のデータ）

←北（至：(1)1号機北側）

→南（至：(3)3, 4号機山側）

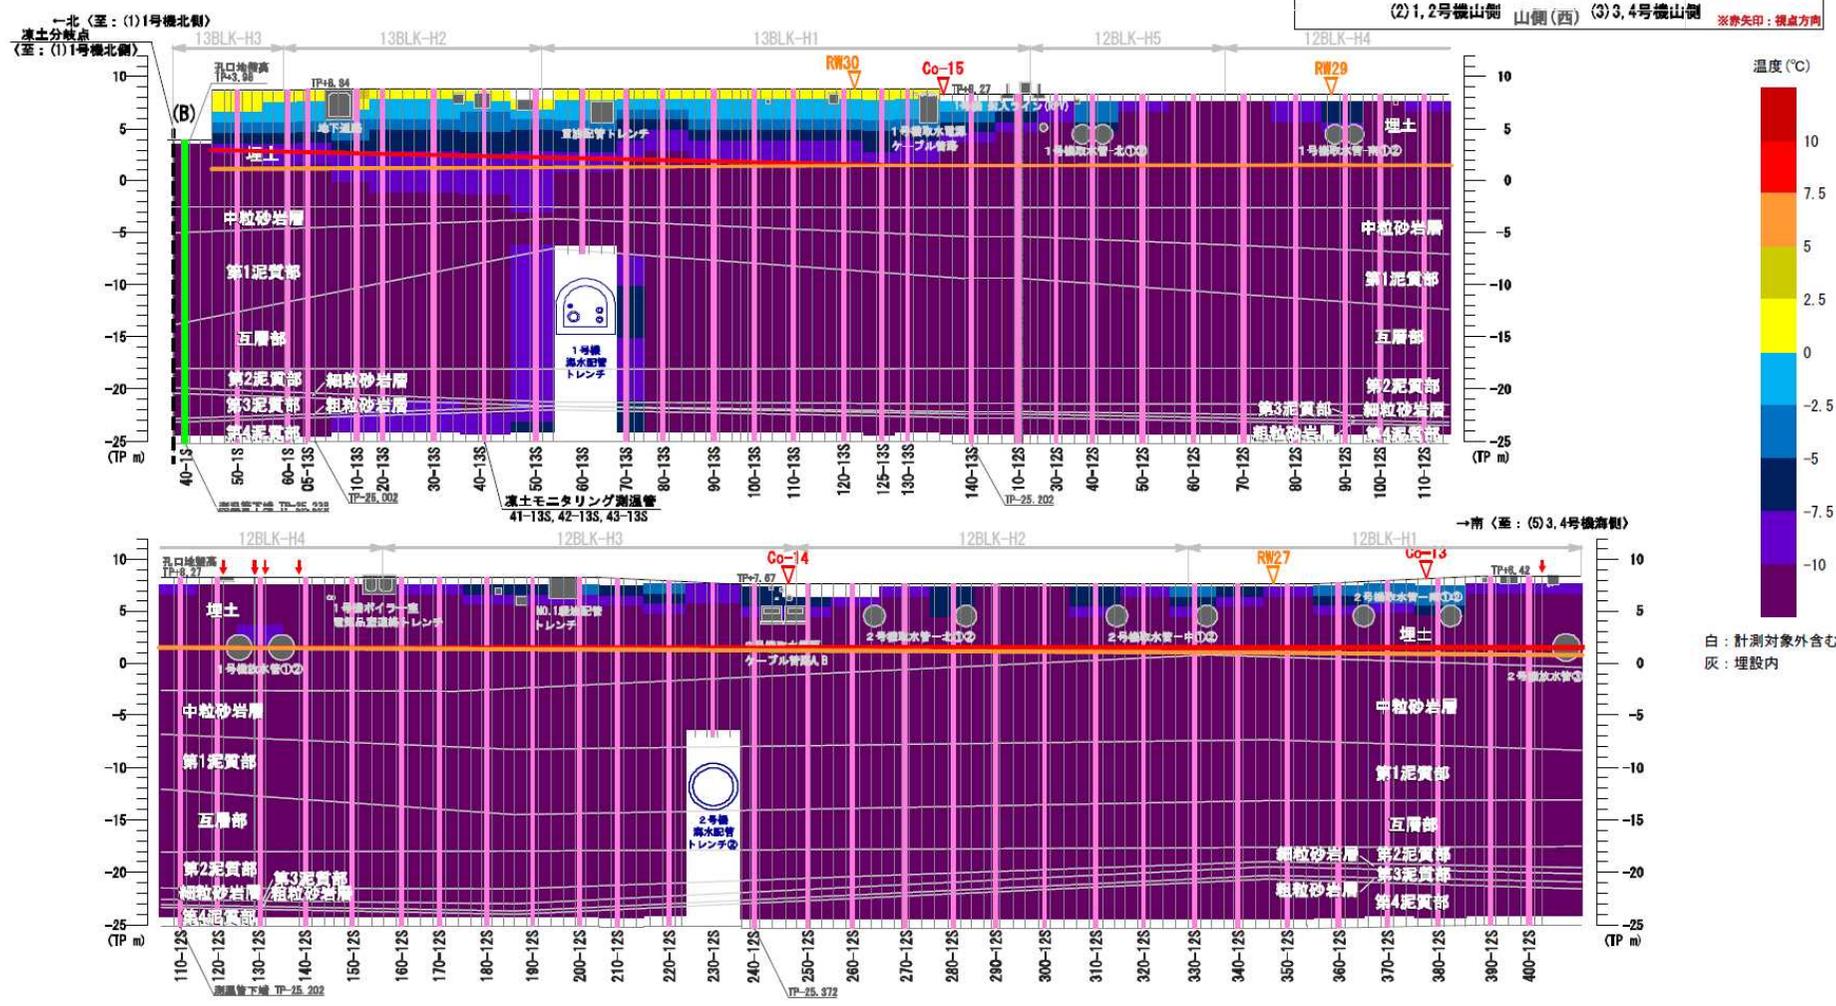
# 【参考】地中温度分布図（1・2号機東側）

(6) 1, 2号機海側（西側：内側から望む）

（温度は1/16 7:00時点のデータ）

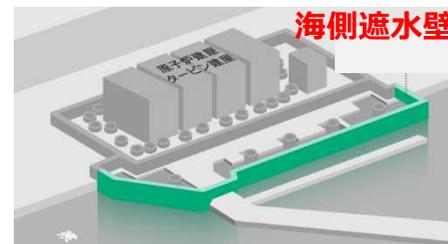
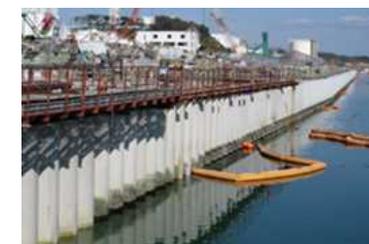
## 【参考】海側遮水壁の概要

【設置目的】敷地から港湾内に流れている地下水を1～4号機の2.5m盤の前面でせき止めることにより、放射性物質を含む地下水が港湾内に流出することを抑制する。

- 閉合作業開始日：2012年4月25日
- 閉合作業終了日：2015年10月26日（閉合作業終了）
- 鋼管矢板本数：594本
- 延長：約780m

- 自立式鋼管矢板：長さ約21～26m（地中部約14～17m）
- 継手：漏水防止ゴム付P-T型（透水係数 $10^{-6}$ cm/s以下，変形追従性能保有）  
 <継手が健全であれば遮水性能が維持される>

- 鋼管矢板：設計耐用年数を30年とし，部位毎に腐食環境に応じた防食を実施  
 海側気中部（飛沫帯）：防錆塗装，海側水中部：電気防食，陸側：防食なし  
 設計計算（応力・ひずみ）は30年後の腐食状態を考慮して実施
- 漏水防止ゴム：紫外線作用のない環境では，常温で100年以上の耐久性が期待できる

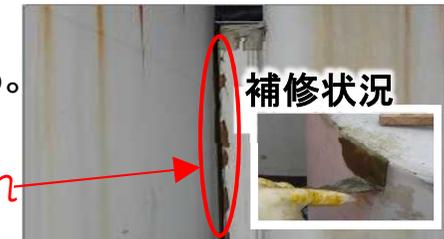
**【目視確認】 都度補修を実施しており鋼材への影響は無い**

- 防食の剥がれなど僅かな変状は確認されているが、都度補修を実施している。
- 鋼矢板の継ぎ手部の変形や漏水については確認されていない。

重防食の剥がれ

補修状況

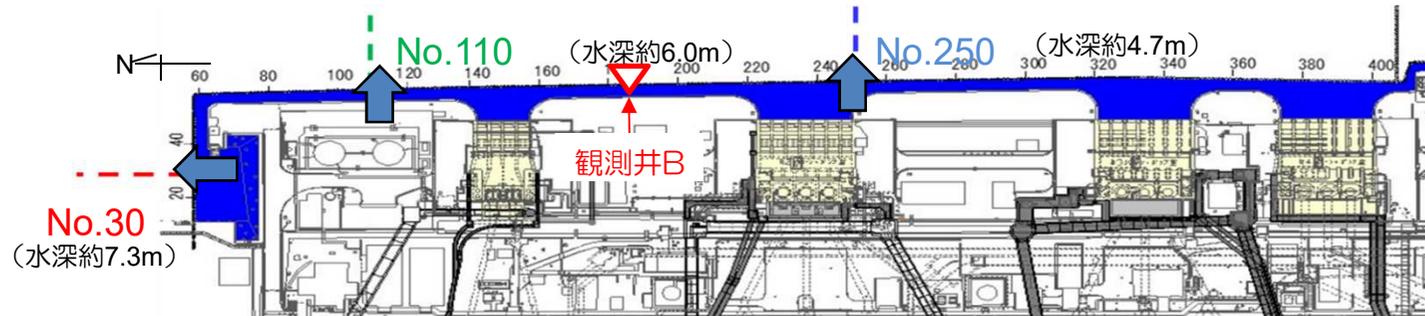
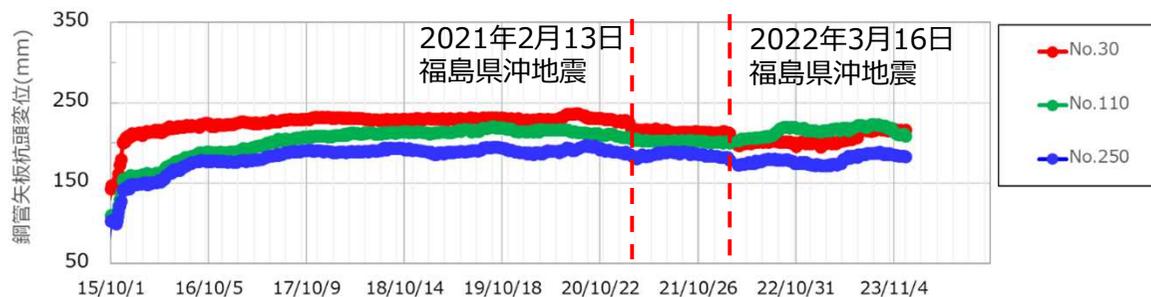
杭頭変位の経時変化

**【杭頭変位測量】 杭頭変位は管理値（300mm）に対して低い数値で安定**

- 鋼管矢板のたわみに伴い生じた杭頭変位については、至近において顕著な変位増加は確認されておらず鋼管矢板の健全性に影響は無いと評価している。
- 局所的（隅角部）では管理値より低い値ではあるが変位量に僅かな変動がみられるため監視を継続。
- 杭頭変位量については耐震性能評価を踏まえて鋼管矢板の設計降伏応力・限界ひずみより管理値を設定している。

※水深は福島第一原子力発電所の平均潮位を基準

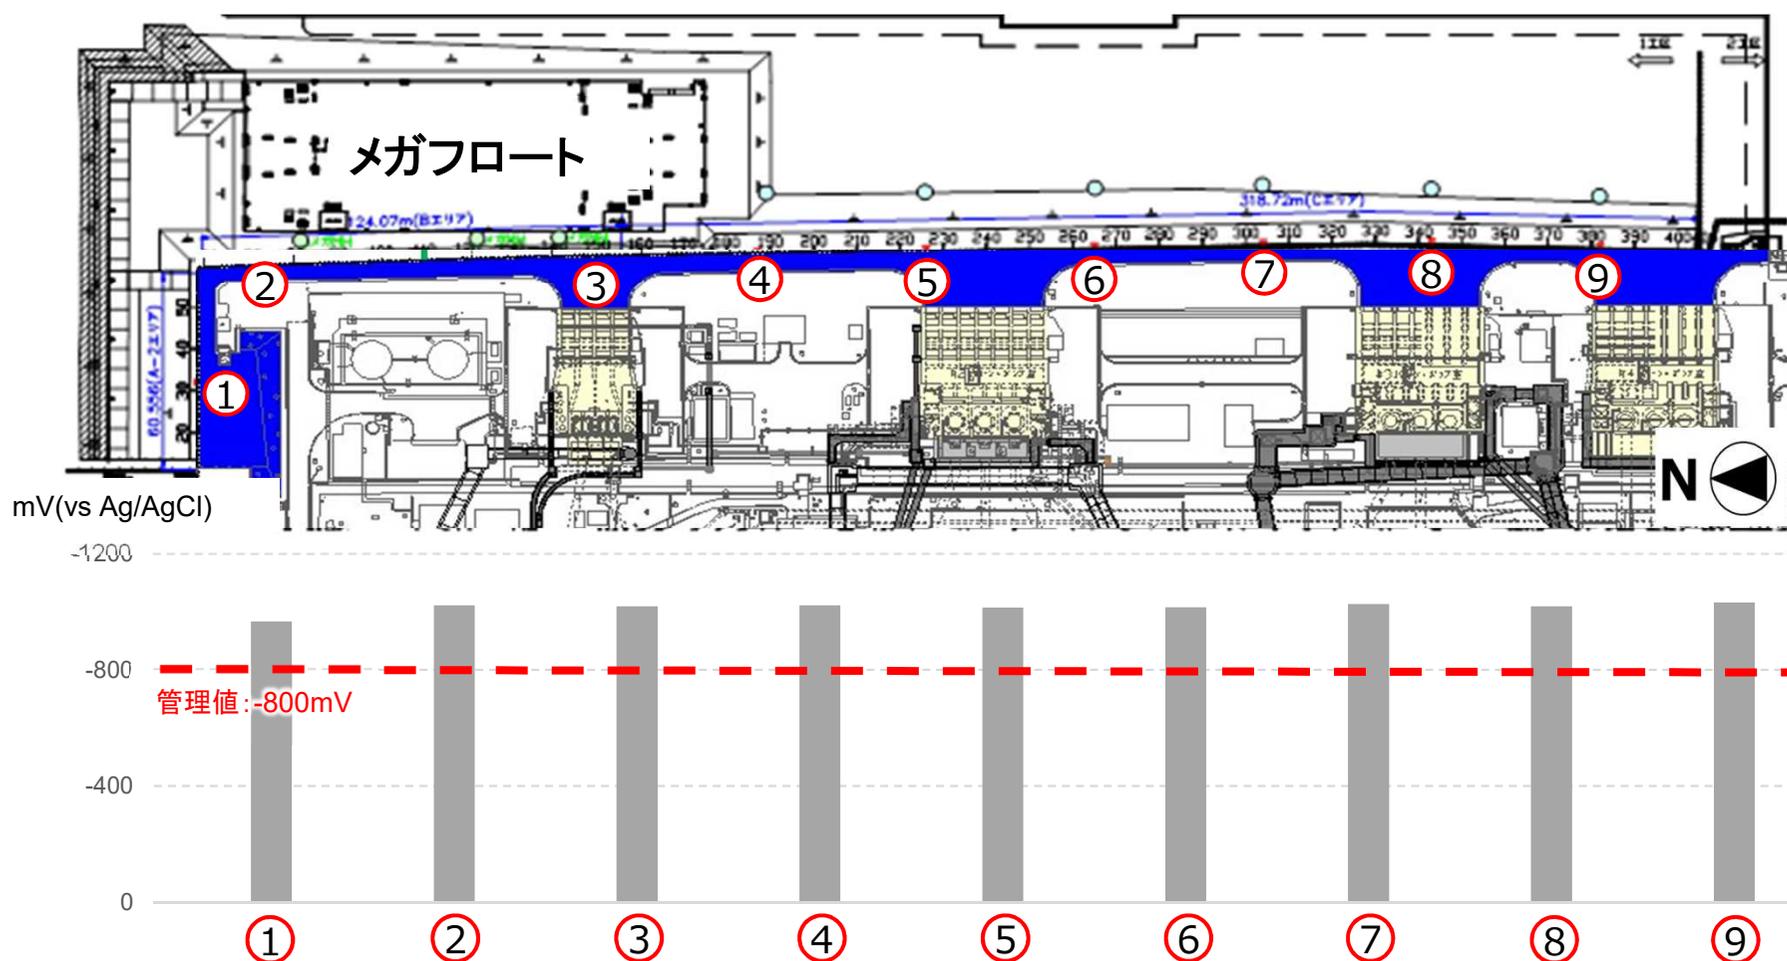
【流電陽極電位測定】 管理値を満足

- 流電陽極電位測定は、海水中における鋼材の防食電位以下であることを確認するために実施しており、至近（2022年度）の測定においても管理値（対塩化銀電極-800mV）を満たしている。

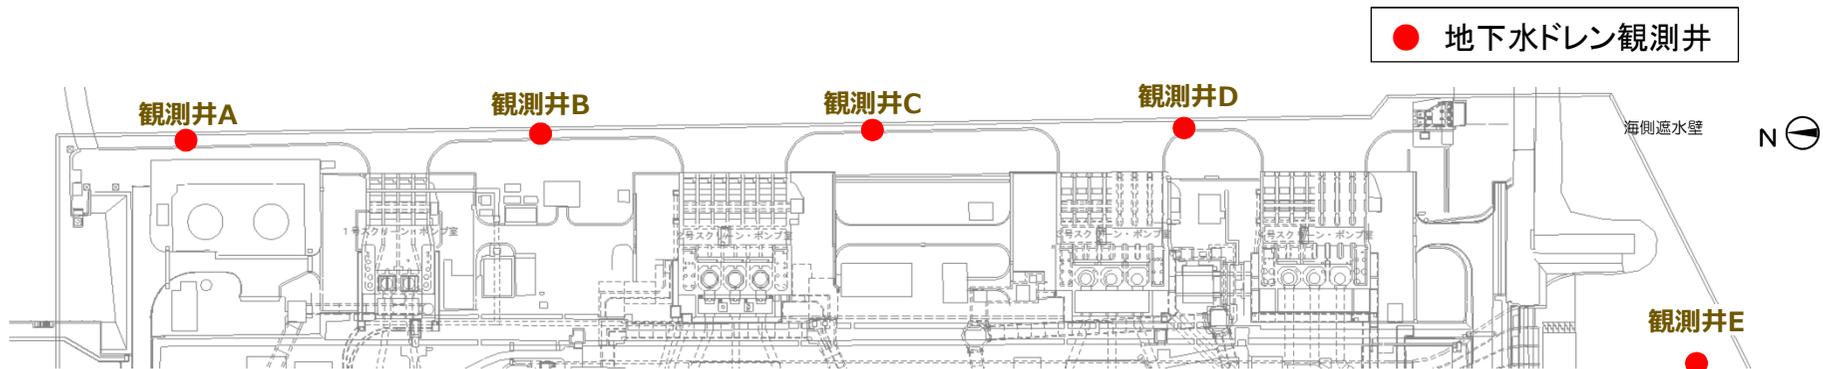
【周辺地下水位】 急激な水位低下発生はなく安定的に推移

※観測井D・Eは、仮設ポンプを設置しており、降雨時の水位安定のための稼働により、直接的に水位が低下するため、参考扱い。

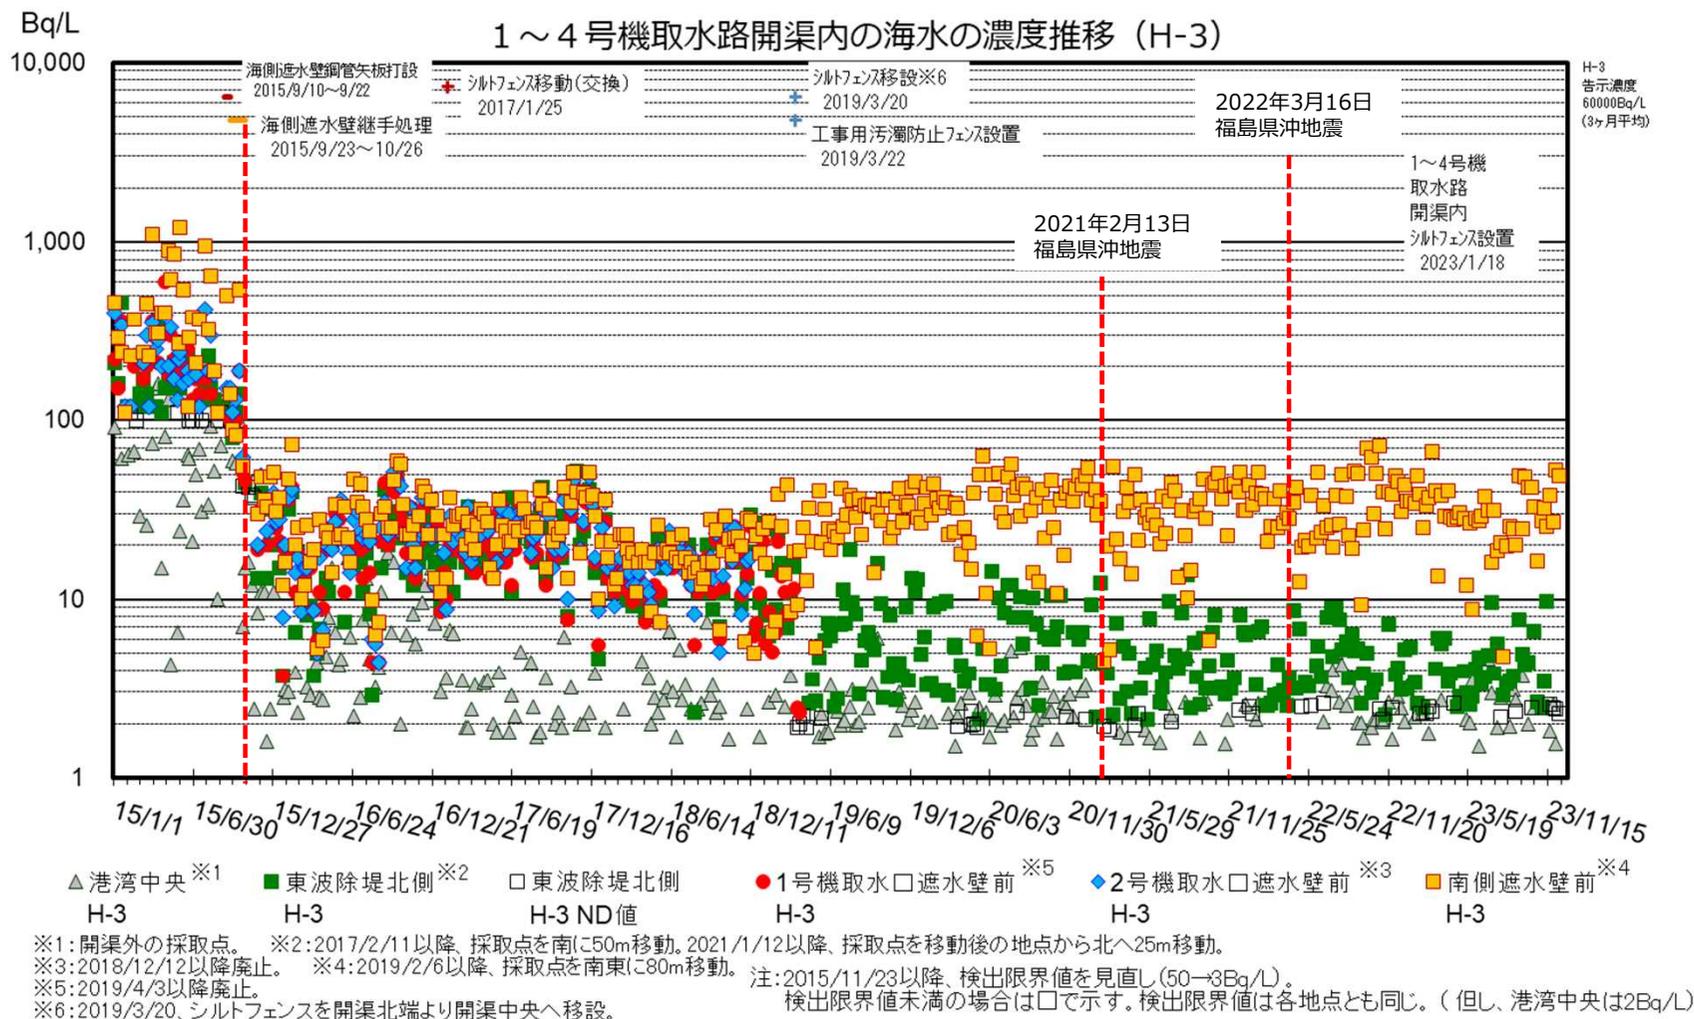
【海水濃度監視】海側遮水壁の閉合後に海水の放射性物質濃度は低下

- 1 - 4号機取水路開渠内の海水の放射性物質濃度は測定位置の変更などに伴う変動以外に有意な変化はない。

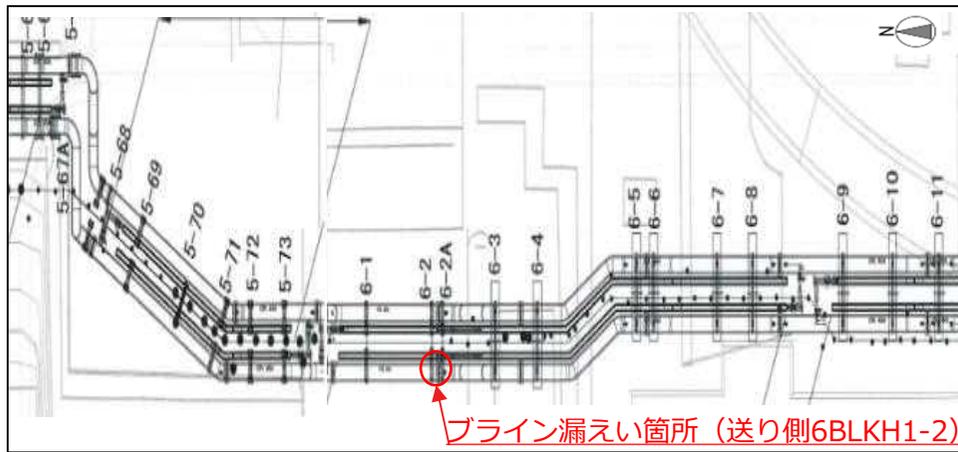
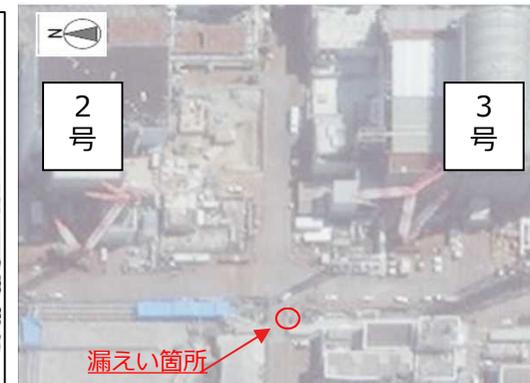
カップリングジョイント

- 2022年2月にブライン供給配管にて発生したブライン漏えいに伴い、発生原因の調査および今後の予防保全について報告する。
- 漏えい箇所であるブライン供給配管（本管）のカップリングジョイント部については、従前の保全方式を事後保全としていたため、今回の漏えい原因の調査結果を踏まえ、予防保全方法を今後確立し、同様のジョイント部458箇所に対して水平展開を行う。

- 2022年2月15日ブライン供給配管へ新設した電動弁の試運転時に2,3号機山側のブライン供給配管（送り側6BLKH1-2）のカップリングジョイント部から漏えいを確認した。（漏えい量は約47m<sup>3</sup>）
- 漏えいの影響による凍結管温度の上昇や建屋への地下水流入量に変化なし。
- 2022年4月にカップリングジョイントの交換、新ブライン補給を行い復旧済み。
