# 汚染水抑制対策の現況について

2024年1月30日

東京電力ホールディングス株式会社

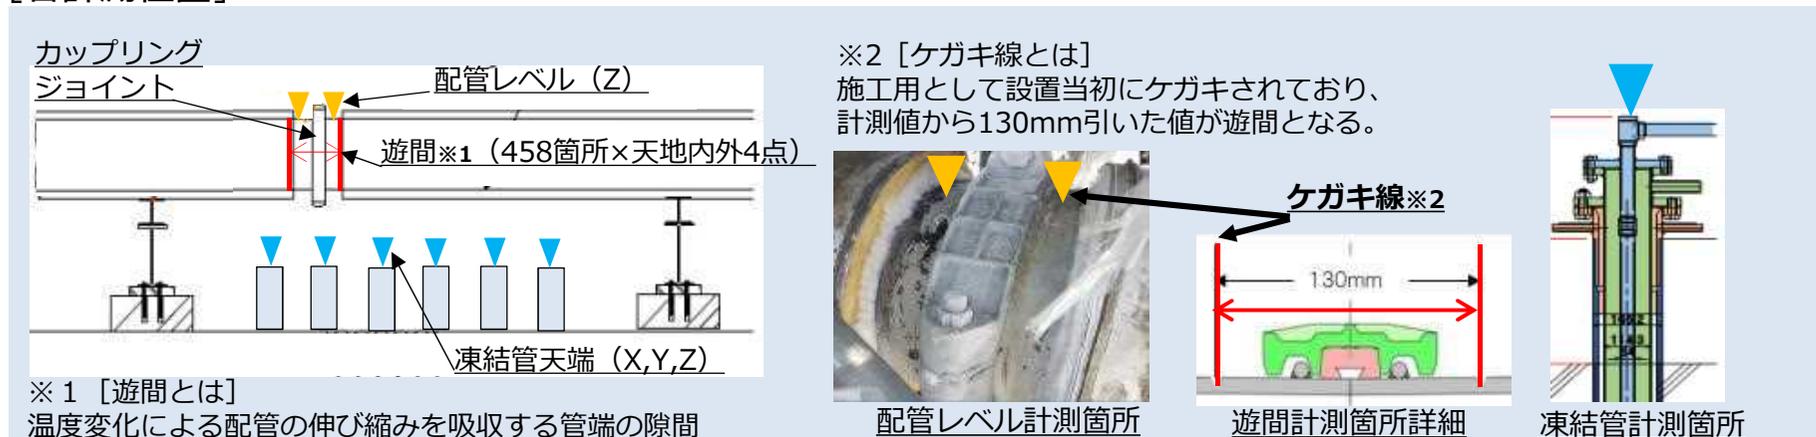
## [各計測位置]

想定要因	概要	調査内容	調査結果(影響有無)
1. 凍上現象	凍上現象による地盤の変状に伴う配管への影響	<ul style="list-style-type: none"> <li>カップリングジョイントの遊間計測</li> <li>配管レベル計測</li> <li>凍結管位置計測</li> </ul>	<p>【影響あり】</p> <p>配管レベル計測の結果により、配管レイアウトなどに起因する不等凍上が確認された。</p>
2. 地震	地震による配管への影響	<ul style="list-style-type: none"> <li>地震前後での配管レベル計測</li> </ul>	<p>【影響なし】</p> <p>地震前後での配管レベルの計測結果に有意な変化は確認されなかった。</p>
3. 振動	車両走行時の振動による配管への影響	<ul style="list-style-type: none"> <li>振動計を設置しての振動計測</li> </ul>	<p>【影響なし】</p> <p>交通量の多い箇所と比較しても、漏えい箇所の振動は小さく、ほとんど配管に影響を与えていなかった。</p>
4. ゴムリング	ゴムリングの経年劣化による影響	<ul style="list-style-type: none"> <li>外観目視検査</li> <li>検査機関にてゴムリングの詳細検査</li> </ul>	<p>【影響なし】</p> <p>現物確認の結果、損傷や経年劣化は確認されなかった。</p>

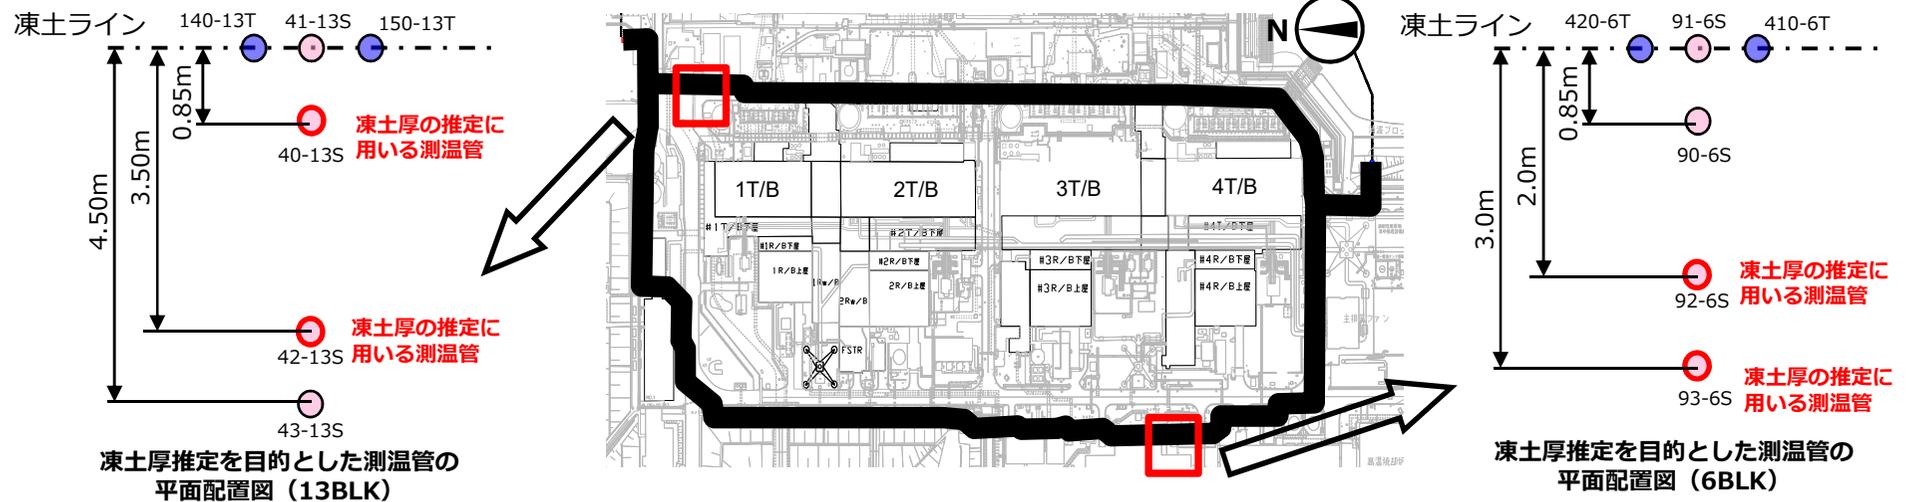
- 陸側遮水壁設備東側および西側の代表箇所において、凍土厚の推定を目的とした測温管を設置している。
- 代表箇所における測温管2点の地中温度データをもとに凍土厚を推定。
- 運用開始当初は凍土厚が増加しているが、近年では維持管理運転を実施しており、凍土厚の増加は抑制されている。今後も維持管理運転を継続して実施することで地盤変状の抑制を図るものとする。

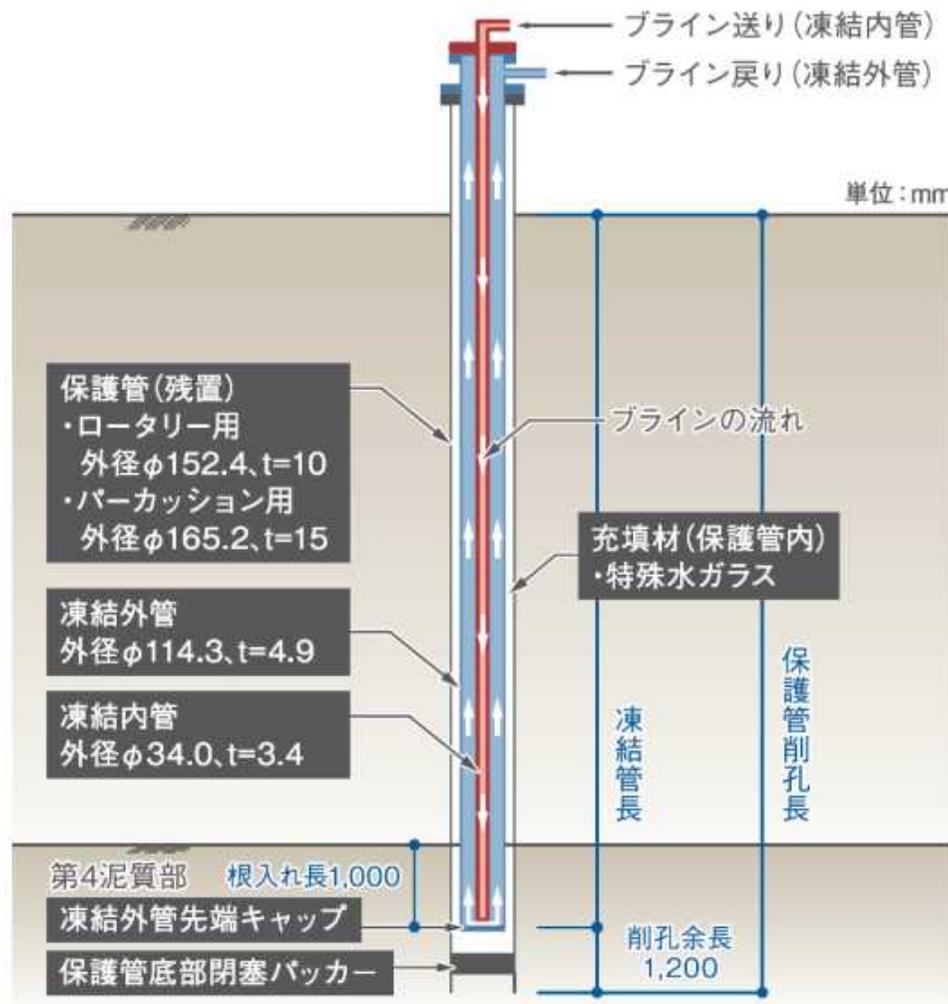
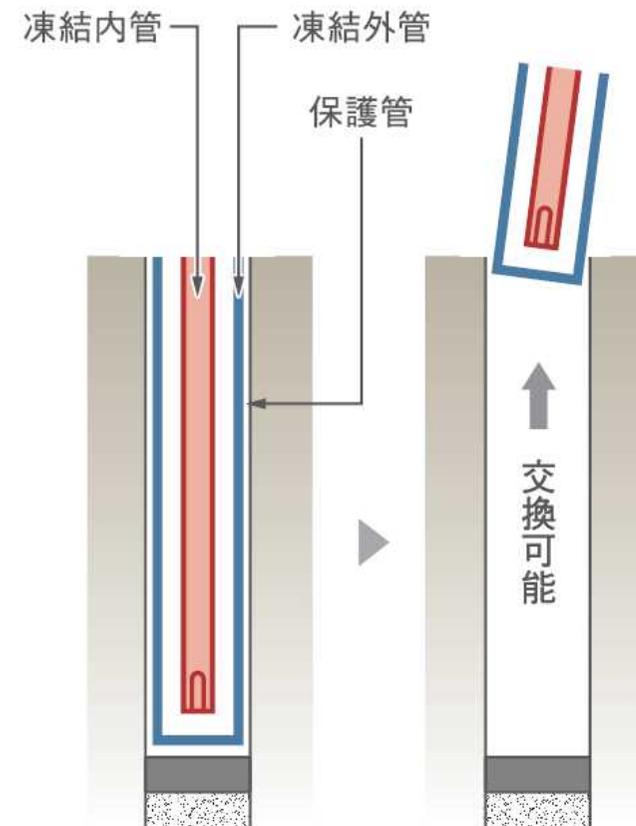
## 【参考】凍結管（三重管）について

- 陸側遮水壁の凍結管は全て三重管（凍結内管、凍結外管、保護管）で設置しており、保護管を残置して、凍結管は交換することが可能な構造である。
- 従来ラインの漏洩が確認されているのは、地上部の配管周辺であり、地中部の凍結管の経年的な劣化で交換した実績は、2023年時点で発生していない状況である。

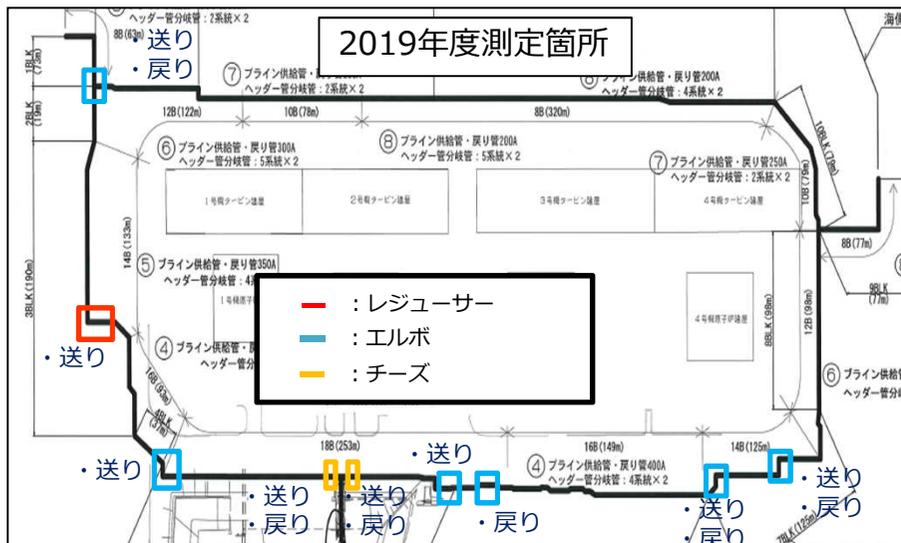
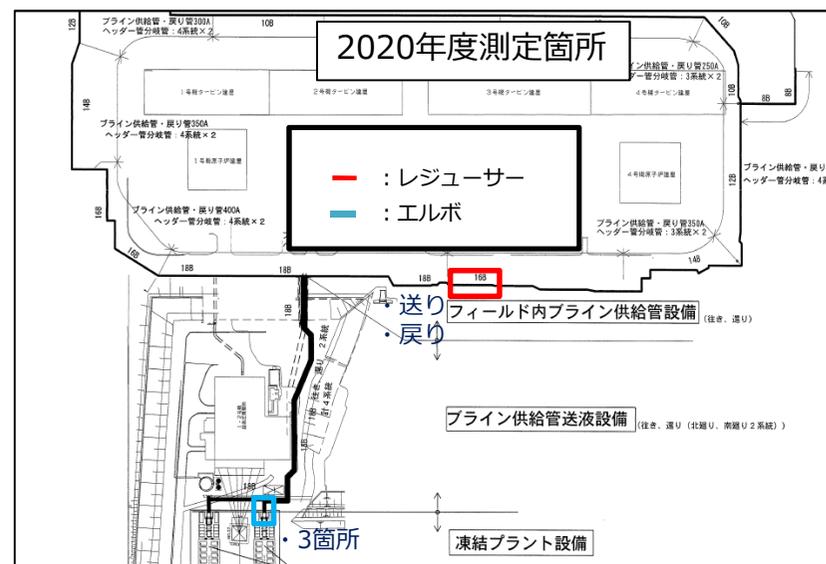
# 【参考】ブライン配管(本管)肉厚測定結果について

2019年：14箇所（乱流の影響により減肉の可能性のある箇所を選定

⇒ 配管口径が変化する箇所（レジューサー）、エルボ部、配管分岐箇所（チーズ部）

2020年：5箇所

⇒ レジューサー箇所の追加および33.5m盤のブライン供給管の吐出側エルボ部を追加

調査結果より、処置が必要となるような減肉は確認されなかった。

- ・系統上必要な最低肉厚：3mm
- ・配管の設計肉厚：7.9mm(350A～450A) ⇒実測値：7.9mm～7.5mm（JIS規格範囲）  
6.4mm(300A) ⇒実測値：6.4mm以上（エルボ部の為、実際の肉厚より厚くなっている。）

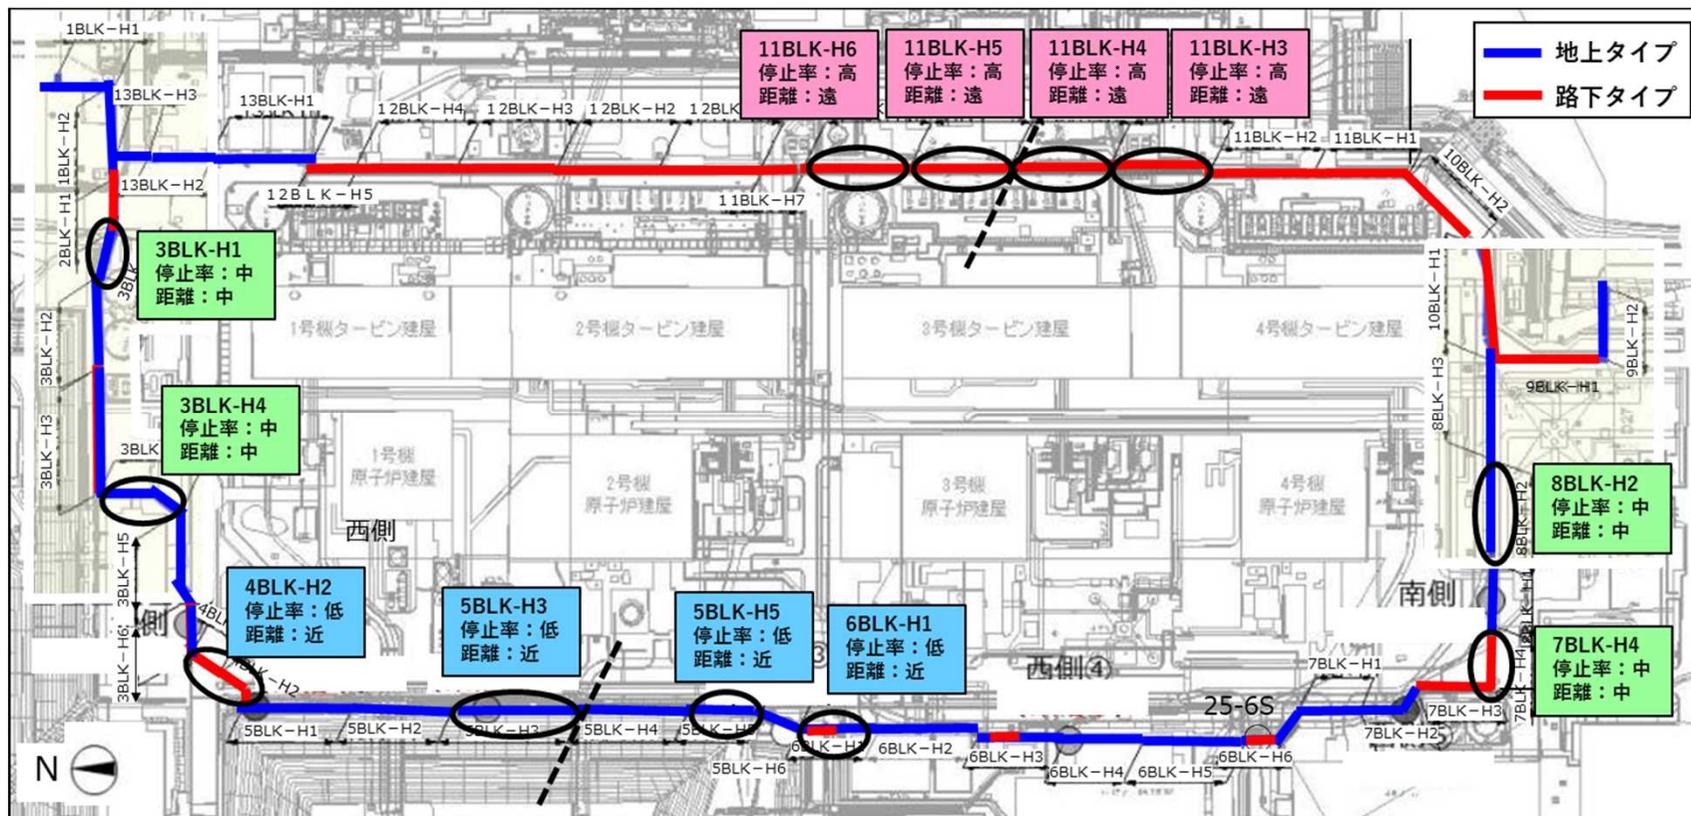
図 調査位置平面図

- 凍結管内管の調査位置は**ブライン供給の停止率**および**供給元からの距離**の異なる組み合わせを12箇所選定した。
- 今年度も同じ箇所を調査し、今後の確認頻度を検討していく予定

- 【停止率：低い、距離：近い】 = 5BLK-H3 / 4BLK-H2
- 【停止率：中間、距離：中間】 = 3BLK-H1 / 3BLK-H4
- 【停止率：高い、距離：遠い】 = 11BLK-H5 / 11BLK-H6

- 【停止率：低い、距離：近い】 = 6BLK-H1 / 5BLK-H5
- 【停止率：中間、距離：中間】 = 7BLK-H4 / 8BLK-H2
- 【停止率：高い、距離：遠い】 = 11BLK-H4 / 11BLK-H3

許容値：3.4±0.5mm  
計測実績：3.16mm～3.68mm

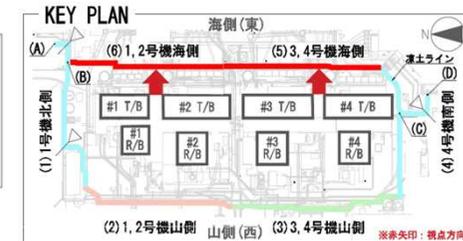
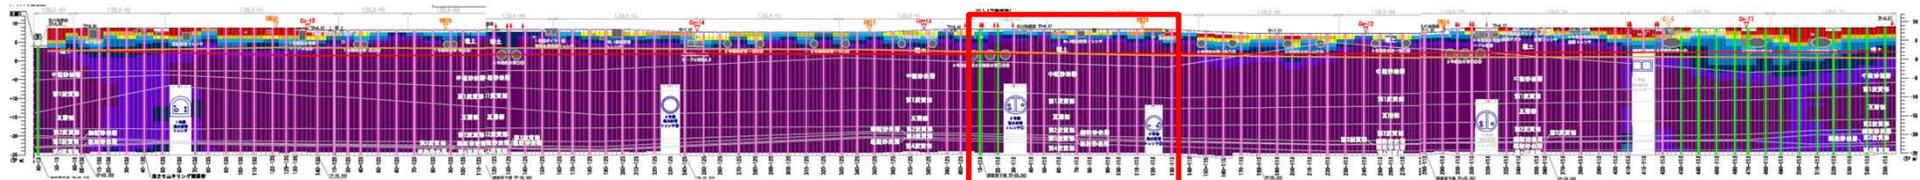
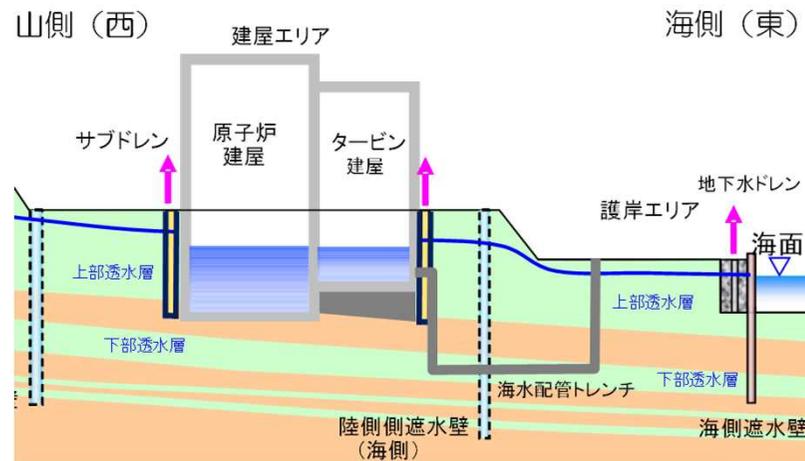
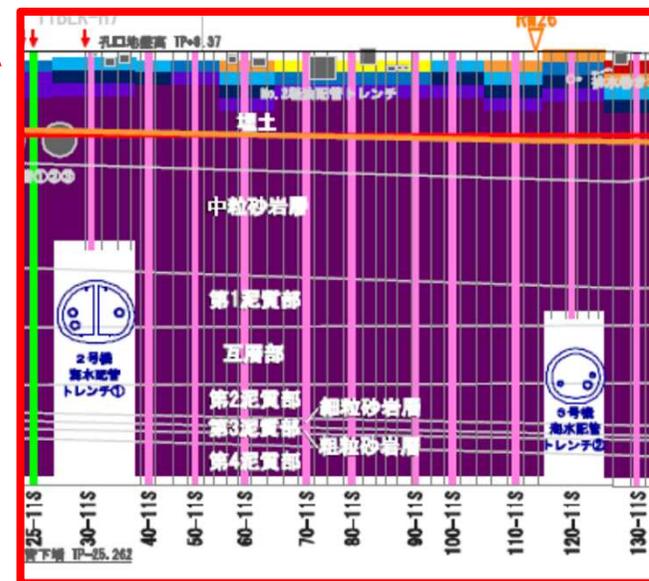
海側の地中温度分布図の例：2023/9/19

海水配管トレンチ底部（6か所）は、凍結管を設置していないため元の地盤で解析モデルはモデル化している。

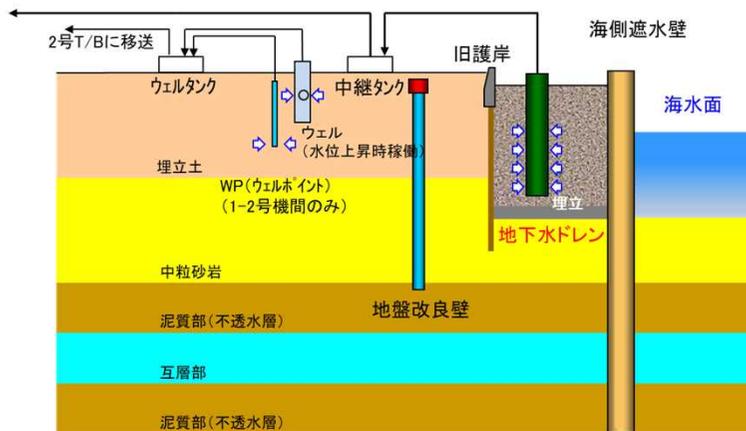
T.P.2.5m盤：地下水くみ上げ設備配置断面図

- T.P.2.5m盤では、震災直後に建屋から海水配管トレンチを介して地盤中に漏洩した汚染が確認されている。その中でも1-2号機間の放射性物質濃度は高く、地下水ドレンへ放射性物質が移行することを抑制するために、WP（ウエルポイント）で地下水を汲み上げ、2号T/Bに移送している。
- WPは近傍のウエルの水位が地下水ドレン側の観測井よりも低い水位となるように管理しているため、解析では、管理に合わせて水位固定条件で実施している。その結果、T.P.2.5m盤に流入する地下水量が増加すると、水位を一定に保つ汲み上げ量が増加する結果となる。

- ・ウエルA水位：TP.1.0m～1.2mで運用（ウエルA：1-2号機間のみ）
- ・地下水ドレン観測井：T.P.1.2～1.5mで運用

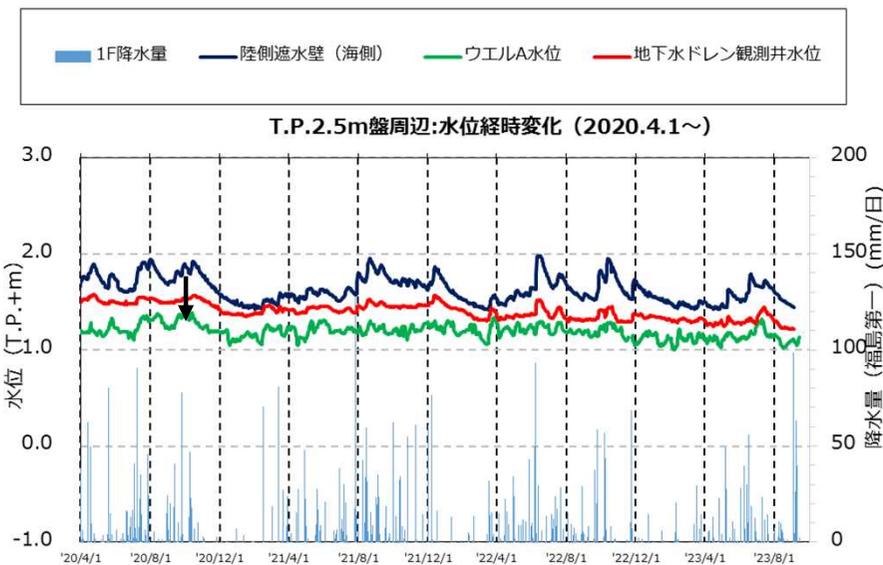
T.P.2.5m盤周辺：陸側遮水壁（海側：TP.8.5m盤）  
ウエルA、地下水ドレン観測井経時変化

WPで地下水を汲み上げることで、周辺の地下水位よりも低く、ウエルAの水位を管理している。  
T.P.2.5m盤はフェーシングが完了しているため降雨による水位上昇は抑制されている。

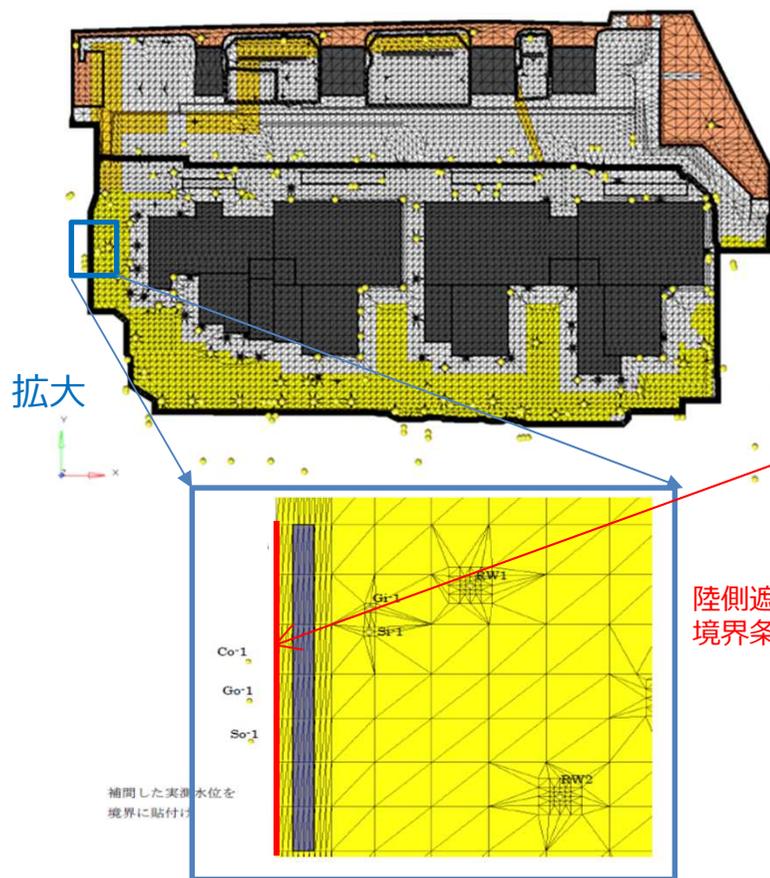
細分化及び切り出したモデル図

- 陸側遮水壁外側の境界条件は、遮水壁外側に設置している観測井実測水位から作成した水位コンターを用いて、陸側遮水壁から1.5m外側に離れた節点における水位を求め静水圧境界とした。

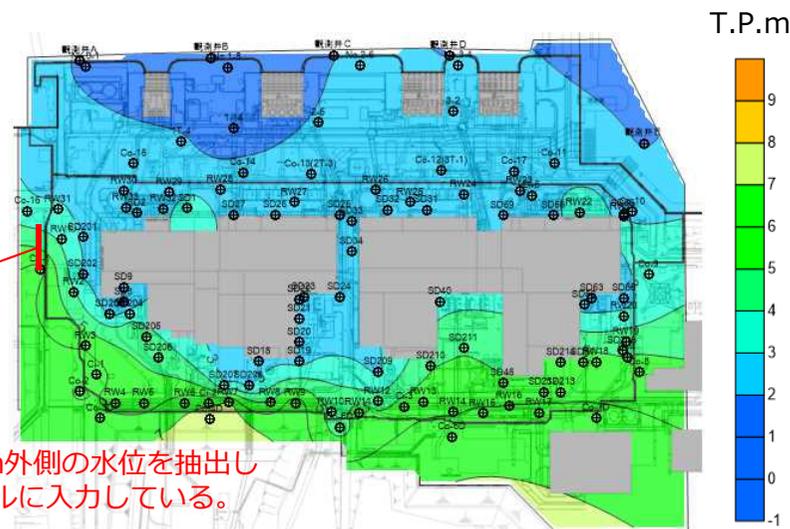
実測水位から作成した水位コンター※

陸側遮水壁から1.5m外側の水位を抽出し境界条件としてモデルに入力している。

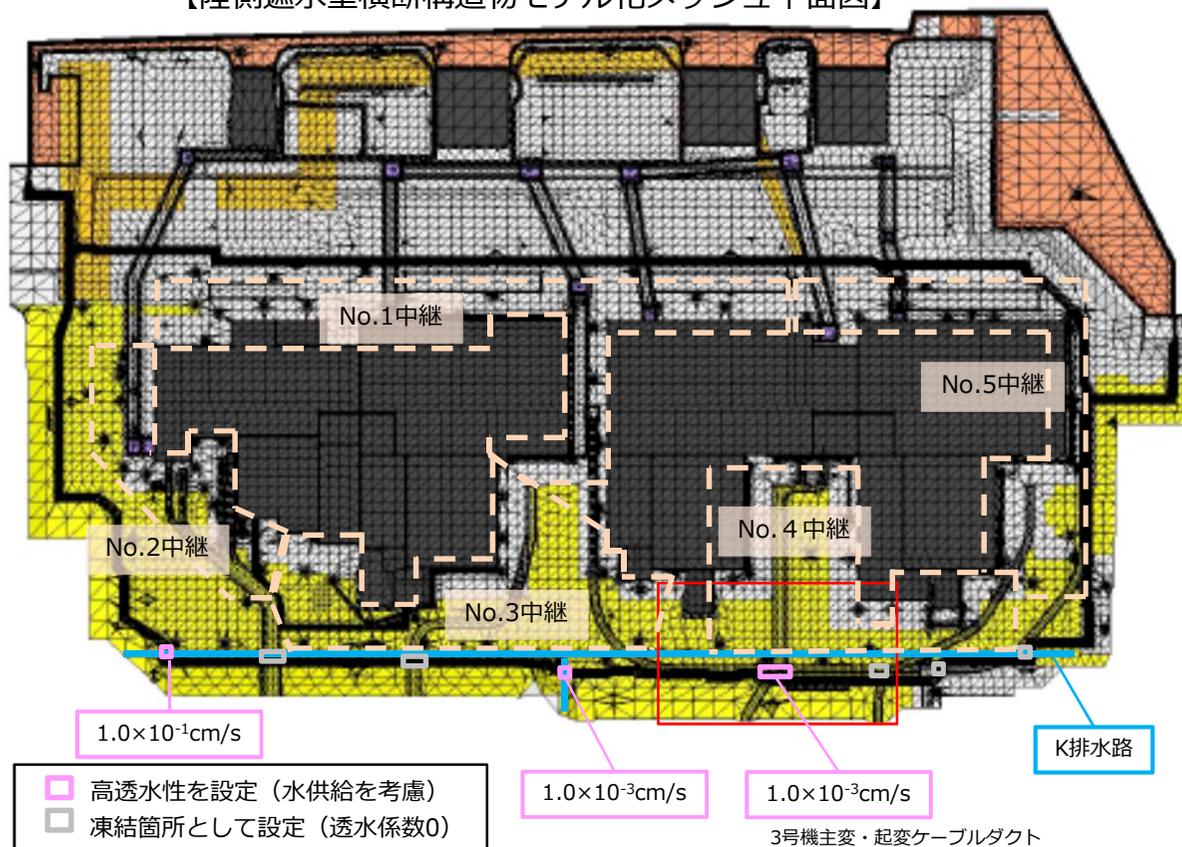
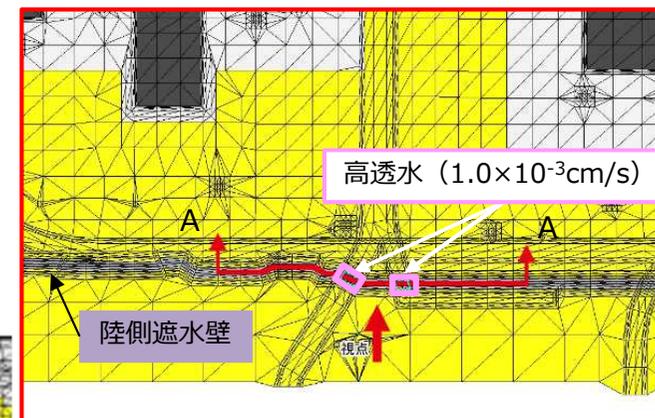
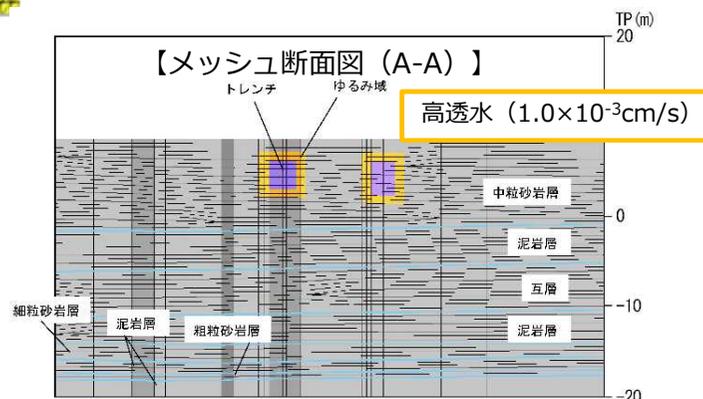
【陸側遮水壁横断構造物モデル化メッシュ平面図】

➤ 陸側遮水壁の横断箇所にて透水性 (透水係数 0 ~ 10<sup>-7</sup>cm/sec) のパラスタを行い、実測の水位及び流量と比較の上、各箇所の透水性を設定しており、最新の实測値と比較をしながら、妥当性を確認している。(各年の湧水期のデータで見直している)
