# 汚染水抑制対策の現況について

2025年5月13日

東京電力ホールディングス株式会社

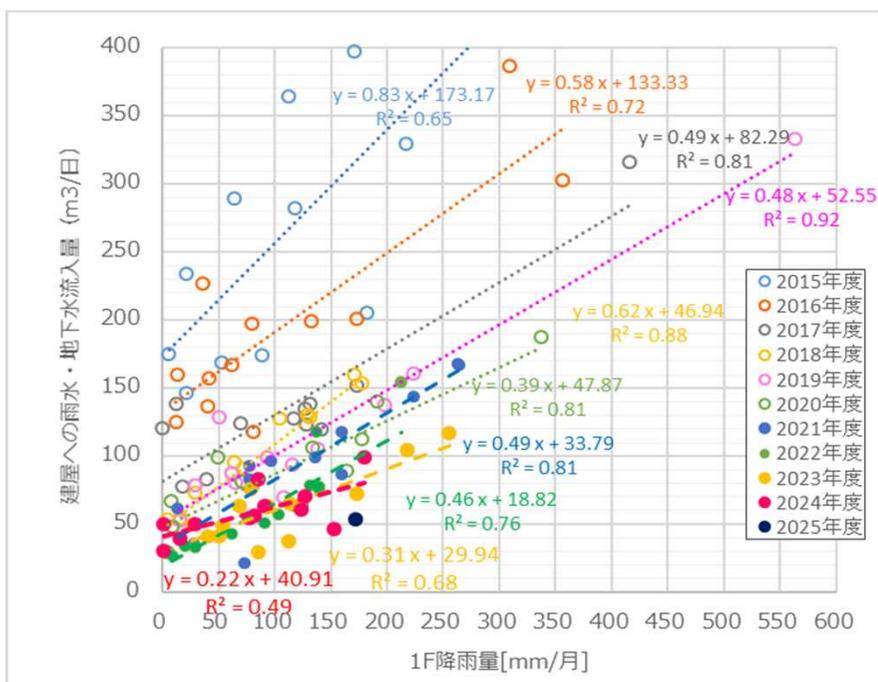
### 建屋流入量

- 2024年度に関して4月は3月末に約80mmの降雨が発生し、降雨量に対して大きい建屋流入量となっているが、その他の月に関しては、2023年度と同等以下と評価している。
- T.P.+2.5m 盤からの建屋への移送量は降雨量によらず、安定して地下水を汲み上げて運用を行っているものの更なる低減方策を検討していく。

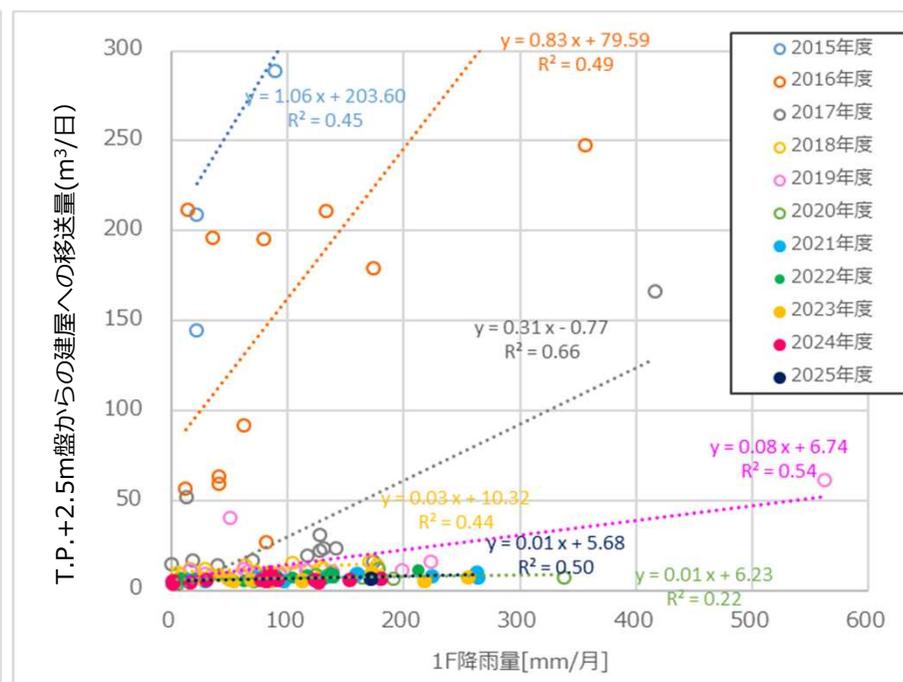
### T.P.+2.5m盤からの建屋への移送量

※2020.8月データは、本設ポンプによる移送に伴う建屋流入量のバラツキを考慮して、回帰分析において除外している。

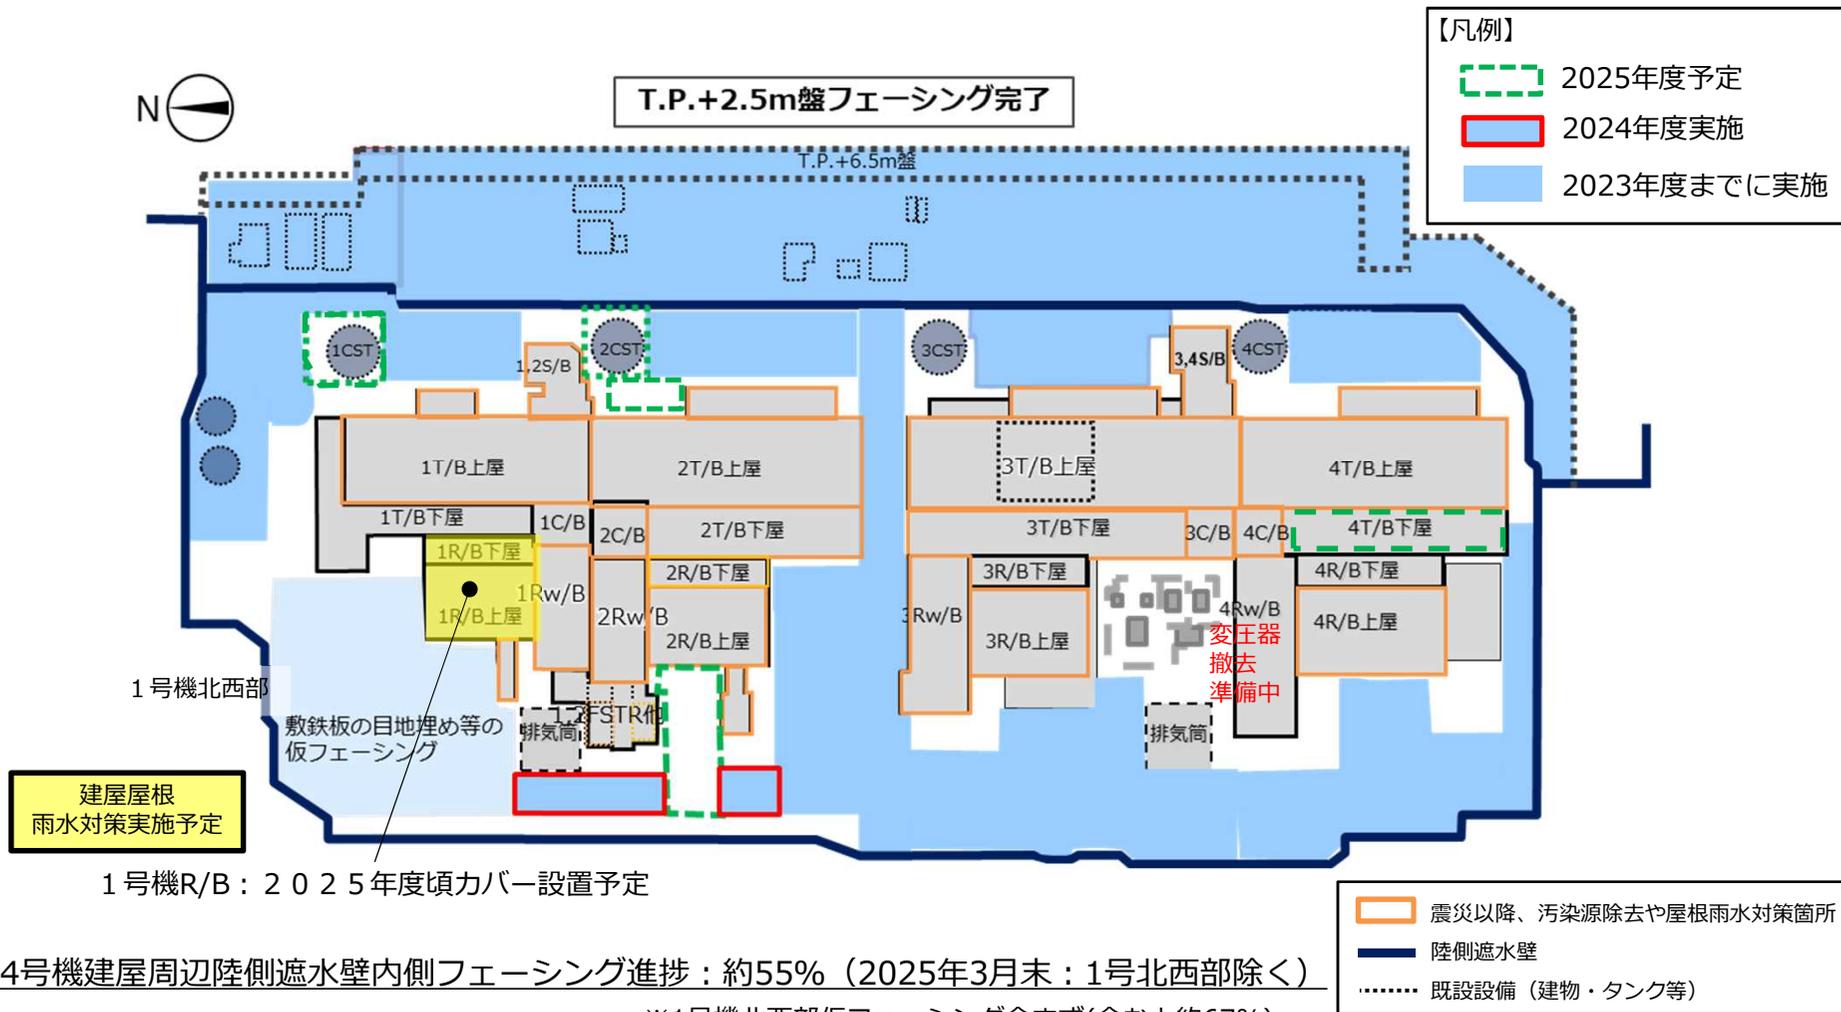
# 1-4.1 - 4号機フェーシングの進捗状況

- 1-4号機建屋周辺のフェーシングは、2024年度に2号機R/B西側エリアを実施
- 2025年度は、引き続き2号R/B西側及び1/2号機海側においてフェーシングを実施中
- 建屋屋根がれき撤去に関しては、4号T/B下屋を実施中

1-4号機建屋周辺陸側遮水壁内側フェーシング進捗：約55% (2025年3月末：1号北西部除く)

※1号機北西部仮フェーシング含まず(含むと約67%)

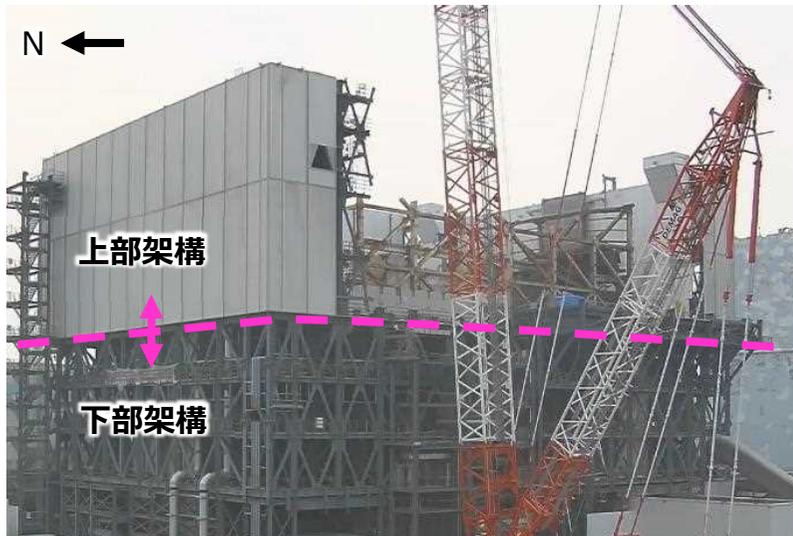
現場状況（北西面）  
（撮影：2025年3月26日）

- 上部架構の設置を実施中（10/12ブロック完了）
- 現在、ダスト飛散対策として、飛散防止剤の定期散布やクレーンによる散水手段、ミスト噴霧装置を準備しているが、東側の上部架構が設置され次第、ミスト噴霧装置の運用を終了する。引き続き、飛散防止剤の定期散布やダスト飛散時のクレーン散水の運用は大型カバーが完成するまで継続していく。

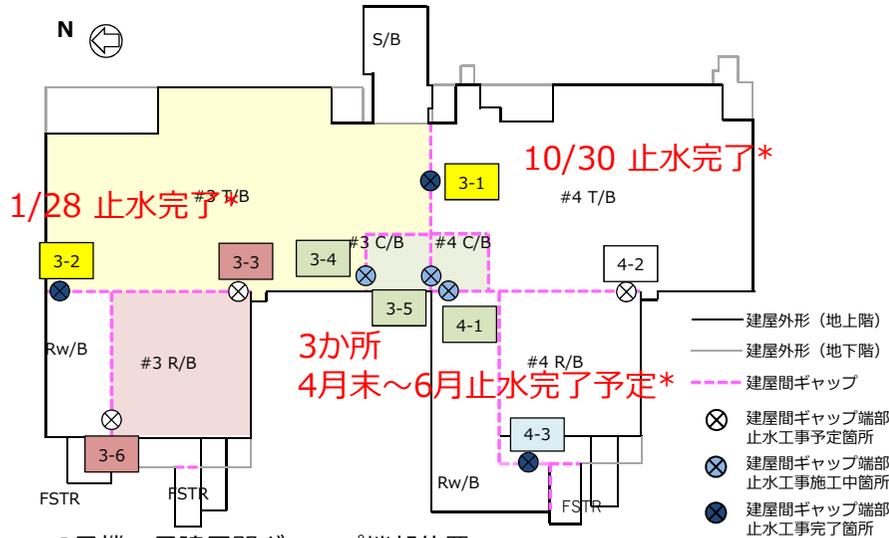
- 3号機**
- 3-1 : 完了
  - 3-2 : 完了
  - 3-4、3-5、4-1 : 2025年2月末より 削孔開始、4月末～6月にモルタル充填を実施中
  - 3-3、3-6 : 現地着手準備中

3号機、号建屋間ギャップ端部位置  
(色は工程表の実施時期と合わせている：4-2は3号機以外の時期で実施)

\* 地下水位までのモルタル充填実施を止水完了とする 2025年4月時点

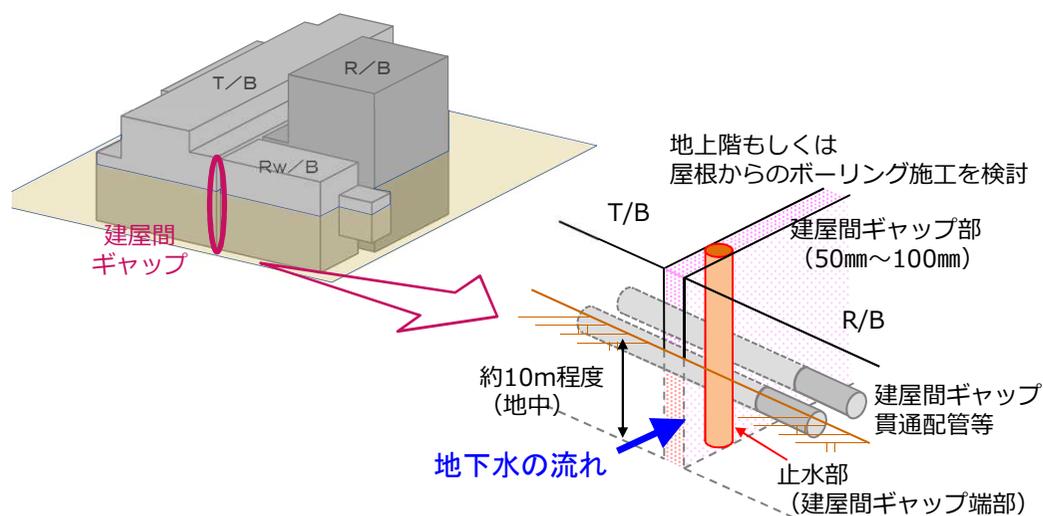
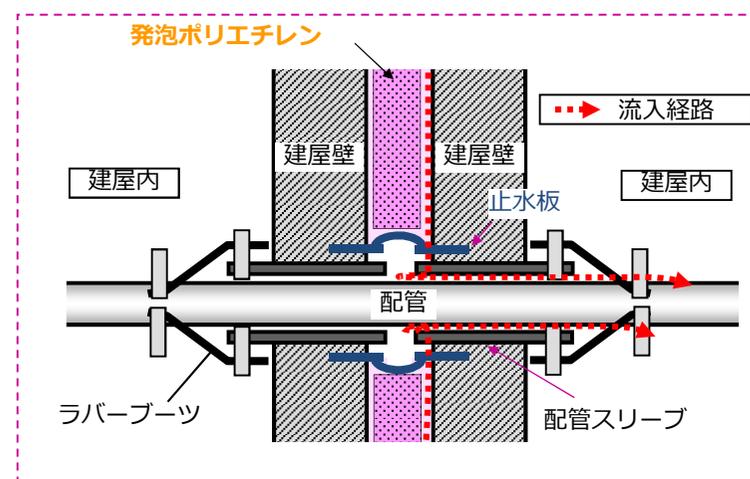
建屋間断面図

- 各建屋との建屋間には50～100mmのギャップ（隙間）が存在し、発泡ポリエチレンが設置されている。建屋間ギャップには、多数の貫通配管が存在しているため、外壁部から地下水が浸入している可能性が考えられることから、端部に止水部を設置する。
- 建屋間ギャップは、概ね底部に止水板が設置されており、外壁端部の範囲をボーリングで削孔し、削孔箇所にモルタル等で止水部を構築する予定である。
- 建屋間ギャップ端部止水の実績などを踏まえて、中長期的な汚染水対策の進め方など（陸側遮水壁、サブドレン含む）を検討していく予定である。

### 建屋間ギャップ端部止水イメージ

原子炉建屋周辺の建屋同士を隣接して建設する際に生じる外壁間の50～100mmの隙間の事である。建屋間ギャップ内には、先行建屋外壁に発泡ポリエチレンが設置されており、地下水が地盤側から建屋間ギャップに浸入すると配管等貫通部から建屋内に地下水が流入する可能性が考えられる。

- 各建屋間ギャップ部には貫通配管があり、ラバーブーツ等の損傷による地下水の流入が、他の建屋で確認されている。

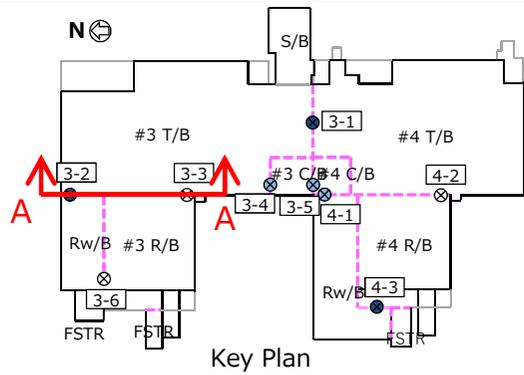
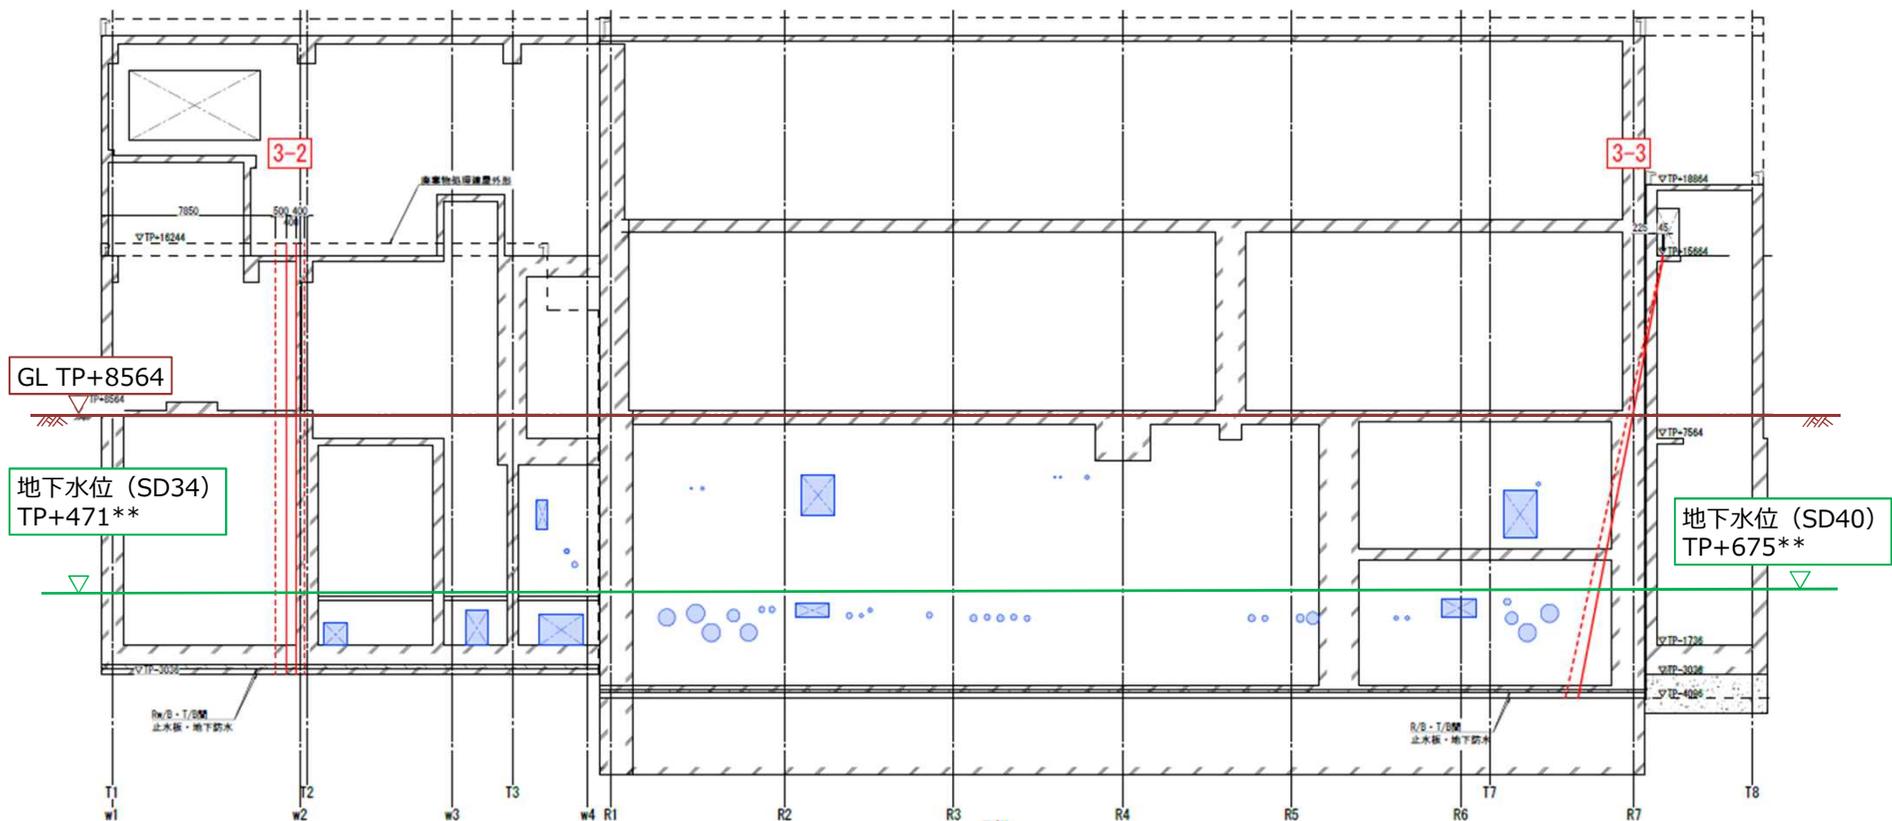
【参考】3号機R/BとT/B間及びRw/BとT/B間貫通部及びギャップ端部止水位置図 **TEPCO**

A-A断面

\* 建屋貫通部はGL以下を記載  
\*\* 地下水位は2025年2月の平均値、ポンプ停止

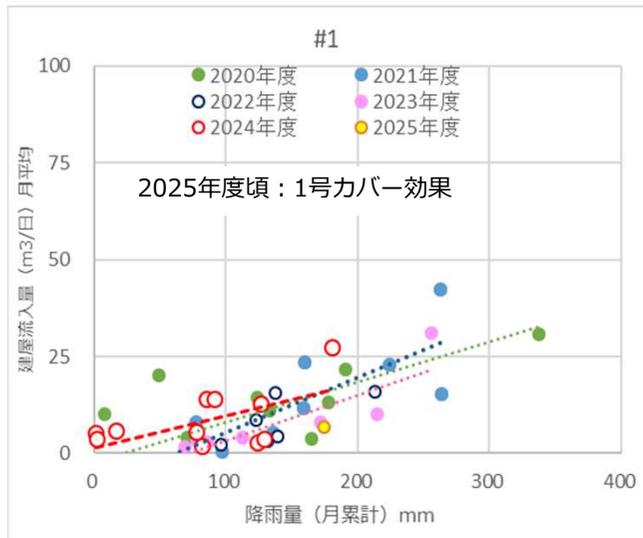
- 2号機、3号機：段階的に減少傾向が確認される。フェーシングは継続して実施し、特に3号機は、2月、3月更に減少しており、建屋間ギャップ端部止水（2/6か所完了）の効果について、データを拡充し評価していく
- 1号機：2025年度はPCV水位低下、炉注変更の影響が大きいと想定している

2022年度：2m³/日、2023年度：4m³/日  
2024年度：8m³/日

- ✓ 地下水：切片の値
- ✓ その他（雨水等）：勾配×降雨量

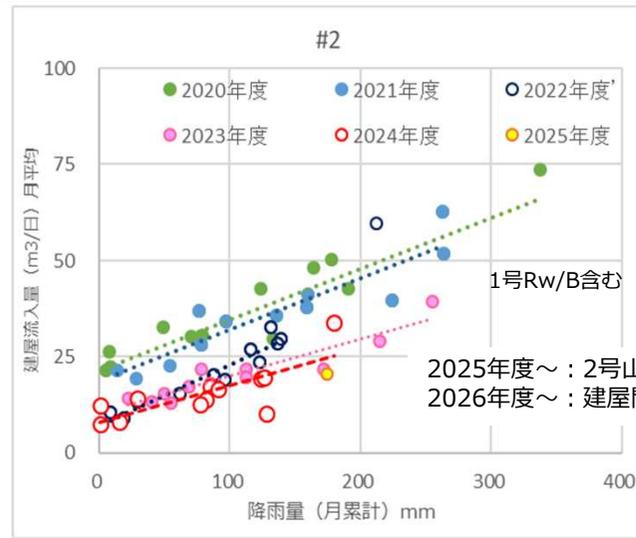
2022年度：24m³/日、2023年度：20m³/日  
2024年度：16m³/日

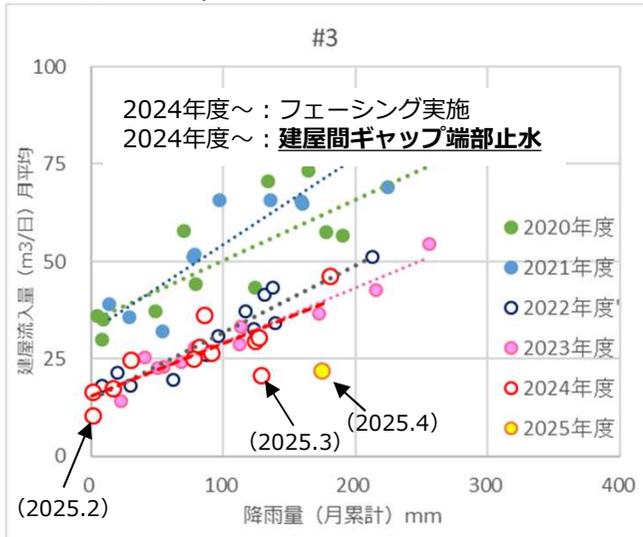
2022年度：31m³/日、2023年度：30m³/日  
2024年度：26m³/日

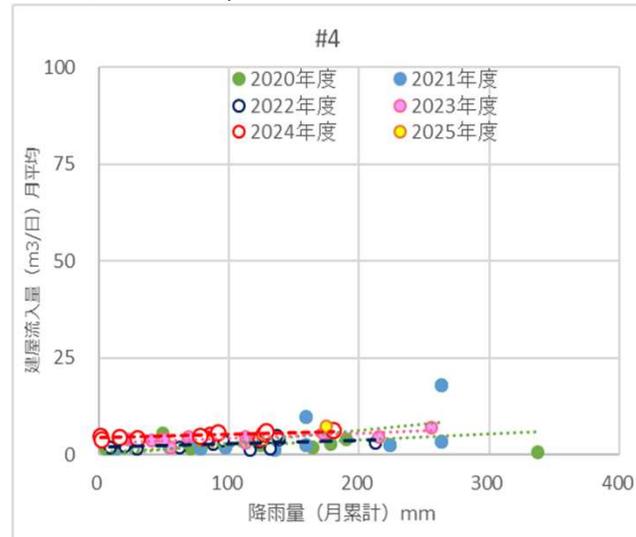
2022年度：3m³/日、2023年度：4m³/日  
2024年度：5m³/日

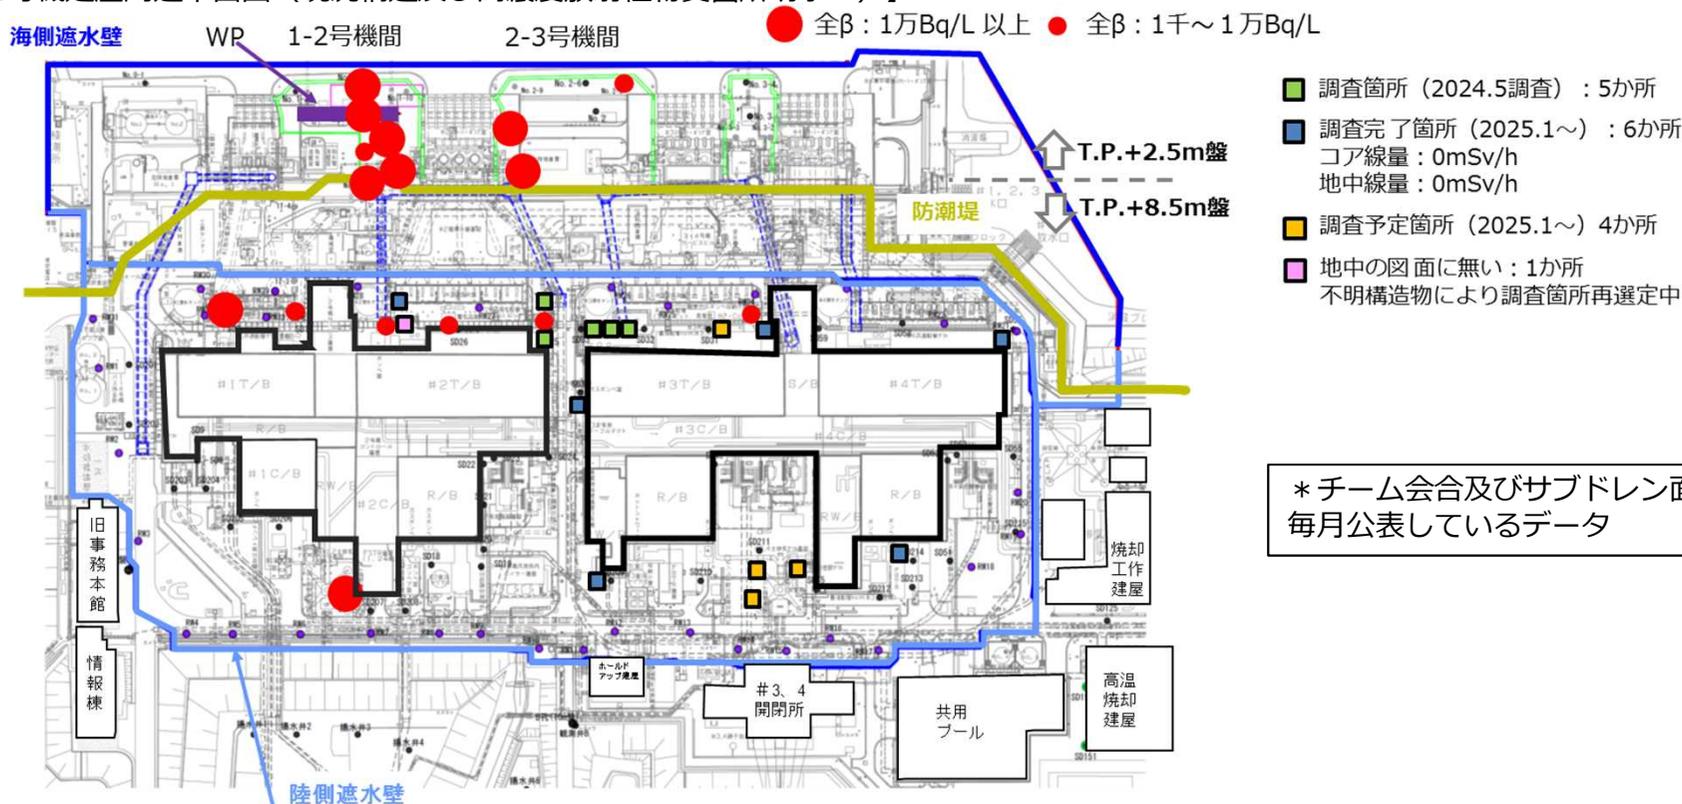
【1-4号機建屋周辺平面図（現況構造及び高濃度放射性物質箇所明示\*）】

- サブドレンピット等の地下水水質分析結果を基に、2024年度に試験的調査（2号南東側、3号北東側）を行い、2025年1月より2～4号機に展開して調査を実施。
- 地中部線量調査は、ボーリングコアの表面線量（ $\gamma$ 線、 $\beta$ 線）、ボーリング孔内の空間線量（ $\gamma$ 線）を測定したが、共に0 mSv/hであり線量は確認されていない。

- 調査箇所（2024.5調査）：5か所
- 調査完了箇所（2025.1～）：6か所  
コア線量：0mSv/h  
地中線量：0mSv/h
- 調査予定箇所（2025.1～）4か所
- 地中の図面に無い：1か所  
不明構造物により調査箇所再選定中

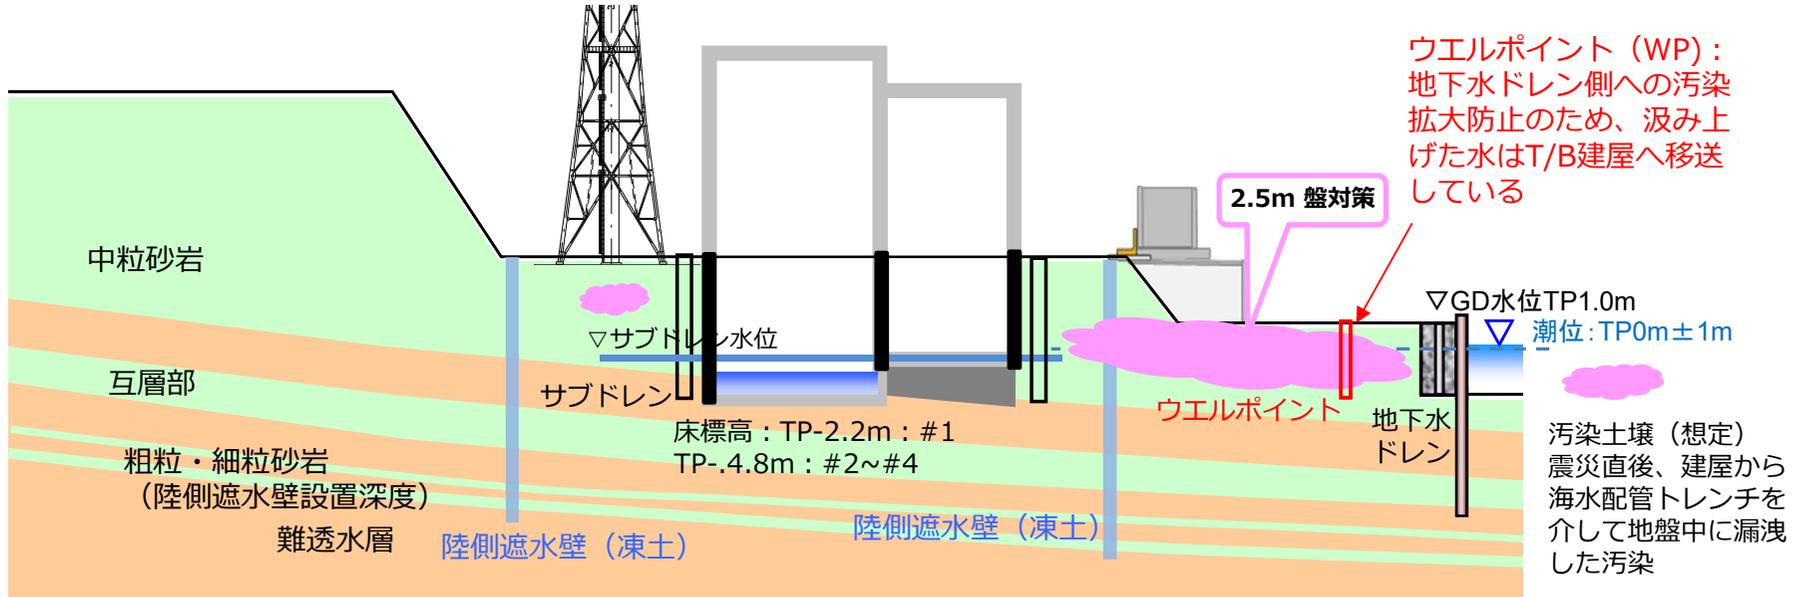
2-5 . 中長期的な2.5m盤対策（建屋への移送量抑制）の検討状況（海側解析：解析条件[断面]） TEPCO

■ 現況（陸側遮水壁とサブドレンによる対策）から建屋止水効果に加えて、中長期的な2.5m盤対策（建屋への移送量抑制）の解析を行った。2.5m盤からの建屋への移送量抑制対策は、想定される汚染土壌の範囲を地盤改良（透水性を改良）することでモデル化し、解析を行った。

解析ケースNo.	陸側遮水壁 (横断構造有)	サブドレン (○:稼働、×:非稼働) 設定水位	フェーシング	建屋止水	2.5m盤対策
1-1 (現況)	○	○ TP-0.2m	凍土海外+2.5m盤	—	—
1-2 (建屋止水)	○	○ TP-0.2m	凍土海外+2.5m盤	○	—
2-1 (2.5m盤対策)	○	○ TP1.0m※	凍土内側 凍土海外+2.5m盤	○	○

※建屋止水等の効果を見込み  
サブドレン水位を上昇させている

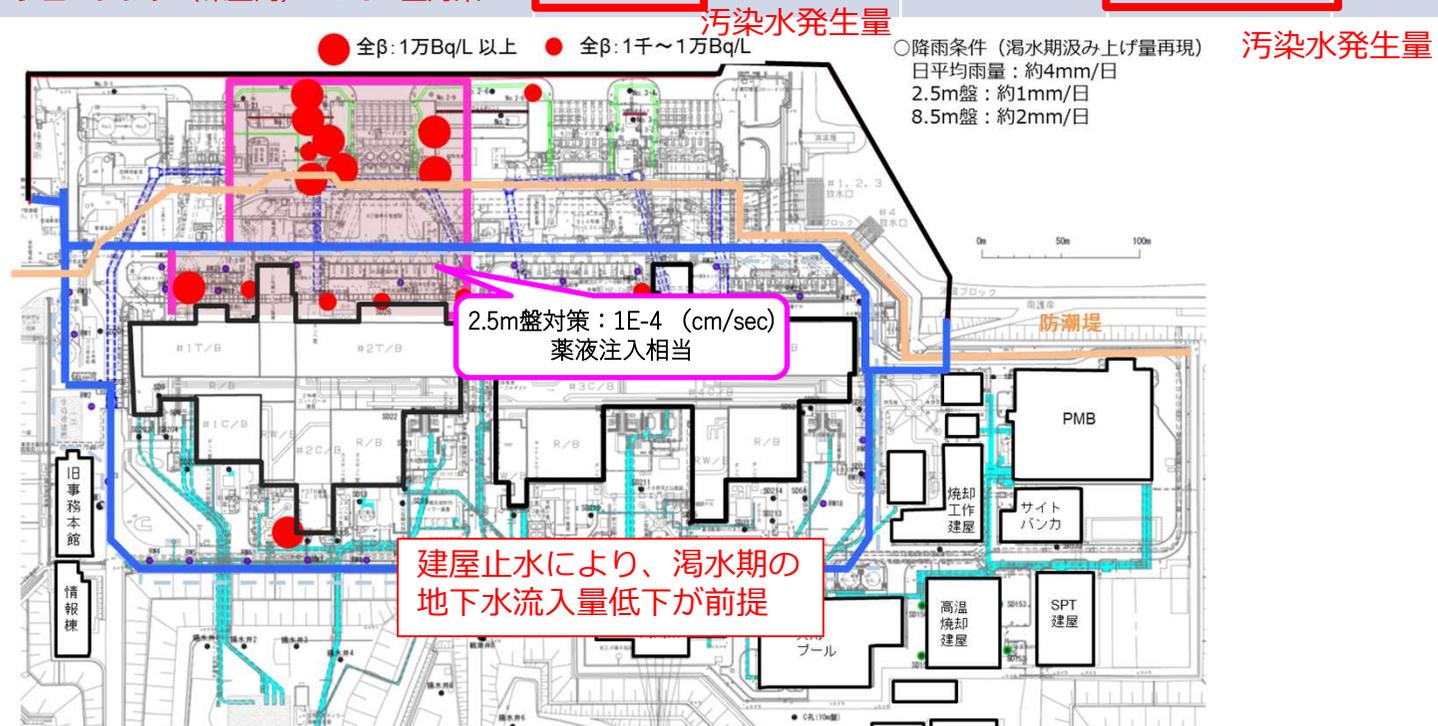
- 中長期的な2.5m盤対策（建屋への移送量抑制）においては、建屋止水により建屋への地下水流入が抑制されている前提で、現状の地盤を $1E-4$ (cm/sec)程度（ $1/10\sim 1/50$ ）に改良すれば、概ねWPの汲み上げ量も抑制される結果が得られた。但し、対策範囲は地盤の線量調査を実施中であるため、地下水のデータを参考に約 $10,000m^2$ （ $100m\times 100m$ ）程度と広く設定している。

解析ケース No.	条件	建屋流入量	サブドレン汲み上げ量	地下水ドレン汲み上げ量	ウェルポイント汲み上げ量（建屋への移送量）	地表面流出量
1-1	現況再現 (凍土壁+サブドレン)	43	241	25	14	0
1-2	(1-1) + 建屋止水 (建屋外壁 $1/100$ 透水性)	1	283	26	14	0
2-1	(1-2) + フェーシング (凍土内) + 2.5m盤対策	1	134	34	1	0

- T.P.2.5m盤では、震災直後に建屋から海水配管トレンチを介して地盤中に漏洩した汚染が確認されている。その中でも1-2号機間の放射性物質濃度は高く、地下水ドレンへ放射性物質が移行することを抑制するために、WP（ウエルポイント）で地下水を汲み上げ、2号T/Bに移送している。
- WPは近傍のウエルの水位が地下水ドレン側の観測井よりも低い水位となるように管理しているため、解析では、管理に合わせて水位固定条件で実施している。その結果、T.P.2.5m盤に流入する地下水の量が増加すると、水位を一定に保つ汲み上げ量が増加する結果となる。

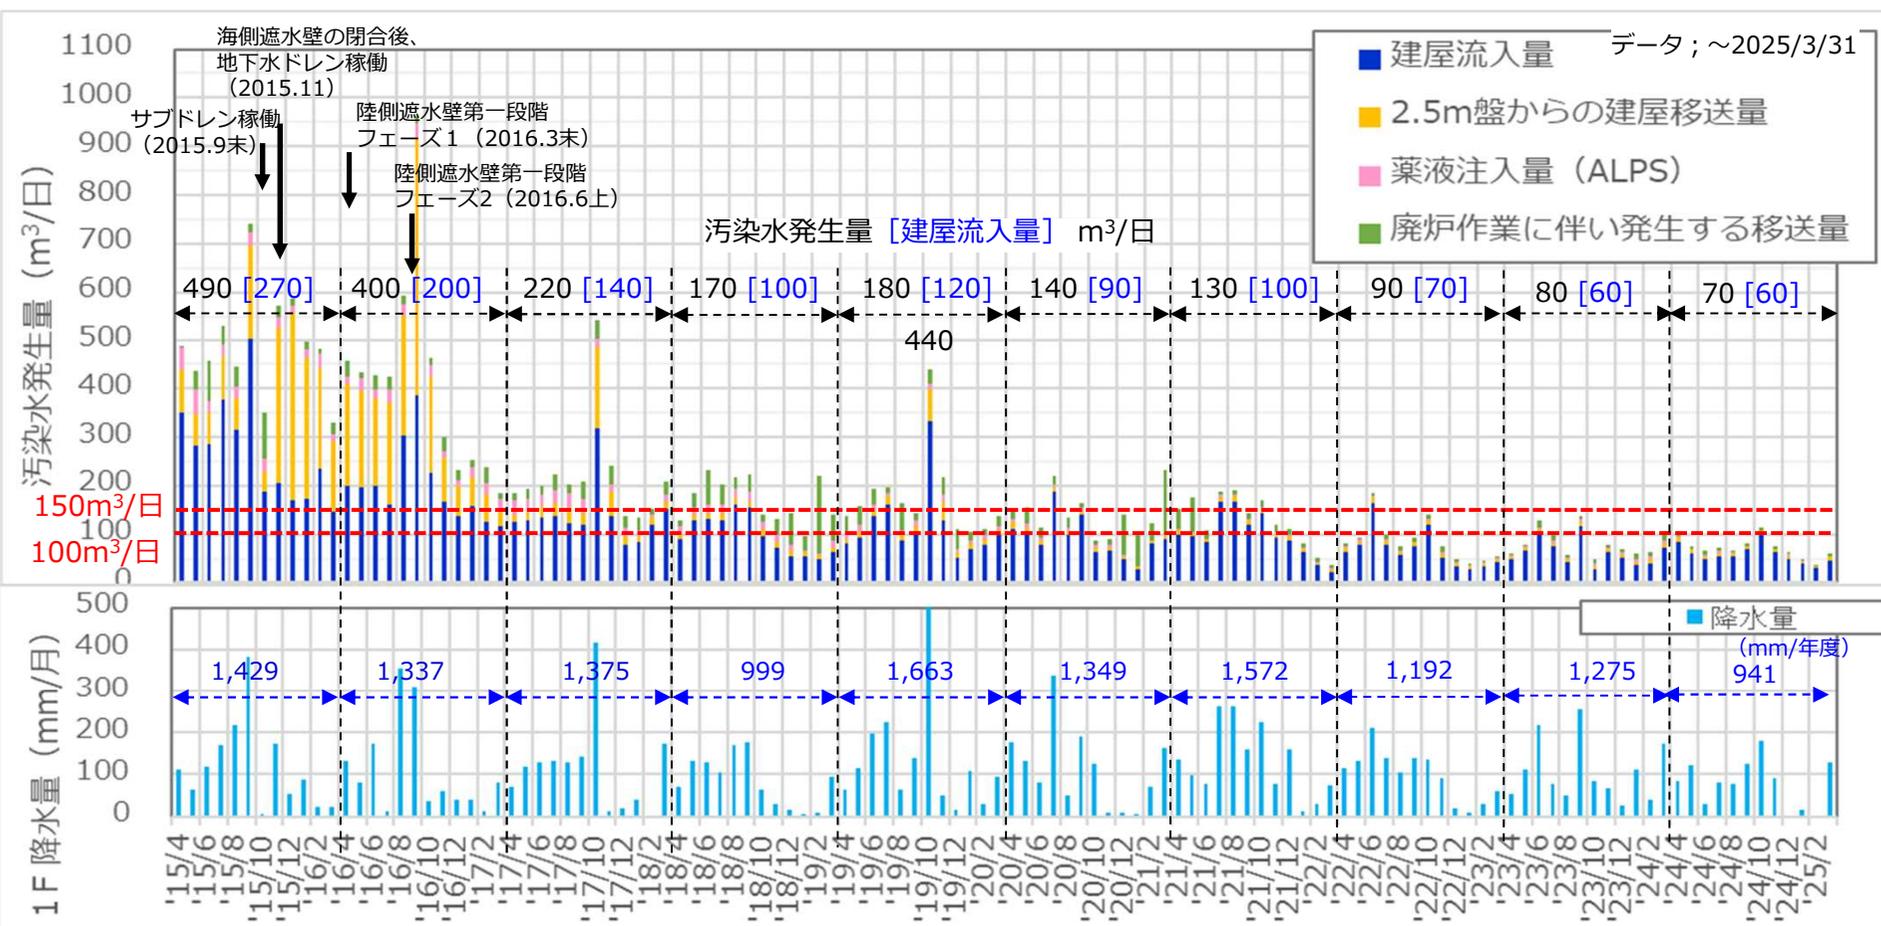
# 【参考】汚染水発生量の推移

- 2024年度は、継続的な汚染水対策に加えて、降雨量が941mmと少なかったこともあり、約70m<sup>3</sup>/日と既往最小となり抑制傾向が複数年にわたり継続して確認される。
- 平均的な降雨量（約1,470mm）と比較すると約500mm少ないが、平均的な降雨量相当だったとしても、汚染水発生量は約80m<sup>3</sup>/日程度と評価され、2023年度に引き続き100m<sup>3</sup>/日以下を維持している。

注) 2017.1までの汚染水発生量（貯蔵量増加量）は、建屋滞留水増減量（集中ラド含む）と各タンク貯蔵増減量より算出しており、気温変動の影響が大きいため、2017.2以降は上表の凡例に示す発生量の内訳を積み上げて算出する方法に見直している。よって、2017.1までの発生量の内訳は参考値である。

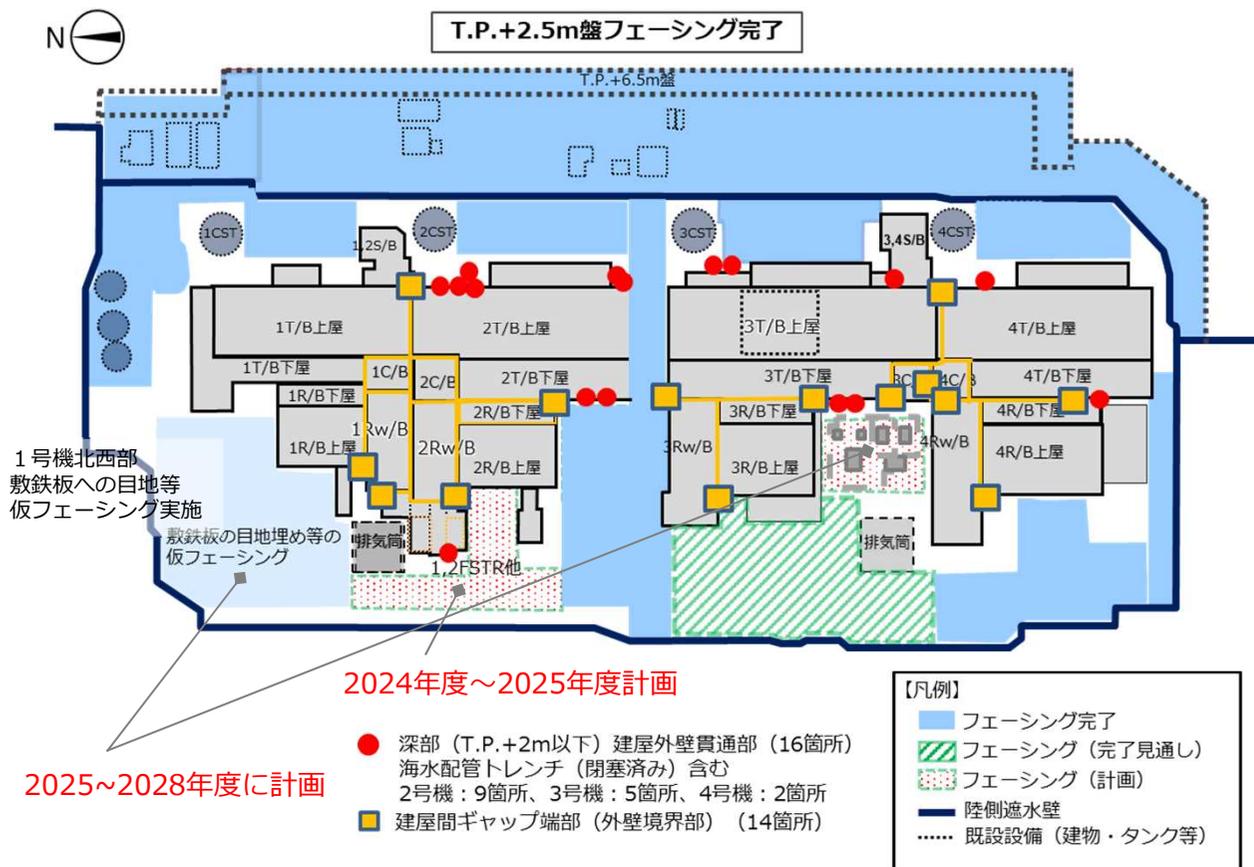
■ 2025年度まで計画されている対策効果が想定通り得られたとして、それ以降のフェーシング想定範囲（今後計画具体化）と局所的な建屋止水を実施した結果の建屋流入量と汚染水発生量について約50～70m<sup>3</sup>/日となる見通しである。

2～3号屋根等：約10

フェーシング：約15⇒Δ10<sup>※1</sup>  
（5割⇒8割から算定）

局所止水：約25<sup>※1</sup>  
⇒Δ0～Δ20  
建屋間ギャップの流入量が不明であるため、現時点ではバンドで評価。

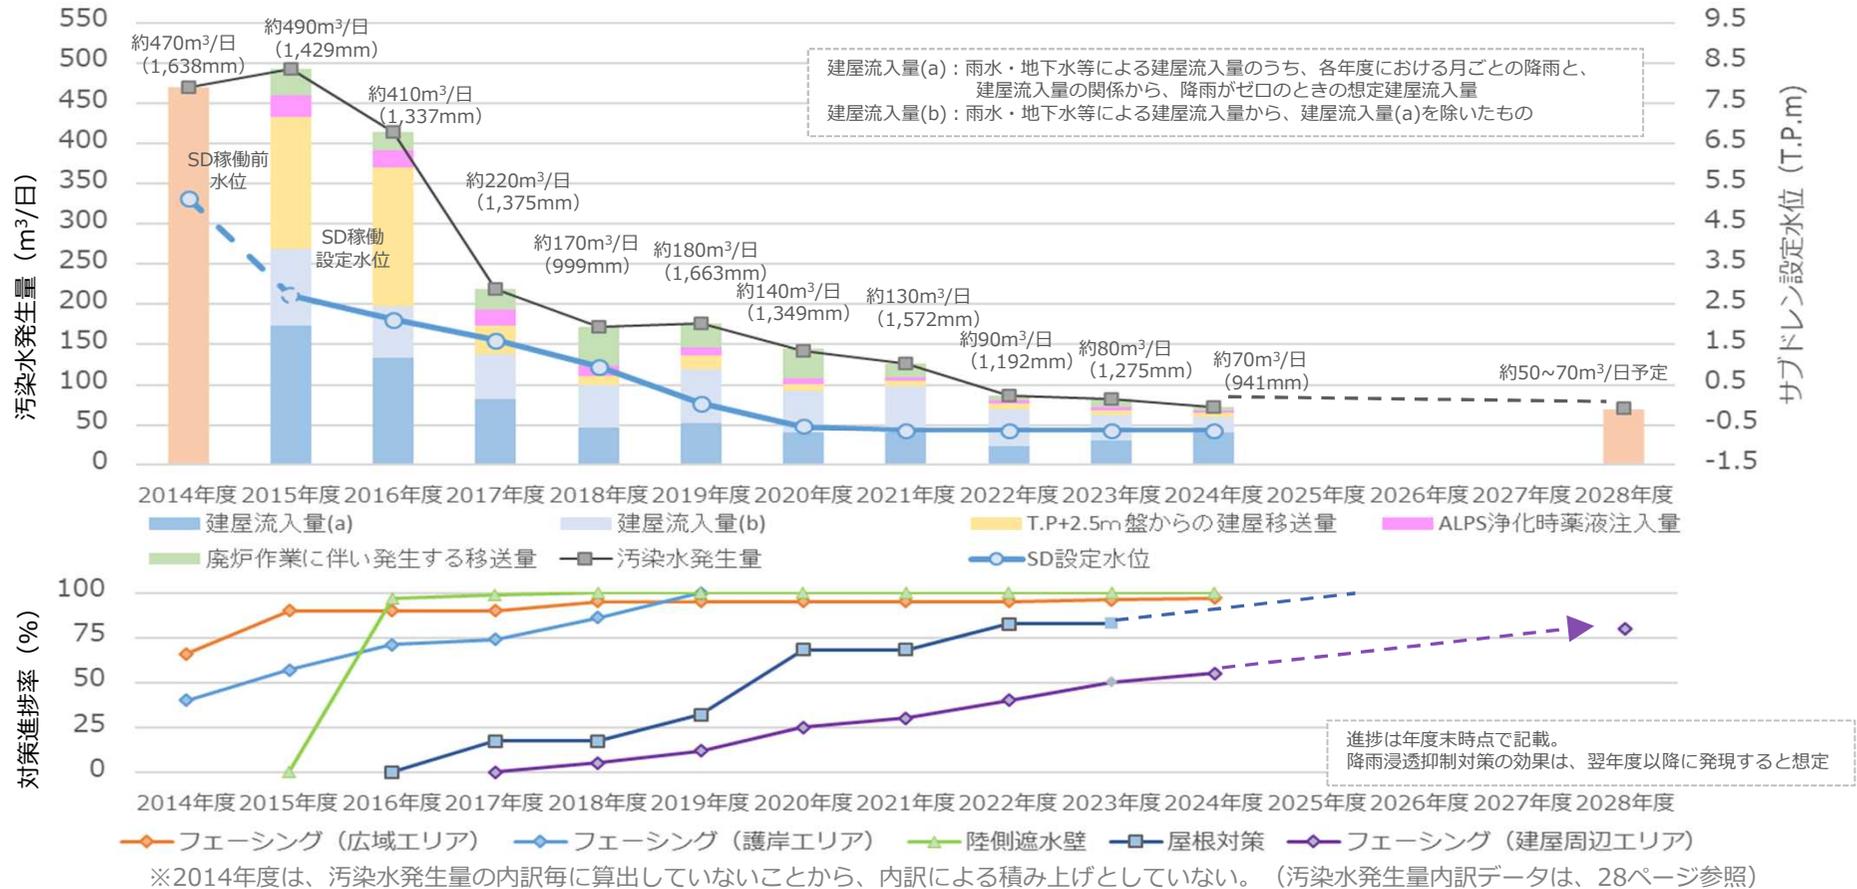
# 【参考】 汚染水抑制対策の進捗と汚染水発生量の推移

■ 重層的な汚染水抑制対策の進捗に伴い、汚染水発生量は降雨の影響があるものの、年々と低減傾向となっている。今後も重層的な汚染水抑制対策を継続し、計画的に対策を実施していくことにより、2028年度に汚染水発生量50~70m<sup>3</sup>/日以下を目指している。

2014.5 ◆地下水 バイパス 稼働	2015.9 ◆サブドレン稼働	2017.8 ◆陸側遮水壁 (最終閉合)	2020.3 ◆#3Rw屋根対策完了	2023年度 ◆凍土内フェーシング 50%完了	2028年度内 ◇汚染水発生量 50~70m <sup>3</sup> /日
	2015.10 ◆海側遮水壁閉合	2017年度 ◆2.5m盤フェーシング目地対策	2020年度 ◆#3T/B屋根対策完了	2025年度ごろ ◇#1R/Bカバー設置 (#1Rw/B雨水対策含む)	◇凍土内フェーシング 80%完了目標
2015年度 ◆広域フェーシング 概成	2015.11 ◆地下水ドレン稼働	2018.2 ◆#3R/Bカバー設置			
	2016.3 ◆陸側遮水壁凍結 (フェーズ1)	2016年度 ◆陸側遮水壁 海側凍結完了	2018.3 ◆SD系統処理能力 増強完了(1,000⇒2,000m <sup>3</sup> /日)

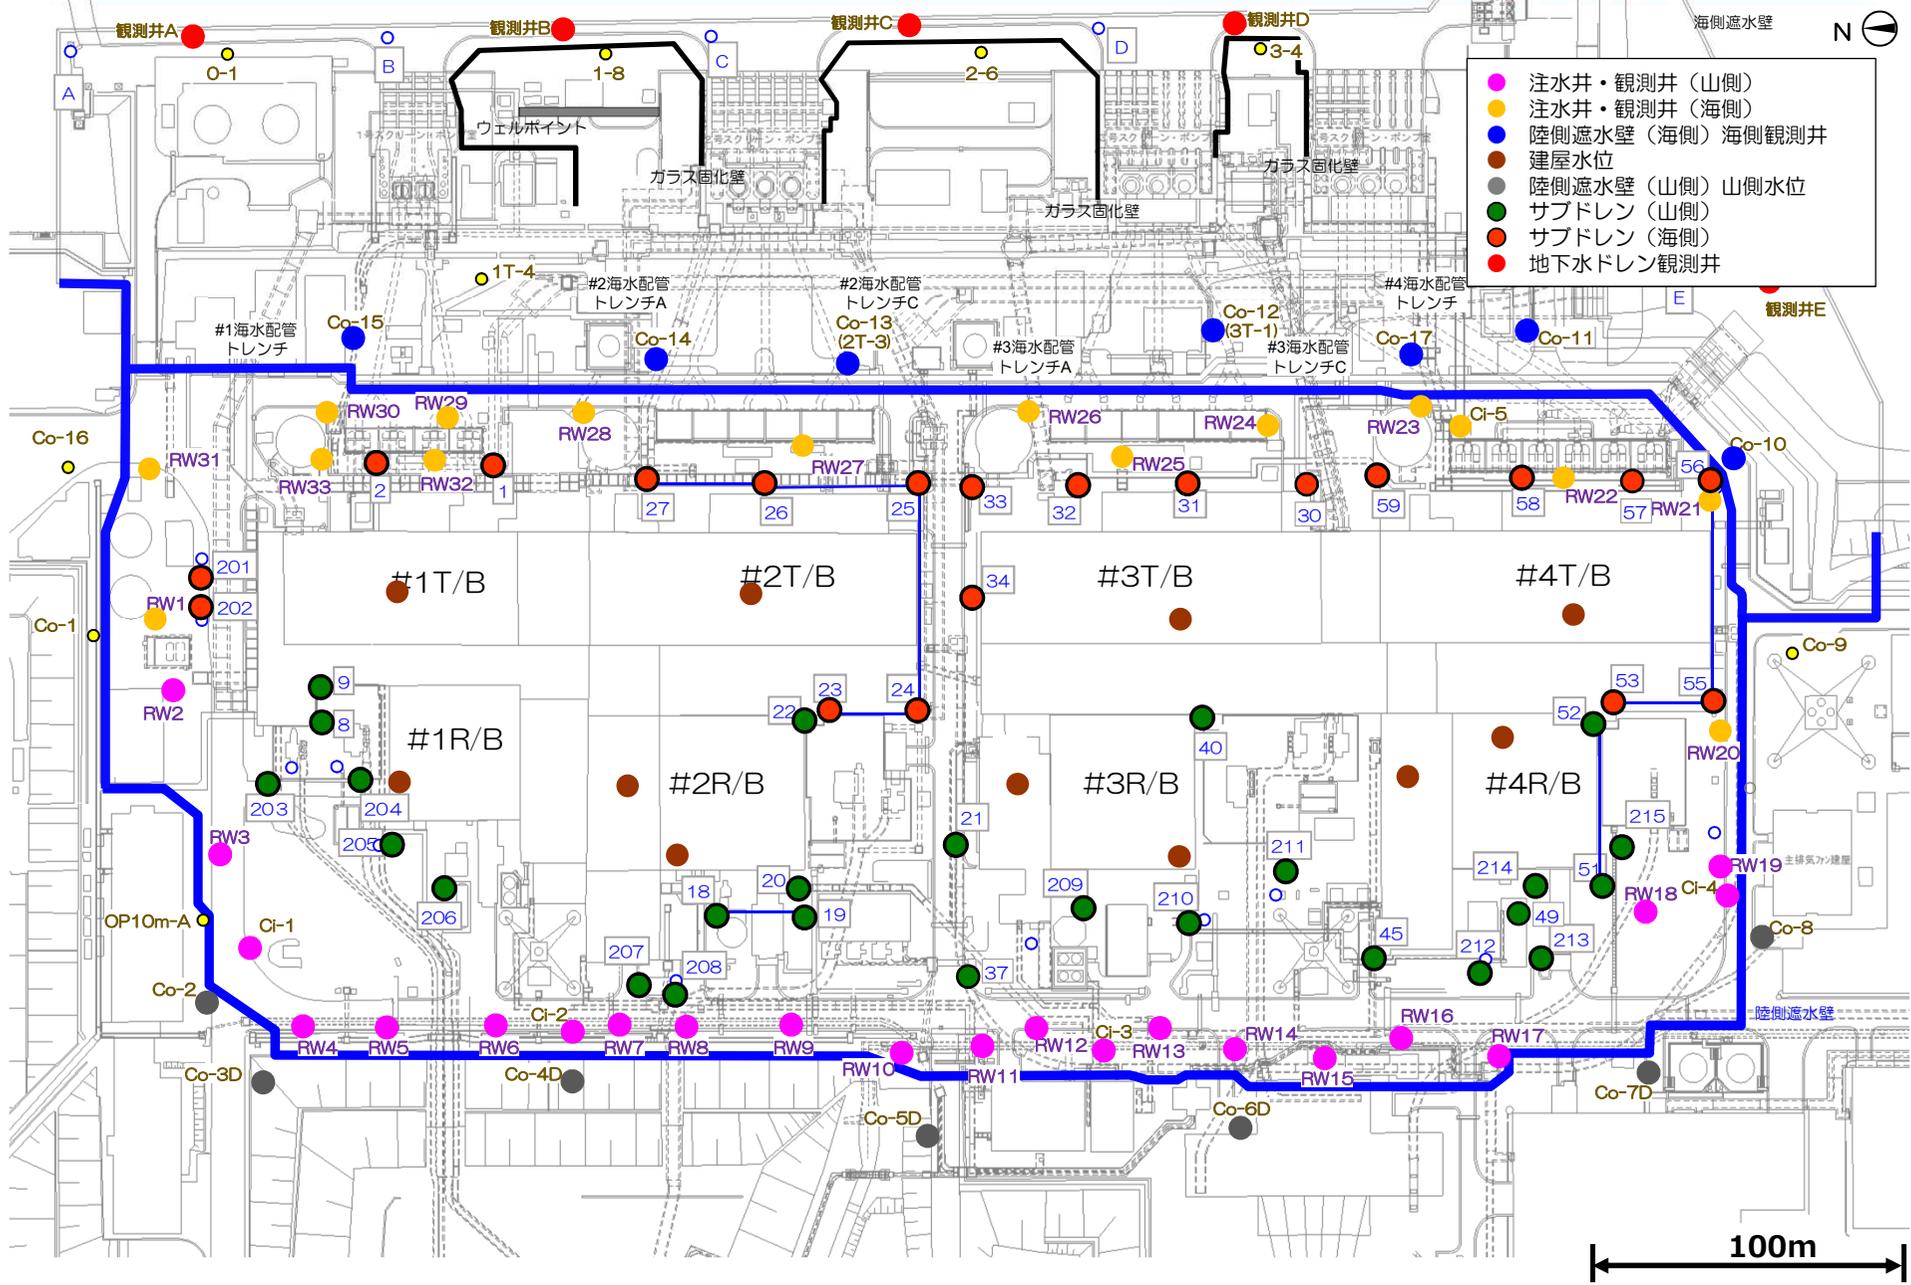
# 【参考】サブドレン・注水井・地下水位観測井位置図

- 注水井・観測井 (山側)
- 注水井・観測井 (海側)
- 陸側遮水壁 (海側) 海側観測井
- 建屋水位
- 陸側遮水壁 (山側) 山側水位
- サブドレン (山側)
- サブドレン (海側)
- 地下水ドレン/観測井

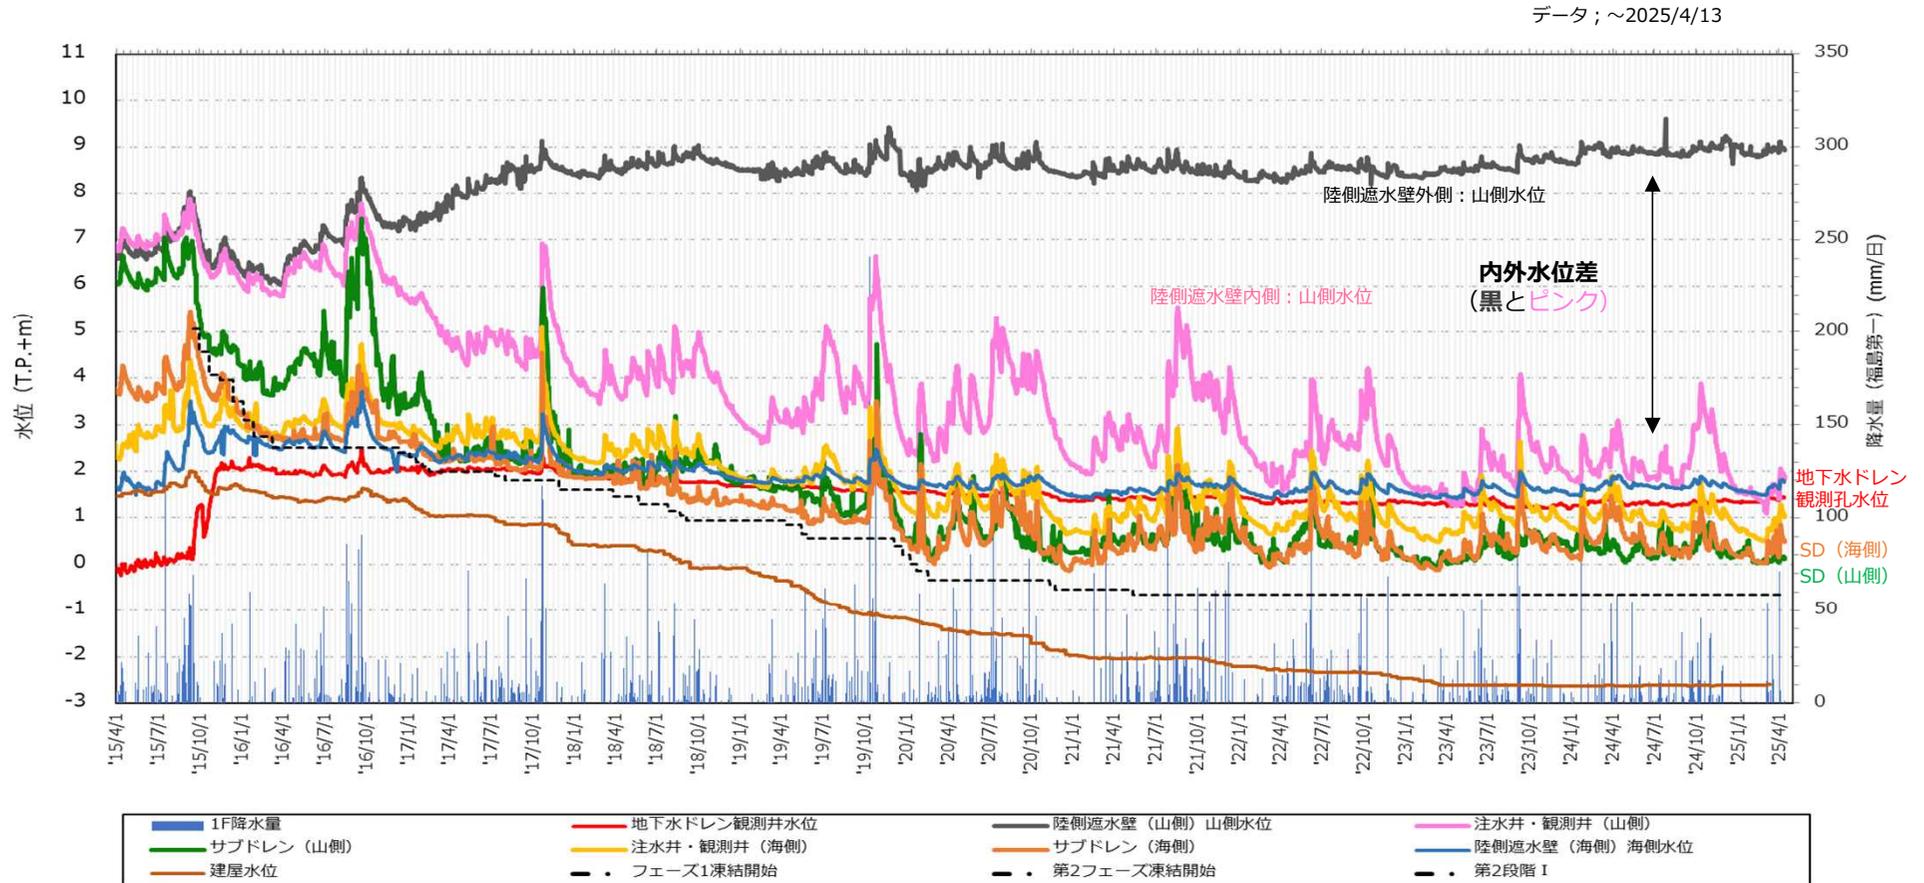
# 【参考】 建屋周辺の地下水位の状況

- 陸側遮水壁内側エリアの地下水位は山側では降雨による変動があるものの、内外水位差は確保した状態が維持されている。
- 地下水ドレン観測井水位は約T.P.+1.4mであり、地表面から十分に下回っている（地表面高さ T.P.+2.5m）。
