# 汚染水抑制対策の現況について

2025年5月13日

東京電力ホールディングス株式会社

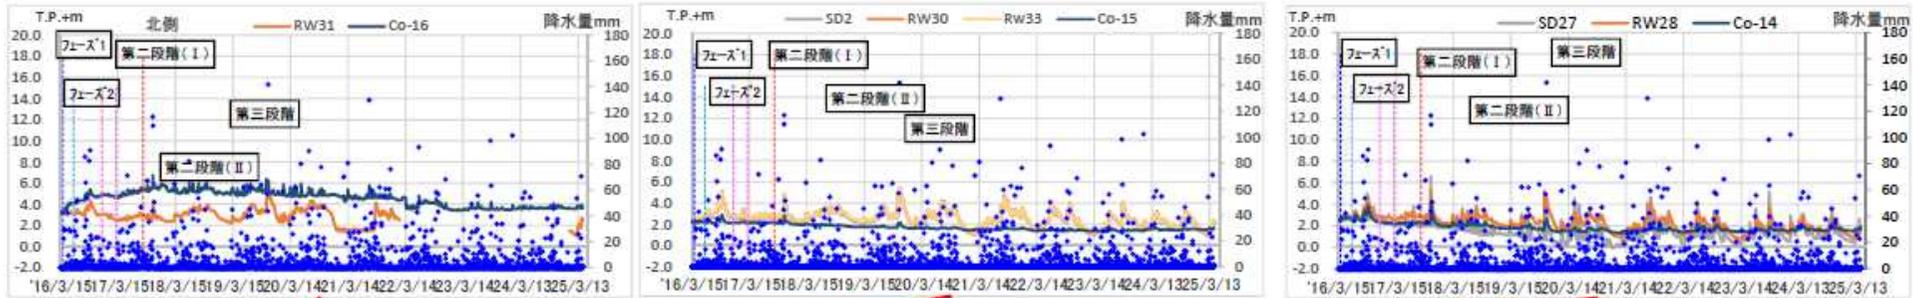
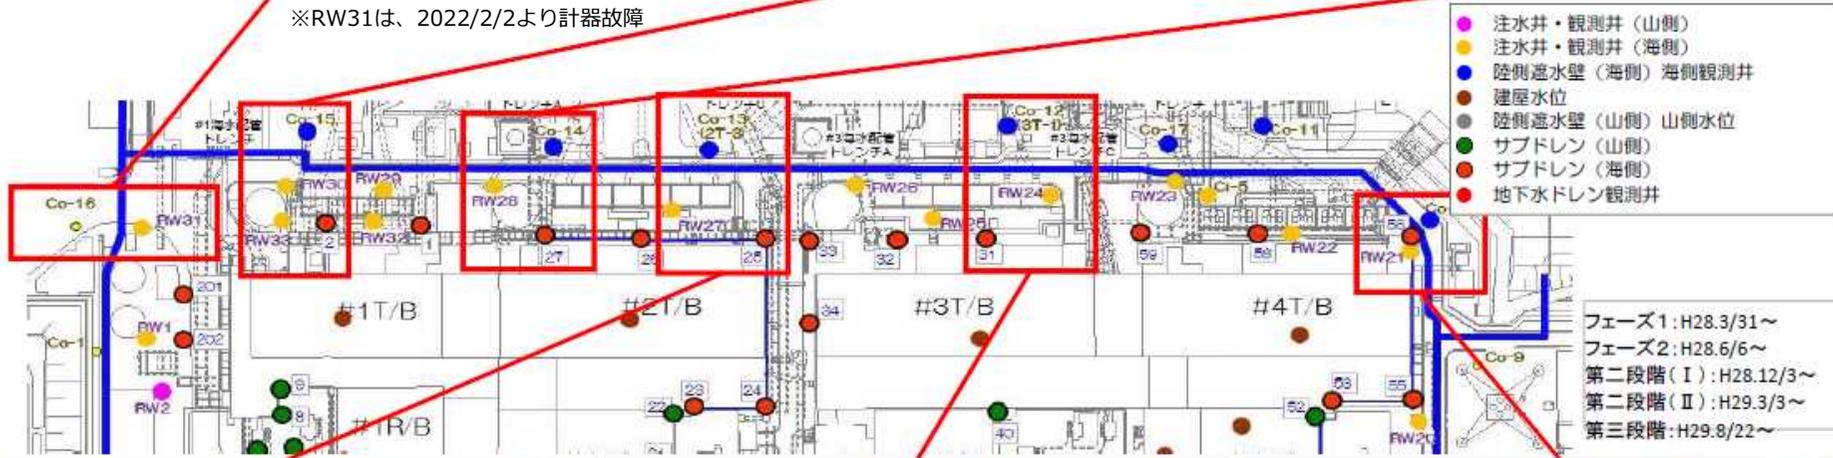
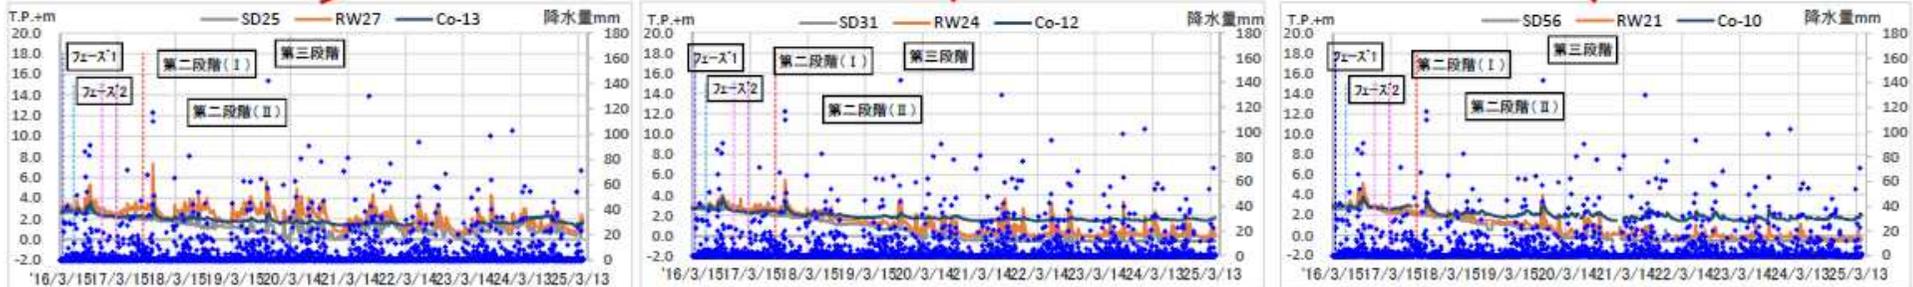
# 【参考】地下水位・水頭状況（中粒砂岩層 海側）

※RW31は、2022/2/2より計器故障

フェーズ1: H28.3/31~  
 フェーズ2: H28.6/6~  
 第二段階 (I): H28.12/3~  
 第二段階 (II): H29.3/3~  
 第三段階: H29.8/22~

※Co-13は、2022/4/25より計器故障

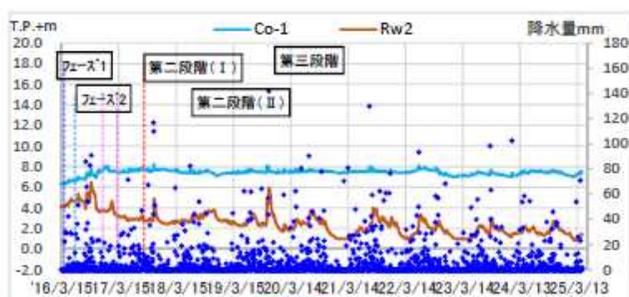
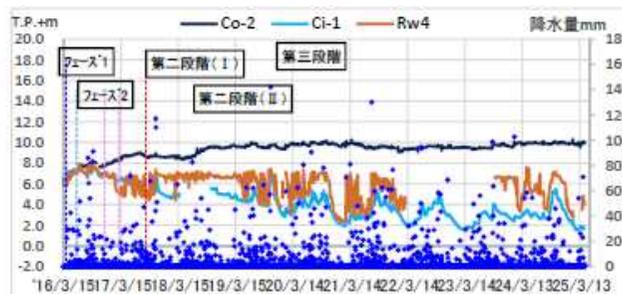
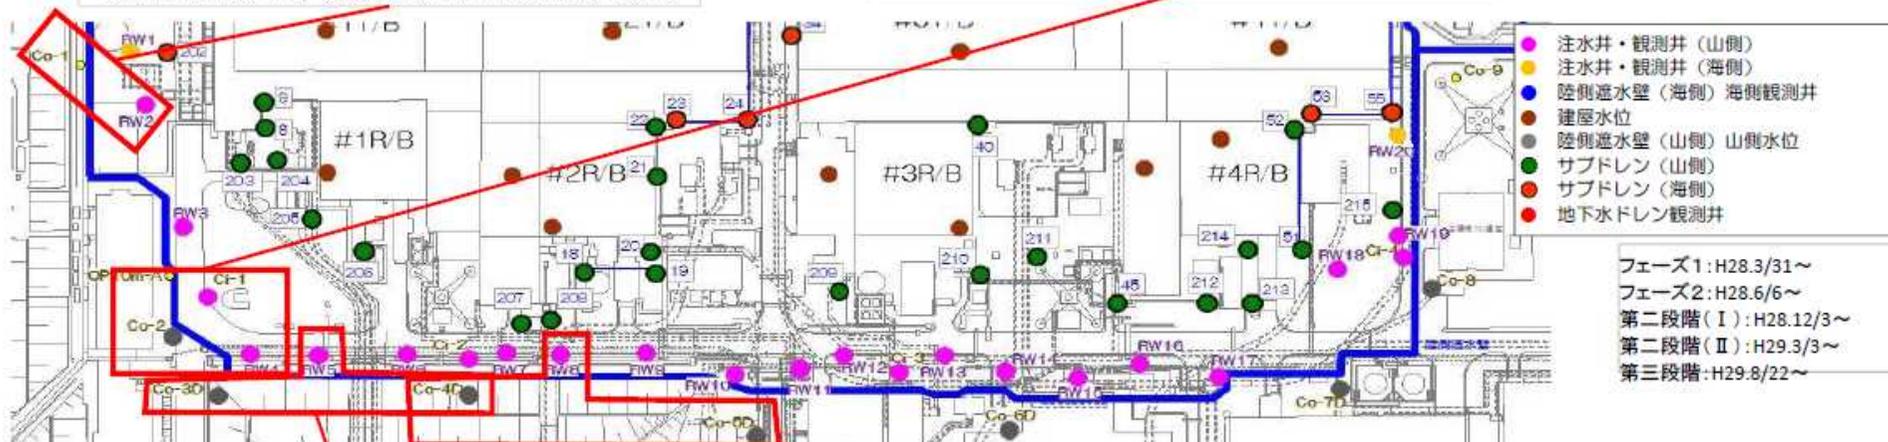
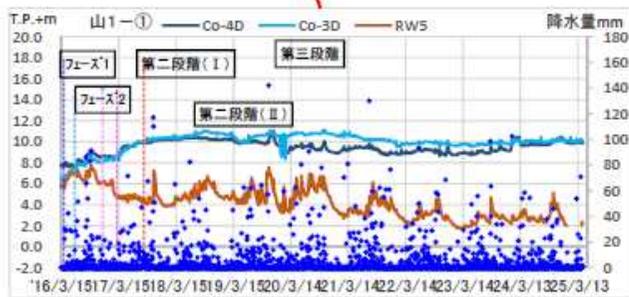
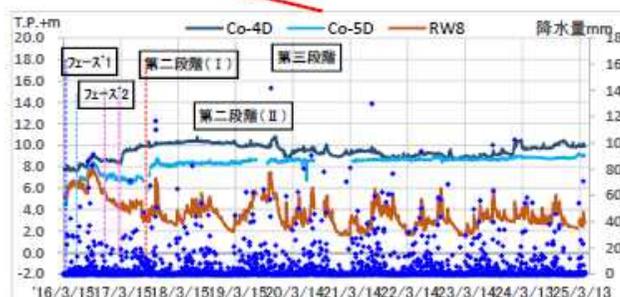
# 【参考】 地下水位・水頭状況（中粒砂岩層 山側①）

※RW4は、2023/3/29より計器故障

- 注水井・観測井（山側）
- 注水井・観測井（海側）
- 陸側遮水壁（海側）海側観測井
- 建屋水位
- 陸側遮水壁（山側）山側水位
- サブドレン（山側）
- サブドレン（海側）
- 地下水ドレン観測井

フェーズ1: H28.3/31~  
 フェーズ2: H28.6/6~  
 第二段階(I): H28.12/3~  
 第二段階(II): H29.3/3~  
 第三段階: H29.8/22~

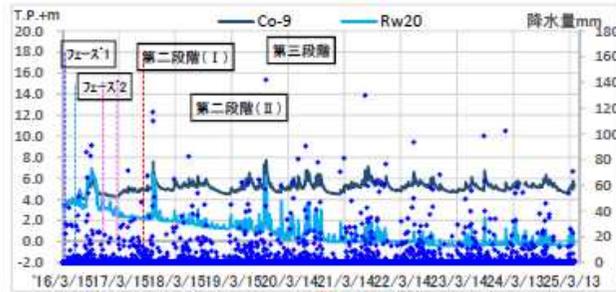
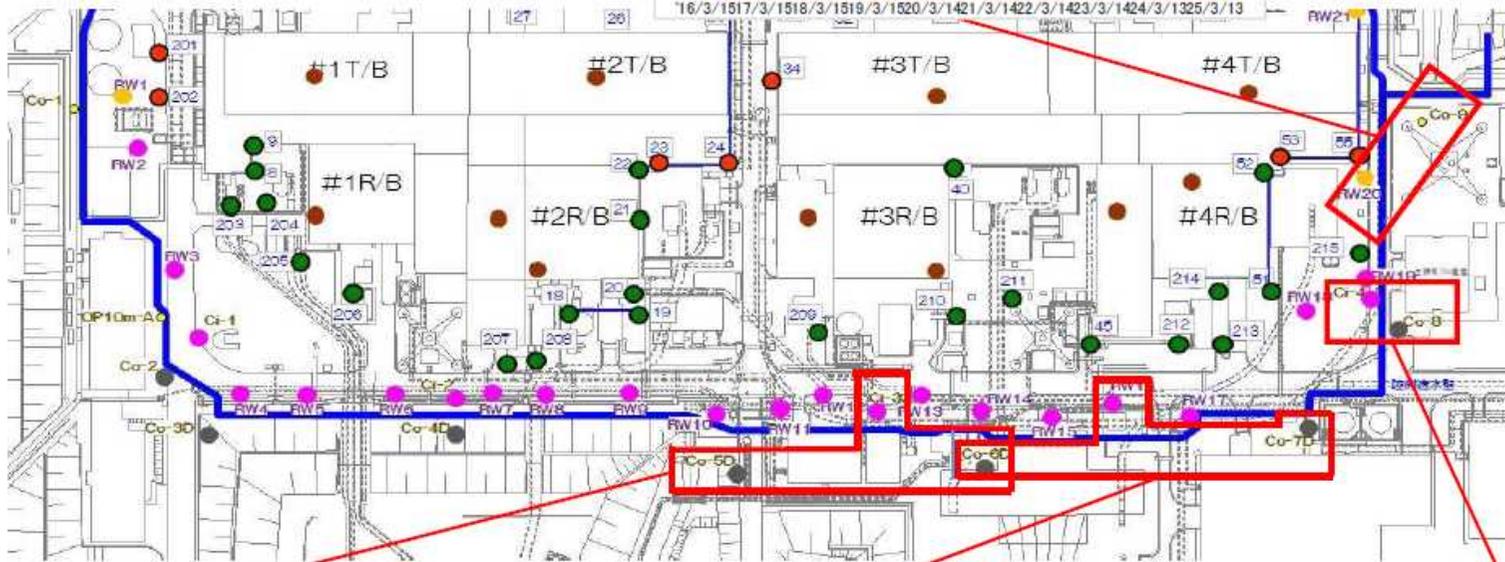
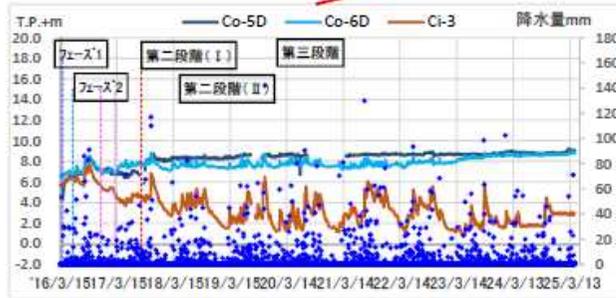
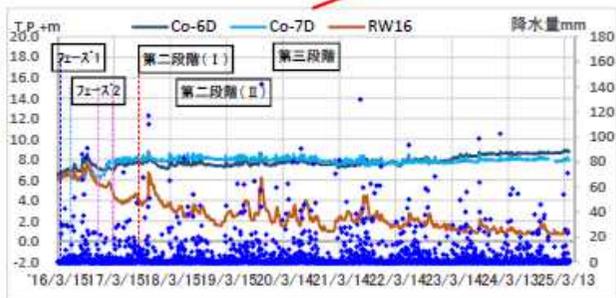
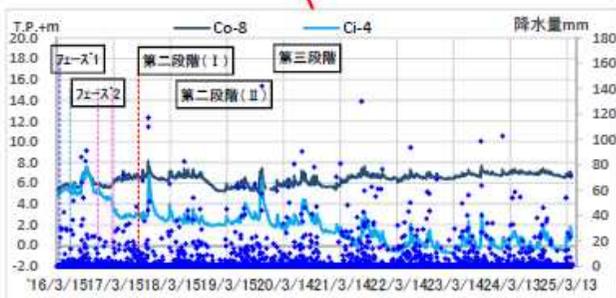
# 【参考】地下水位・水頭状況（中粒砂岩層 山側②）

- 注水井・観測井（山側）
- 注水井・観測井（海側）
- 陸側遮水壁（海側）海側観測井
- 建屋水位
- 陸側遮水壁（山側）山側水位
- サブドレン（山側）
- サブドレン（海側）
- 地下水ドレン観測井

フェーズ1: H28.3/31~  
 フェーズ2: H28.6/6~  
 第二段階(Ⅰ): H28.12/3~  
 第二段階(Ⅱ): H29.3/3~  
 第三段階: H29.8/22~

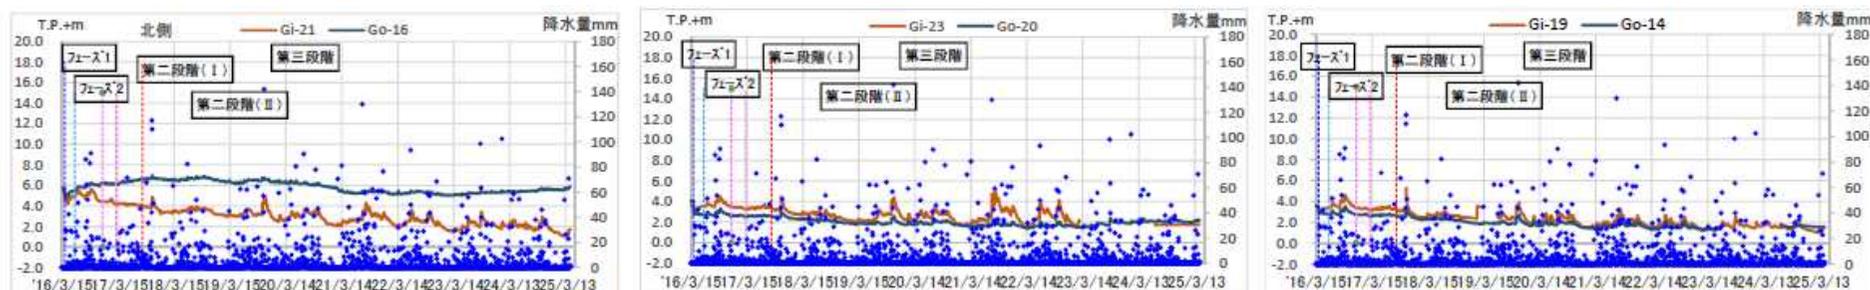
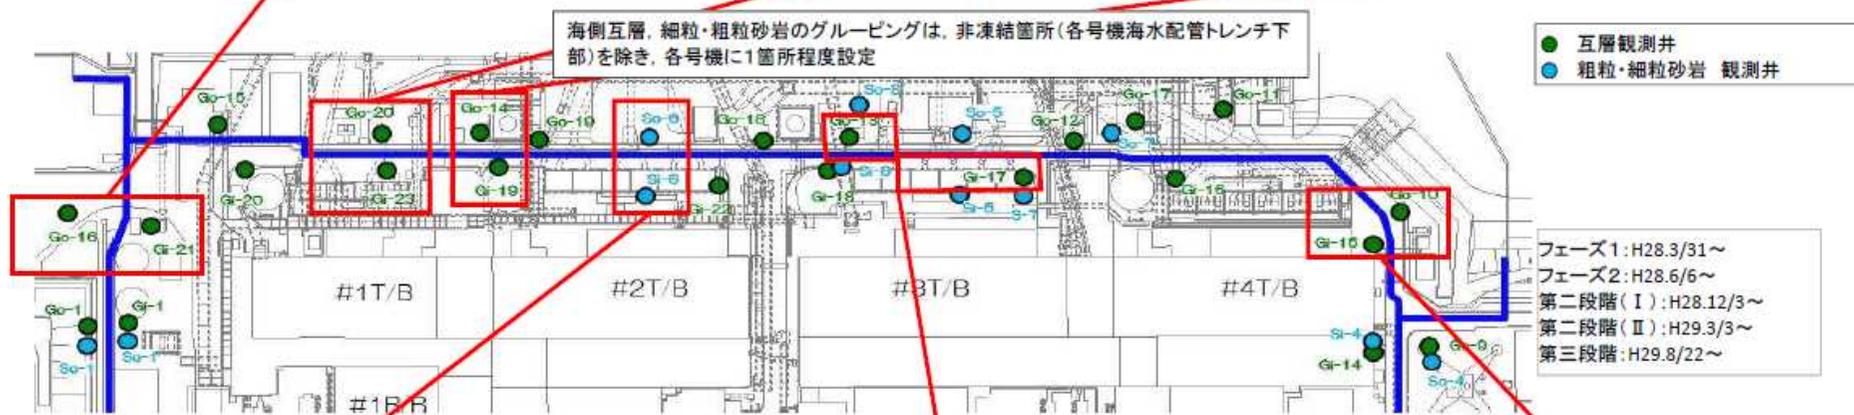
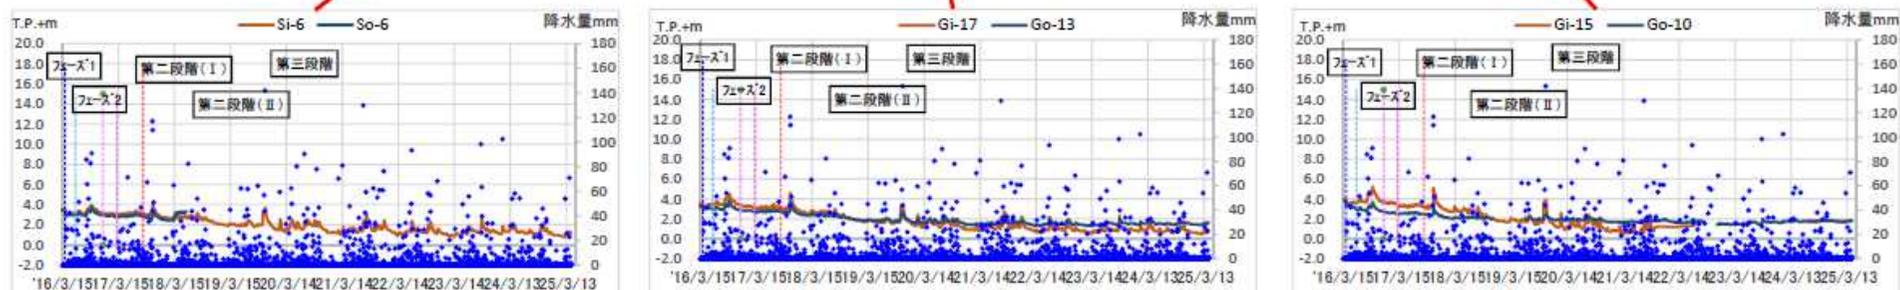
# 【参考】 地下水位・水頭状況（互層、細粒・粗粒砂岩層水頭 海側）

※Gi-15は、2022/2/20より計器故障

※Gi-15は、2022/7/4より計器故障

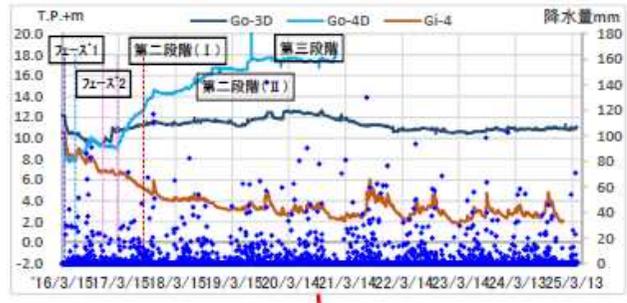
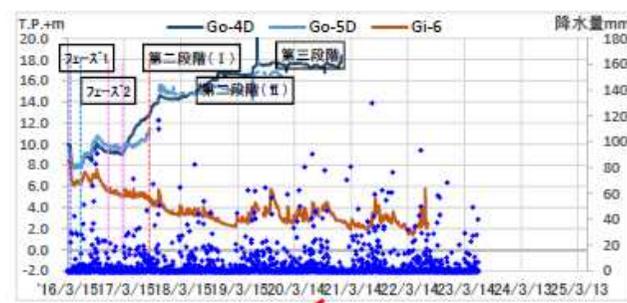
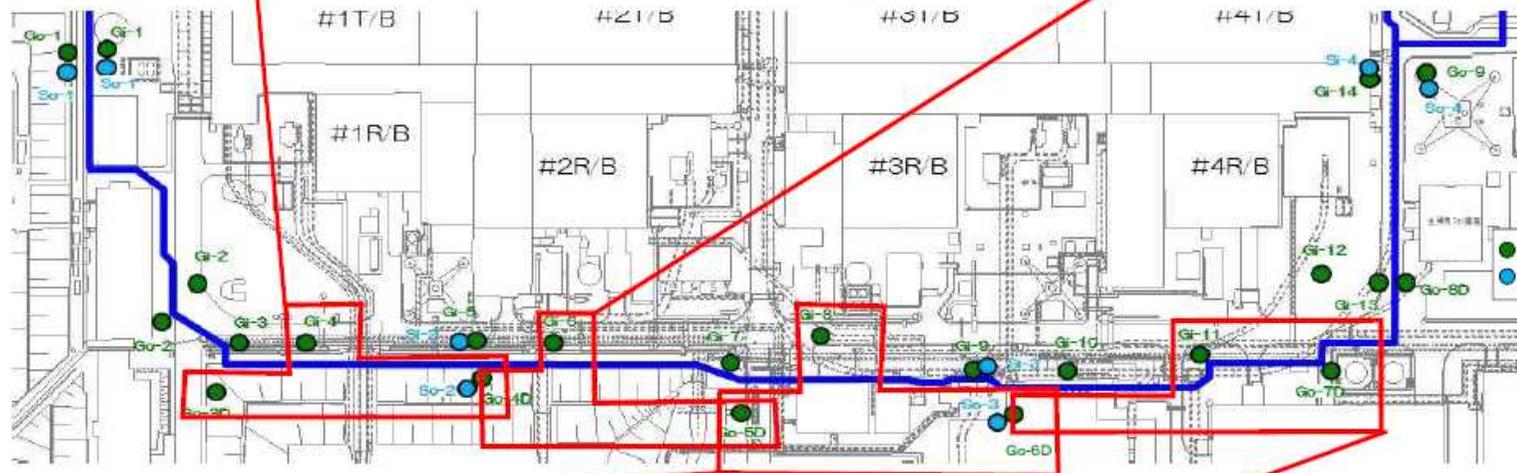
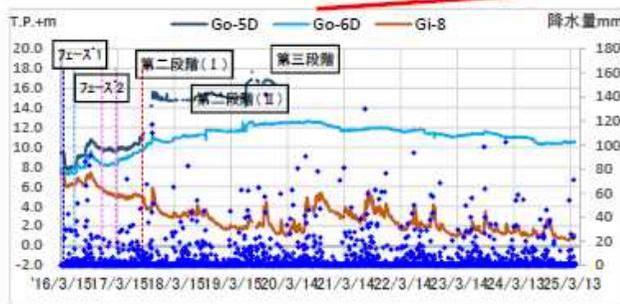
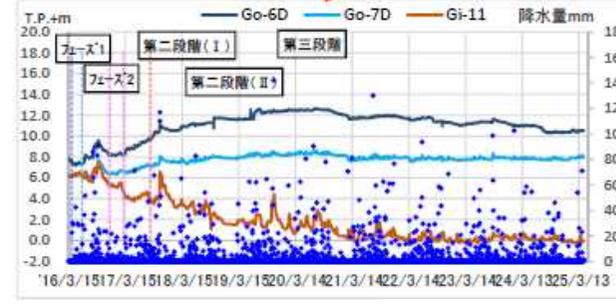
# 【参考】地下水位・水頭状況（互層、細粒・粗粒砂岩層水頭 山側）

山側互層・細粒・粗粒砂岩のグルーピングは、未凍結箇所2箇所の外側とその間にある内側1箇所を各号機に1箇所設定

※Gi-6は、2022/7/25より計器故障

フェーズ1: H28.3/31~  
 フェーズ2: H28.6/6~  
 第二段階(I): H28.12/3~  
 第二段階(II): H29.3/3~  
 第三段階: H29.8/22~

※Go-5Dは、2019/12/16より計器故障

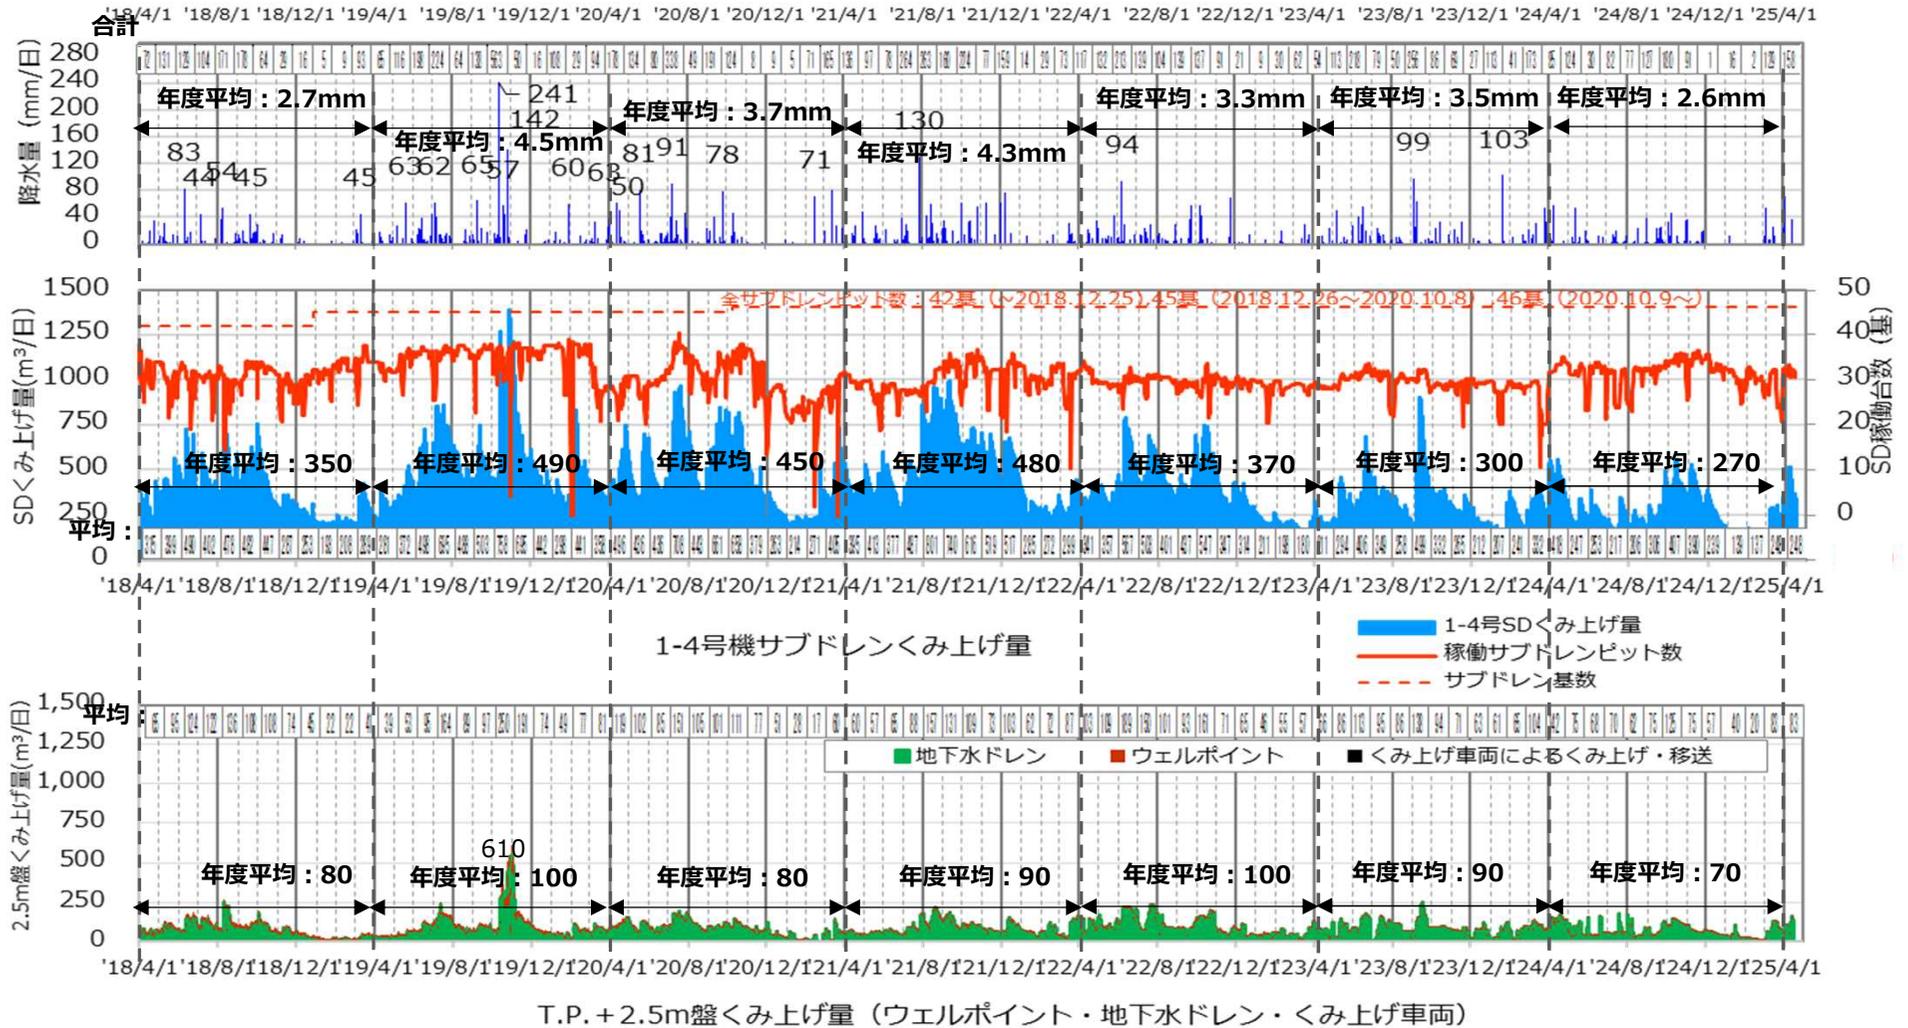
# 【参考】サブドレン・護岸エリアのくみ上げ量の推移

- 1-4号機サブドレンは、降雨量に応じて、くみ上げ量が変動している状況である。
- T.P.+2.5m盤くみ上げ量は、T.P.+2.5m盤エリアのフェーシングが完了しており、安定的なくみ上げ量で推移している状況である。

※平均値は、降雨量を除き10m³単位で四捨五入

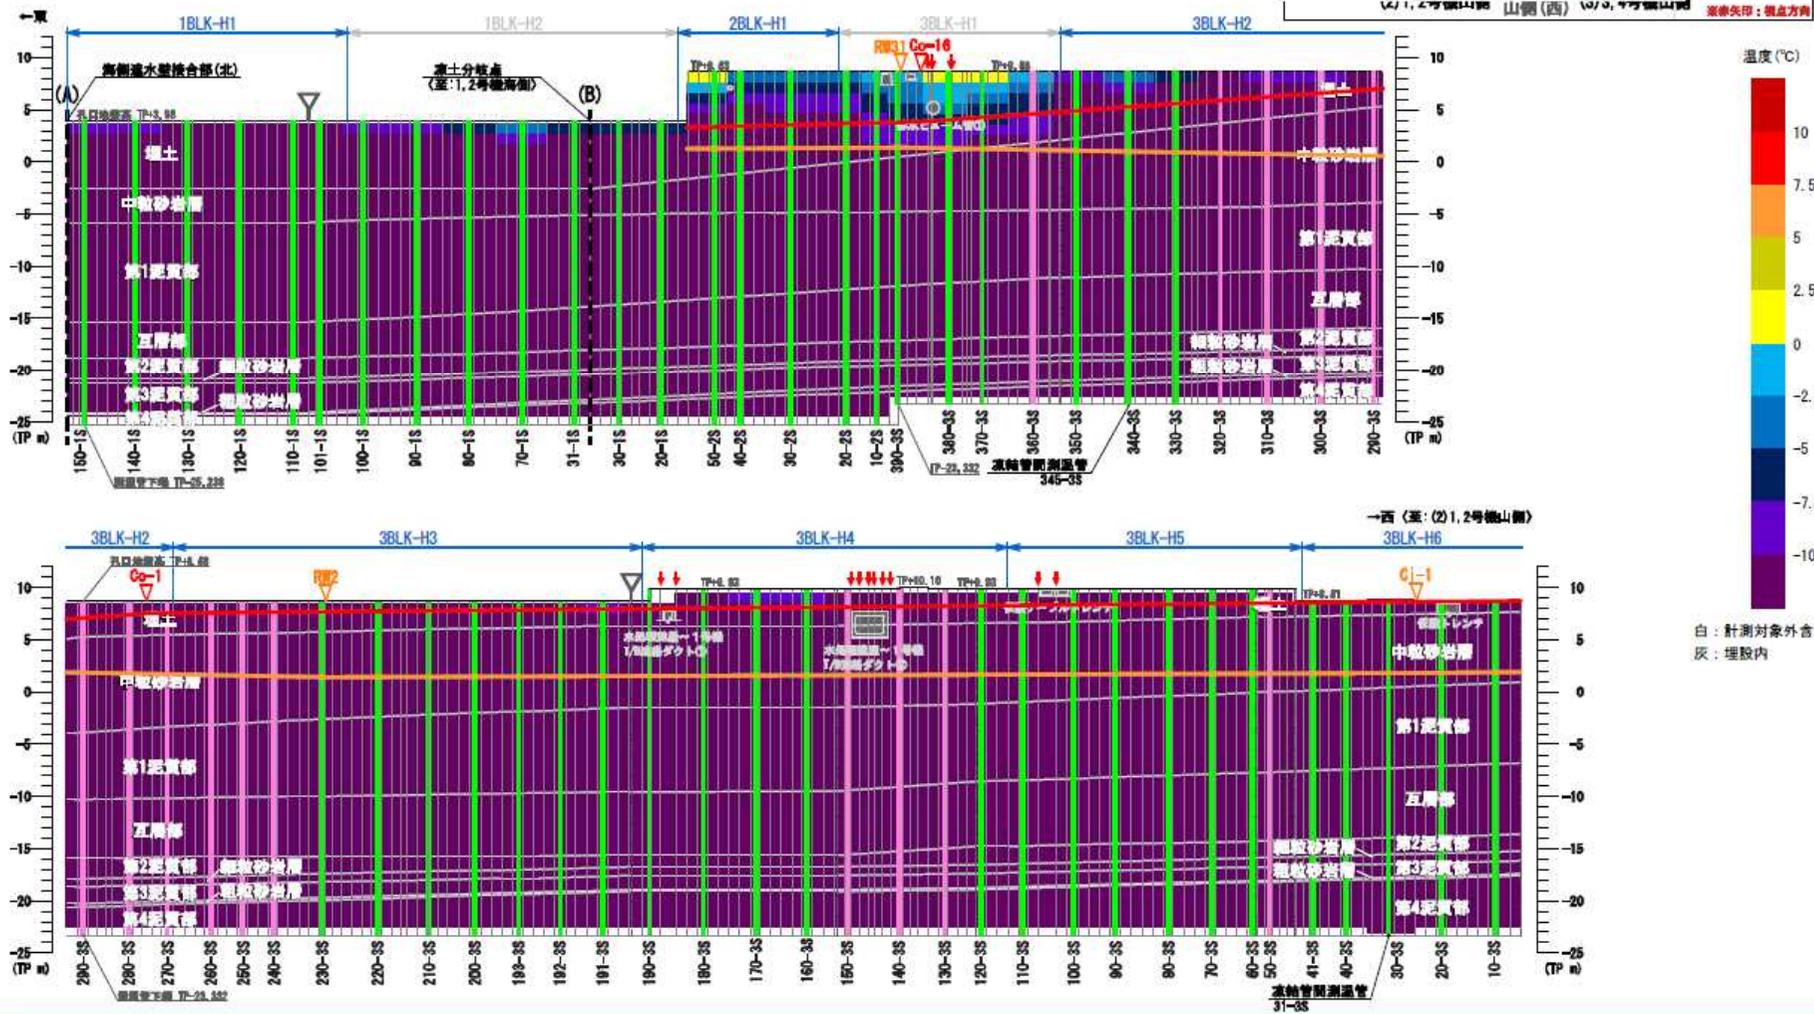
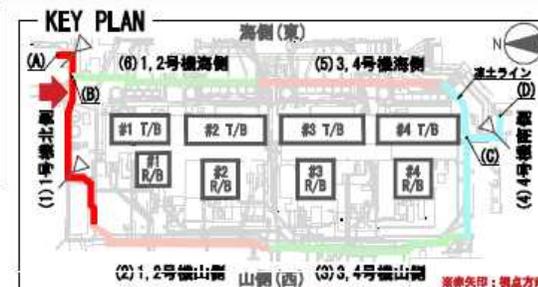
# 【参考】地中温度分布図（1号機北側）

(1) 1号機北側（北側から望む）

（温度は4/15 7:00時点のデータ）

- 凡例
- 測温管（凍土ライン外側）
  - 測温管（凍土ライン内側）
  - 複列部凍結管
  - 凍土壁外側水位
  - 凍土壁内側水位
  - ▽ RW（リチャージウェル）
  - ▽ CI（中粒砂岩層・内側）
  - ▽ Co（中粒砂岩層・外側）
  - ▽ 凍土折れ点
  - ↔ プライン稼働範囲
  - ↔ プライン停止範囲

白：計測対象外含む  
灰：埋設内

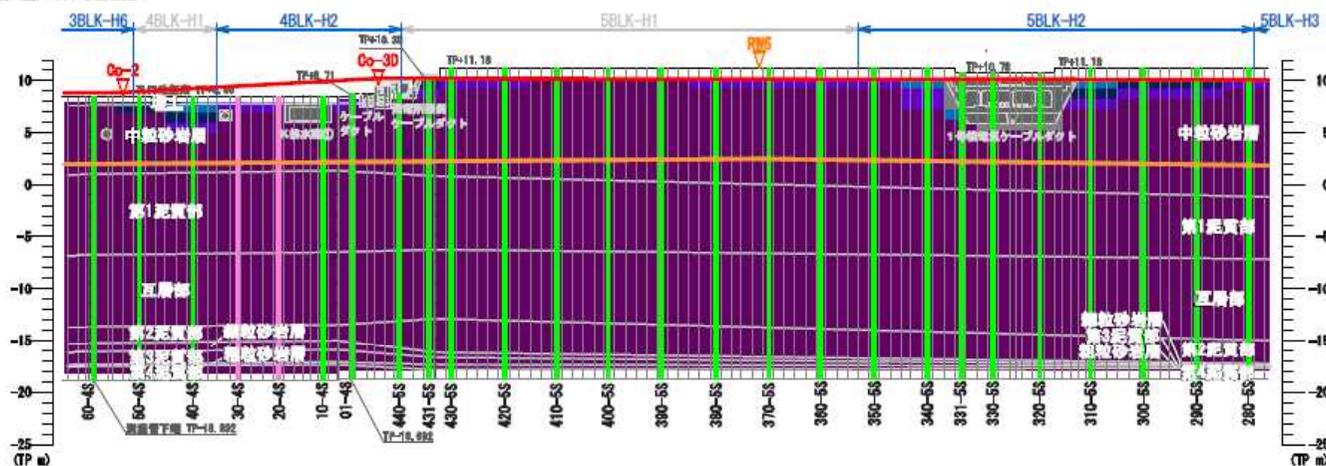
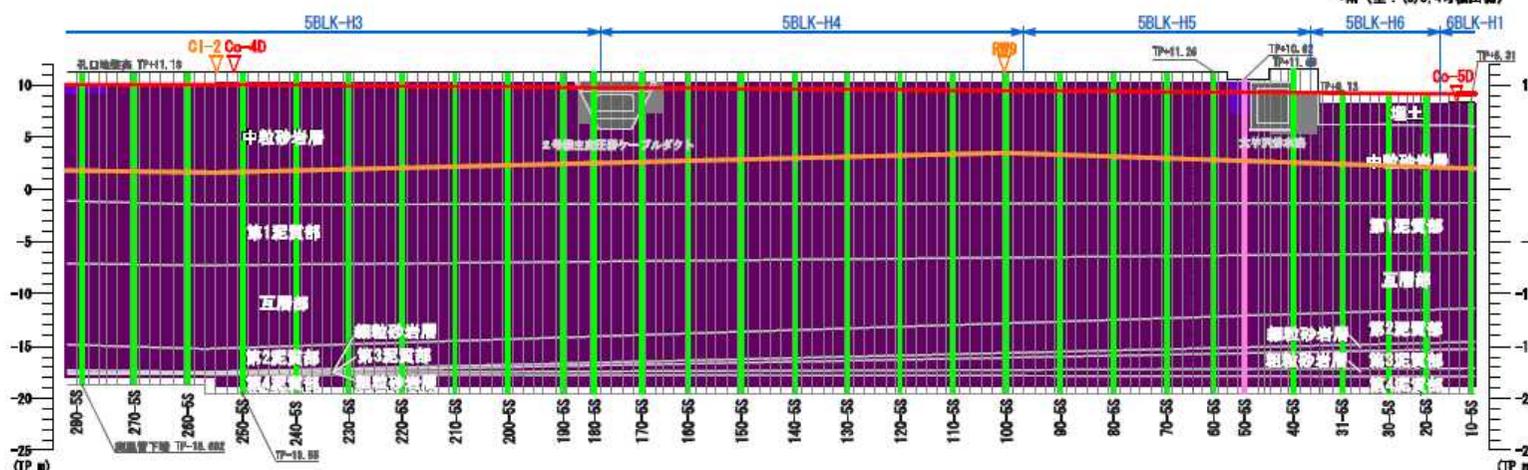
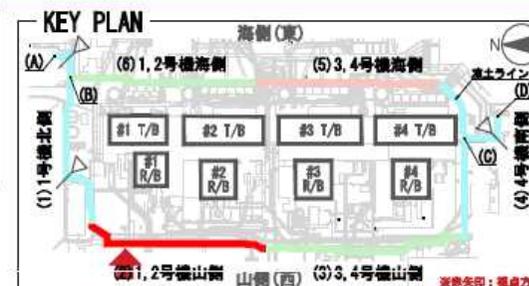
# 【参考】地中温度分布図（1・2号機西側）

(2) 1,2号機山側（西側から望む）

（温度は4/15 7:00時点のデータ）

- 凡例
- 測温管（凍土ライン外側）
  - 測温管（凍土ライン内側）
  - 複列部凍結管
  - 凍土壁外側水位
  - 凍土壁内側水位
  - ▽ R/R（リチャージ Jewel）
  - ▽ CI（中粒砂岩層・内側）
  - ▽ Co（中粒砂岩層・外側）
  - ▽ 凍土折れ点
  - ← プライン稼働範囲
  - ↔ プライン停止範囲

←北（至：(D)1号機北側）

→南（至：(3)3,4号機山側）

白：計測対象外含む  
灰：埋設内

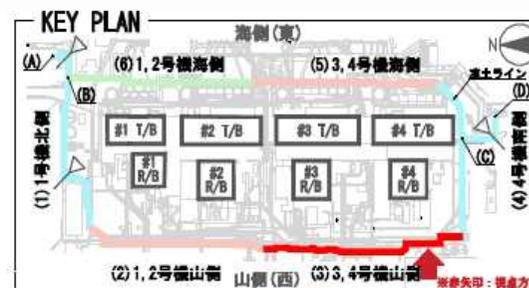
# 【参考】地中温度分布図（3・4号機西側）

(3) 3, 4号機山側（西側から望む）

（温度は4/15 7:00時点のデータ）

- : 測温管（凍土ライン外側）
- : 測温管（凍土ライン内側）
- : 複列部凍結管
- : 凍土壁外側水位
- : 凍土壁内側水位
- ▽ : R/R（リチャージ Jewel）
- ▽ : CI（中敷砂岩層・内側）
- ▽ : Co（中敷砂岩層・外側）
- ▽ : 凍土折れ点
- ↔ : プライン稼働範囲
- ↔ : プライン停止範囲

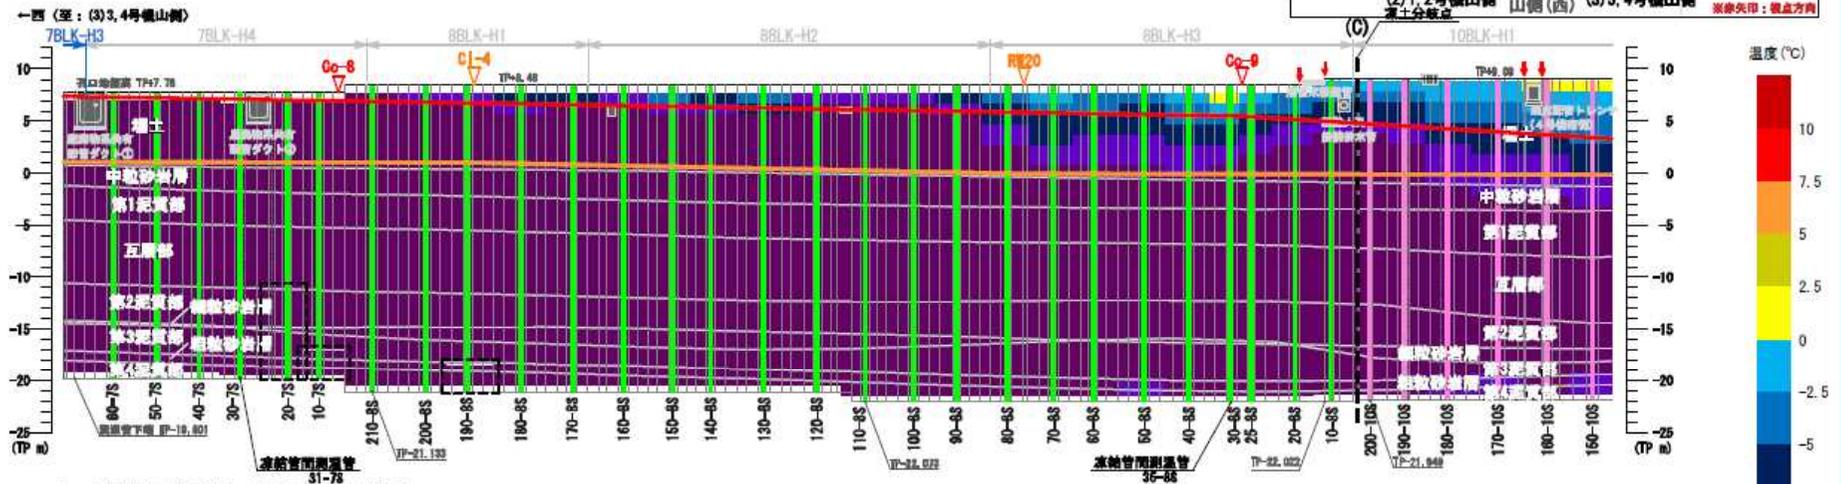
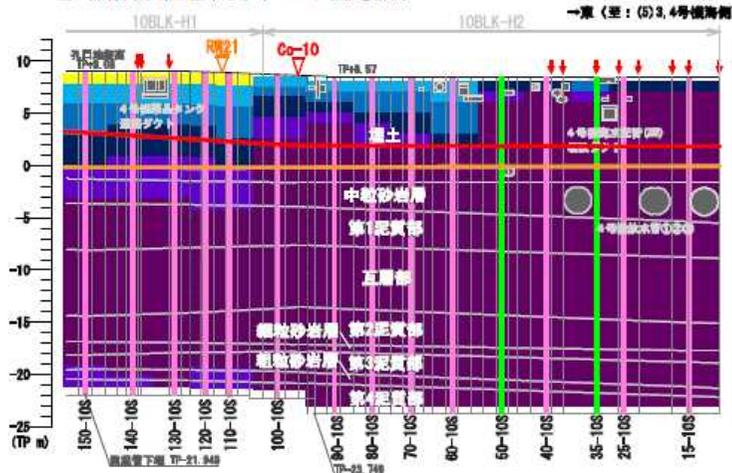
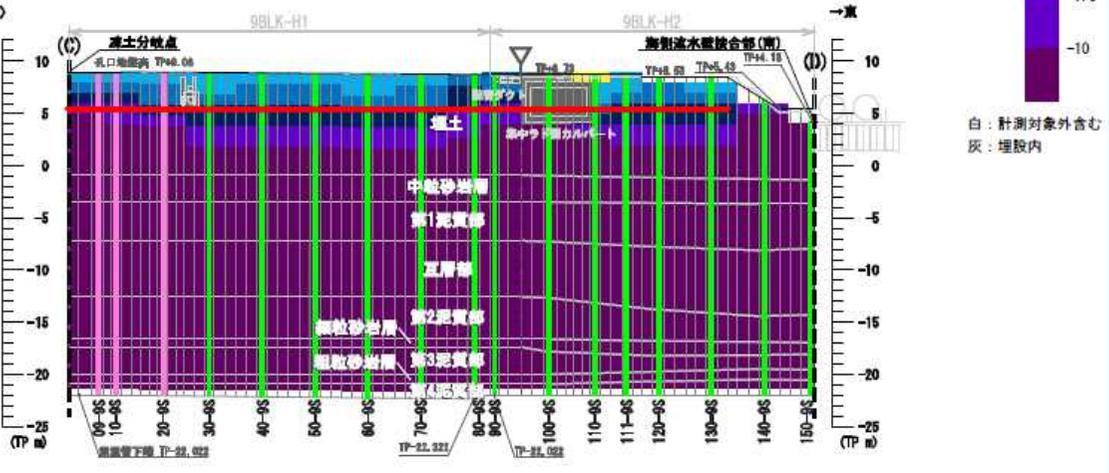
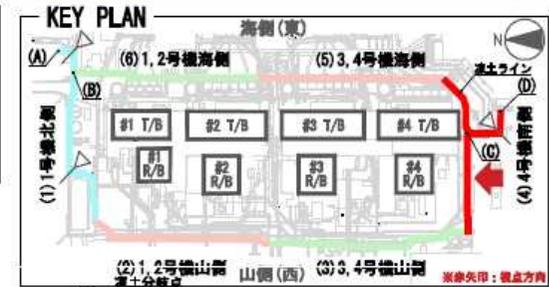
【参考】地中温度分布図（4号機南側）

(4) 4号機南側（南側から望む）

（温度は4/15 7:00時点のデータ）

- 凡例
- 測温管（凍土ライン外側）
  - 測温管（凍土ライン内側）
  - 複列部凍結管
  - 凍土壁外側水位
  - 凍土壁内側水位
  - ▽ R/R（リチャージウェル）
  - ▽ CI（中粒砂岩層・内側）
  - ▽ Co（中粒砂岩層・外側）
  - ▽ 凍土折れ点
  - ↔ プライン稼働範囲
  - ↔ プライン停止範囲

注：点線内は凍土壁中心より1.3mの地点を計測

白：計測対象外含む  
灰：埋設内

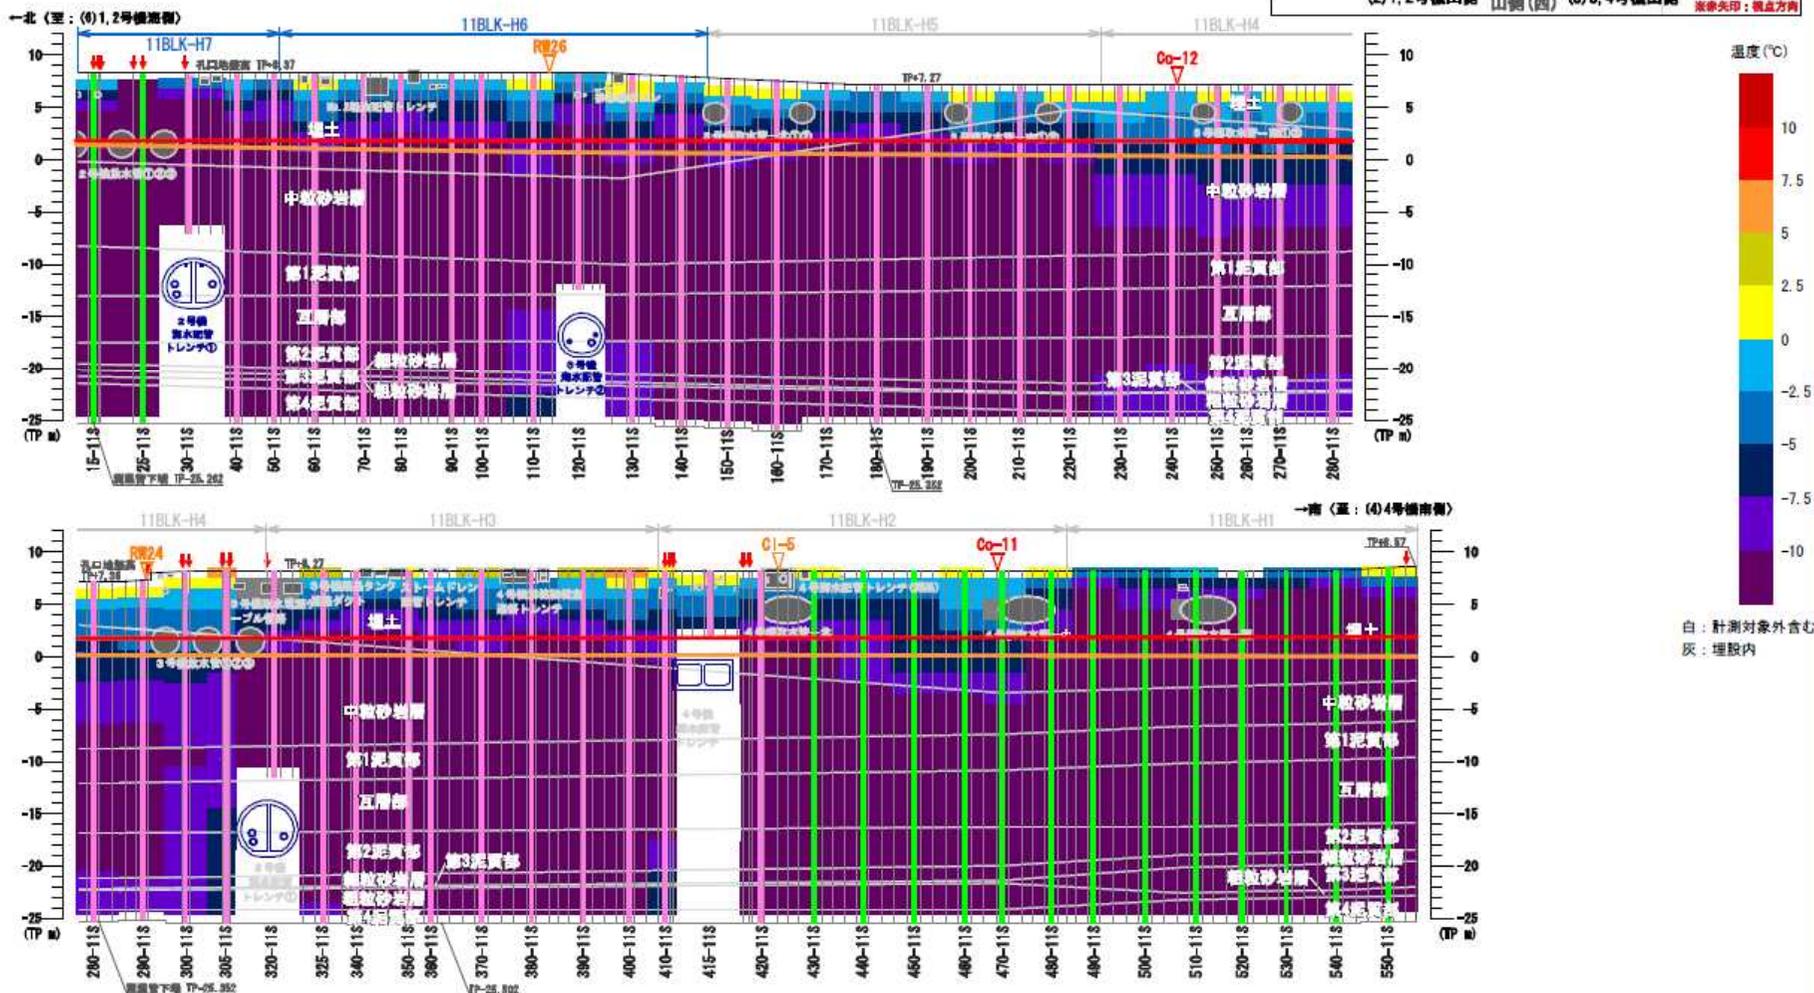
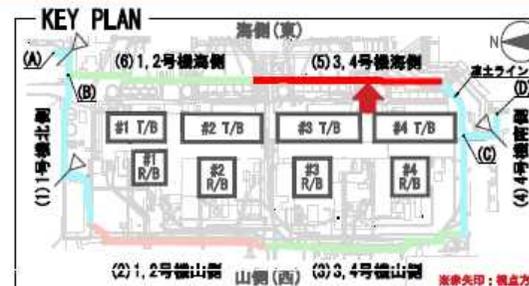
# 【参考】地中温度分布図（3・4号機東側）

(5) 3, 4号機海側（西側：内側から望む）

（温度は4/15 7:00時点のデータ）

- : 測温管（凍土ライン外側）
- : 測温管（凍土ライン内側）
- ↓ : 縦列部凍結管
- : 凍土壁外側水位
- : 凍土壁内側水位
- ▽ : R/R（リチャージ Jewel）
- ▽ : C1（中粒砂岩層・内側）
- ▽ : Co（中粒砂岩層・外側）
- ▽ : 凍土折れ点
- ↔ : プライン稼働範囲
- ↔ : プライン停止範囲

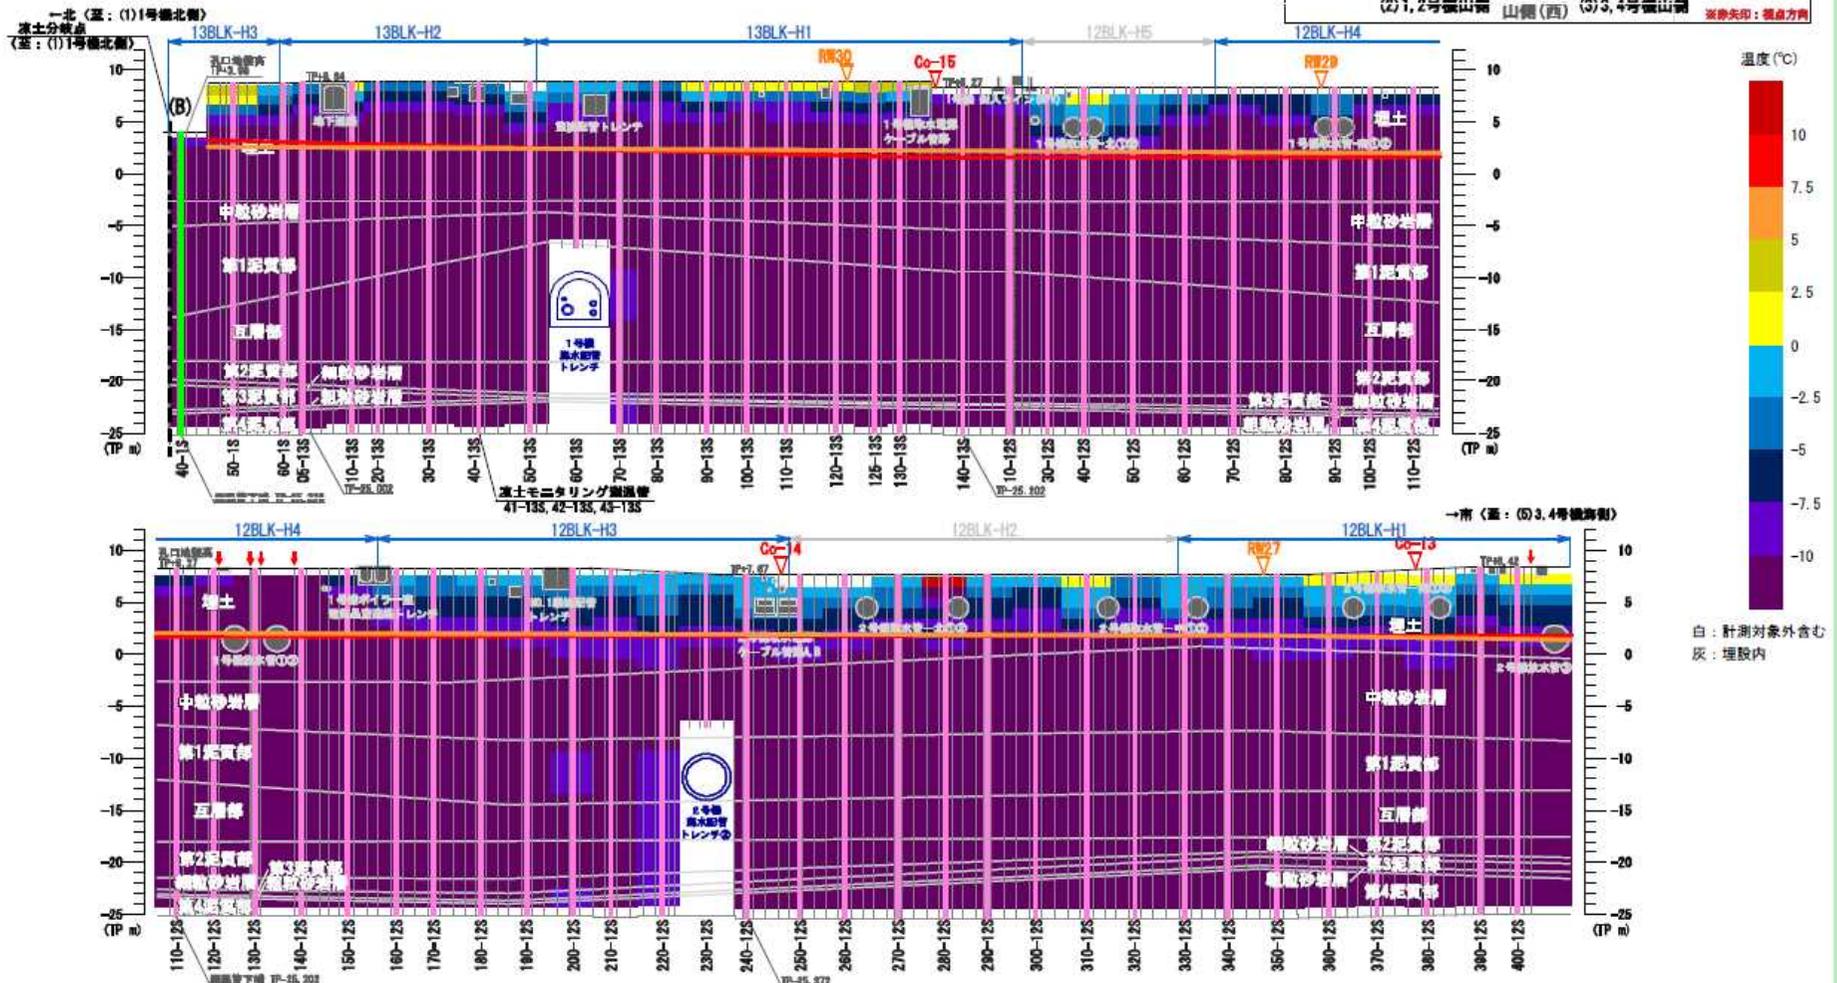
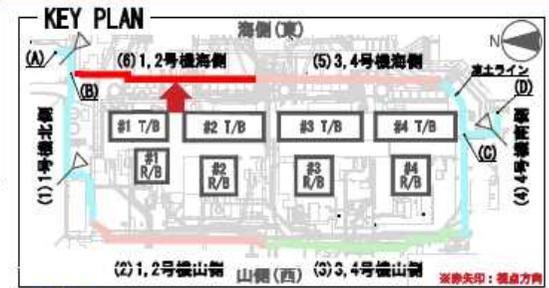
# 【参考】地中温度分布図（1・2号機東側）

(6) 1,2号機海側（西側：内側から望む）

（温度は4/15 7:00時点のデータ）

- 凡例
- 測温管（凍土ライン外側）
  - 測温管（凍土ライン内側）
  - 複列部凍結管
  - 凍土壁外側水位
  - 凍土壁内側水位
  - ▽ R/R（リチャージ Jewel）
  - ▽ CI（中粒砂岩層・内側）
  - ▽ Co（中粒砂岩層・外側）
  - ▽ 凍土折れ点
  - ↔ プライン稼働範囲
  - ↔ プライン停止範囲

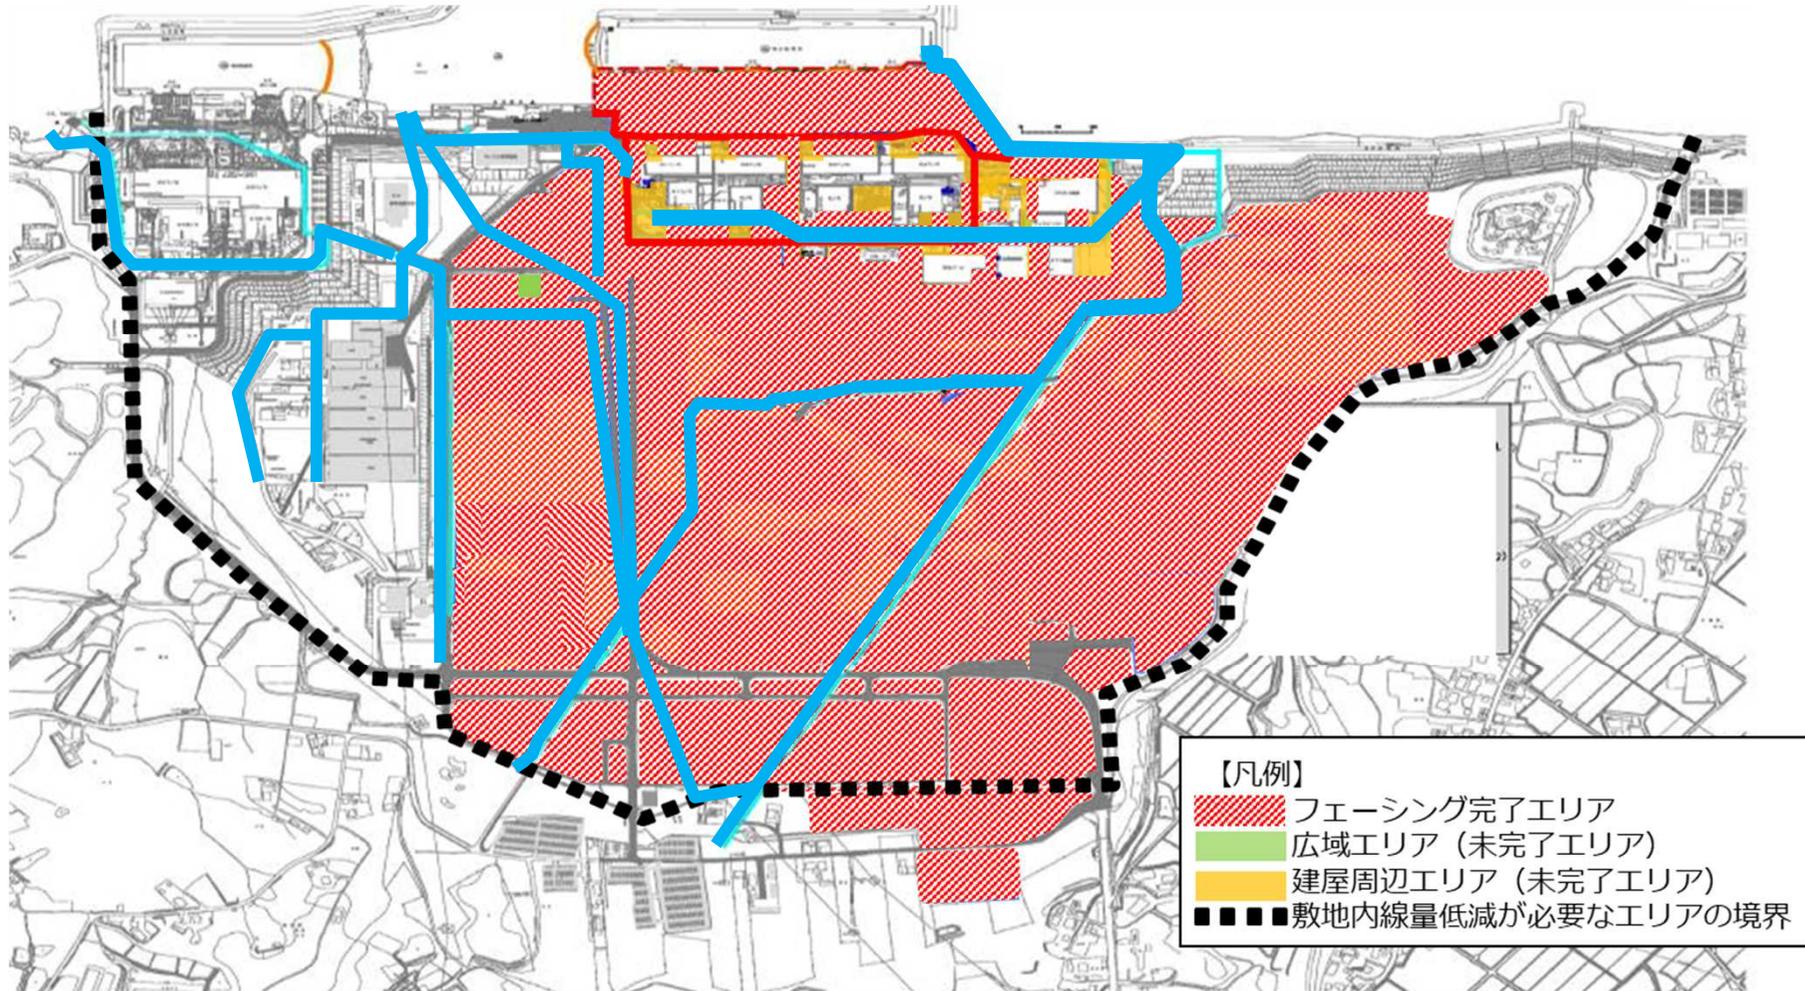
エリア面積 145万m<sup>2</sup> 進捗率 約97% (2025年3月31日)

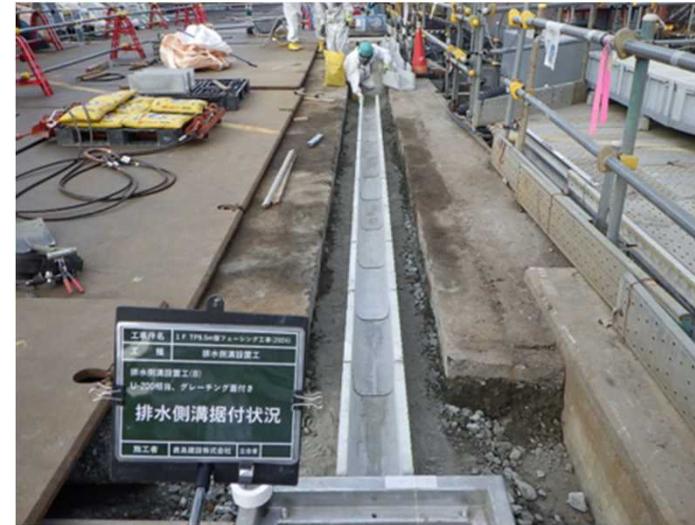
施工中：雨水排水側溝設置

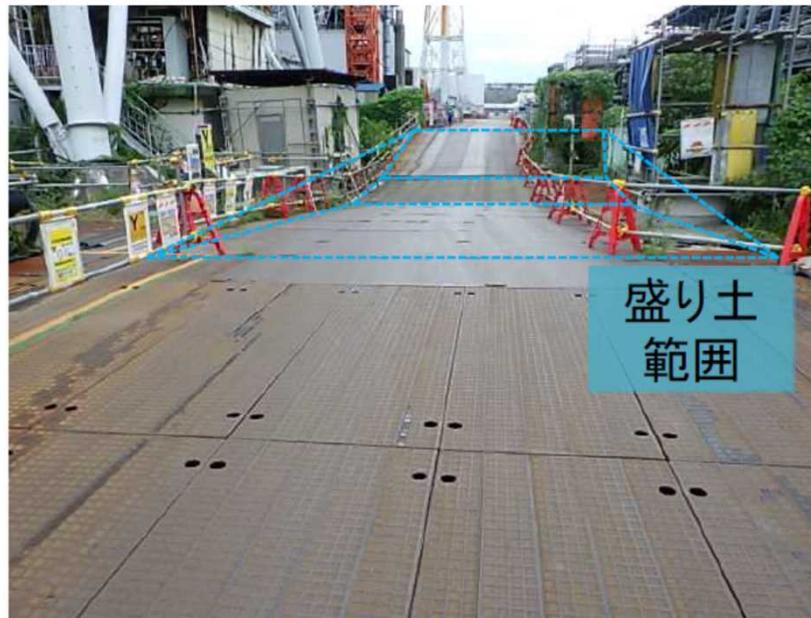
施工前
