# 汚染水抑制対策の現況について

2025年5月13日

東京電力ホールディングス株式会社

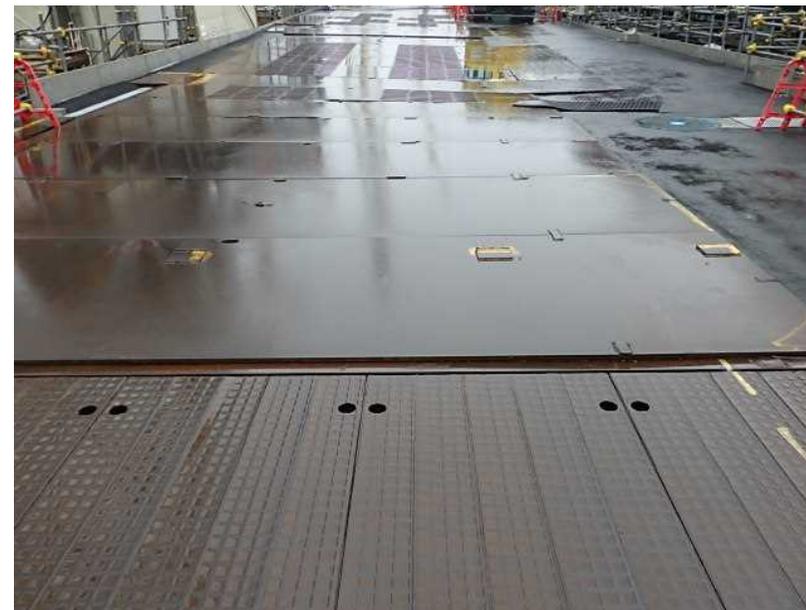
施工後

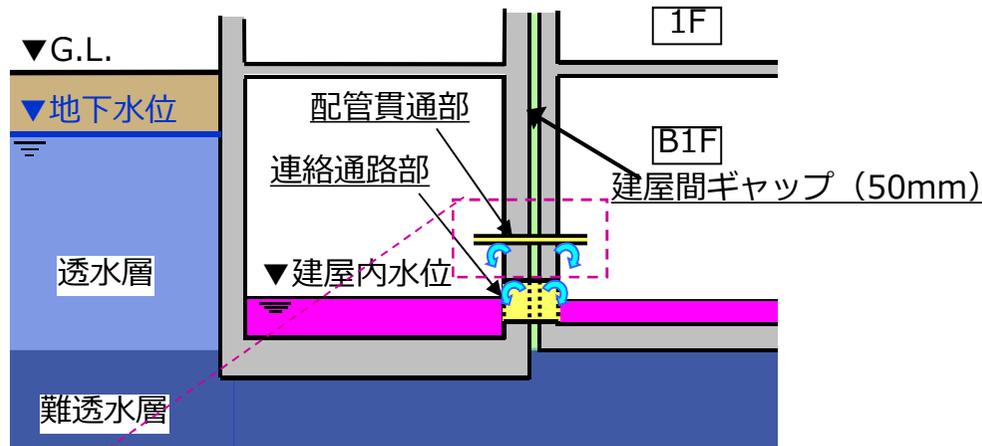
# 【参考】 建屋間ギャップ貫通配管について

- 各建屋間ギャップ部には貫通配管があり、ラバーブーツ等の損傷による地下水の流入が、他の建屋で確認されている。

※震災前はサブドレンにより地下水水位は低位で運用

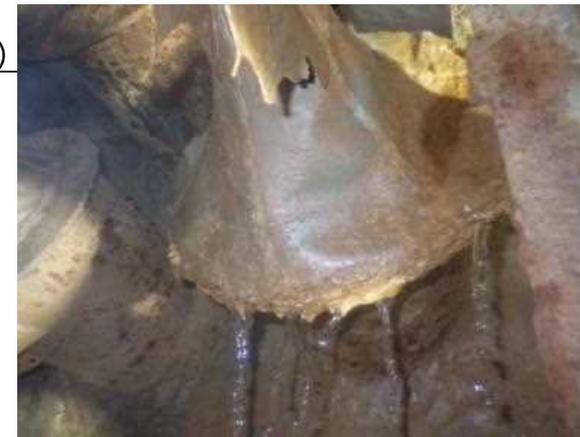
建屋間ギャップ貫通配管部地下水流入状況 (2021.7焼却建屋と工作建屋の貫通配管部)

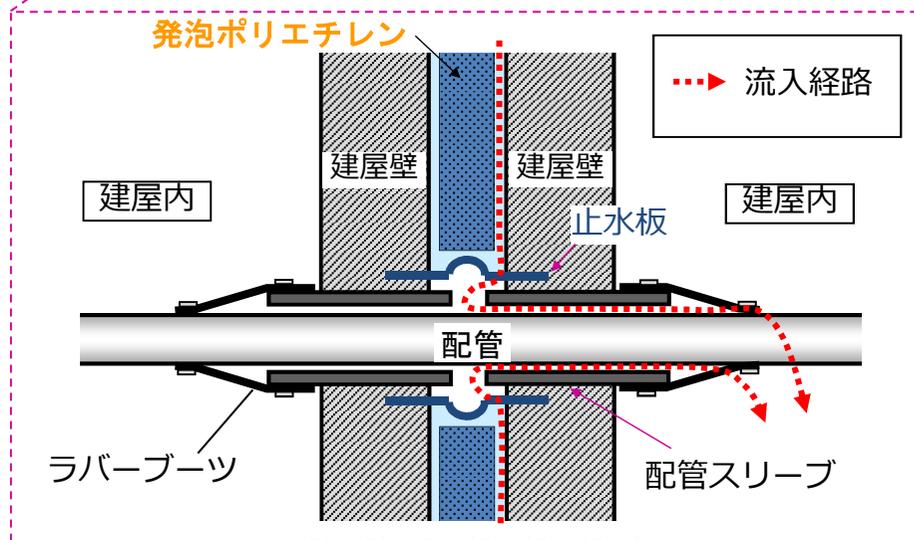
## 建屋間ギャップからの流入イメージ

建屋間断面図

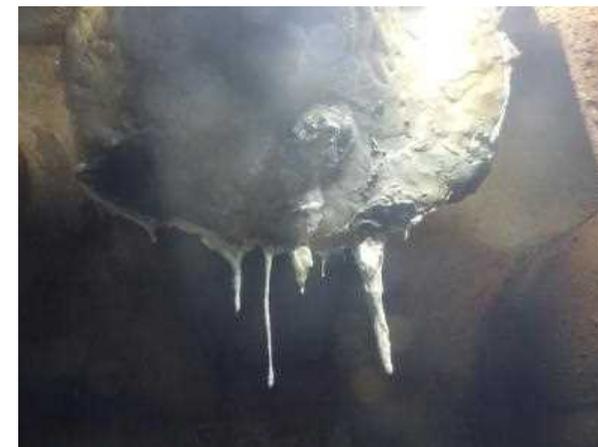
止水により地下水流入停止

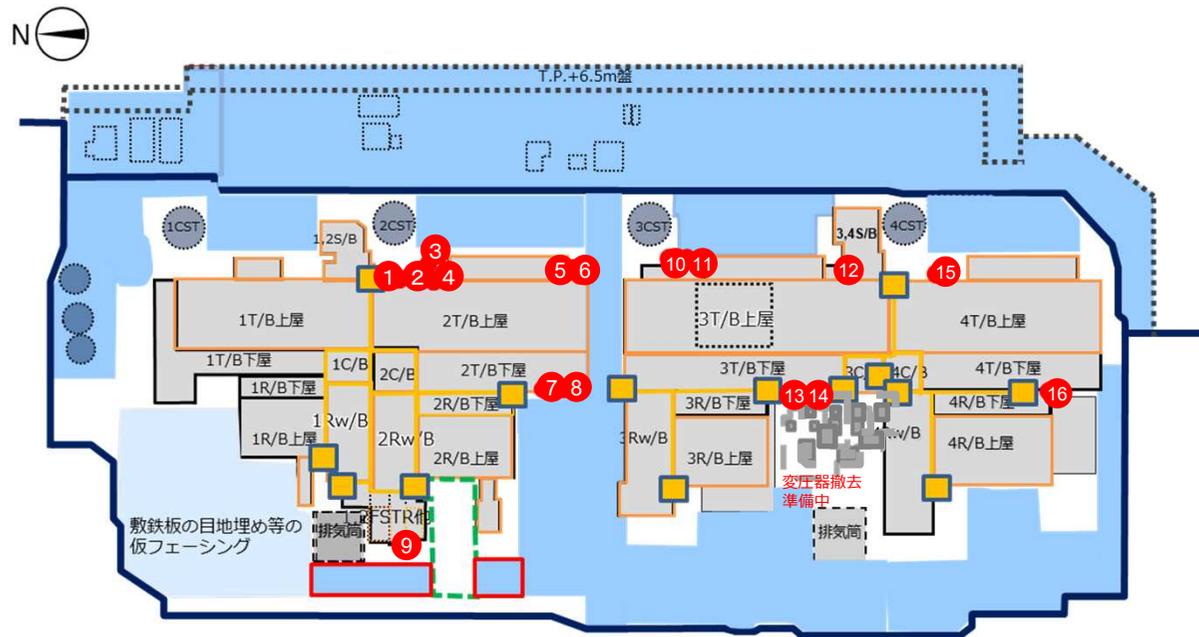
## 【参考】 1-4号機建屋深部（T.P.+2m以下）外壁貫通部一覧

場所	構造物下端深さ (T.P. m)	形状	大きさ	対応状況と今後の予定
①	2T/B 東側	-1.8	矩形	500mm×500mm	<b>2026年度以降に調査を計画</b>
②		-1.8	矩形	500mm×500mm	
③		+0.9	矩形	1,000mm×1,300mm	2号放射性流体ダクト（止水済）：2019年度完了
④		-1.8	矩形	4,100mm×1,500mm	2号海水配管トレンチ（閉塞済）：2015.6完了
⑤		-1.8	矩形	3,550mm×1,500mm	
⑥		-1.8	矩形	2,250mm×1,500mm	
⑦	2T/B 西側	-1.7	円形	φ50mm	<b>2025年度以降に調査を計画</b>
⑧		+1.2	円形	φ120mm	
⑨	2号FSTR 東側	-1.8	矩形	800mm×1800mm	2号FSTR内部の開口のため 外周壁の貫通部では無く対策対象外
⑩	3T/B 東側	+2.6※	円形	φ200mm	<b>カメラ調査（2022年度：降雨時期含）により、 にじみ程度のみ確認で大きな流入無し。</b>
⑪		-0.9	円形	φ200mm	
⑫		+2.0	矩形	4,000mm×2,000mm	3号取水電源ケーブルダクト（閉塞）：2024.2完了
⑬	3T/B 西側	+1.1	円形	φ100mm	<b>カメラ調査（2023年度：渇水期、2024年度：豊 水期）により、床面は乾いており流入無</b>
⑭		-1.7	円形	φ50mm	
⑮	4T/B 東側	-1.8	矩形	2,250mm×1,900mm	4号海水配管トレンチ（閉塞済）：2015.4完了
⑯	4T/B西側	+0.4	矩形	910mm×2,000mm	4T/B流入量は少なく、開口は階段室の扉であり、 外周壁の貫通部ではない可能性のため対策対象外

※⑩はTP2.6mだが、3号機タービン建屋の流入量が多いため調査対象としている

R/B : 原子炉建屋  
 T/B : タービン建屋  
 Rw/B: 廃棄物処理建屋  
 C/B : コントロール建屋

- 深部（T.P.+2m以下）建屋外壁貫通部（16箇所）  
 海水配管トレンチ（閉塞済み）含む  
 2号機：9箇所、3号機：5箇所、4号機：2箇所
- 建屋間ギャップ端部（外壁境界部）（14箇所）

流入量の多い3号機タービン建屋の対策を優先している。

2号機タービン建屋、4号機タービン建屋は、少雨期の建屋流入量は少ない。

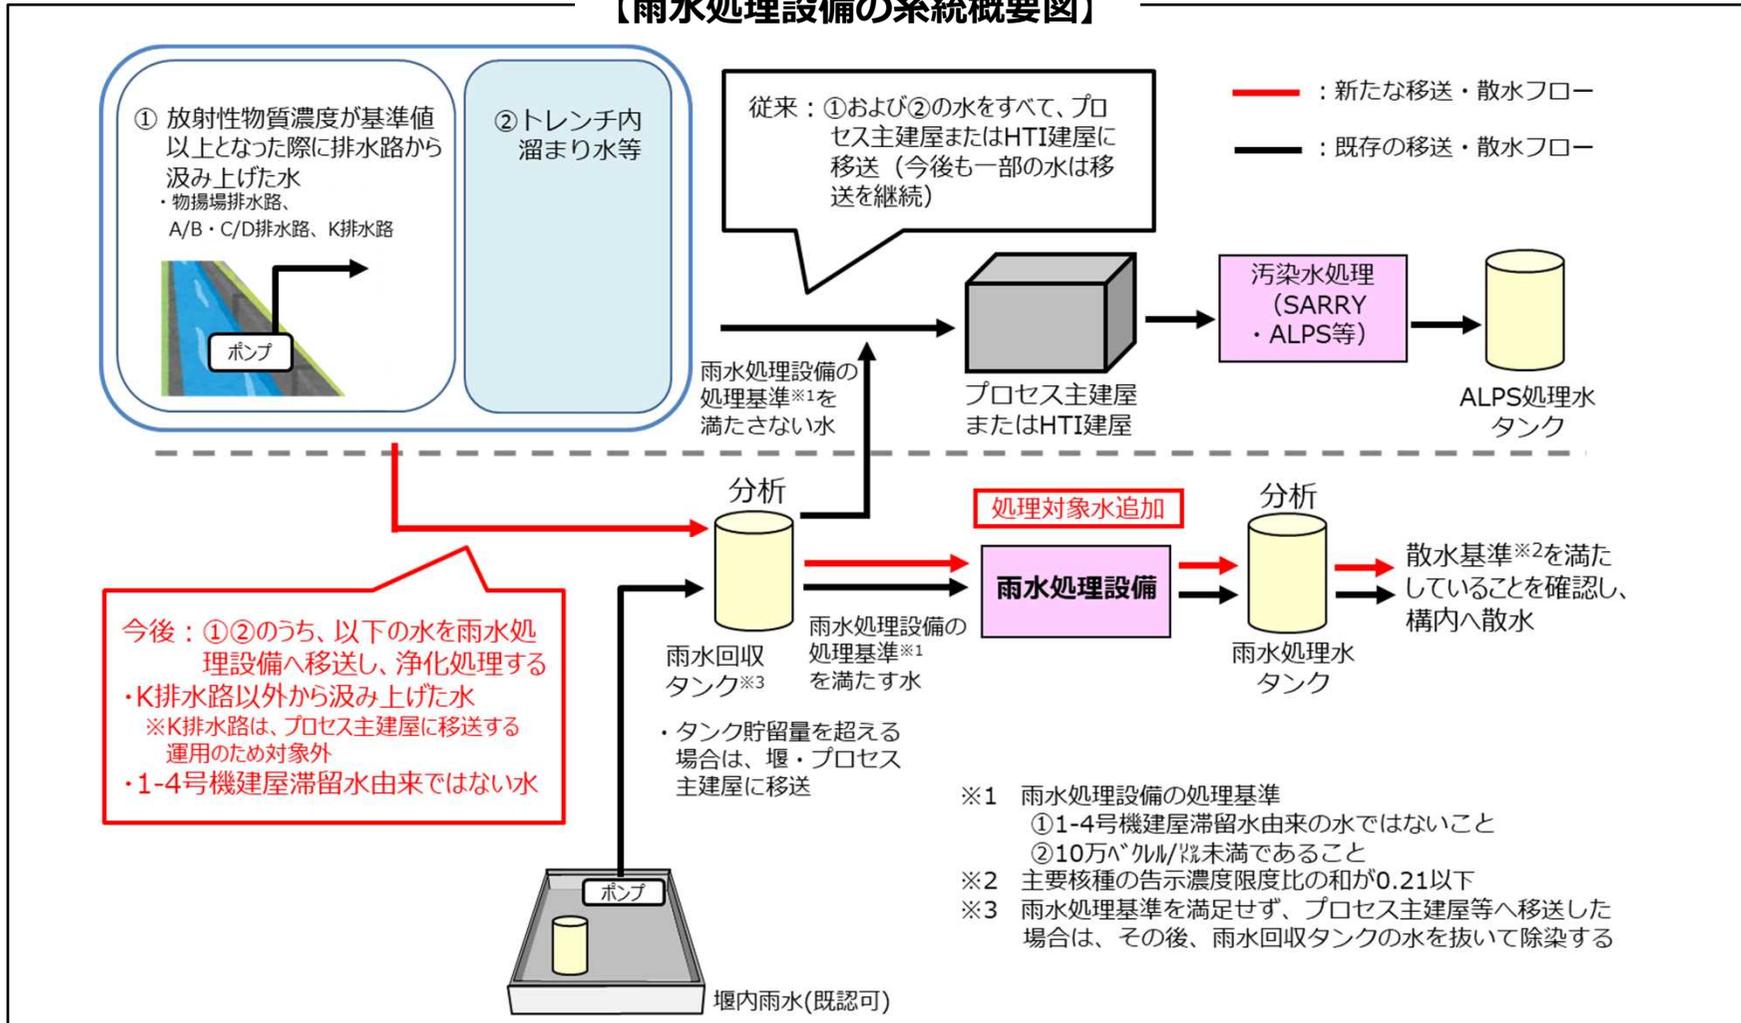
【雨水処理設備の系統概要図】

- これまで、排水路の放射性物質濃度が基準値以上となる事象が発生した場合、排水路ゲートを閉鎖し、最終的にプロセス主建屋等へ移送する計画となっている。更に、放射性物質濃度が低い構内溜まり水（トレンチ内の溜まり水等）についても、同様にプロセス主建屋等へ移送しており、汚染水発生量増加の一因となっている。
- このため、汚染水発生量の低減を目的に雨水処理設備にて処理可能な濃度※1の水をタンク堰内の雨水処理設備で浄化処理し、構内散水するための実施計画変更を行った（2024年9月17日認可）。2024年11月より、該当するトレンチ内の溜まり水の移送を実施している。

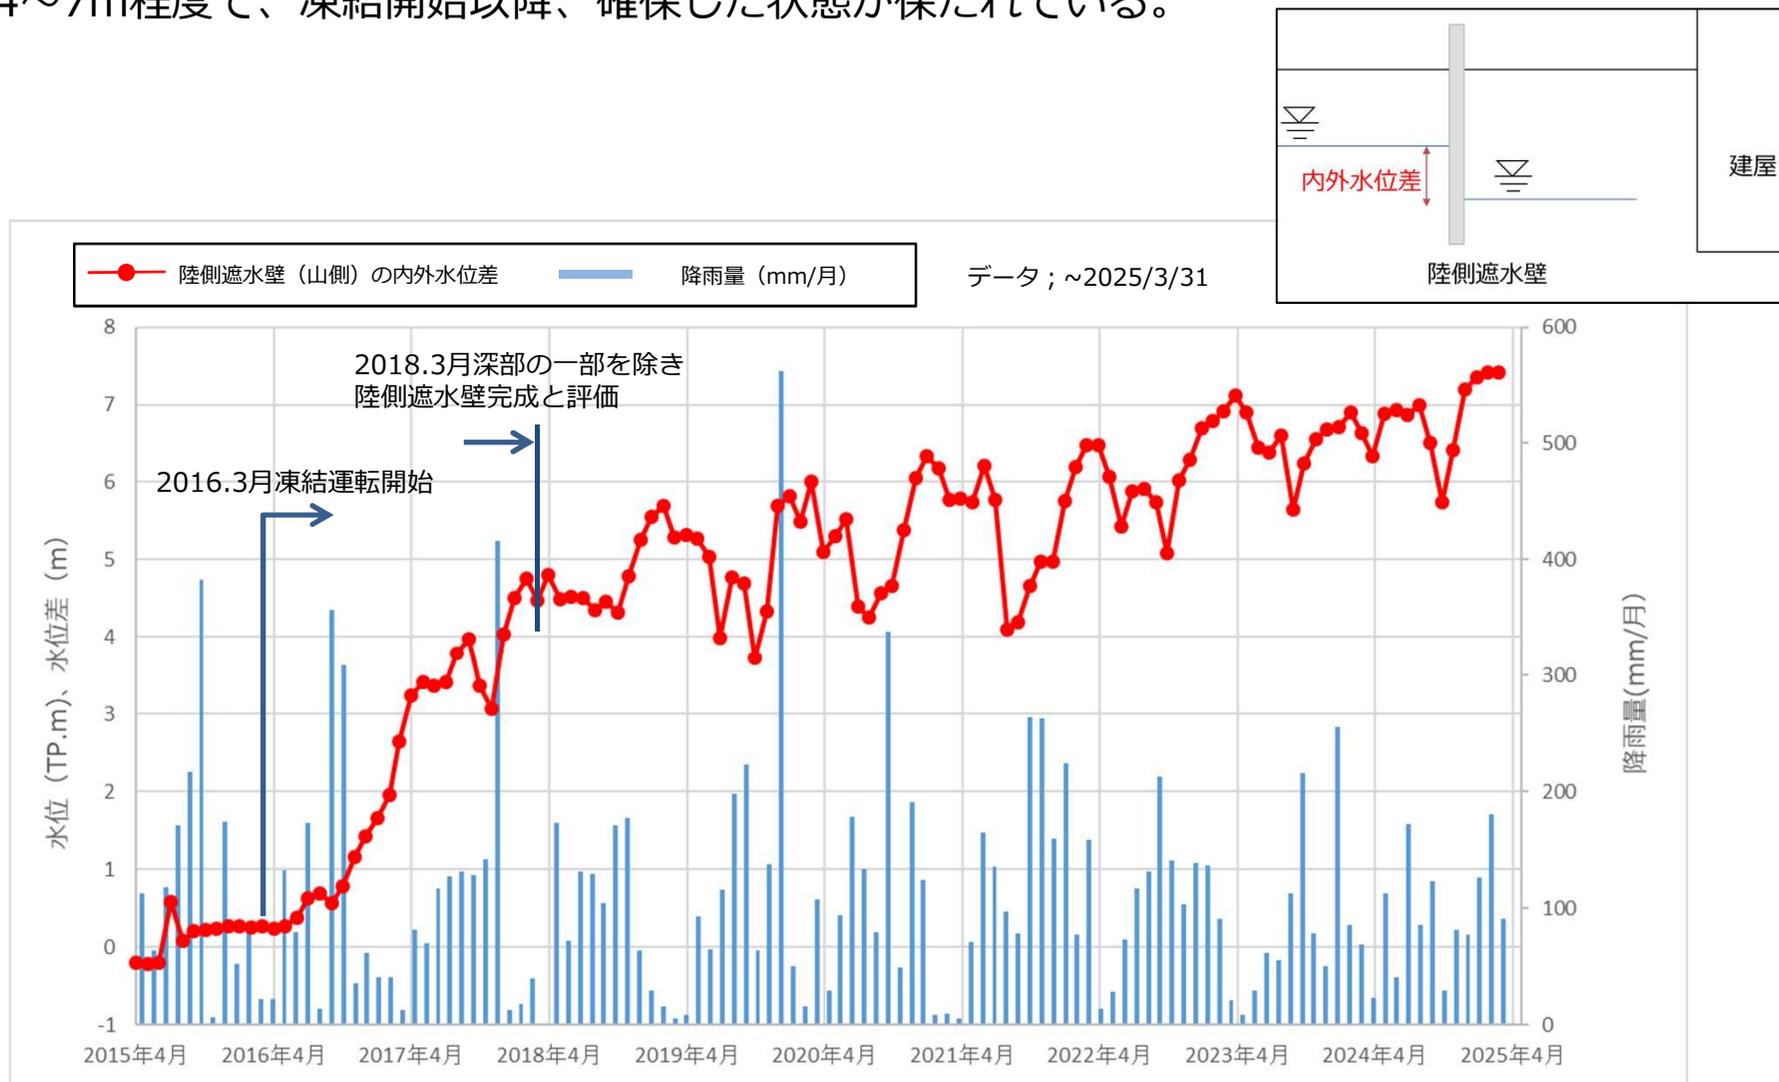
# 【参考】陸側遮水壁（山側）における地下水の内外水位差（経時変化） TEPCO

- 陸側遮水壁内側エリアの地下水位は山側では、降雨による変動があるものの、内外水位差は4~7m程度で、凍結開始以降、確保した状態が保たれている。

- 山側内外水位差は、中粒砂岩層の外側観測井 (Co) 平均と内側観測井 (Ci)、注水井 (Rw)の平均の差
- 配置については、参考資料 (P29) 参照

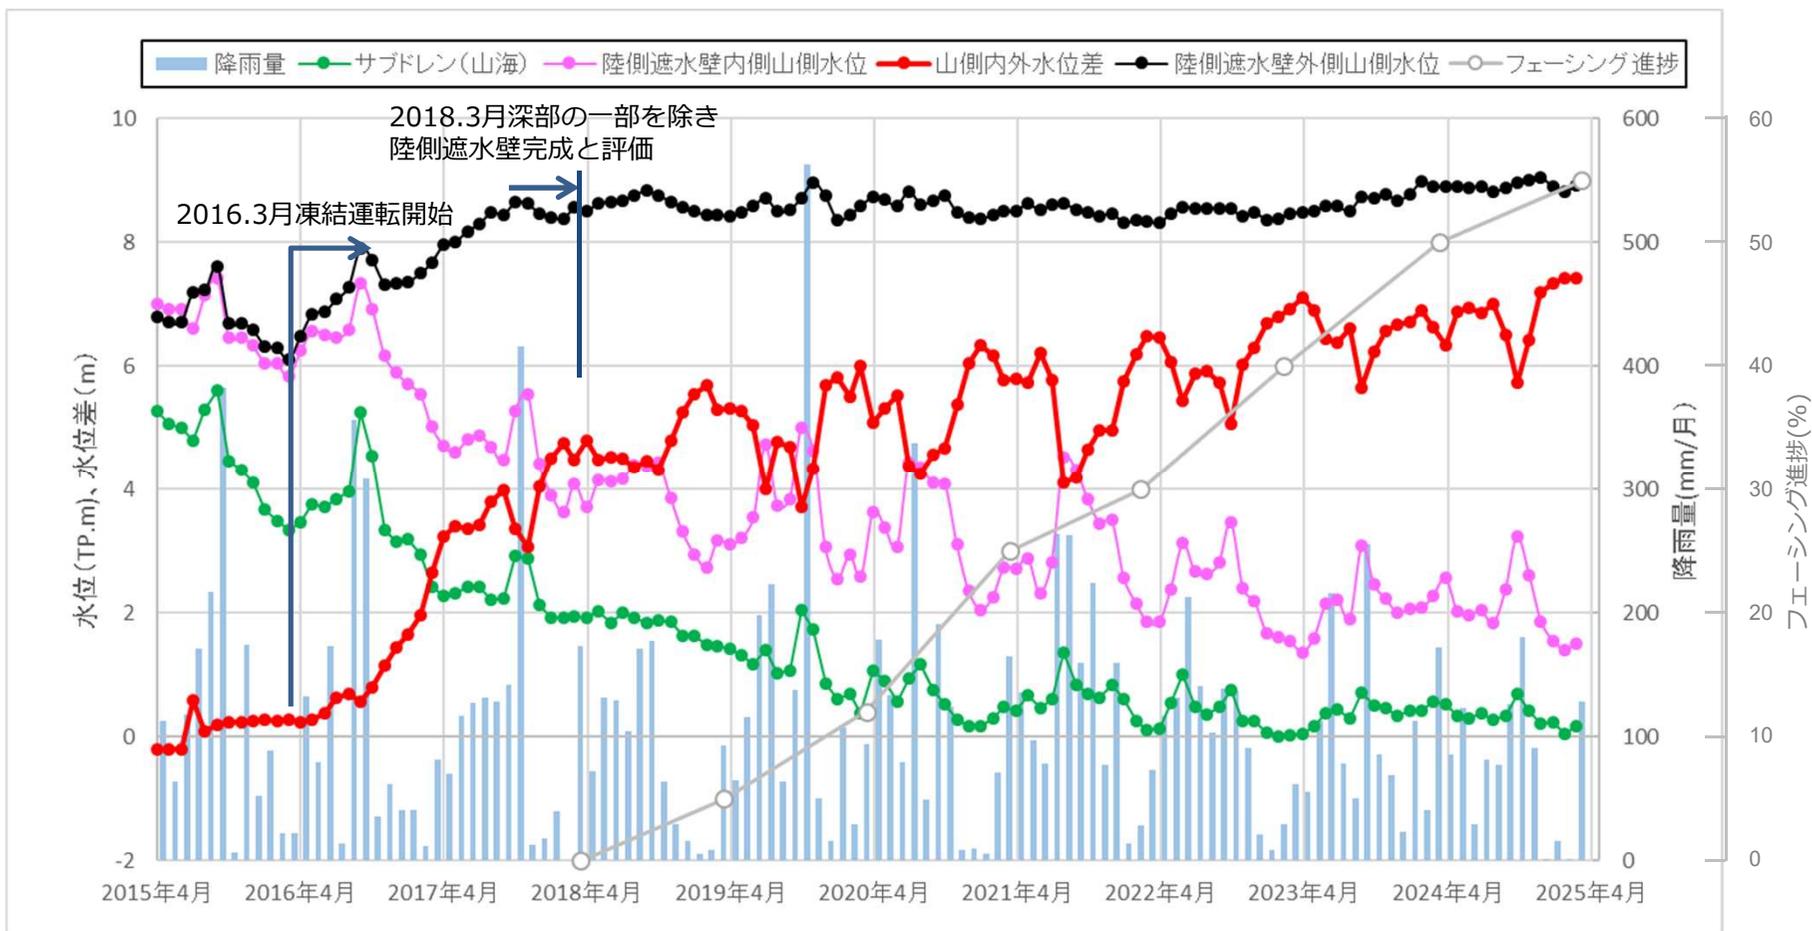
# 【参考】 建屋周辺の地下水位の状況（月平均グラフ）

- 陸側遮水壁内側エリアの地下水位は山側では降雨による変動があるものの、内外水位差は確保した状態が維持されている

データ ; ~2025/3/31

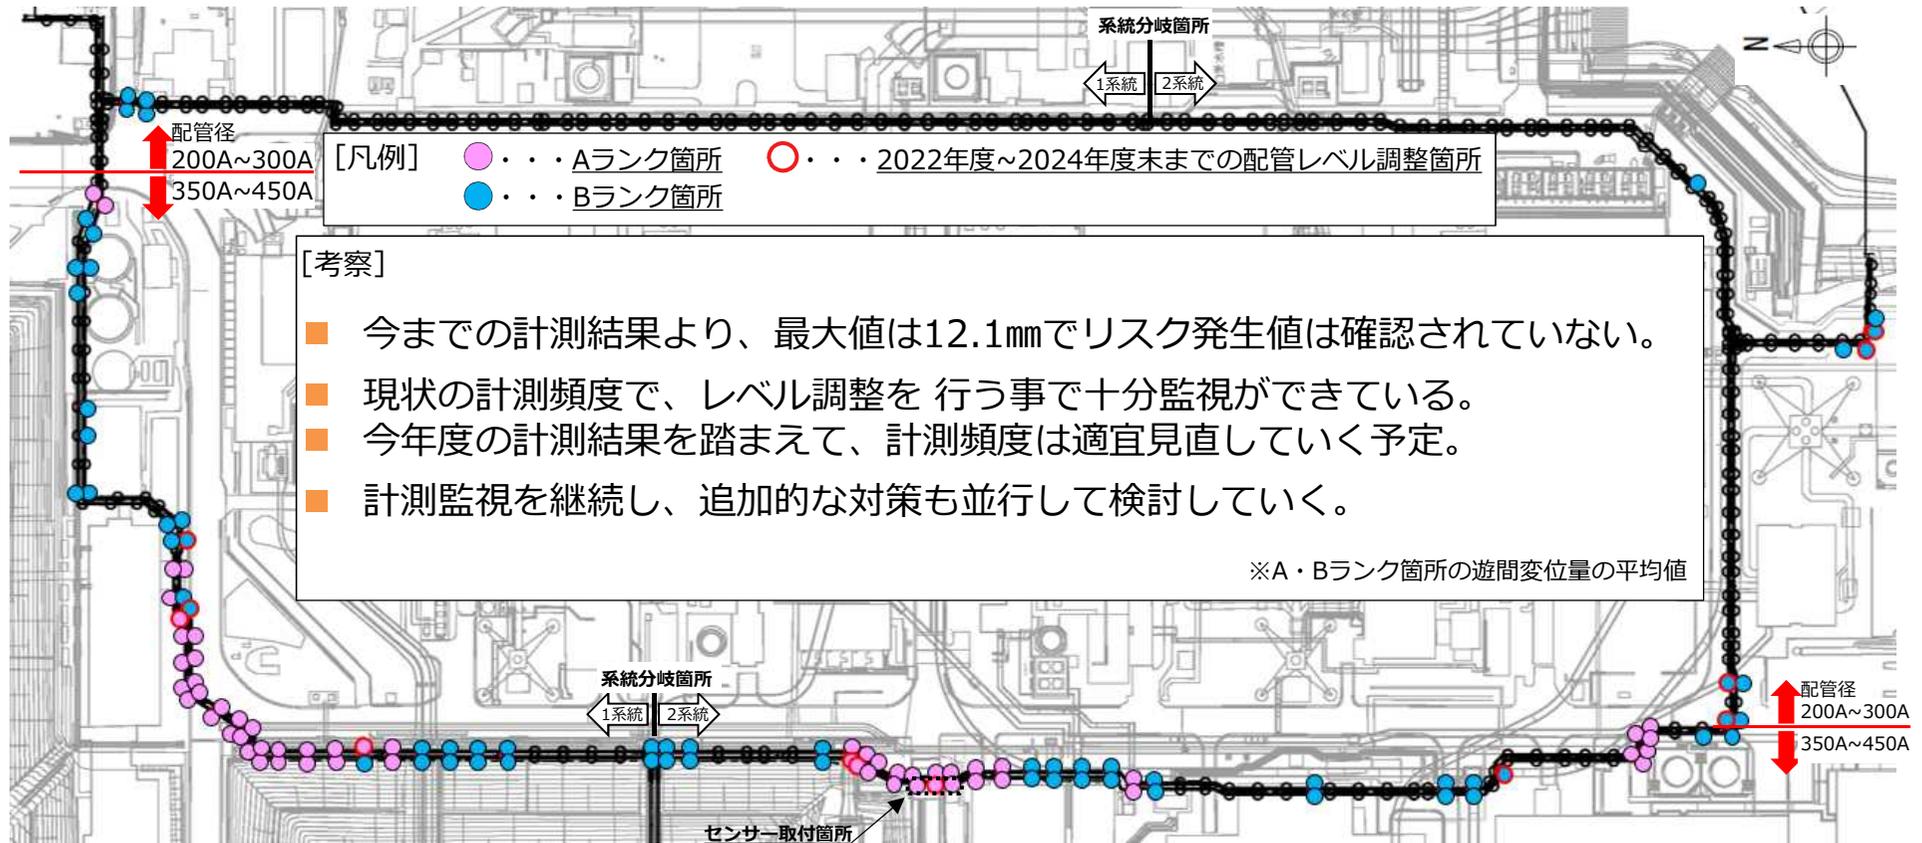
# 【参考】 ブライン供給配管 保全内容について

➤ 2022年2月に確認されたブライン供給配管からの漏洩を受けて、カップリングジョイントの遊間計測管理を予防保全の一環として実施しており、それ以降の漏えいは発生していない。

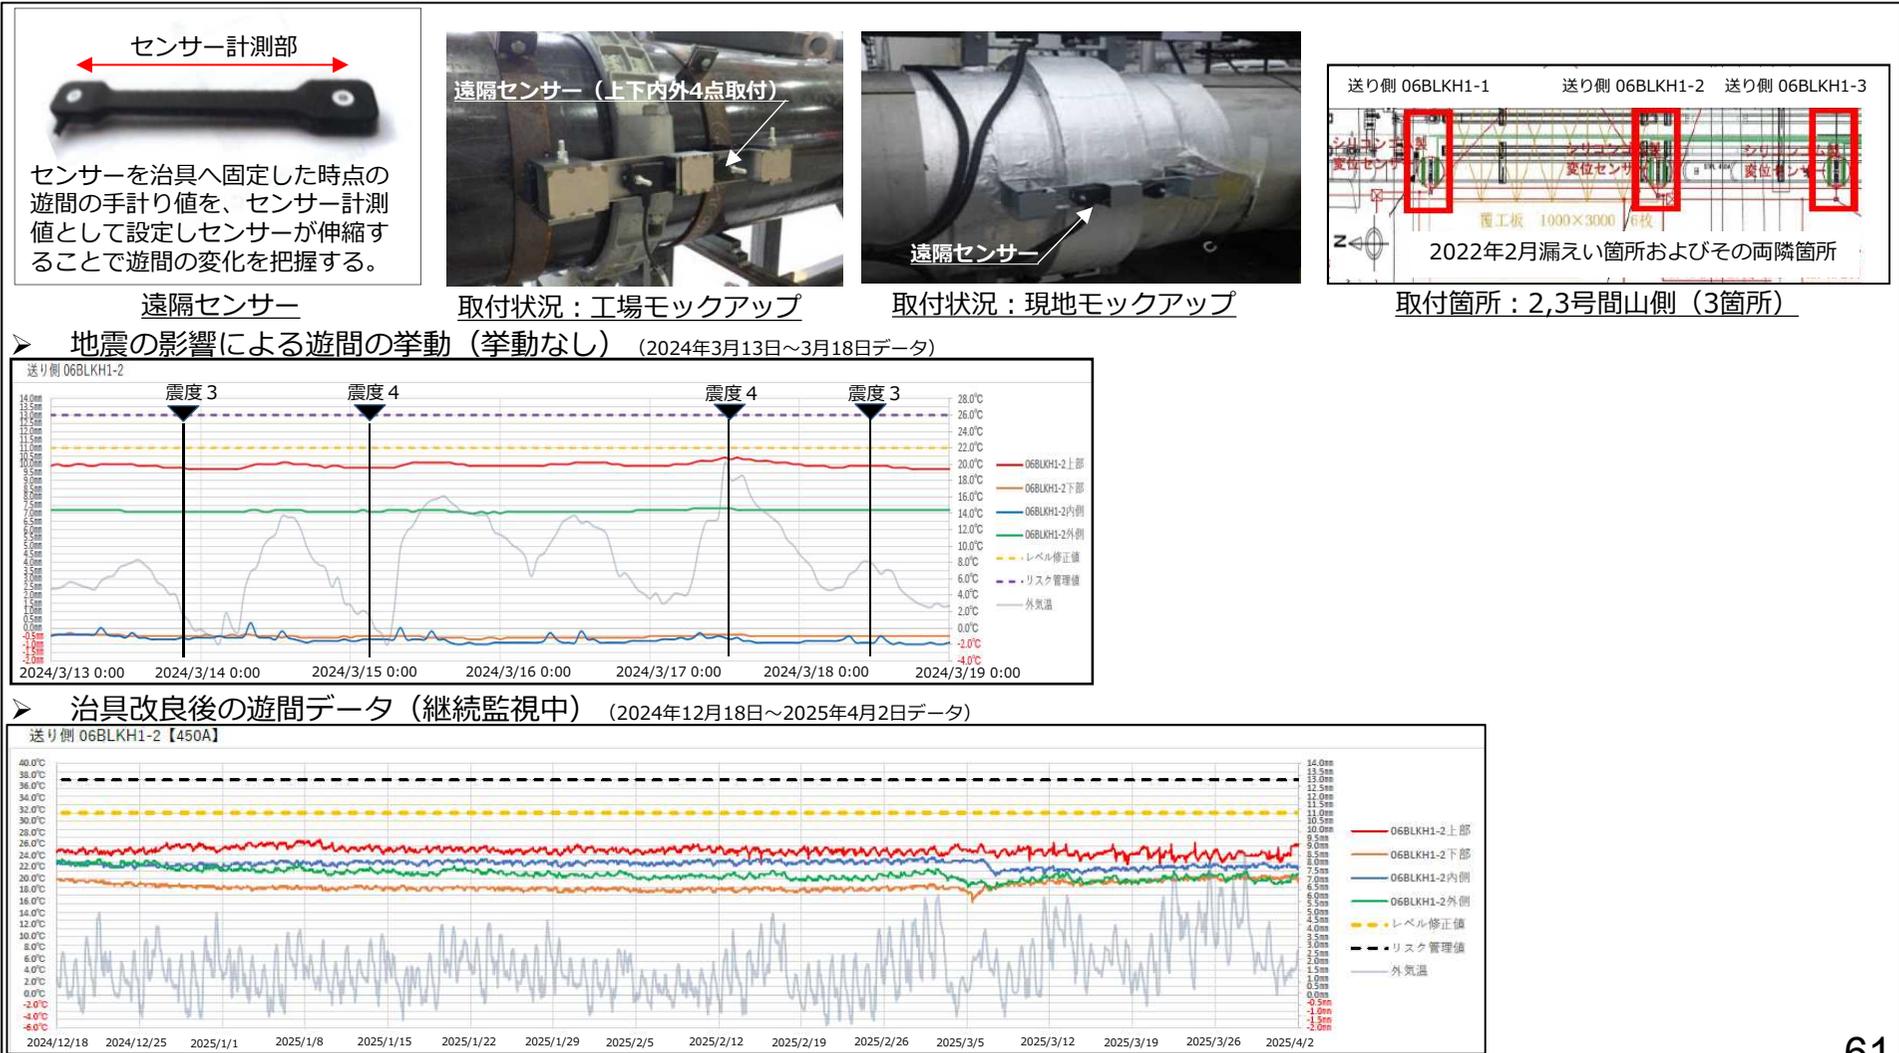
# 【参考】ブライン供給配管 遠隔センサーについて

- 地震時の挙動など連続的な監視かつ計測の省力化を目的に遠隔センサーについて検討している。
- 工場モックアップを経て現場でのモックアップを2023年12月からおこなっている。（3箇所）
- 計測結果より、地震時には変位は確認されなかった。しかし、治具の影響と評価されるデータが複数確認され、改良の元、2024年12月から再度計測をおこなっている。
- 手計による計測を継続し、連続監視の現地適用も合わせて検討を継続していく予定。

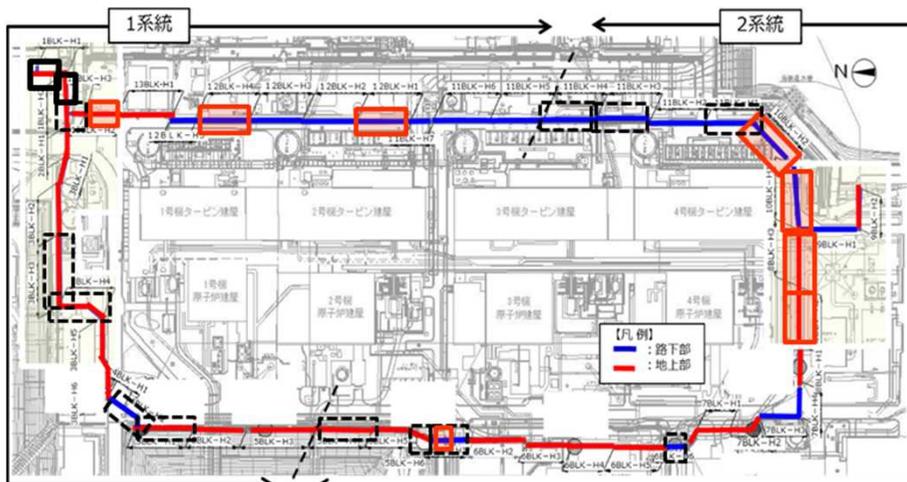
凍結頭部外観点検箇所管

2024年度調査完了 (253本)	}	合計：430本
	2025年度調査完了 (63本) ※2025年3月末時点		
	2025年度調査予定 (367本)

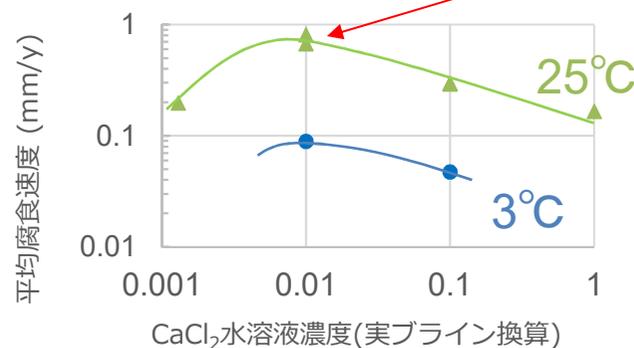
試験結果(相対湿度：90%) **実ブライン相当よりも濃度が低い方が腐食速度が大きい**

- 試験方法：炭素鋼(試験面積：11.8cm<sup>2</sup>)に2mLのCaCl<sub>2</sub>水溶液を付着させ、336時間静置(ブラインが凍結管外面に付着した状態を模擬)
- CaCl<sub>2</sub>水溶液濃度：実ブライン相当、1/10、1/100、1/770
- 温度(相対湿度)：25℃(90%)、3℃(90%)
- 評価指標：重量減少量による平均腐食速度  
最大腐食深さから求めた最大腐食速度

ブライン濃度1/10、1/100における最大腐食速度は実ブラインの10倍以上を示した(温度25℃ 相対湿度90%試験)

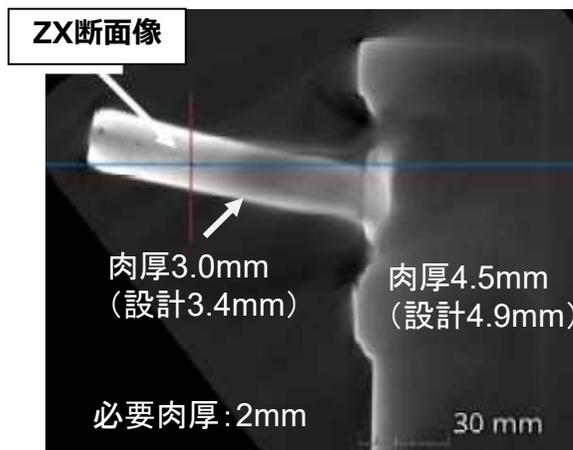
1870-6T X線CTの結果

**内面に腐食による減肉などは確認されていないため、設置環境等による外面の腐食対策が有効と想定**

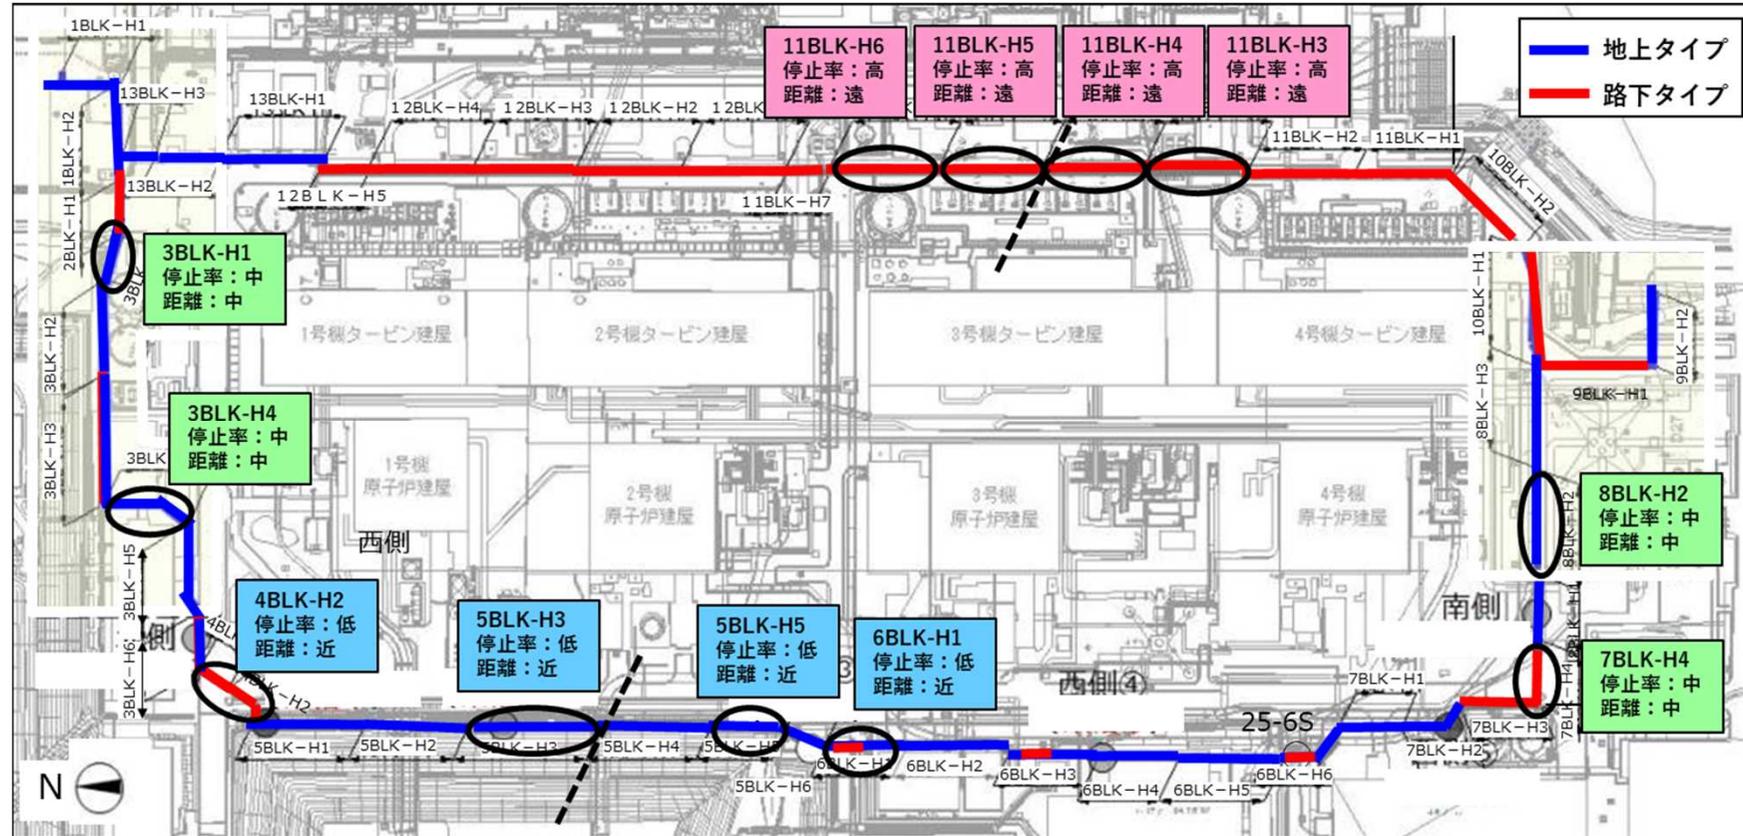
図 調査位置平面図

- 凍結管内管の調査位置は「ブライン供給の停止率」および「供給元からの距離」の異なる組み合わせを12箇所選定した。
- 2022年度、2023年度、2024年度の計測実績から、凍結管内管の減肉はほとんど進行していないことを確認した。
- 3か年の計測結果を踏まえて、今後の確認頻度を検討予定。

【凍結管内厚の計測結果】  
 厚さの許容差(JIS) : 3.4±0.5mm  
 計測実績(2022年度) : 3.16mm~3.68mm  
 計測実績(2023年度) : 3.16mm~3.67mm  
 計測実績(2024年度) : 3.15mm~3.67mm

➡ 凍結管内管の減肉はほとんどなし

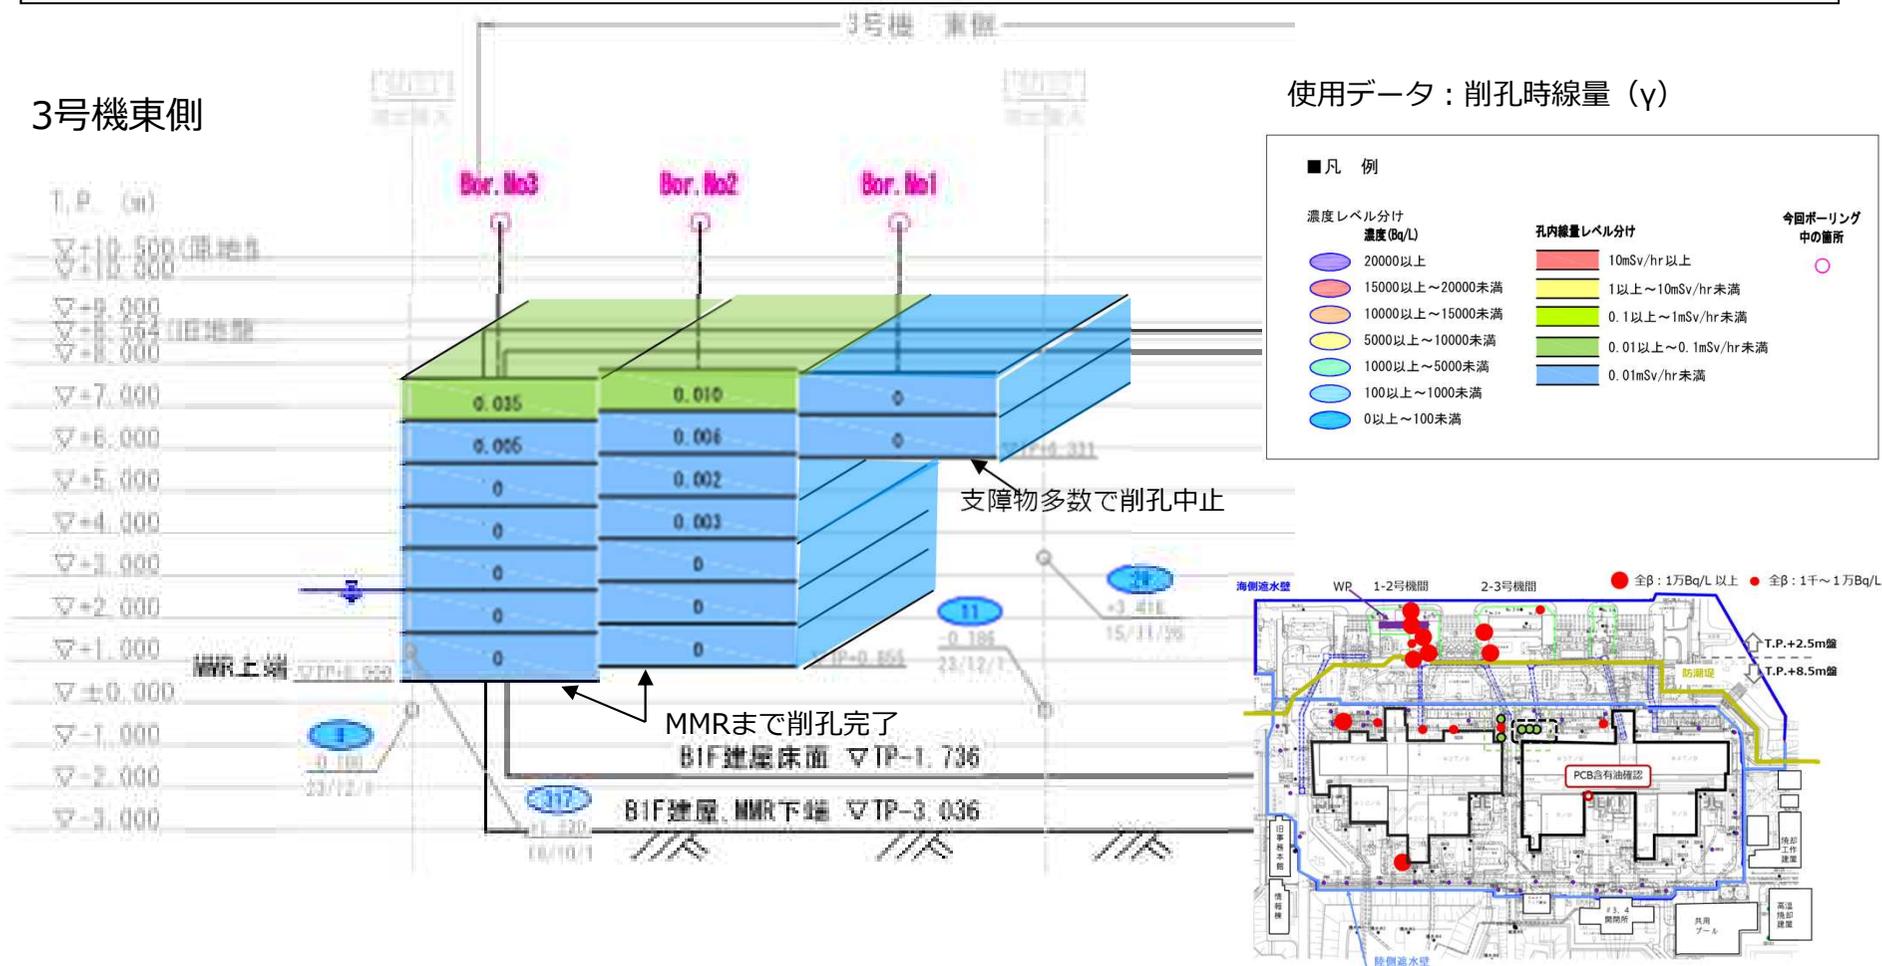
## 3号機東側

- ボーリング孔の空間線量(γ線)を用いて深度方向の線量分布を把握し、建屋近傍掘削する際の施工計画（被ばく対策）に資する断面図を作成し、データ蓄積後平面的な範囲に広げていく。
- 3号東側については、地表面から3-4m深度まで数μSv/hrが確認され深部の孔内線量は低い事が確認された。地表付近の線量が高い要因はフォールアウトが降雨により浸透した結果と想定されるが、今後採取したコアの核種分析を進めて行く

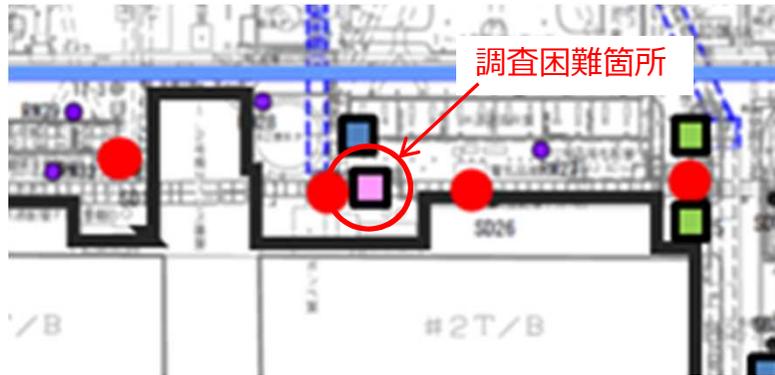
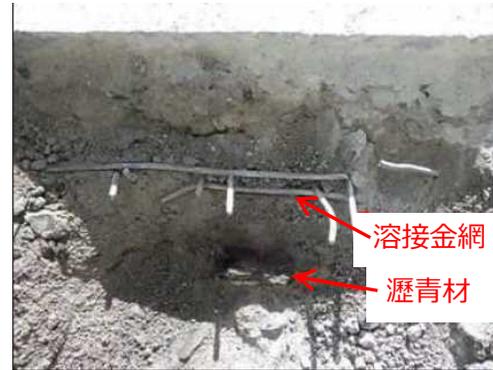
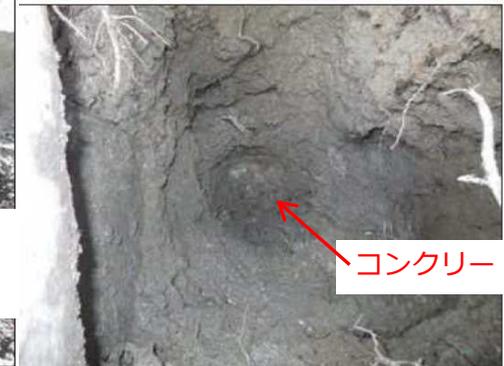
- 2025年1月からの調査箇所として当初計画していた2号機東側2箇所の内、1箇所については試掘（2回実施）の結果、図面に無い不明な構造物が存在し、今後、過去の工事記録などを詳細確認し、調査箇所を再検討する予定。

試掘1回目

試掘2回目

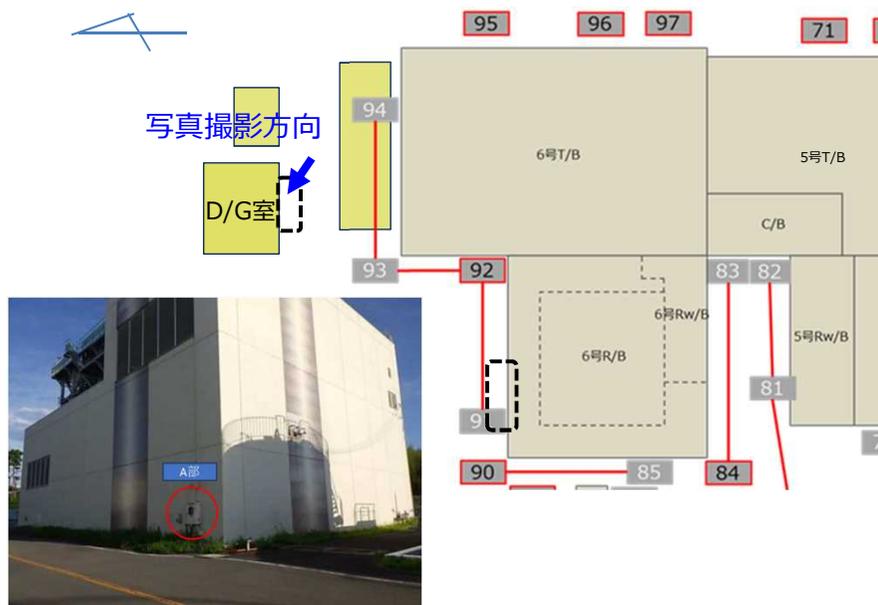
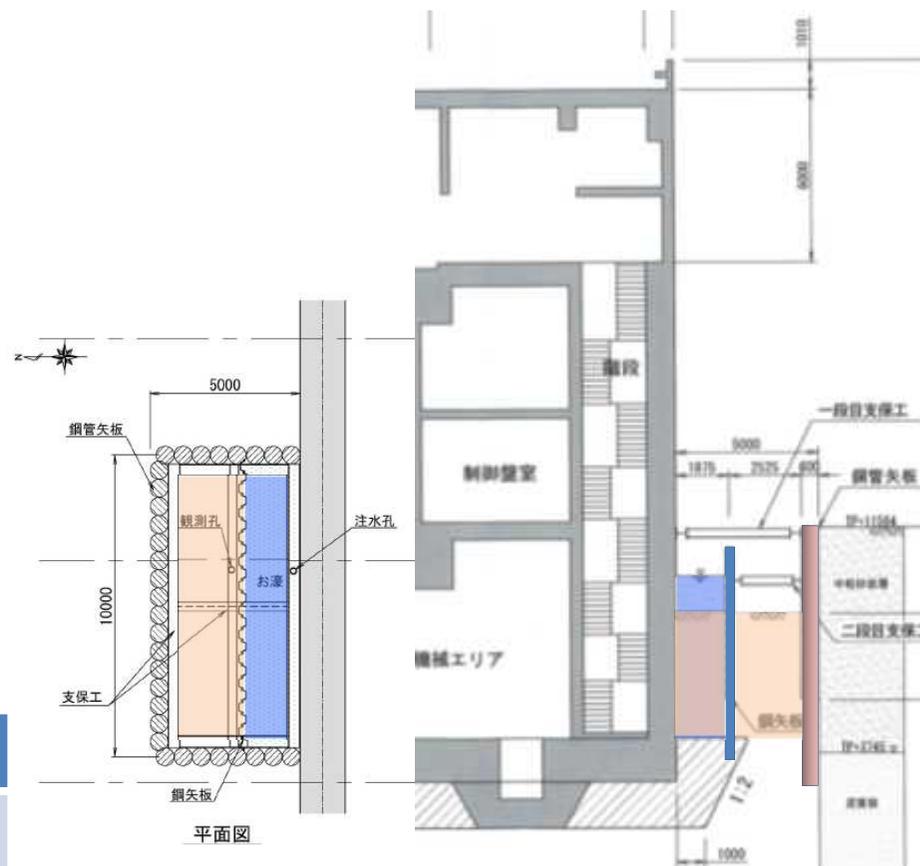
- 深部止水対策時の水位管理手法の試験施工は、当初、6号機T/B建屋北側にて計画したが、試験施工範囲における地上干渉物のリルート検討や埋設物の調査の結果、D/G室近傍にて実施する計画とした。
- 試験計画の施工手順の詳細は、今後検討し、2025年度から試験を実施する予定
- 並行して、埋設物調査の工法の適用についても、本試験計画に含めて実施する予定

✓ 建屋近傍を掘削していく際に、鋼管矢板等の土留めの設置が必要となるが、このときに地下水位が滞留水位よりも低下しないことを確認する事を目的とする

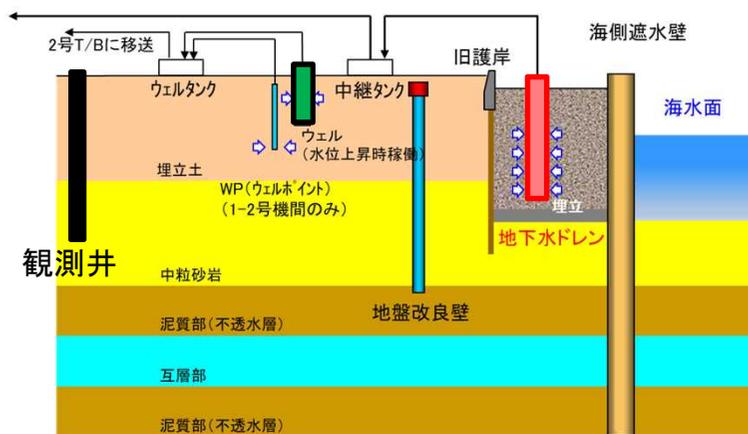
T.P.2.5m盤：地下水くみ上げ設備配置断面図

- T.P.2.5m盤では、震災直後に建屋から海水配管トレンチを介して地盤中に漏洩した汚染が確認されている。その中でも1-2号機間の放射性物質濃度は高く、地下水ドレンへ放射性物質が移行することを抑制するために、WP（ウエルポイント）で地下水を汲み上げ、2号T/Bに移送している。
- WPは近傍のウエルの水位が地下水ドレン側の観測井よりも低い水位となるように管理しているため、解析では、管理に合わせて水位固定条件で実施している。その結果、T.P.2.5m盤に流入する地下水の量が増加すると、水位を一定に保つ汲み上げ量が増加する結果となる。

- ・ウエルA水位：TP.1.0m～1.2mで運用（ウエルA：1-2号機間のみ）
- ・地下水ドレン観測井：T.P.1.2～1.5mで運用

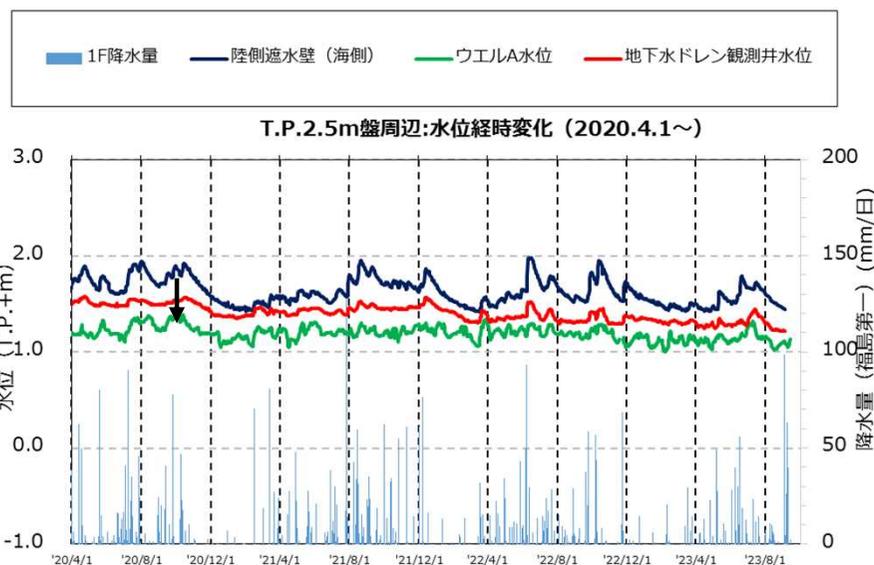
T.P.2.5m盤周辺：陸側遮水壁（海側：TP.8.5m盤）  
ウエルA、地下水ドレン観測井経時変化

WPで地下水を汲み上げることで、周辺の地下水位よりも低く、ウエルAの水位を管理している。  
T.P.2.5m盤はフェーシングが完了しているため降雨による水位上昇は抑制されている。

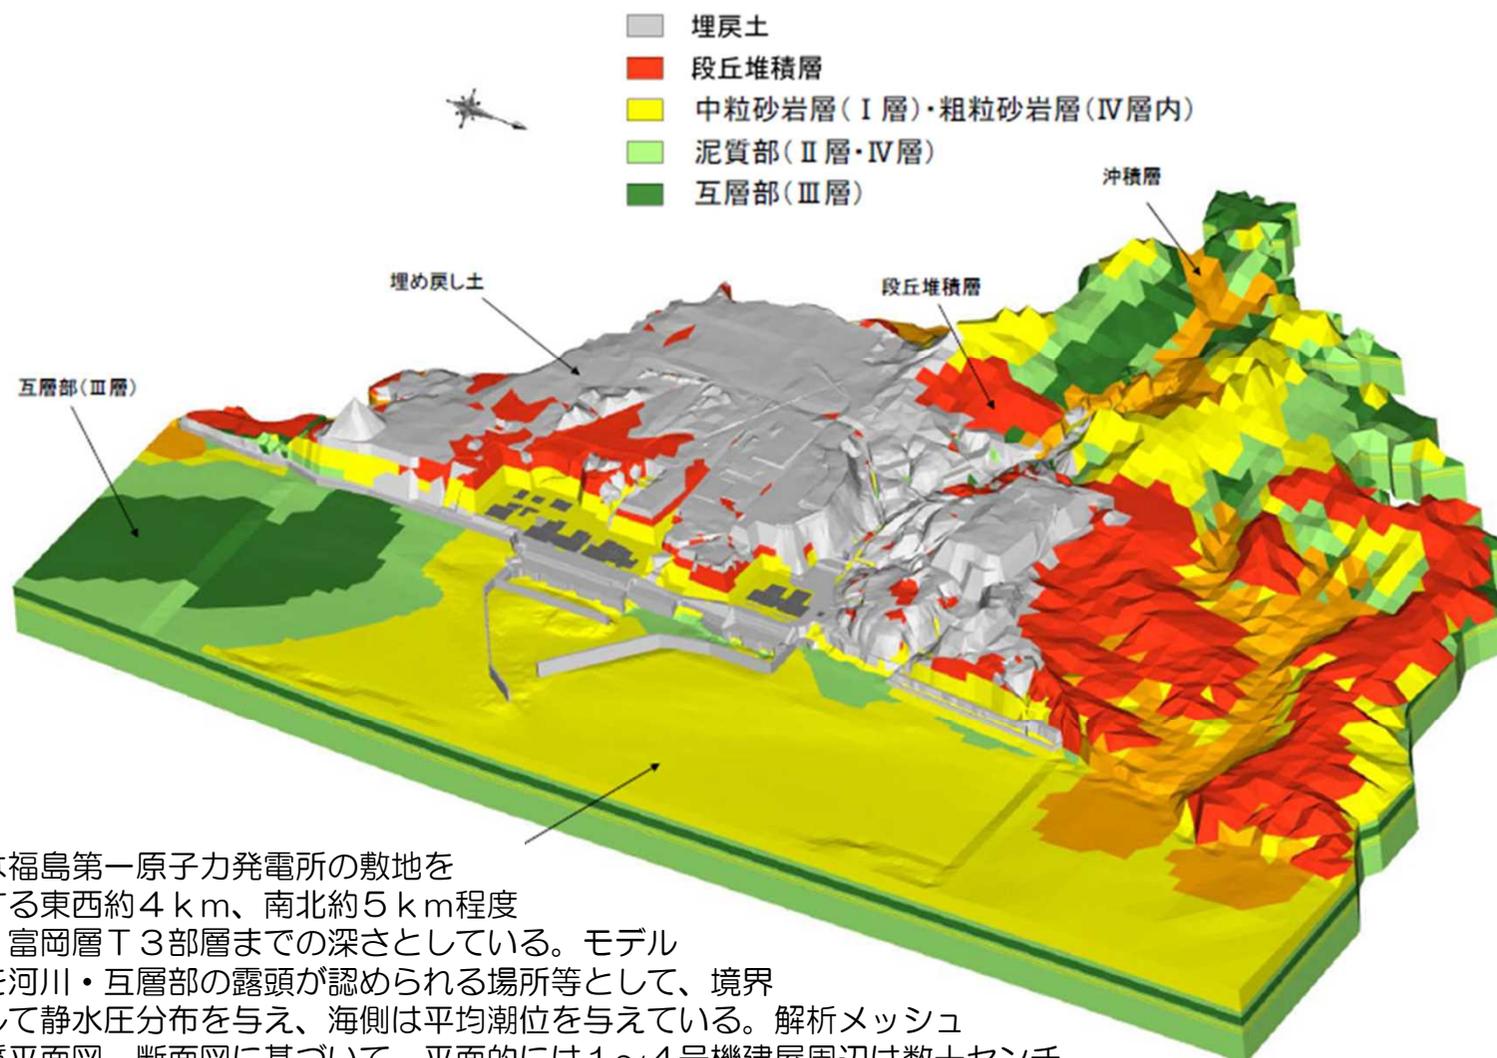
モデルは福島第一原子力発電所の敷地をカバーする東西約4 km、南北約5 km程度の範囲、富岡層T3部層までの深さとしている。モデルの境界を河川・互層部の露頭が認められる場所等として、境界条件として静水圧分布を与え、海側は平均潮位を与えている。解析メッシュは、地質平面図、断面図に基づいて、平面的には1～4号機建屋周辺は数十センチ、モデル境界付近では最大60mのグリッド、深度方向には、数十cm～数m程度の厚さとしている。モデルの節点数は約400万となっている。

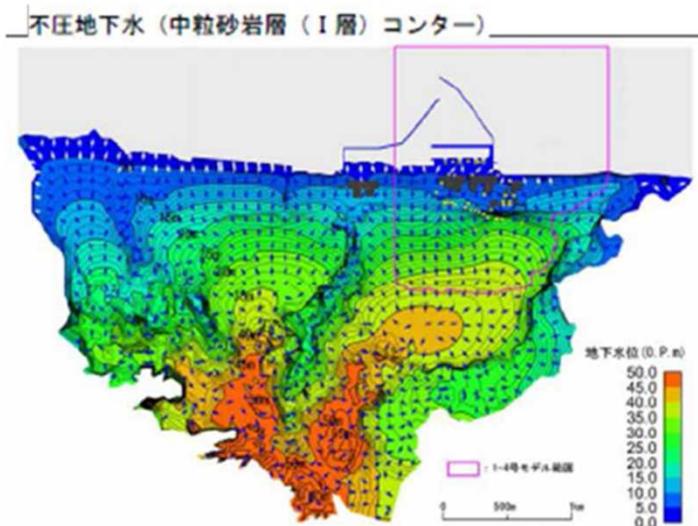
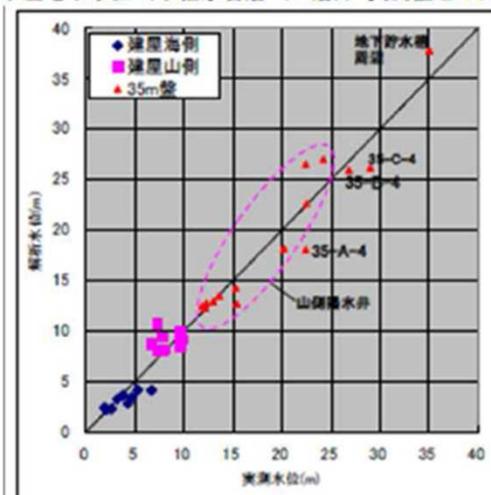
不圧地下水水位（中粒砂岩層（Ⅰ層））実測値との比較

- 対策前の不圧・被圧地下水の計測結果を概ね再現できている。
