# 汚染水抑制対策の現況について

2025年5月13日

東京電力ホールディングス株式会社

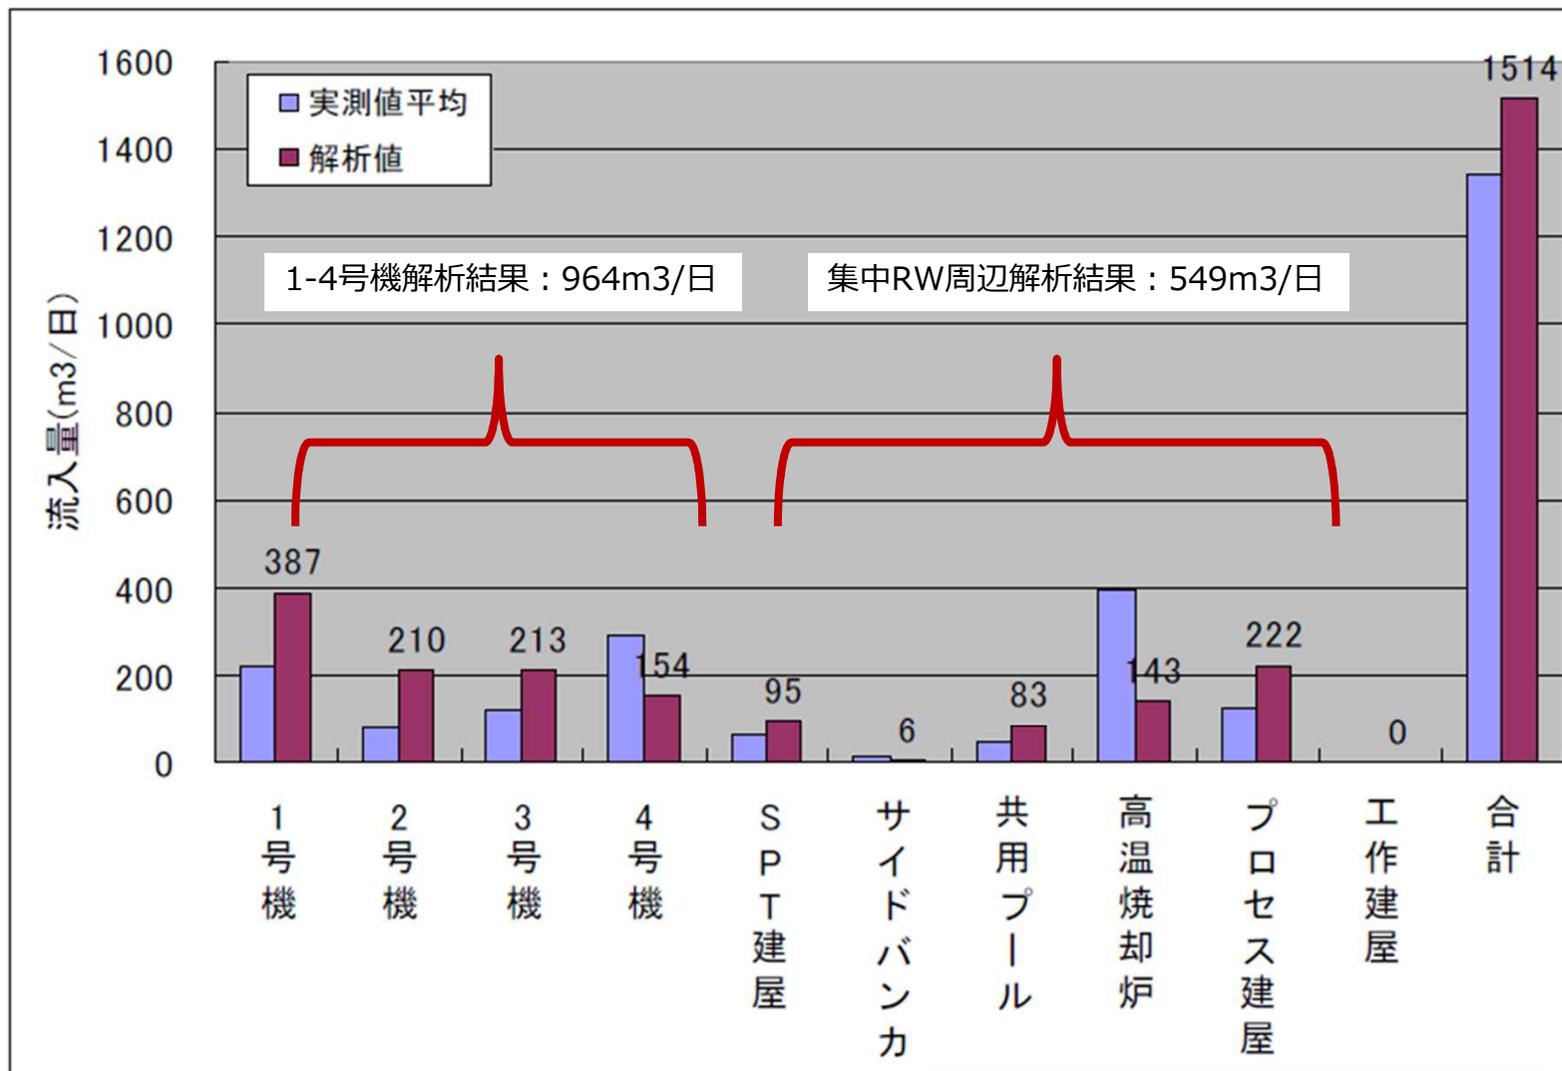
- 対策前のサブドレンの汲み上げ量は総量としては概ね再現できており、実測より若干汲み上げ量が大きく解析されている。

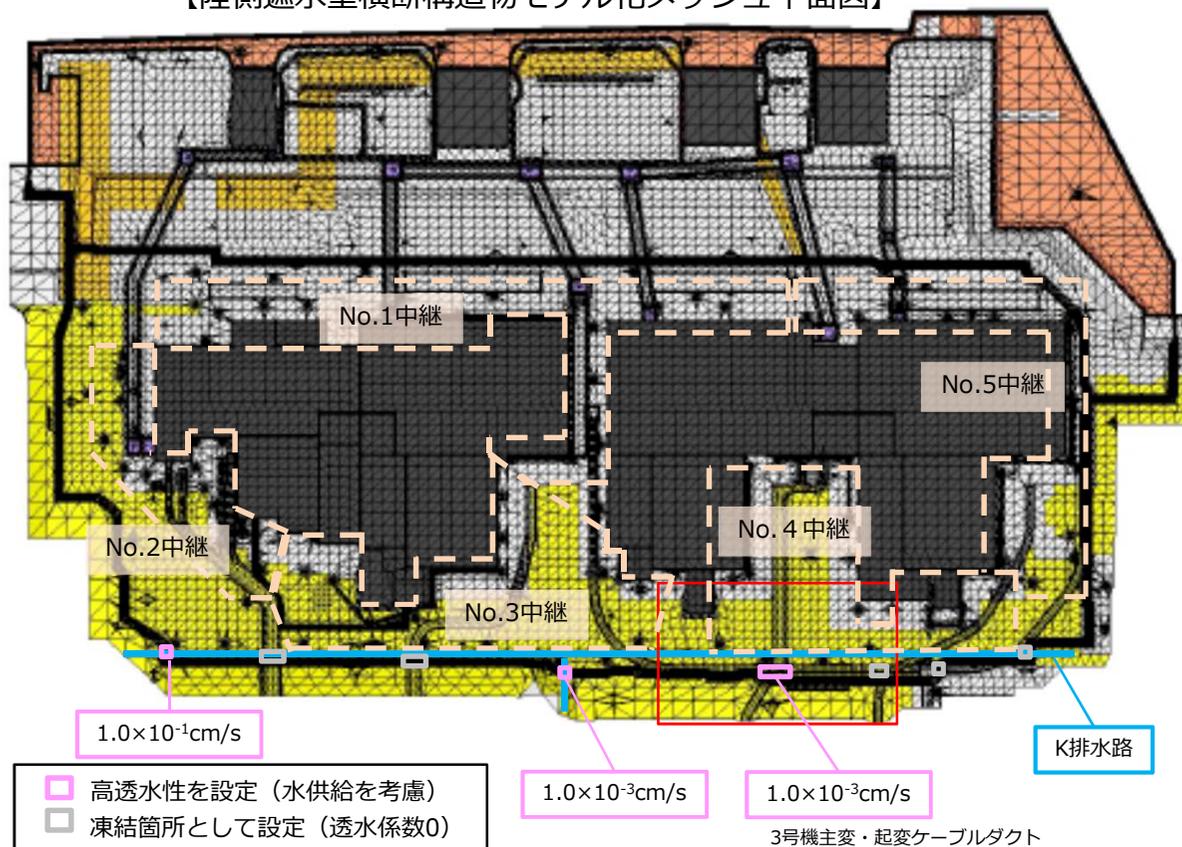
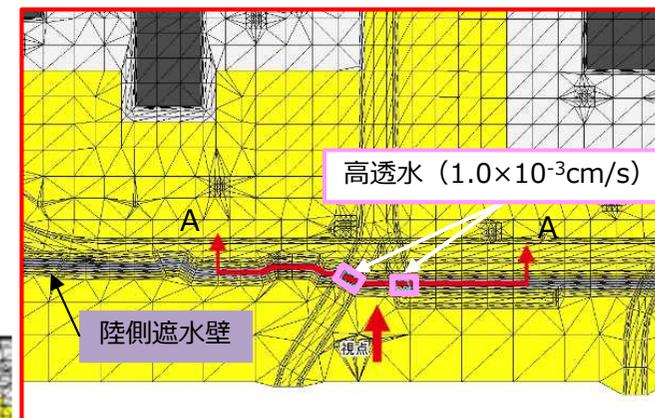
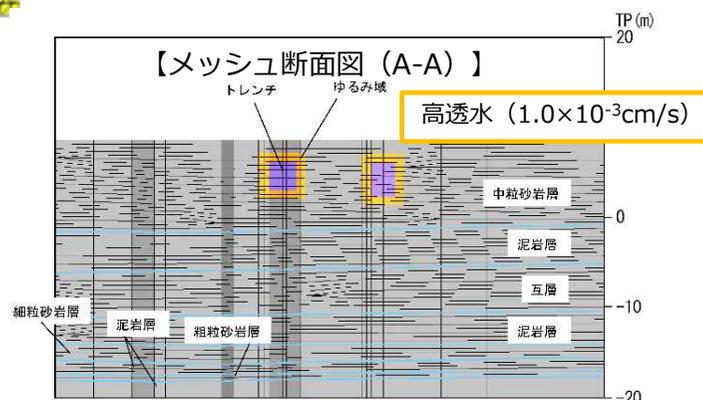
【陸側遮水壁横断構造物モデル化メッシュ平面図】

➤ 陸側遮水壁の横断箇所にて透水性（透水係数  $0 \sim 10^{-7} \text{cm/sec}$ ）のパラスタを行い、実測の水位及び流量と比較の上、各箇所の透水性を設定しており、最新の実測値と比較をしながら、妥当性を確認している。（各年の渇水期のデータで見直している）
