## 福島第一原子力発電所 港湾魚類対策の取り組みについて

# 1. 東波除堤の魚類移動防止網本設化工事について

# 【参考】本設魚類移動防止網（鋼管杭配置形状/高耐久網取付形状）TEPCO

# 【参考】本設魚類移動防止網（鋼管杭設置/高耐久網取付）

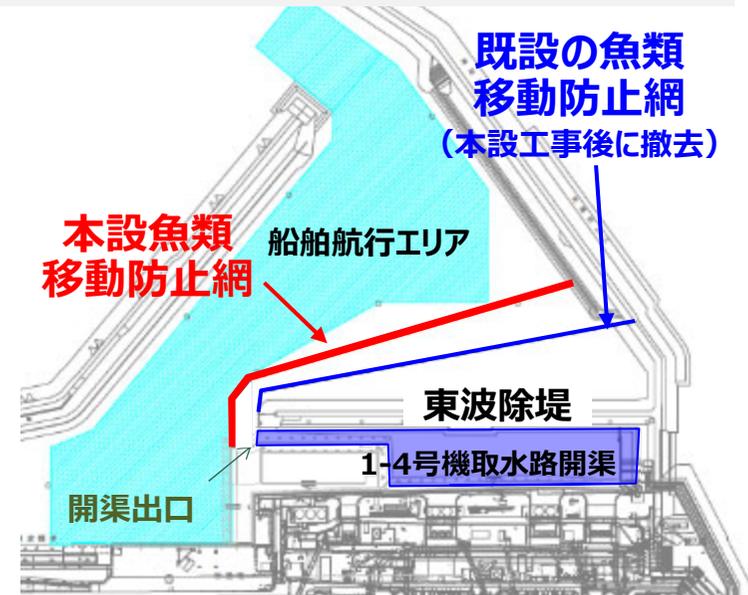
図1.魚類移動防止網設置エリア

- 1-4号機取水路開渠周辺からの魚類の移動防止を強化するため、東波除堤付近に設置している魚類移動防止網を、鋼管杭と強度が高く腐食に強いポリエステルモノフィラメント製に変更するとともに、1-4号機取水路開渠出口周辺を囲むように延長し、本設化します。(既設の魚類移動防止網は撤去します)
- 魚類移動防止網の設置範囲は、船舶の航行安全ルートを確認した上で、1-4号機取水路開渠出口を含めて最大限広い範囲を囲むように設置します。網の設置高さは海水面から海底までの全水深とし、網の目合いは約4cmの小さいものを採用します。
- 海水による腐食や高波浪による破損、海洋生物の付着による沈降等、網は経年的な機能低下があることから、鋼管杭と高耐久網で構成する構造を採用します。
- **7月から工事が開始できるよう準備を進めています。年内の運用開始を目指します。**
- 工事中は、現在の魚類移動防止網を残すとともに、港湾口の刺網の維持や防波堤付近へのカゴ網の追加設置など、魚類移動防止に努めます。

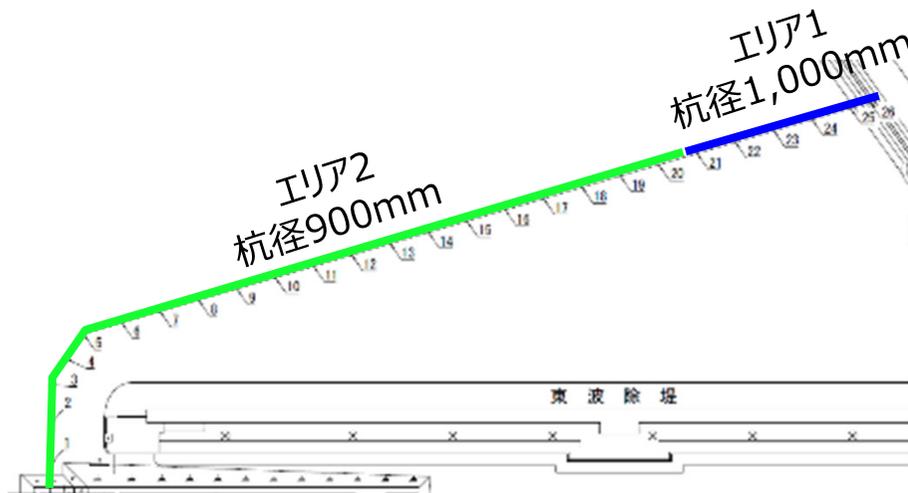
図2.鋼管杭配置形状

- エリア1は港湾外からの波力の影響が大きい  
ため、杭径を1,000mmに設定し、エリア2は  
波力の影響を受けにくい範囲のため杭径を  
900mmに設定します。

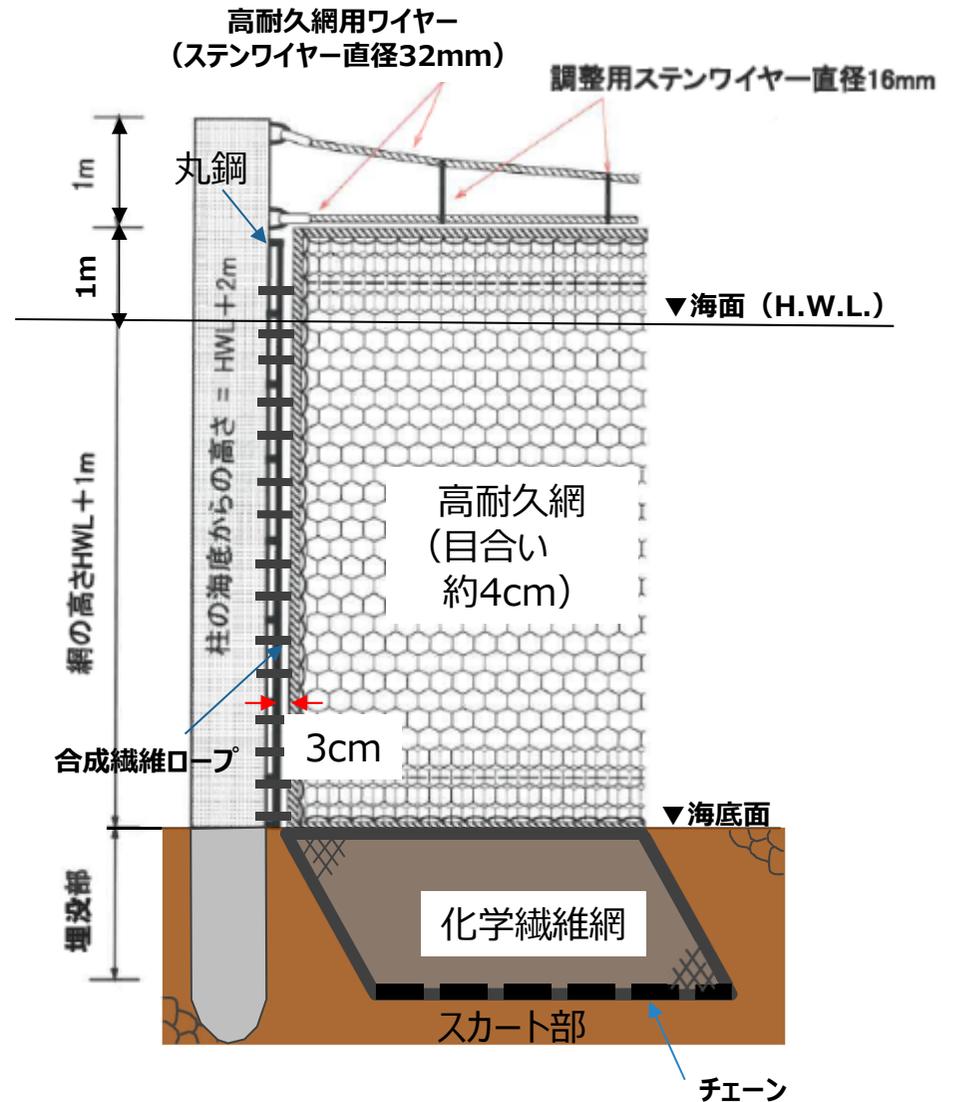
図3.網の取り付け形状

- 網を海面から1mの高さまで張り出します。
- 高耐久網と鋼管杭の間隙は網の目合いより  
狭い3cmとします。
- 海底面に這うようにスカート部を設け、根魚  
等の移動防止機能を高めます。

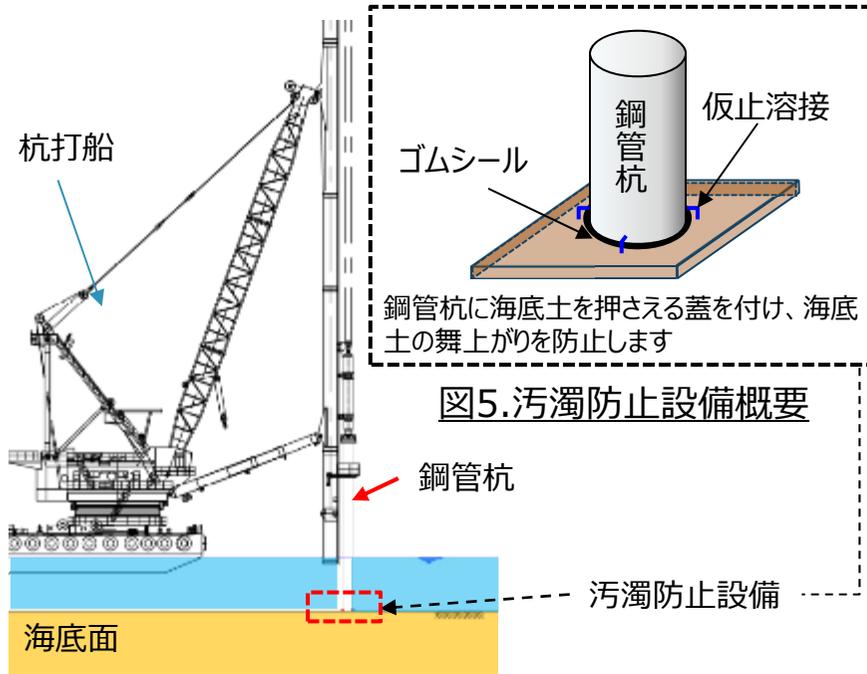
図4.鋼管杭設置方法

- 高耐久網の取付支持材となる鋼管杭を50t級杭打ち船で、東波除堤前面海域に20m間隔で設置します。
- 工事中の海水の濁りの拡散を防止するため、鋼管杭にあらかじめ汚濁防止設備を設置して打設します。
- 鋼管杭設置後、高耐久網用の取付ガイドを潜水作業で溶接します。

図5.汚濁防止設備概要

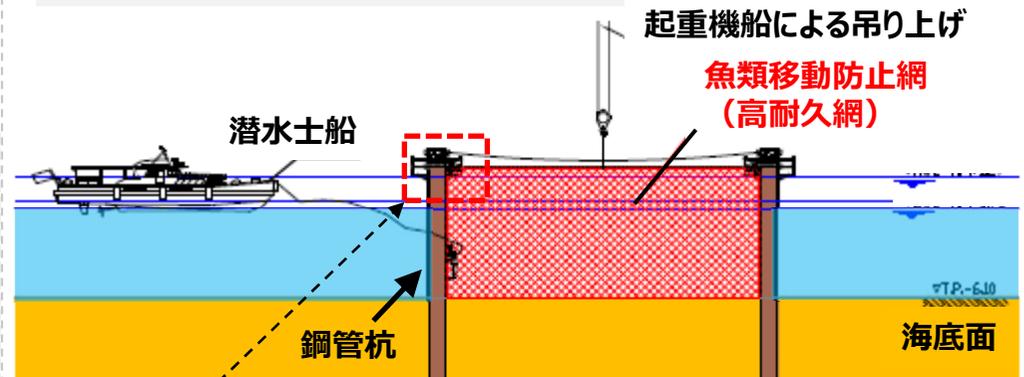
図6.高耐久網取付方法

- 高耐久網取付用ワイヤーを250t吊級の起重機船で吊りながら鋼管杭間毎に設置します。
- 高耐久網を起重機船で吊りながら潜水土にて固縛します。
- 工事期間中は、港湾口の刺網を維持するとともに、防波堤沿いのカゴ網を追加します。

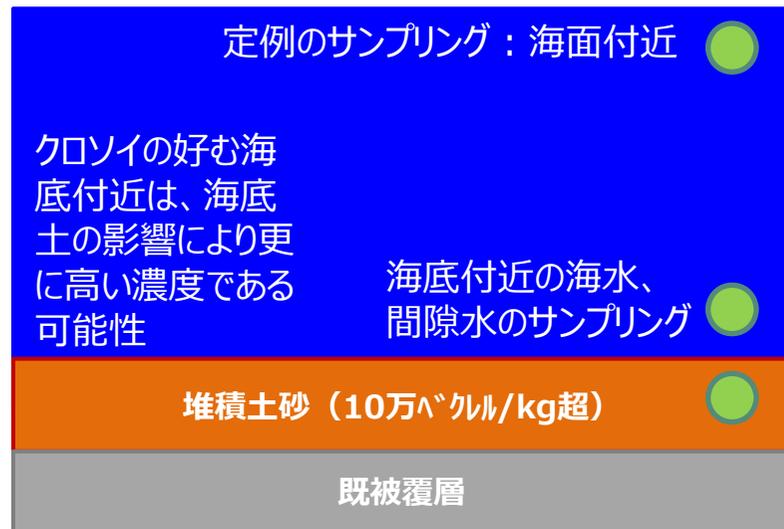
図1.開渠の断面イメージ

- 5月18日に、1-4号機取水路開渠内で捕獲されたクロソイは、セシウム137濃度が18,000ベクレル/kgと高い濃度でした。
- 毎日実施している1-4号機取水路開渠南側の海水サンプリングにおける、海面付近の海水中セシウム137濃度は、2022年度は平均約5ベクレル/lであり、魚類におけるセシウムの濃縮係数が100((ベクレル/kg)/(ベクレル/l))とされている知見からは説明が難しい濃度でした。
- 開渠内の海底土が、10万ベクレル/kgを超えていることを確認しており、海底付近や海底土に含まれる海水（間隙水）については、海水サンプリングで採取している海表面の海水より高い濃度の可能性も考えられることから、**クロソイ捕獲場所付近で海底付近の海水、海底土及び海底土中の海水濃度の調査を行います。**

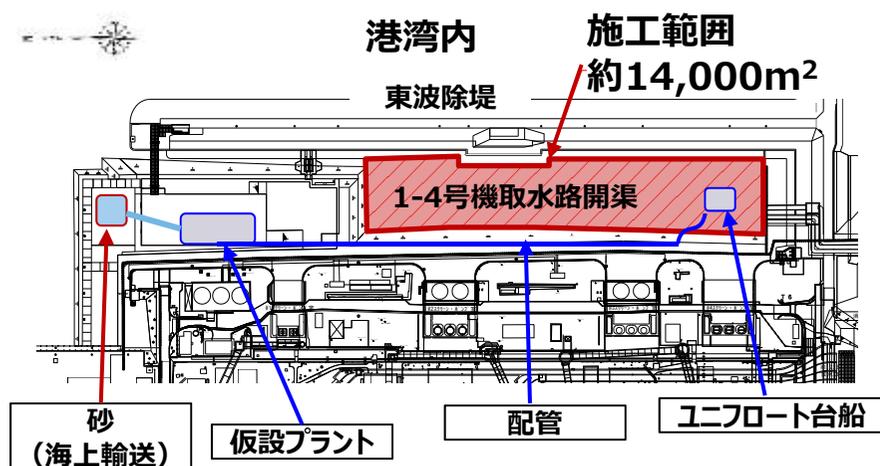
図1.海底土被覆の施工計画

- 2023年1月に、1-4号機取水路開渠内の海底土の採取、分析を行い、開渠内の堆積土砂のセシウム濃度が高いことを確認しました（2023年4月27日お知らせ済み）。
- この結果を受けて、堆積土砂対策を検討していたところ、2-1に示すとおり、1-4号機取水路開渠内で捕獲されたクロソイから高い濃度のセシウムが検出されました。
- 当該クロソイが高濃度であった原因を調査することと並行して、**堆積土砂への対策を早急に実施します。**
- **具体的には、浚渫に比べて、2012年に行った被覆を損傷するリスクが小さく、短期間に施工できる再度の被覆を選択しました。**
- なお、今後も排水路から、降雨時を中心に土砂が流れ込むことから、排水路の土砂の流出抑制の検討を行うとともに、再被覆後の浚渫についても検討を進めます。

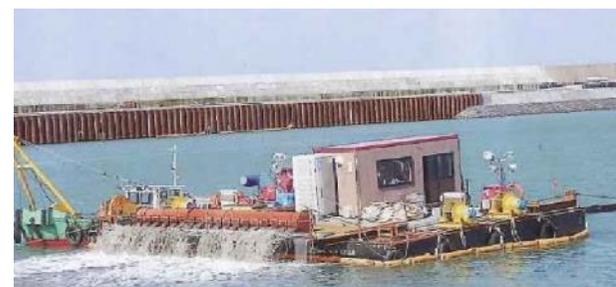
図2.ユニフロート台船による被覆(覆砂/覆土)

堆砂の撒きあがり防止のため、セメント系材料による覆土の前に、砂を海水と混合しユニフロート台船から撒きます。

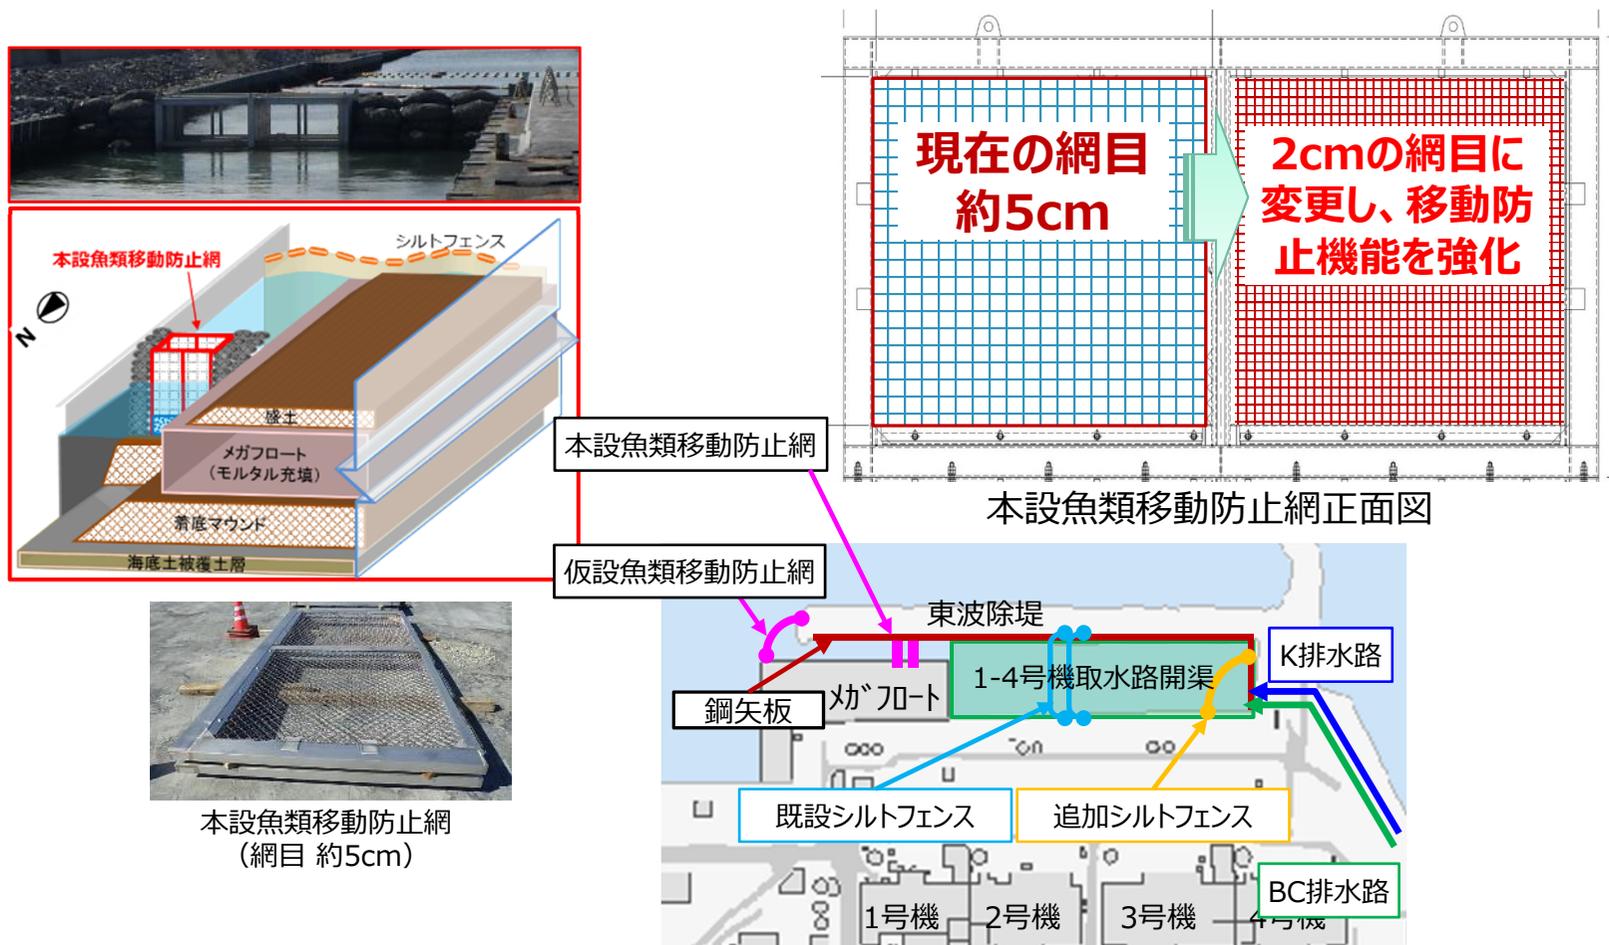
図1. 1-4号機取水路開渠出口における魚類移動防止

- 1-4号機取水路開渠出口には、魚類移動防止対策として、2021年10月に網目5cmの金属製の本設魚類移動防止網を設置しています。
- この対策により、5月18日に捕獲したクロソイのような、5cmを超える体高・幅の魚類が開渠外に出ることは無いと考えていますが、**更なる対策として、網目を微細化し、魚類移動防止機能を強化します。**

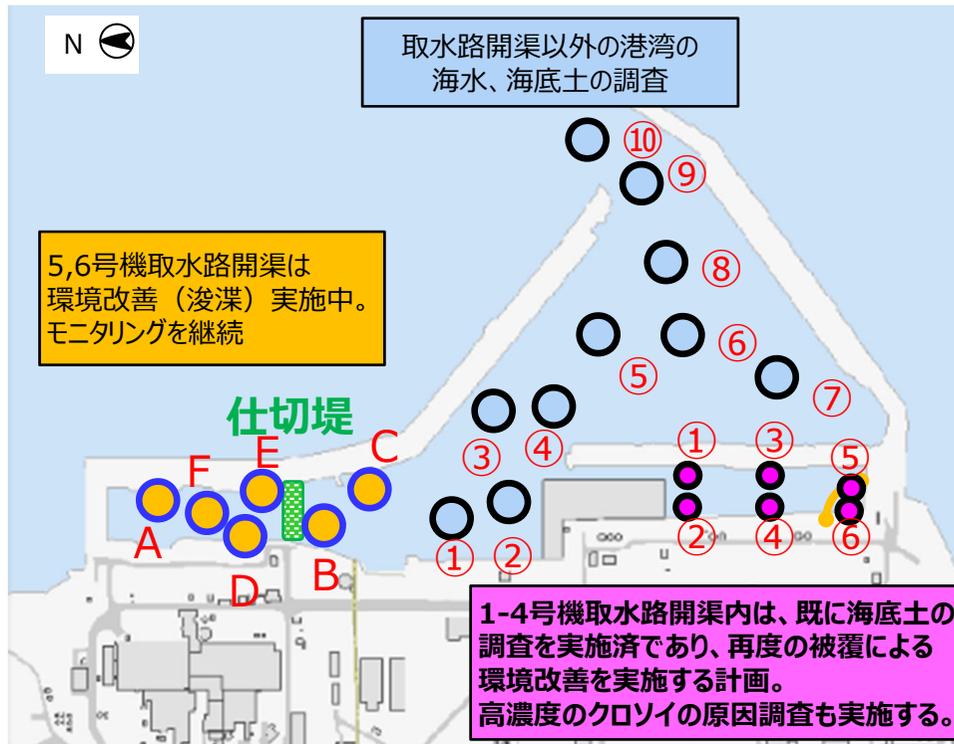
図1. 調査位置図

- 5,6号機取水路開渠及び1-4号機取水路開渠の堆積土砂について既に調査をしております。
- また、港湾内全域で堆積土砂のサンプリングを実施する計画としていますが、**1-4号機取水路開渠の状況を踏まえ、堆積土砂に加えて、表層、中層、海底の海水も採取し、セシウム濃度を分析します。**
- 濃度が高い調査点が確認された場合は、追加の調査や対策の必要性等を検討します。
- 5,6号機取水路開渠については、既に浚渫により土砂の撤去中であり、モニタリングも継続中であることから、当面は現状のモニタリングを継続してまいります。

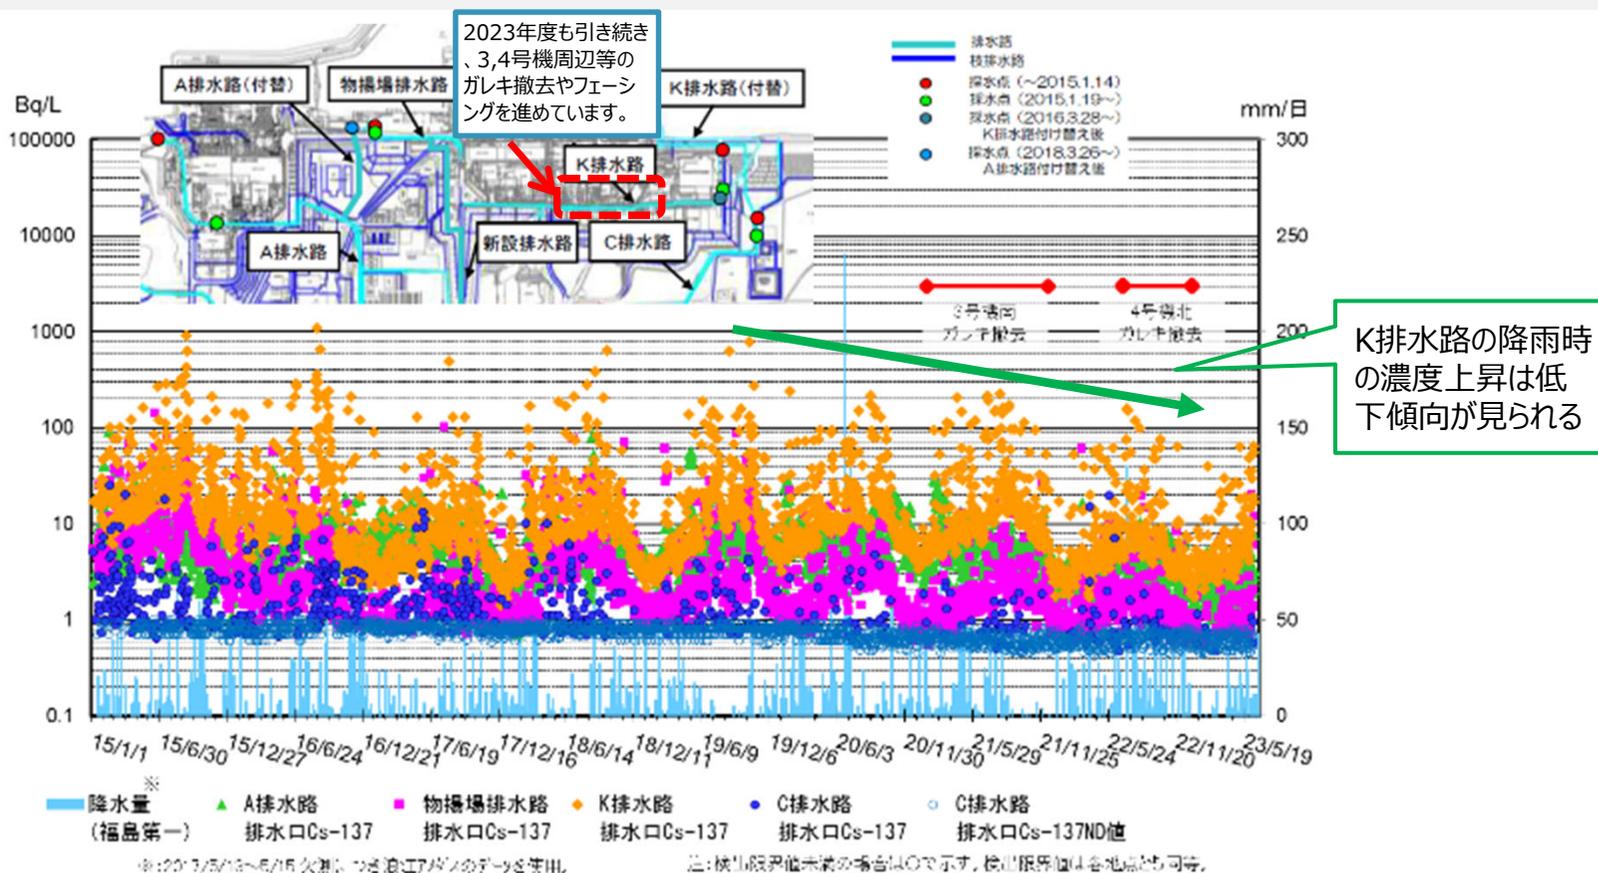
図1.排水路のセシウム137濃度

- 港湾の環境改善の取り組みとして、K排水路から港湾に流れ込むセシウムを減らす取り組みを継続して実施しており、降雨時の濃度上昇は低下傾向です。
- 2023年度も、3号機タービン建屋下屋のガレキ撤去や3号機西側のフェーシングなどを進めています。
- 1-4号機取水路開渠内の海水中セシウム濃度が1ベクレル/ℓを下回ることを目指して、**1-4号機周辺のガレキ撤去やフェーシング等の前倒しや、土砂流出抑制対策について検討を進め、K排水路の濃度低減に取り組んでいきます。**

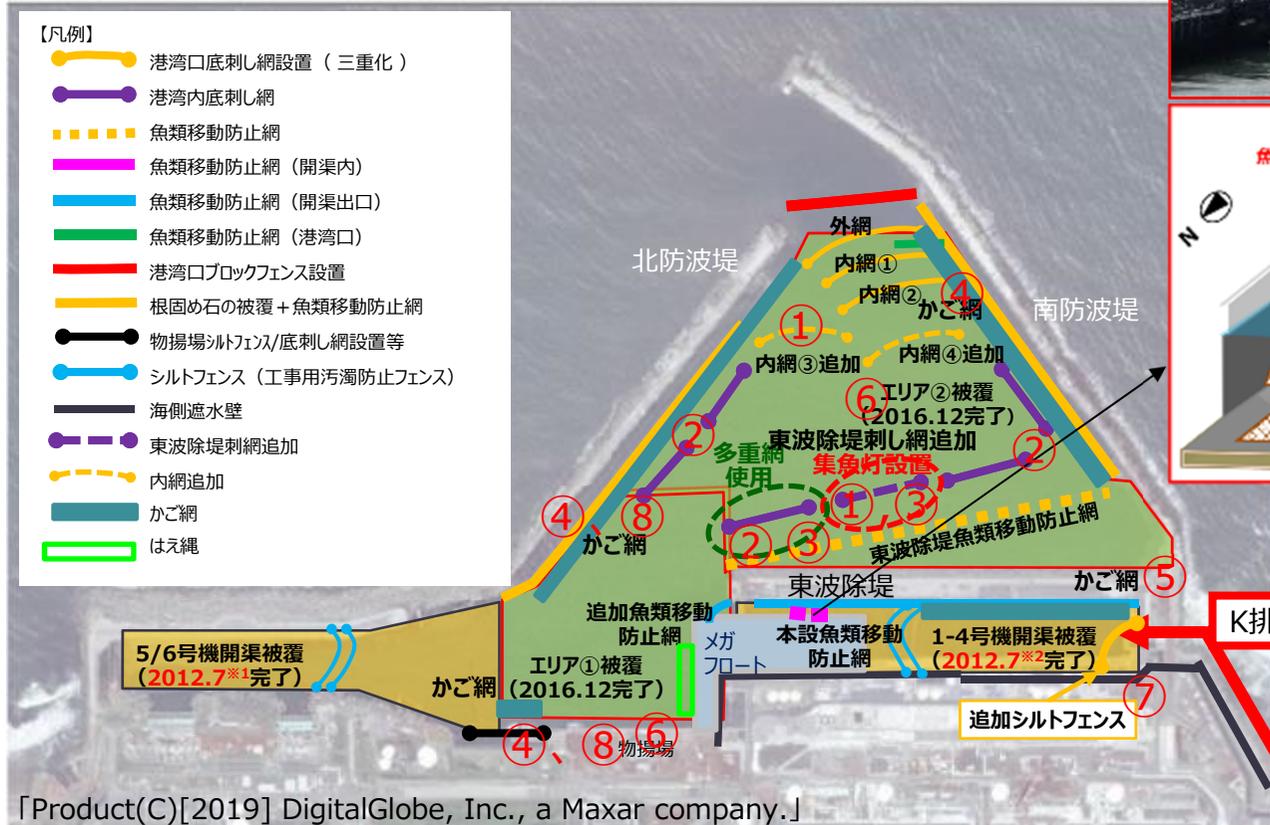
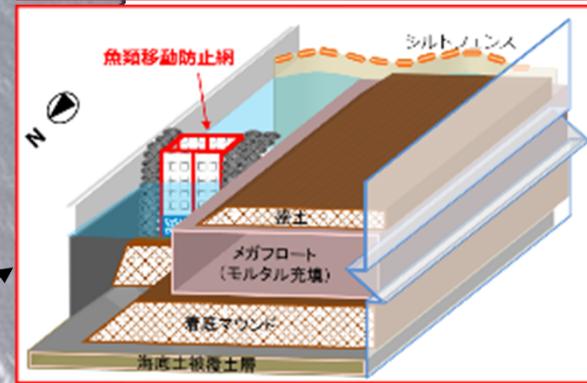
- ① 内網③および東波除堤付近に刺網の追加設置（2022/2/21～）
- ② 港湾内刺網回数の強化（週2回→週3回）（2022/3/1～）
- ③ 試験的に一部の刺網に多重網および集魚灯を設置（設置場所は随時変更）（2022/4/22～）
- ④ 港湾内物揚場付近、北・南防波堤付近にかご網設置（2022/5/12,19～）
- ⑤ 1-4号機取水路開渠内にかご網設置（2022/5/26～）
- ⑥ 内網④を追加設置。試験的にはえ縄を開始（2022/7/20,28～）
- ⑦ 産卵期のクロソイ捕獲強化としてかご網を追加設置（2023/3/30～）

1-4号機開渠は、護岸部と東波除堤に挟まれたエリアであり、港湾内への出口には、メガフロートを設置した閉鎖性の高いエリア。また、当該開渠の港湾内への出口においては、2021年10月に本設の魚類移動防止網を設置済み。また、東波除堤には鋼矢板が設置されている。

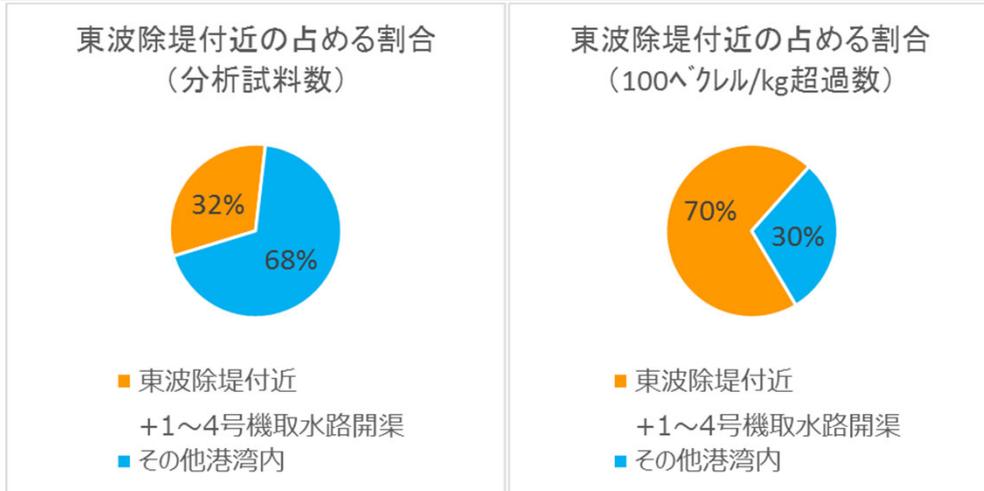
図 分析試料数と100μg/kg超過に占める東波除堤周辺の割合

- 2022年2月以降、港湾における魚類捕獲を強化したことから、2022年度に捕獲して分析した試料数は、2021年度の88尾に対して、415尾と大幅に増えています。これに伴い、100μg/kgを超える分析試料も増加しました。
- 東波除堤付近と1-4号機取水路開渠で100μg/kg超過数が多い傾向は、2021年度までと同じでした。特に1-4号機取水路開渠内で捕獲された魚はすべて100μg/kgを超える濃度でした。
- 引き続き魚類の捕獲方法の改善や網の追加など魚類捕獲の強化に取り組んでまいります。
