地域の皆さまへの説明会

平成25年6月

東京電力

Ⅱ. 柏崎刈羽原子力発電所の 安全対策の実施状況

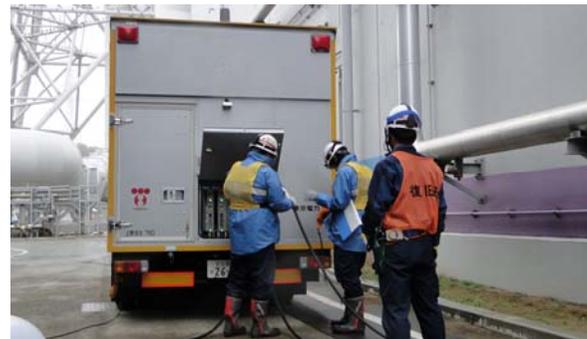
電源車による操作訓練

- 電源車操作訓練、消防車注水訓練、緊急時モニタリング訓練など、緊急時に必要な対応を社員で実施することを目的として、計画的に訓練を実施。

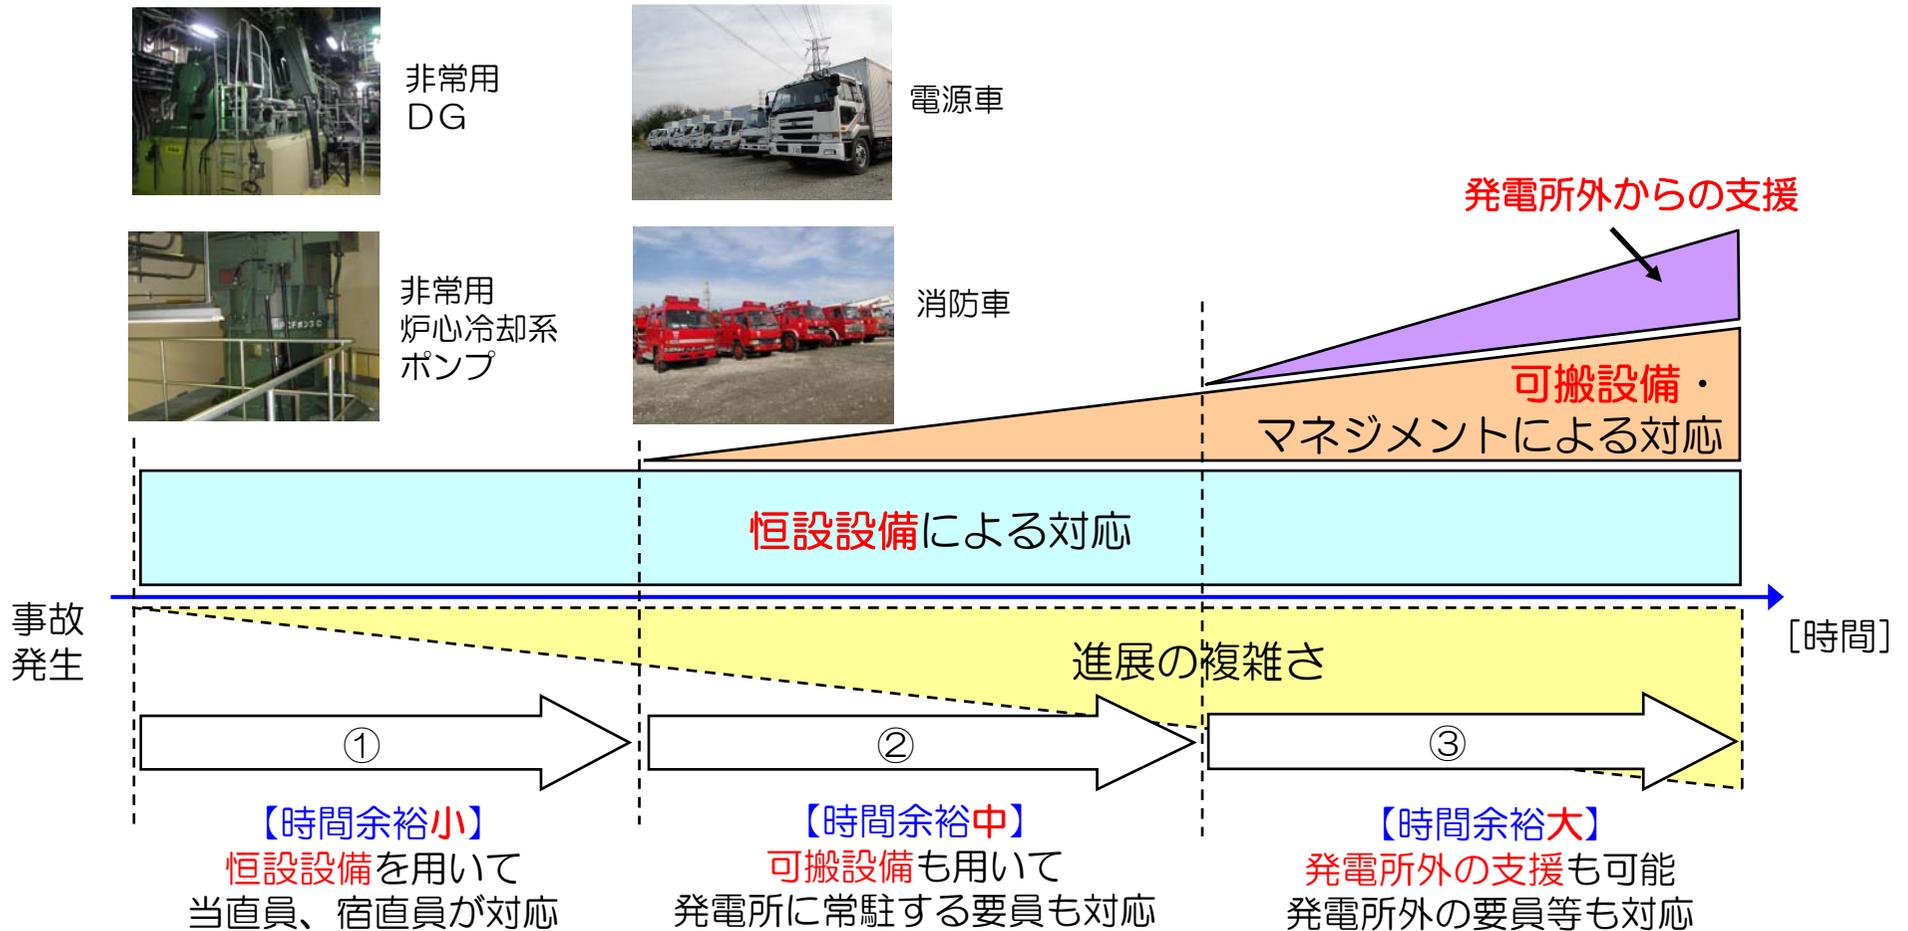
《フェーズアプローチによる対応のイメージ》

事故発生からの時間余裕に応じ、**恒設設備**と**可搬設備**を適切に組合わせて対策を講じます。

- 深層防護に基づき対策を強化する際の考え方として、時間余裕に応じた段階毎の対策設定（フェーズアプローチ）を適用。

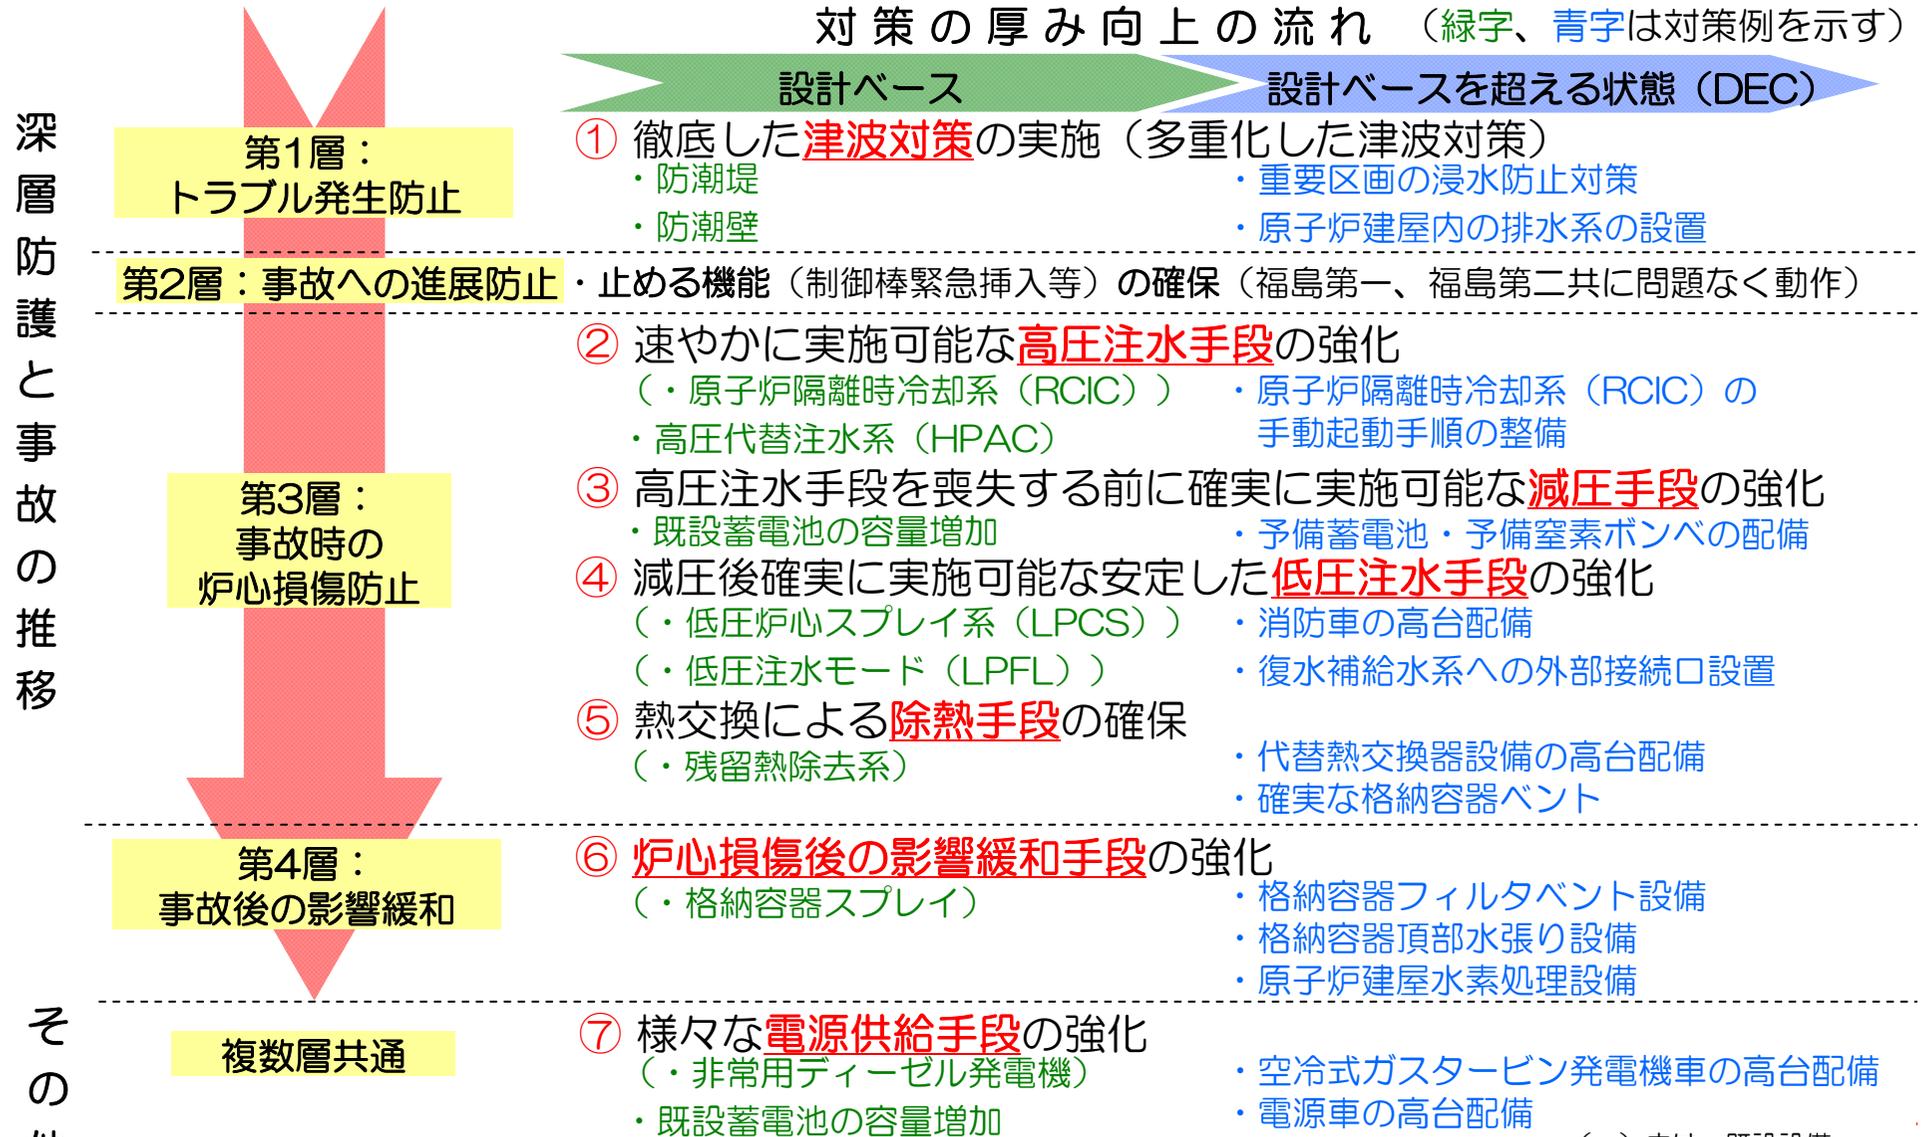
事故進展（効かなかった深層防護）の各段階における課題に対して、**設計ベース**、**設計を超える状態**、それぞれで対策を講じます。

対策の厚み向上の流れ（緑字、青字は対策例を示す）

（ ）内は、既設設備

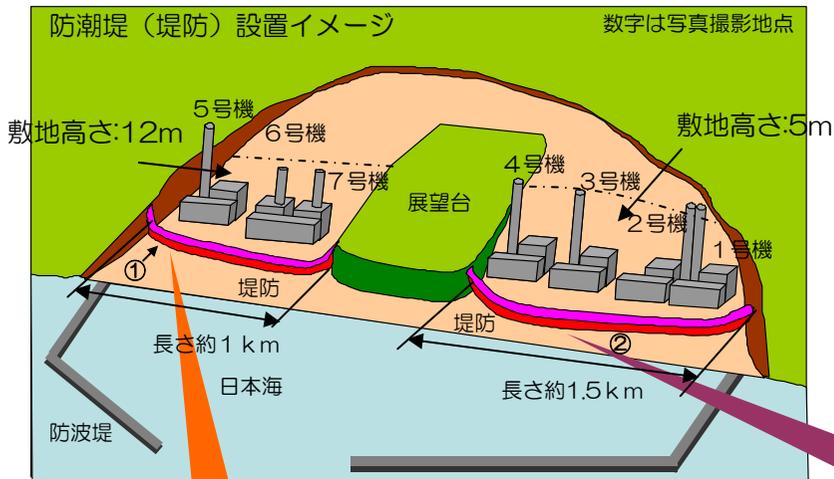
①平成24年8月28日撮影

5～7号機側の防潮堤（堤防） ⇒平成24年8月29日に本体工事が完了しました

- ◆ 海拔約12mの敷地に、高さ約3mのセメント改良土による盛土と海側斜面の強化を行いました。
- ◆ 防潮堤内に浸水した場合に備えて排水設備も敷設

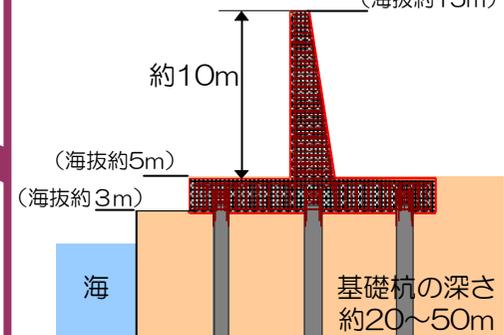
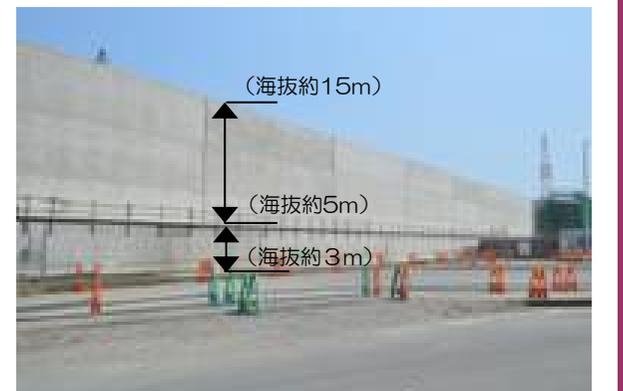
②平成25年5月13日撮影

1～4号機側の防潮堤（堤防） ⇒工事を順調に進めています

- ◆ 海拔5mの敷地に、基礎杭でしっかり固定した高さ約10mの鉄筋コンクリート製の堤防を作っています。
- ◆ 基礎杭は全891本の打込みが平成24年8月28日に完了し、大部分の壁も完成しています。

- ◆ 設計津波高さ3.3mに対し防潮堤高さ海拔15m
- ◆ 防潮堤内に浸水した場合に備えて排水設備も敷設

防潮堤は基準地震動Ss、津波高さ15mの波力（静水圧の3倍）に対して機能を維持するように設計

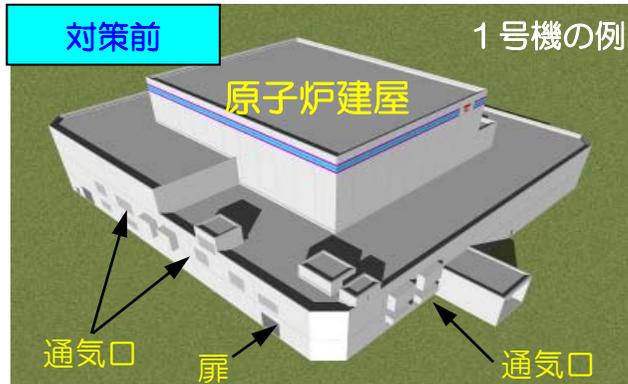
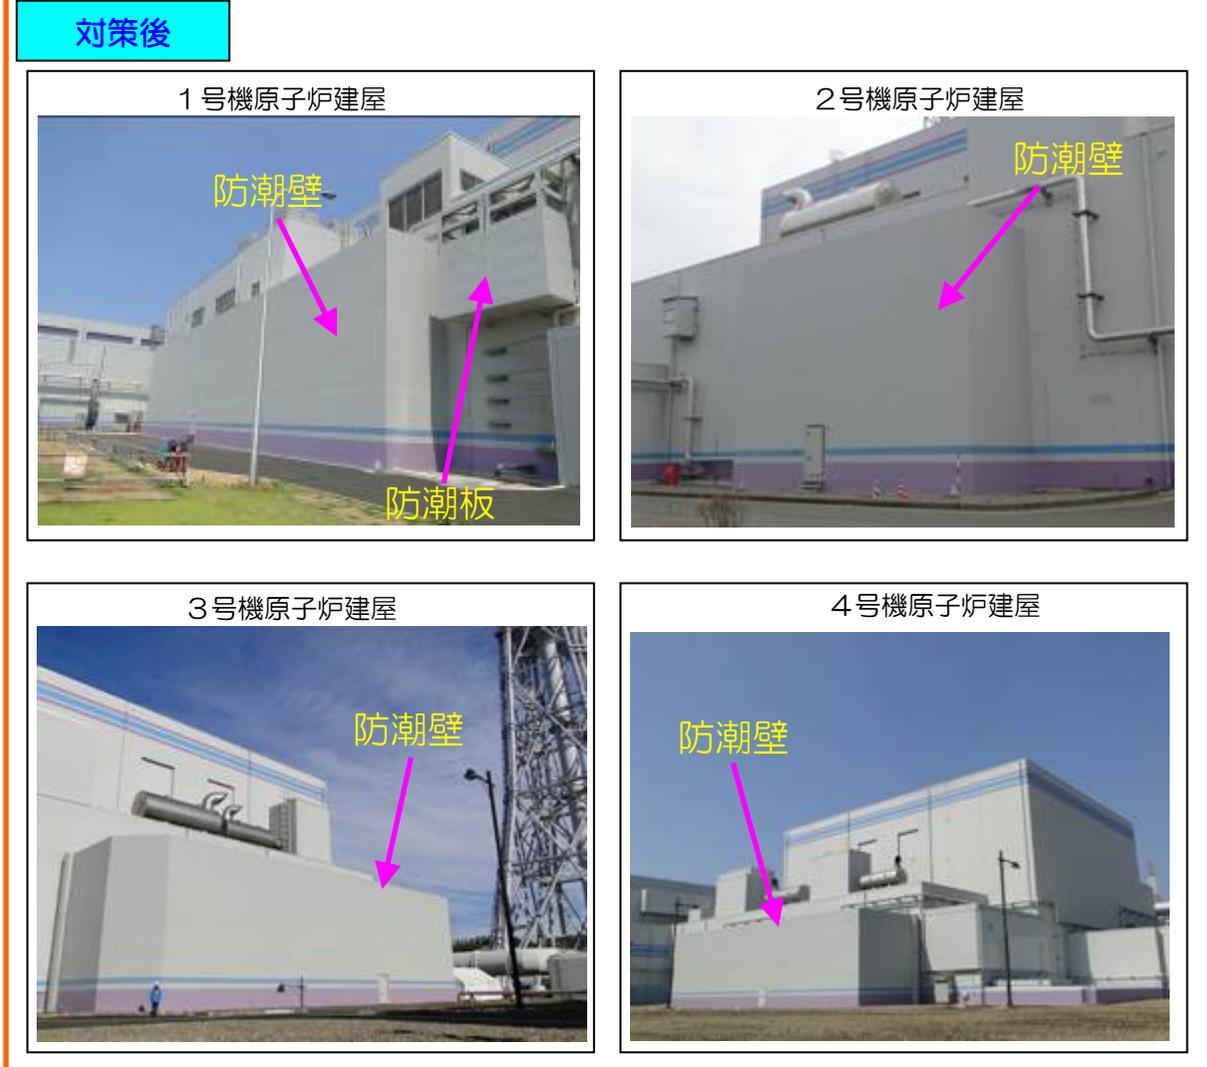
【防潮壁、防潮板等の設置状況】

仮に敷地内に浸水しても、重要機器がある原子炉建屋を、**防潮壁、防潮板等**でまもります。

- ・ 防潮壁の設置：1～4号機完了
- ・ 防潮板の設置：1～4号機完了

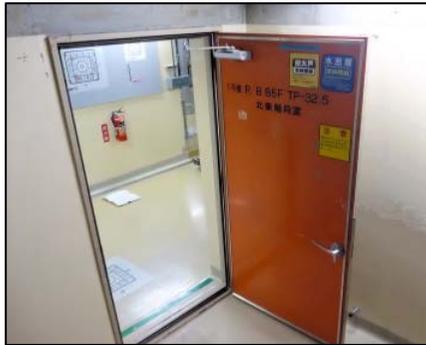
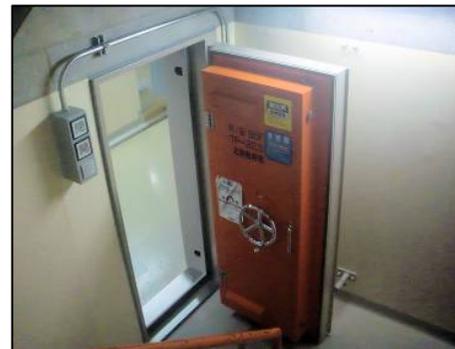
重要機器室の水密扉化

対策前

対策後

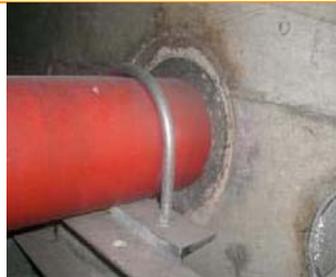
配管
施工例

配管貫通孔・ケーブルトレイ・電線管の防水対策

防水処理箇所
・配管貫通孔
・ケーブルトレイ
・電線管 等

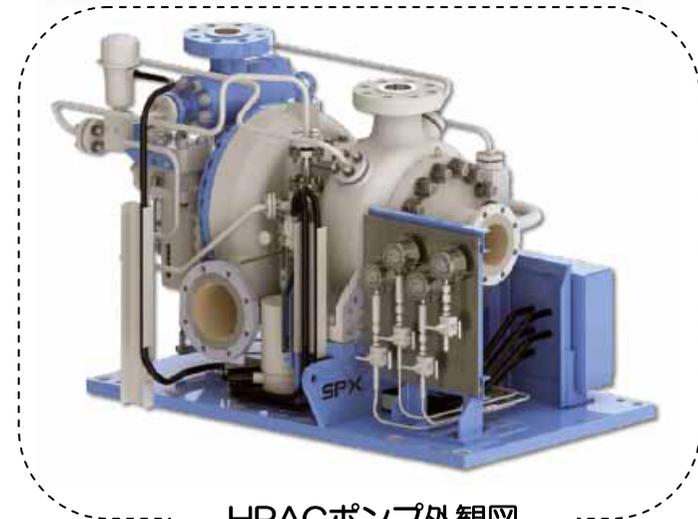
HPACポンプ外観図

既設の原子炉の蒸気で駆動する高圧注水ポンプに加えて、**代替高圧注水ポンプ**を上階に設置します。

- ・ 電源使用機器が少ないポンプ（蒸気駆動）を使用することで、全交流電源喪失時の信頼性を向上
- ・ 代替高圧注水系（HPAC）を原子炉隔離時冷却系（RCIC）よりも上階に設置することで位置的分散を図る

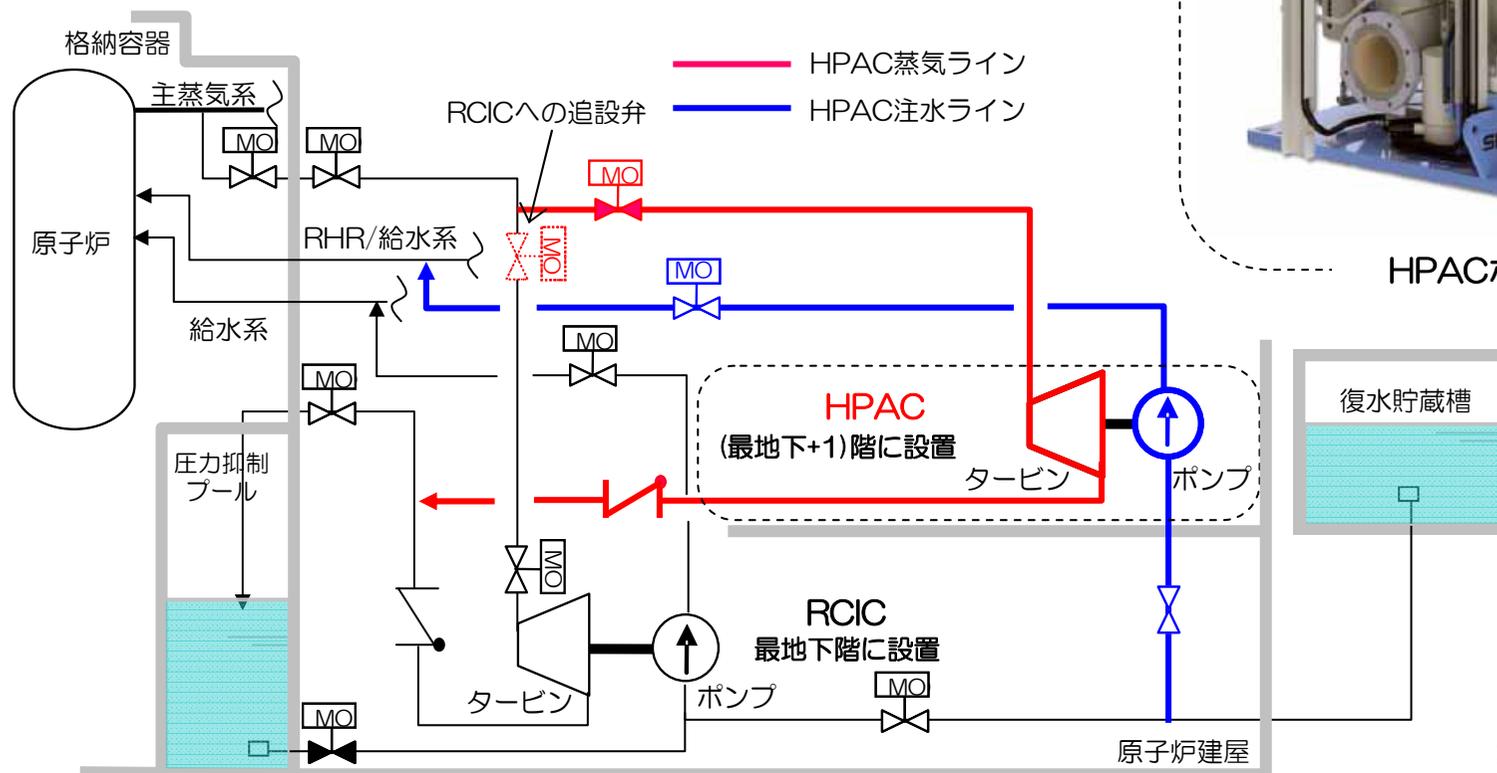
② 代替高圧注水系(HPAC)の設置<高圧注水対策>

※詳細検討中

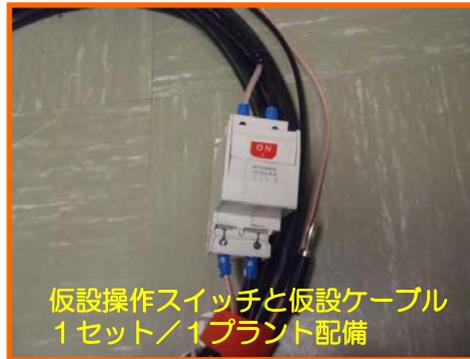
蓄電池

低圧注水手段を用いて原子炉に注水する場合には、原子炉を減圧するための主蒸気逃がし安全弁を確実に開けられるよう、駆動用窒素の**窒素ポンベ予備**、駆動用電磁弁の**直流電源予備**（予備蓄電池）を配備しました。

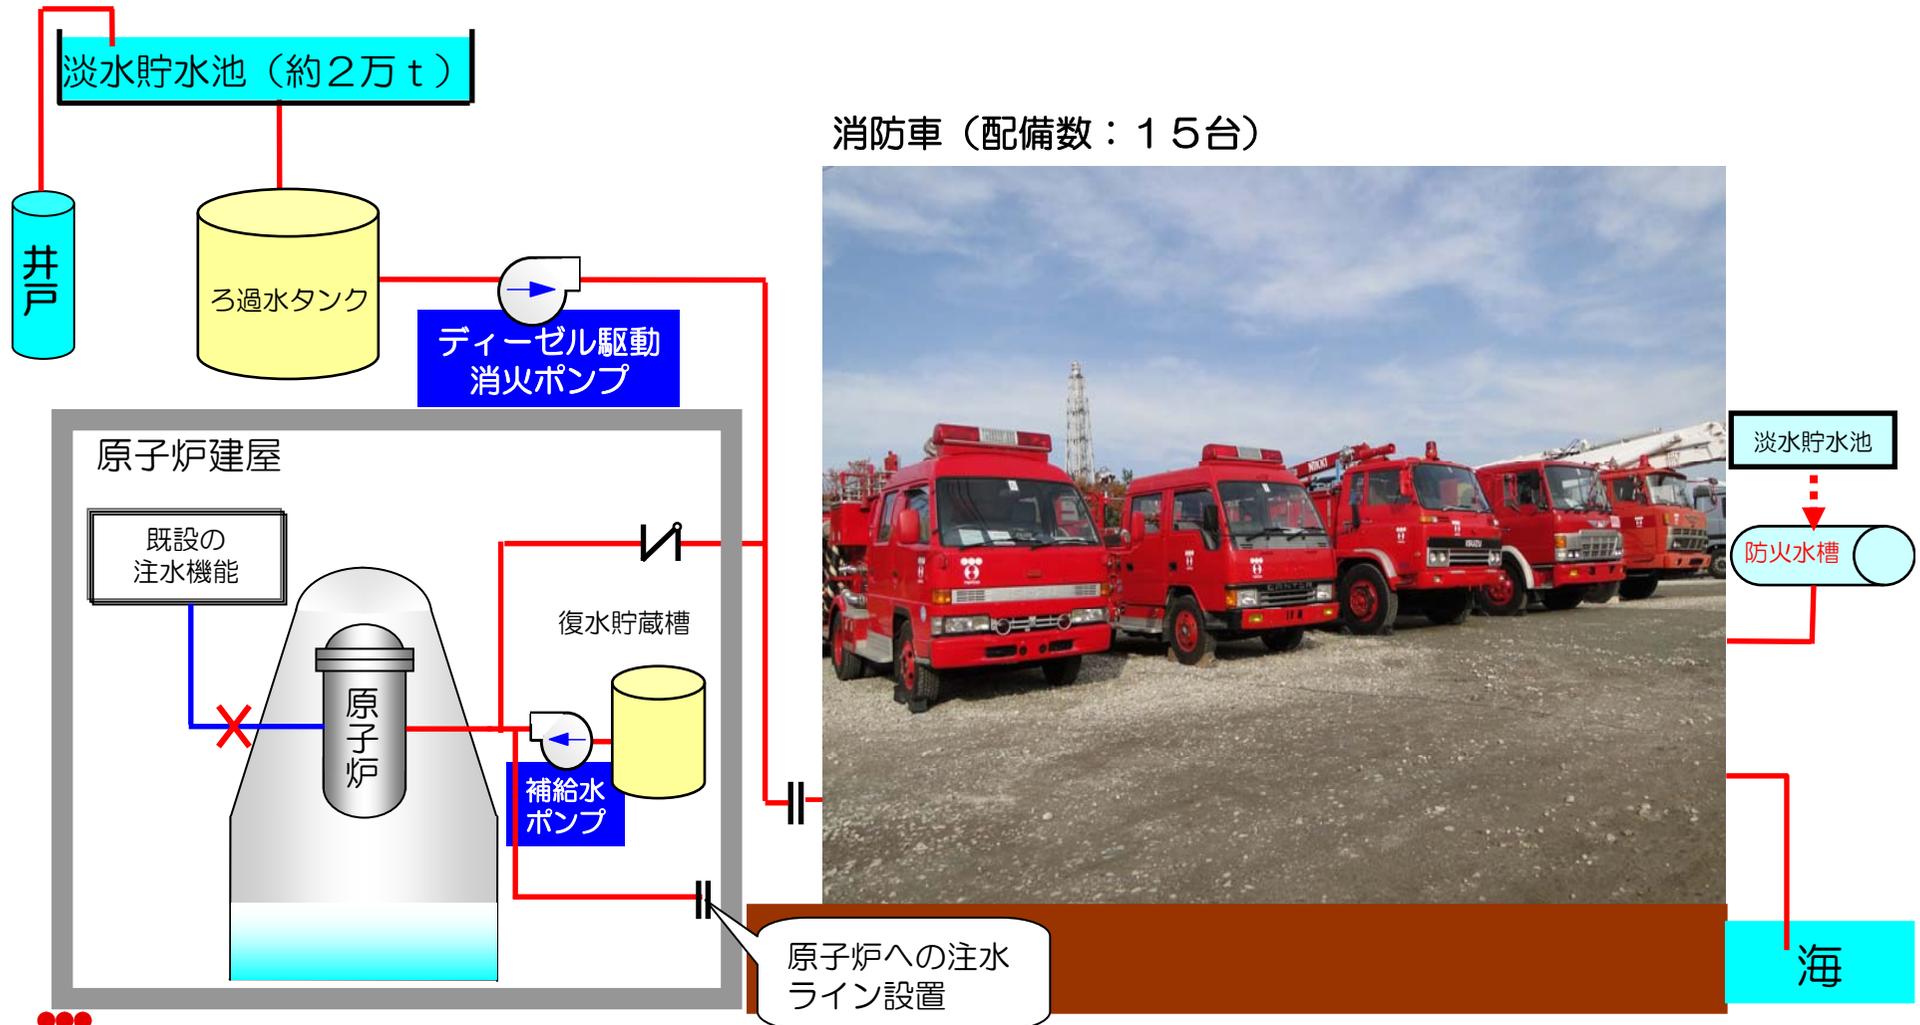
④ 消防車等の高台配備による原子炉注水の 多重性・多様性向上<低圧注水対策>

全交流電源喪失により電動の低圧注水設備がすべて使えなくなっても、原子炉への注水ができるよう、多数の**消防車**を高台に分散配置しました。

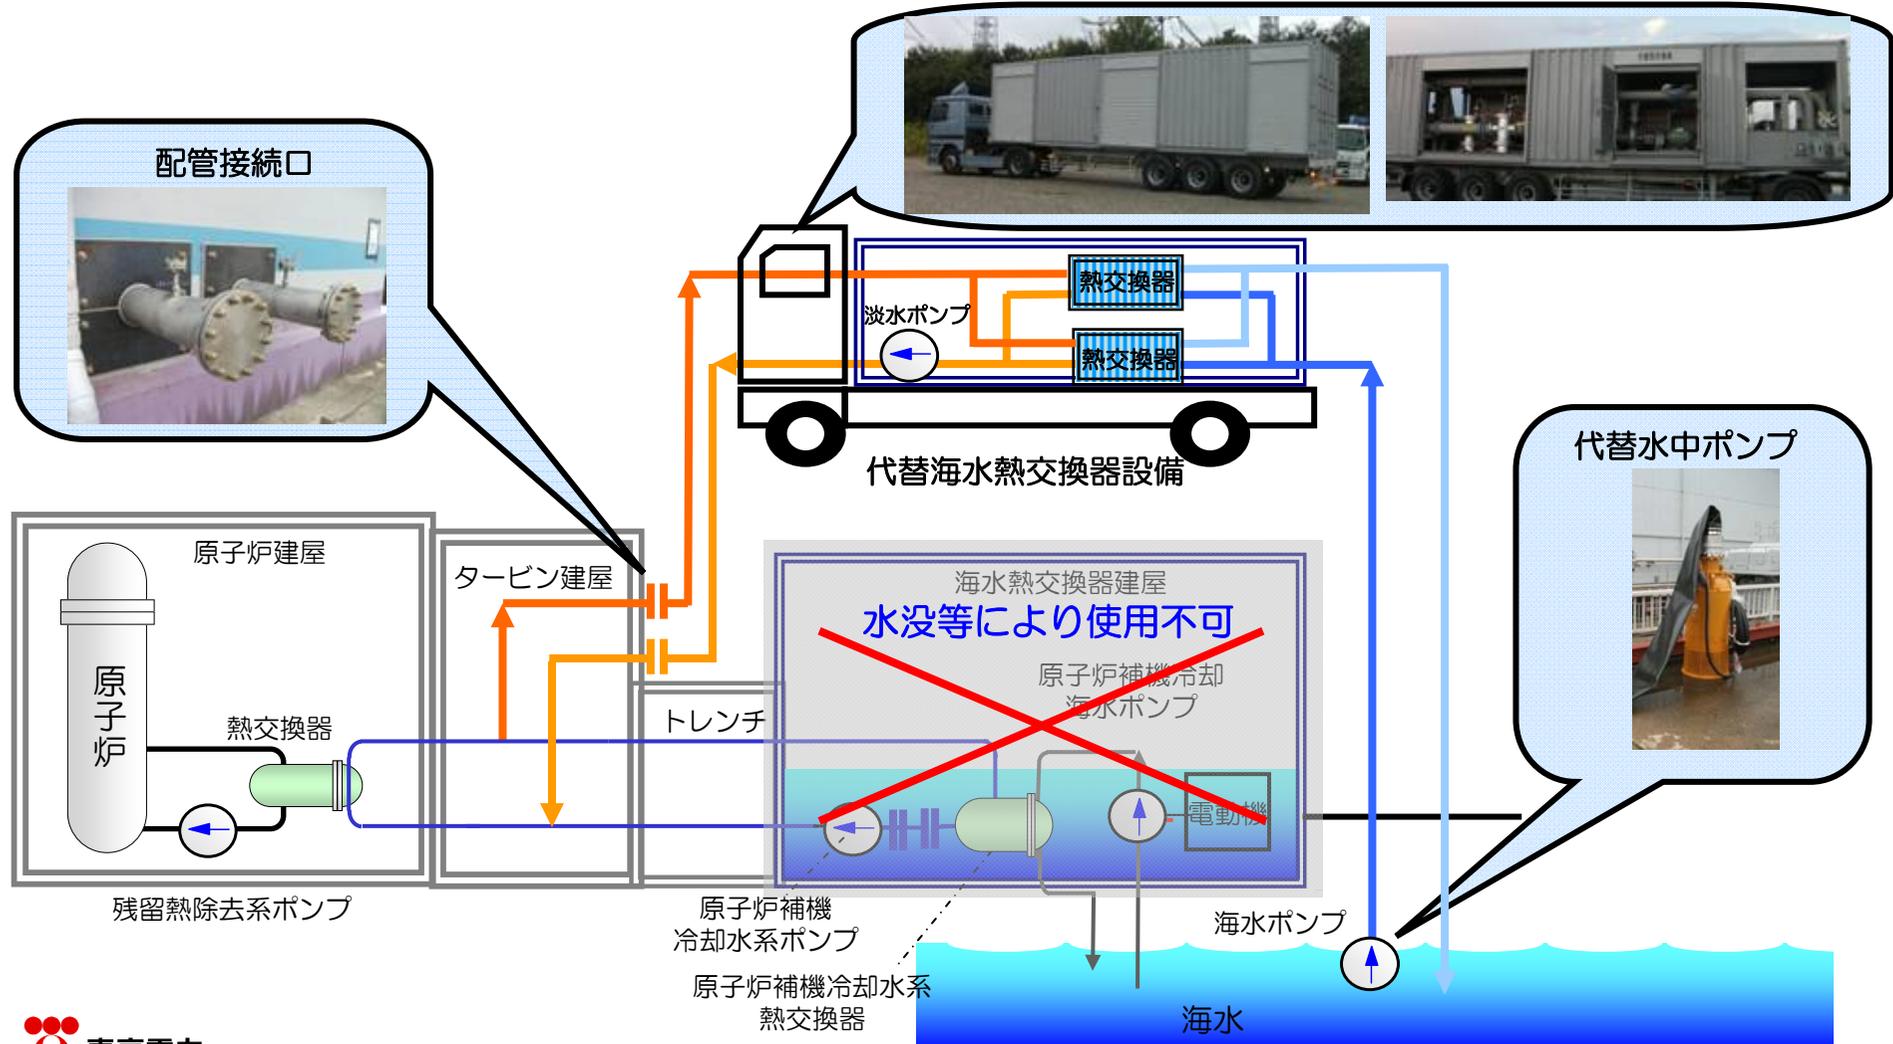
⑤ 代替海水熱交換器設備による安定的な冷却

海水熱交換器建屋の浸水防止や冷却水系ポンプモータ予備の配備に加え、浸水により熱交換器建屋内の機器が使えなくなっても、熱除去による冷却ができるよう、機動性があり大容量の**代替海水熱交換器設備**を高台に配備しました。

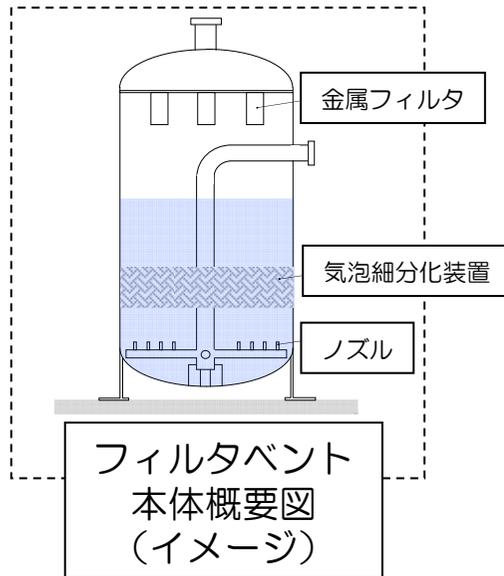
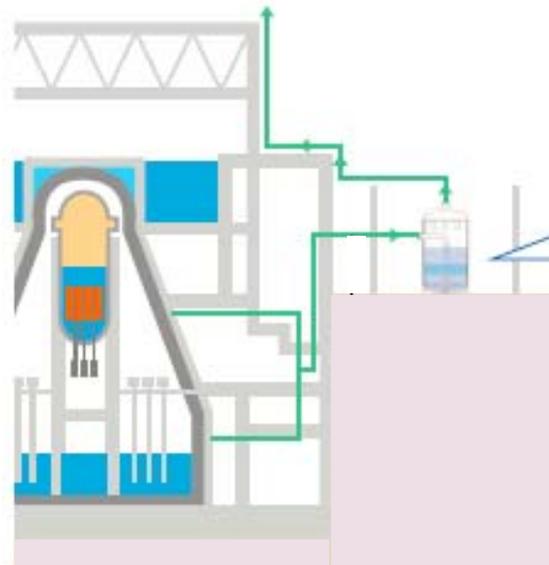
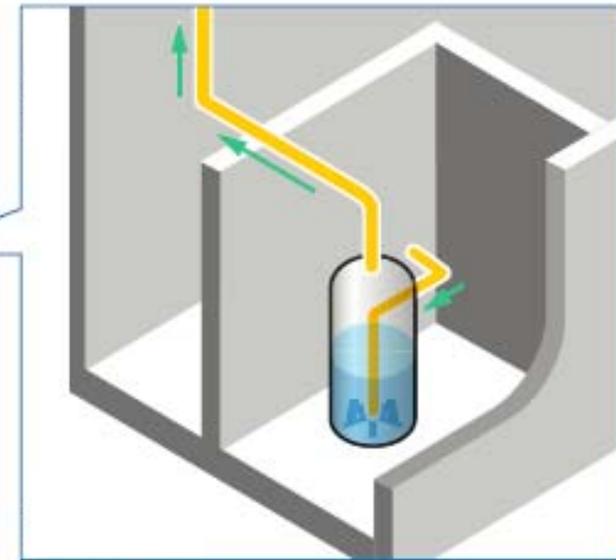
⑥ フィルタベント設備の設置<影響緩和>

万一炉心損傷しても、格納容器ベントにより放出される粒子状放射性物質を極力低減するため、**フィルタベント**を設置します。
 (粒子状放射性物質の放出量を1/1000程度に低減。)

○柏崎刈羽1、7号機着工済み

(7号機：2013年1月15日、1号機：2013年2月22日)

【1号機】

【7号機】

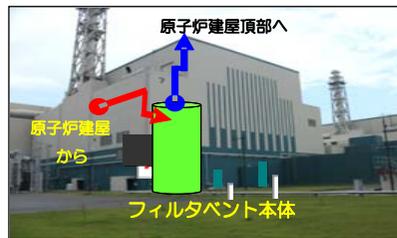
設置イメージ

フィルタベント本体の概略寸法
直径：約4m 高さ：約8m

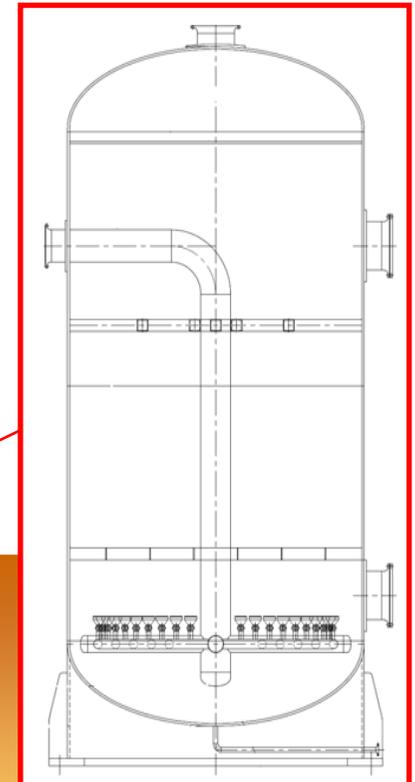
フィルタベント設備設置
(イメージ)

万一炉心損傷しても、発生した水素が格納容器から原子炉建屋に漏れいしないよう
また、万一漏れいしても、水素が滞留して爆発を起こさないよう、対策します。

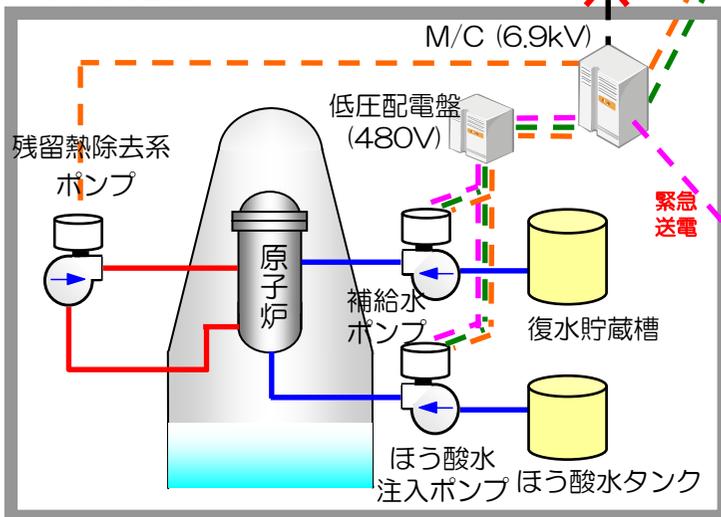
⑦ 空冷式GTG、電源車の高台配備による 早期電源復旧<電源対策>

万一の電源喪失時にも重要機器の動力が迅速に確保できるよう、**大容量の空冷式ガスタービン発電機車（空冷式GTG）**、**地下軽油タンク**、**緊急用の高圧配電盤(M/C)**さらに**多数の電源車**等を高台に分散設置しました。

**高台電源設備
(分電盤等) 設置**
154kV開閉所建屋

緊急用M/C(6.9kV)

接続箱
電源車を並列接続

空冷式GTG 高台配備

容量：4,500kVA
配備数：2セット

電源車高台配備

容量：500kVA等
配備数：23台

容量：約150kl

高台に地下軽油タンクを設置

既設軽油タンク
(1～7号機)
合計約5700kl

燃料調達契約により、6時間以内に120klの燃料補給が可能

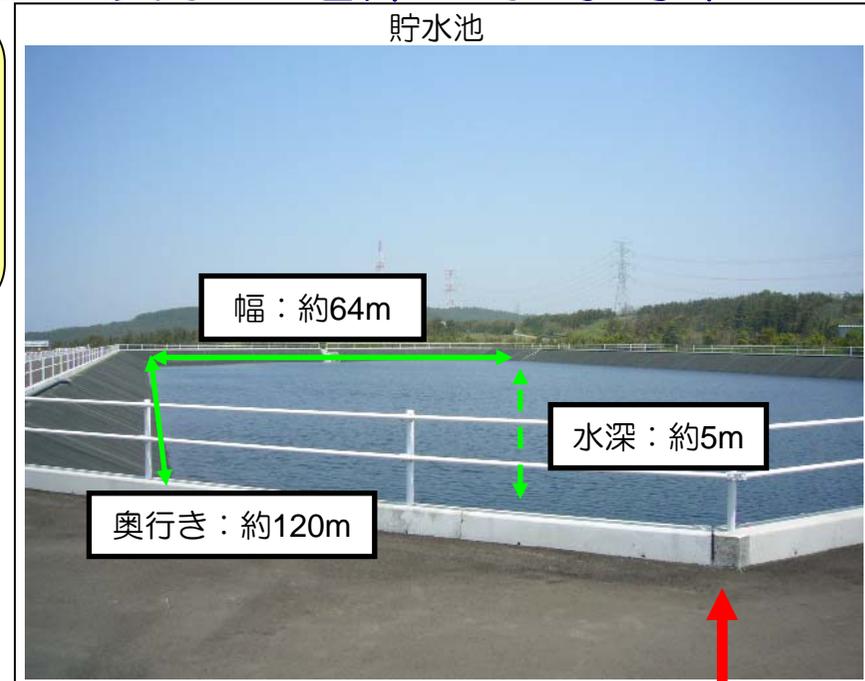
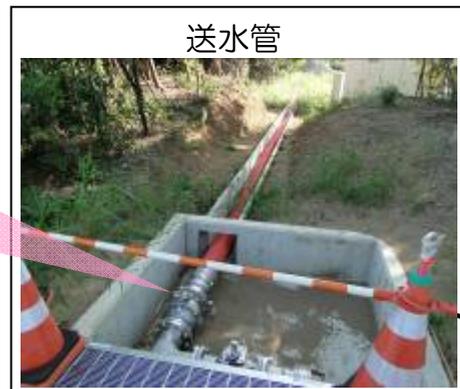
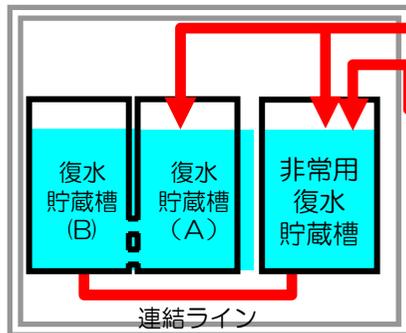
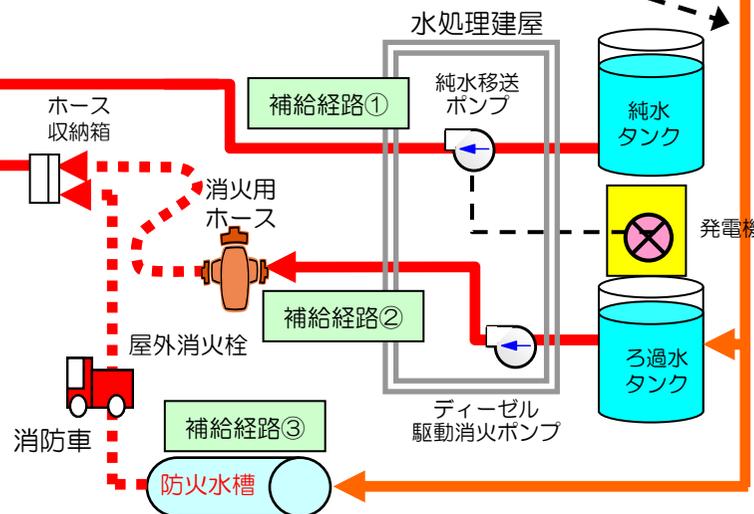
⑧ 貯水池および井戸の構内設置による

既設の淡水タンク類に加えて、原子炉や使用済燃料プールへ淡水注水を安定的に継続できるように、高台に淡水約2万トンの貯水池を設置しました。
(貯水池へ補給用の井戸を構内に設置。)

送水管は地震による影響を受けにくい柔軟構造

原子炉複合建屋附属棟

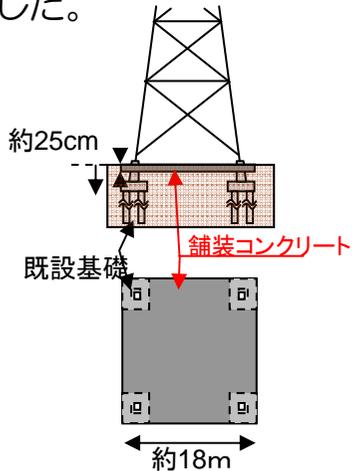
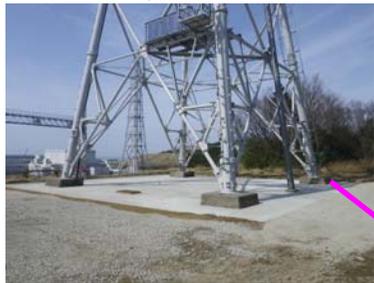
送電鉄塔基礎の補強概要

構内鉄塔の更なる信頼性向上のため、構内送電鉄塔2基の基礎補強をしました。

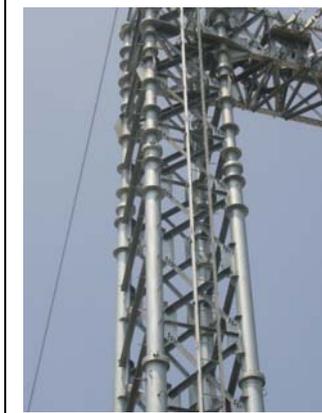
外部電源信頼性確保のため、引留鉄構の耐震強化を実施しています。

- 対象4回線
- 2回線：対策完了
- 1回線：工事中
- 1回線：計画中

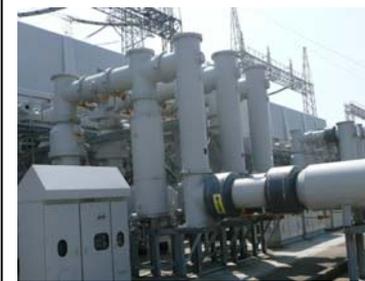
耐震性に優れたガス絶縁開閉装置（GIS）を採用しています。

さらに66kV GISについては、耐震強化を実施しました。

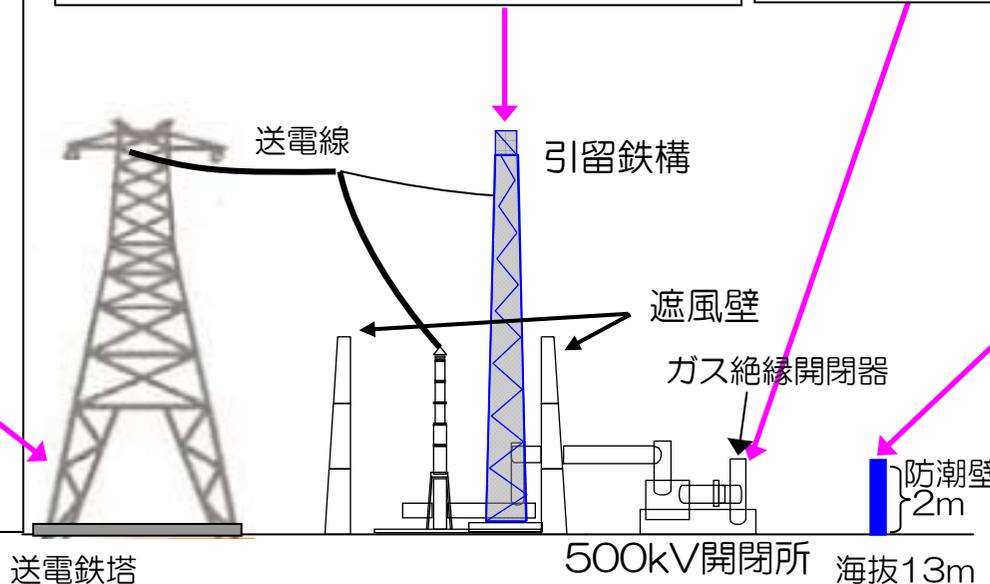
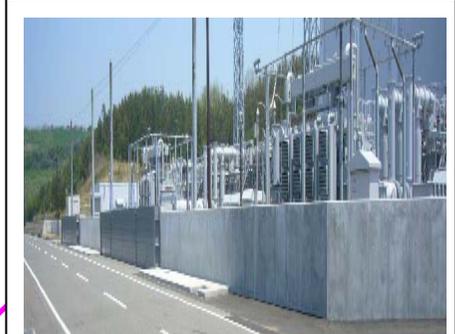
津波による影響を低減するため、開閉所に防潮壁を設置しました。

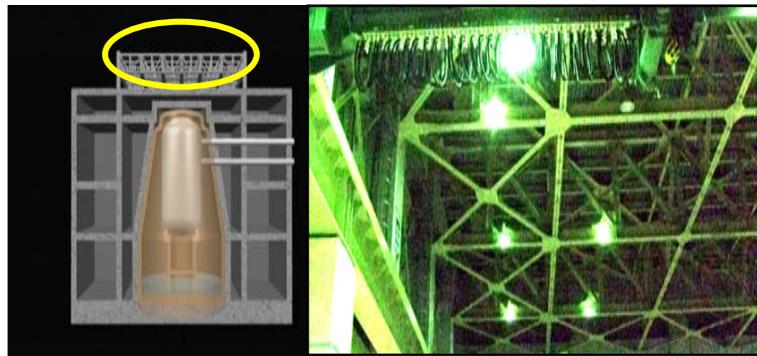
【原子炉建屋屋根トラス】

斜材、水平材の取替・追加

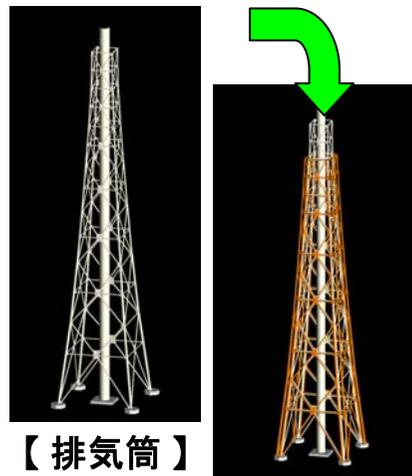
【排気筒】

主柱材等の増設

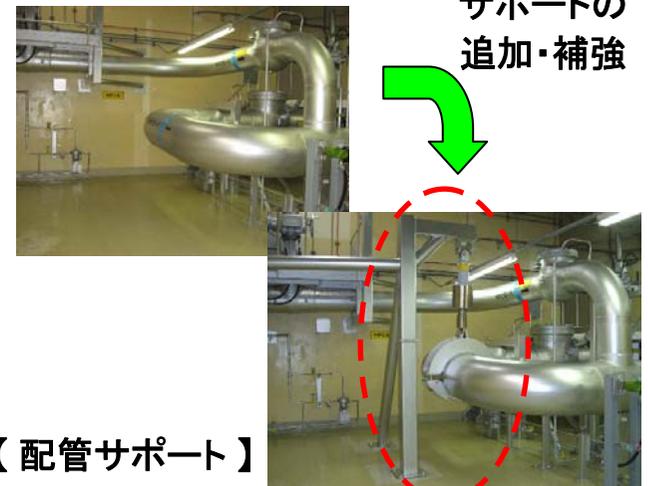
【配管サポート】

サポートの追加・補強

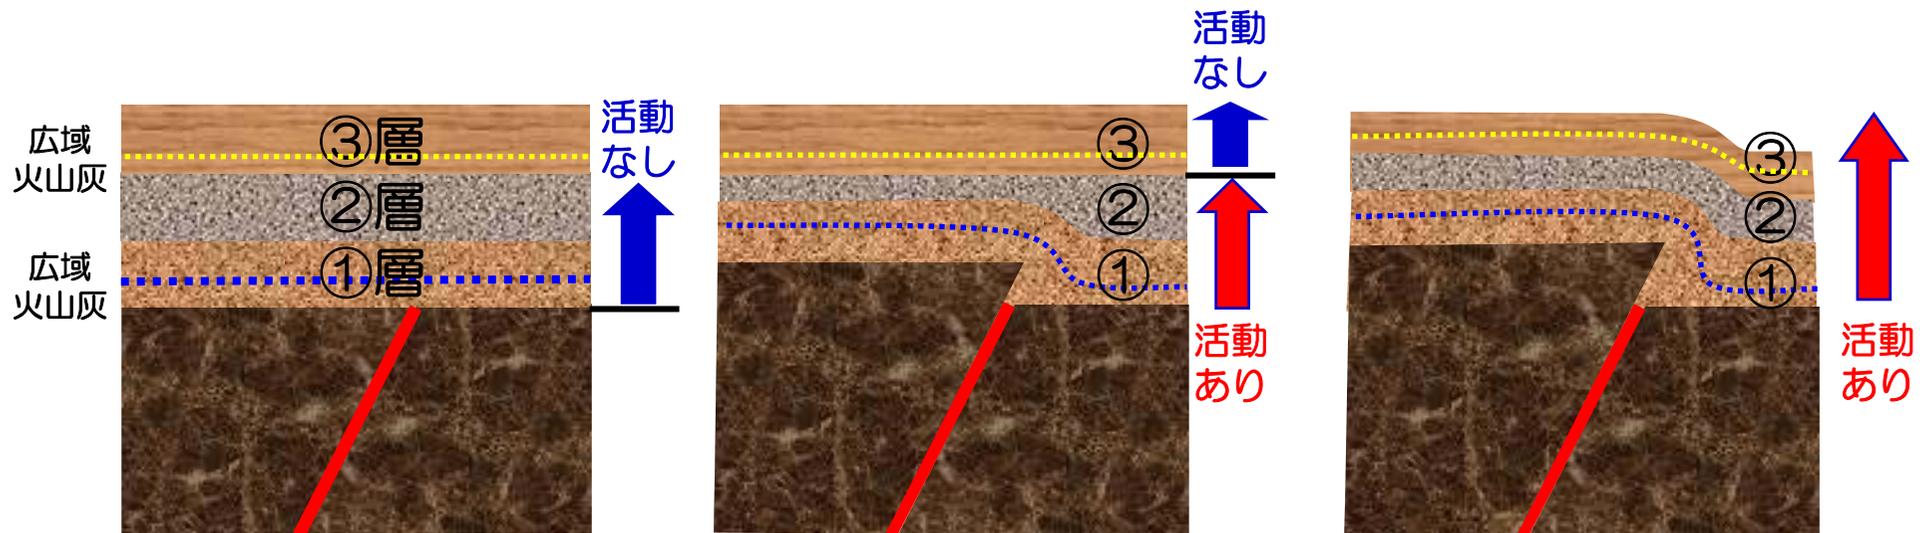
【解説】断層の活動時期をどのように考えるのか？

断層の活動時期を判断するためには、断層の上に堆積している地層（上載層）の変位・変形を見て判断します。地層が平らに堆積した後に、例えば、上載層やこれに含まれる広域火山灰の層が平らなままで変位や変形がみられない場合は、上載層の堆積以降に断層の活動はなかったと判断できます。一方、上載層に変位・変形が認められる場合は、上載層が平らに堆積した後に断層が活動したと判断できます。このため、断層の活動時期を評価する上で、上載層がいつ堆積したのかを知ることは重要なポイントになります。

①層の堆積以降、断層の活動はない。

③層には断層の変位が及んでいない。したがって③層の堆積以降、断層の活動はない。

③層に断層の変位が及んでいる。したがって③層の堆積以降、断層が活動した。

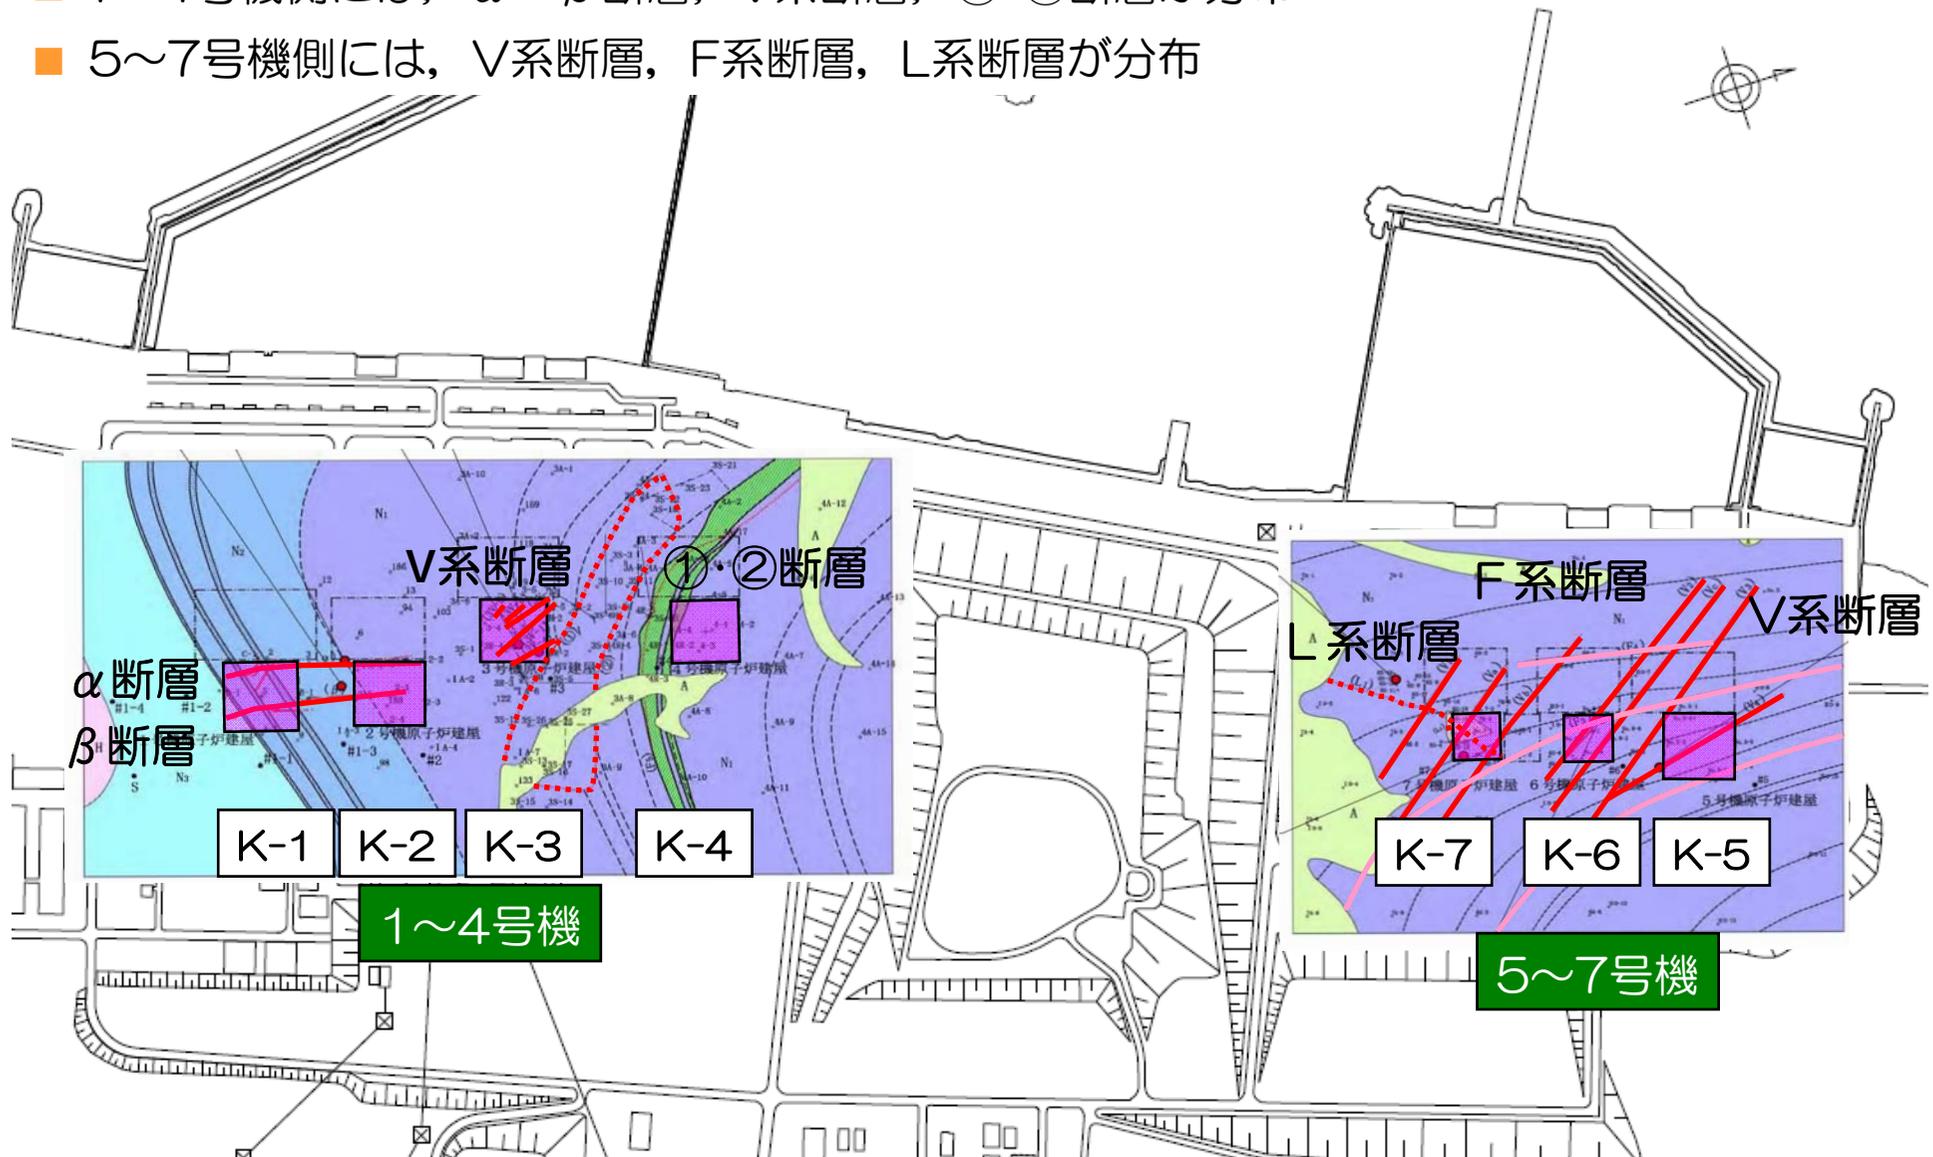
2. 敷地内断層の分布

- 1～4号機側には、 α ・ β 断層、V系断層、①・②断層が分布
- 5～7号機側には、V系断層、F系断層、L系断層が分布

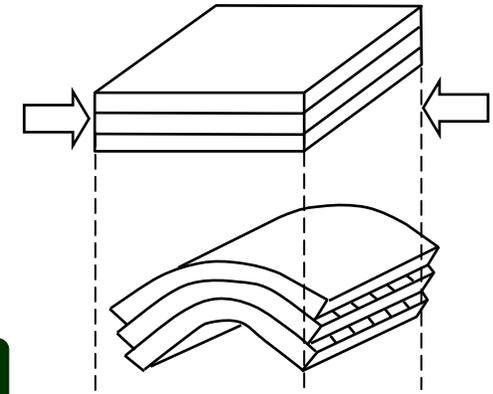
(褶曲のでき方)

- 敷地の地層は、横から押されて図のように曲げられている（褶曲）。敷地にみられる断層は、この曲がりに伴い表面が引っ張られて生じる細かいヒビのようなもの。地震を発生させる震源断層のように、地下深くまで延びるものではなく、地震を起こすようなものではないと考えられるが、今回の調査はその最終活動時期を明らかにするもの。

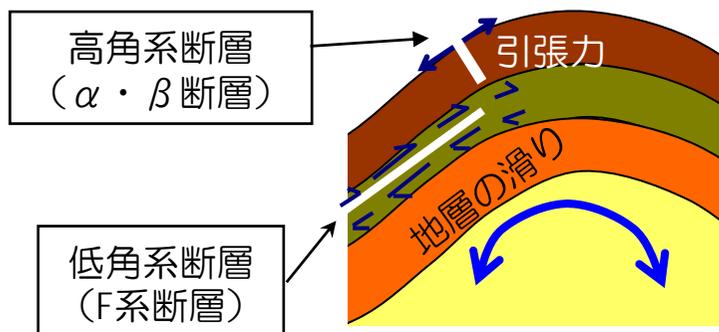
褶曲に伴う断層のイメージ

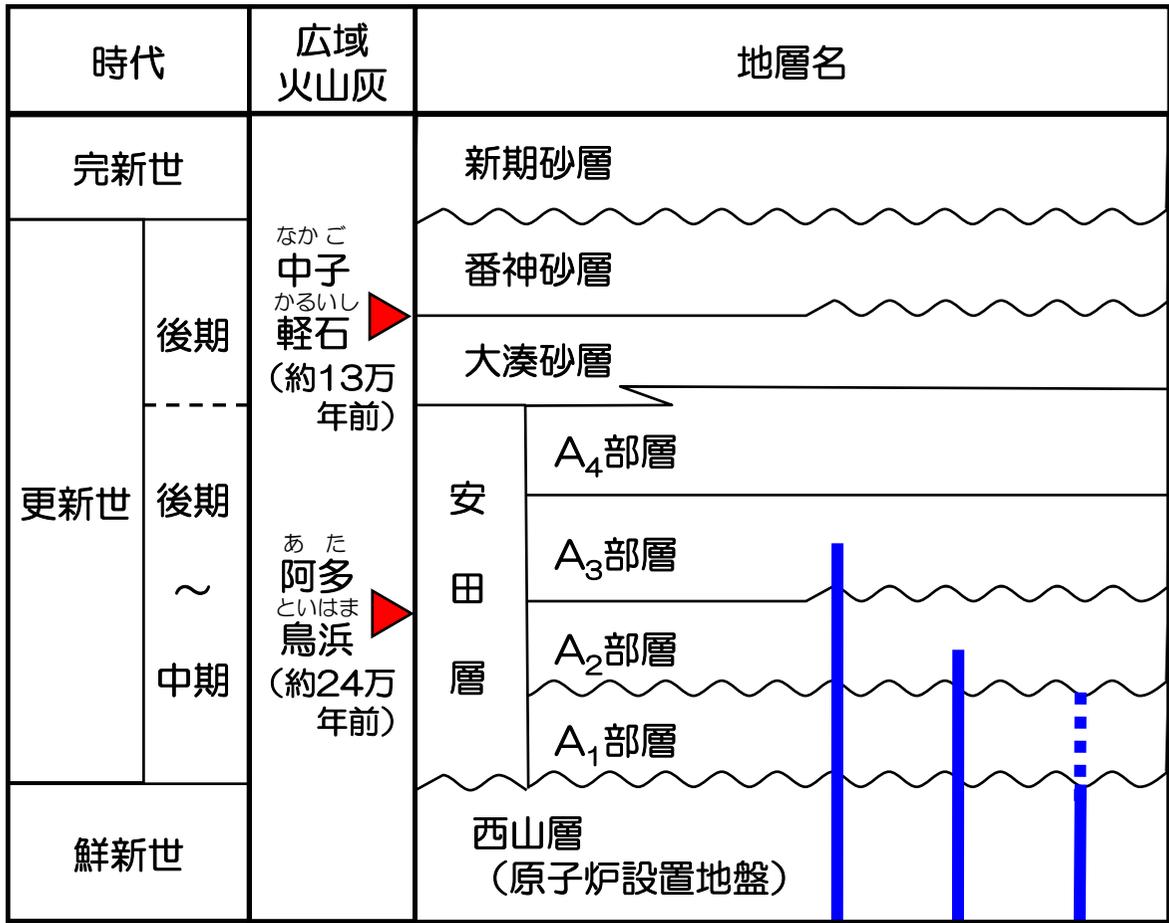
- $\alpha \cdot \beta$ 断層は、安田層A₃部層まで変位を与えているが、その上の層に変位を与えていない。
- V系、F系断層は同時期に活動していたと考えられ、最も新しいものはA₂部層まで変位を与えているが、その上の層には変位を与えていない。
- L系、①・②断層は少なくとも安田層A₂部層に変位を与えていない。
- 以上より、敷地内の断層は、少なくとも安田層堆積終了以降の活動はなく、耐震設計上考慮すべき活断層ではないと評価。

〔 〰 不整合 ≧ 指交 〕

$\alpha \cdot \beta$ 断層
F系断層
V系断層
L系断層
①・②断層
