地域の皆さまへの説明会

平成25年6月

東京電力

Ⅱ. 柏崎刈羽原子力発電所の 安全対策の実施状況

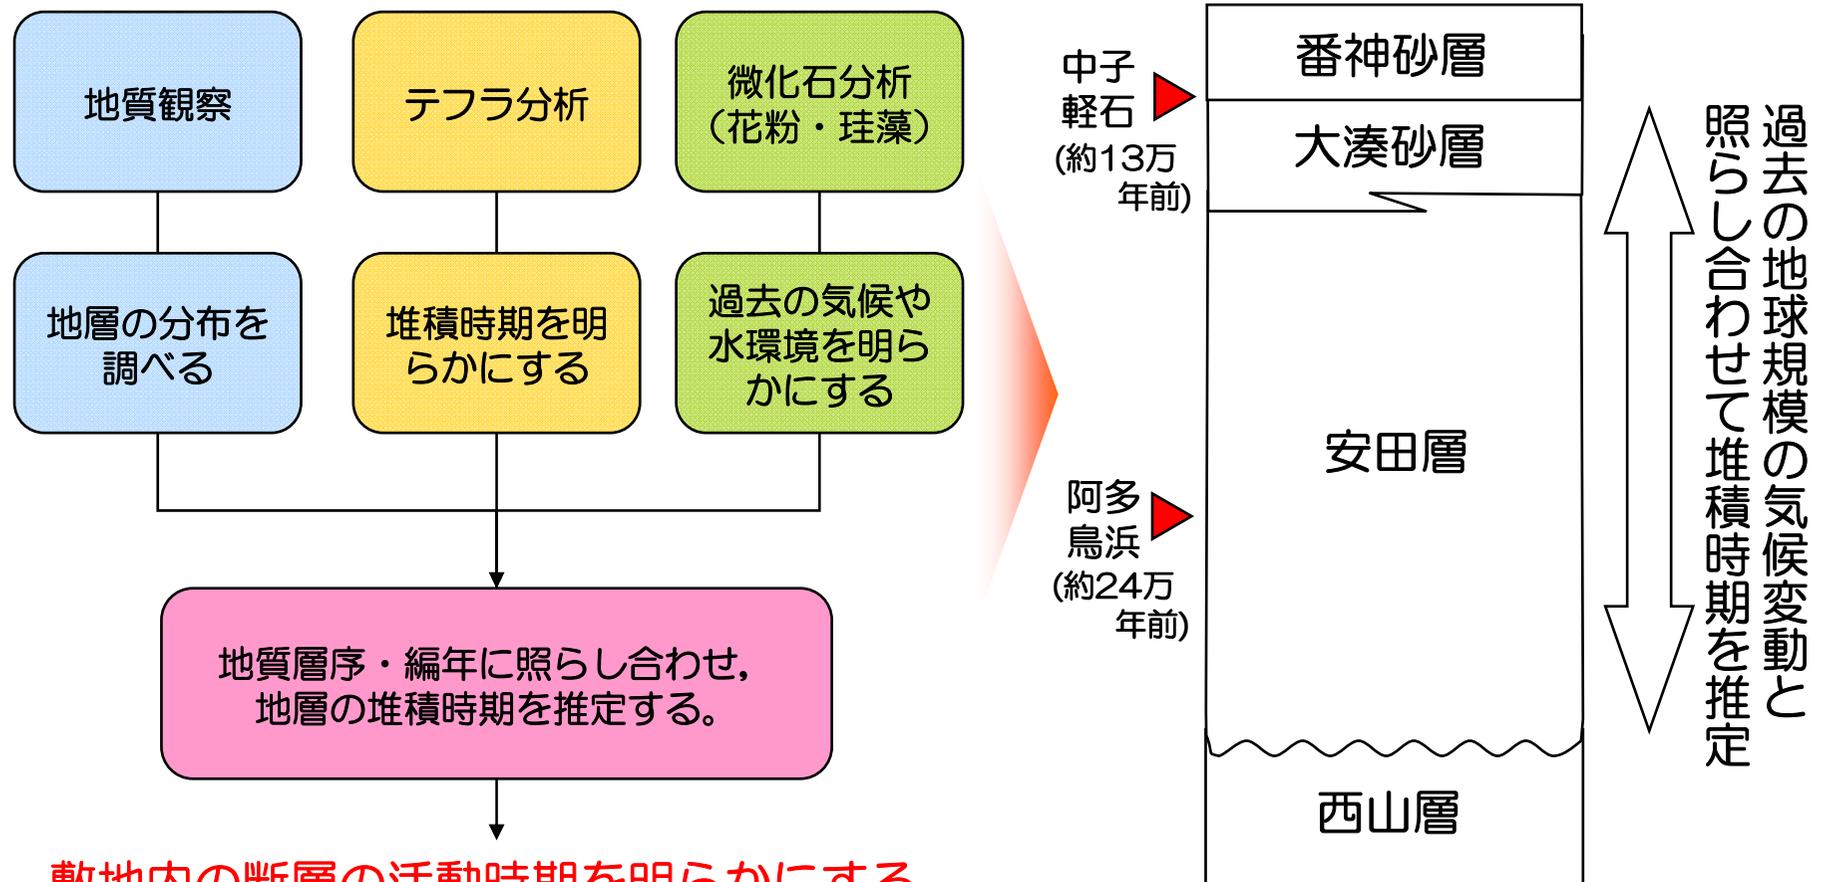
安田層の中には複数のテフラ（火山灰等）が確認され、そのうちの 하나가阿多鳥浜テフラ（約24万年前）であることが確認されている。また、大湊砂層と番神砂層の境界には中子軽石（約13万年前）が確認されている。これらのテフラの位置と年代を基準に地層に含まれている微化石を分析し、過去の地球規模の気候変動と照らし合わせて、地層の堆積時期を推定する。

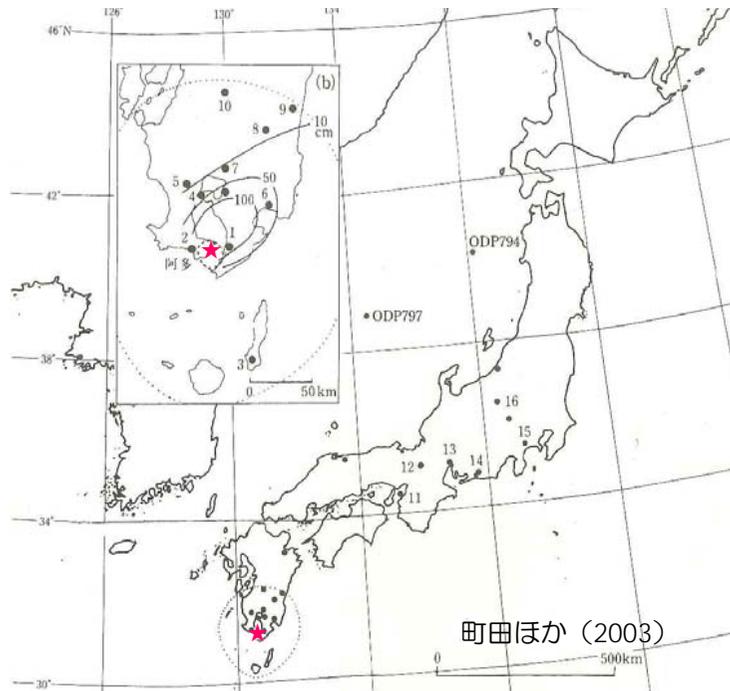
阿多鳥浜テフラ（約24万年前）の分布
九州の火山から噴出したテフラが日本各地で見つかっている。

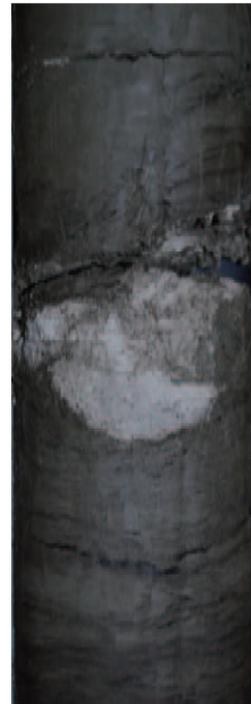
今回の調査(G-18)で見つかった火山灰（阿多鳥浜テフラ）

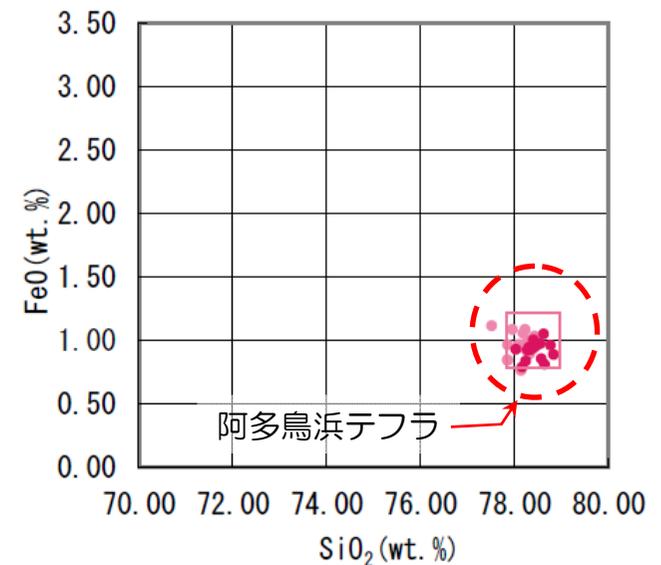
主成分分析の例

敷地内で見つかったテフラの主成分（●●）は、阿多鳥浜テフラの既往の分析値（□）とよく合っている。

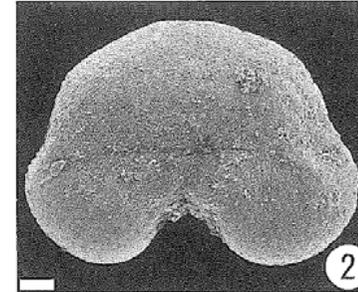
トウヒ属の微化石：寒冷

花粉写真は、谷村他 (2012) より抜粋。スケールは10 μm。

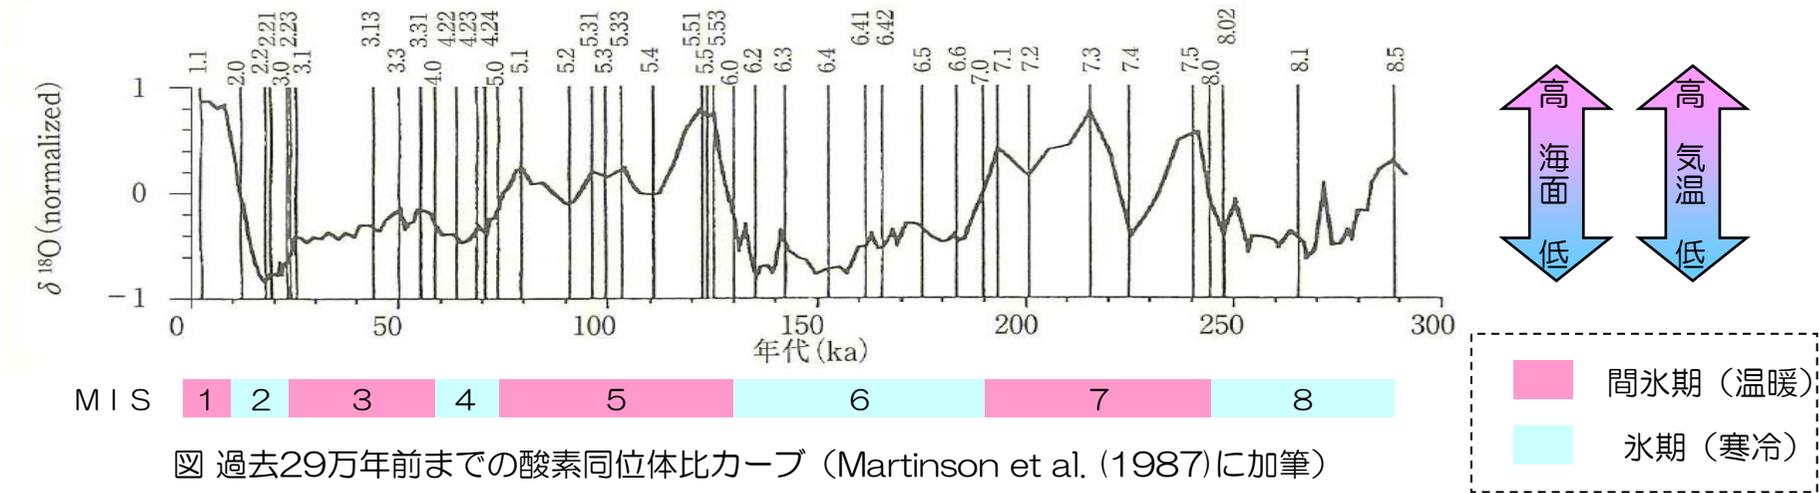
図 過去29万年前までの酸素同位体比カーブ (Martinson et al. (1987)に加筆)

- これまでの研究により、地球規模の気候変動は、氷期と間氷期を繰り返しながら、現在に至っていることが分かっています。
- 海洋酸素同位体ステージ (Marine Isotope Stage : MIS) は、氷期と間氷期の周期的な繰り返しに数字を付けて整理したもので、新しいもの順に氷期に偶数番号、間氷期に奇数番号を付与して整理したものです。

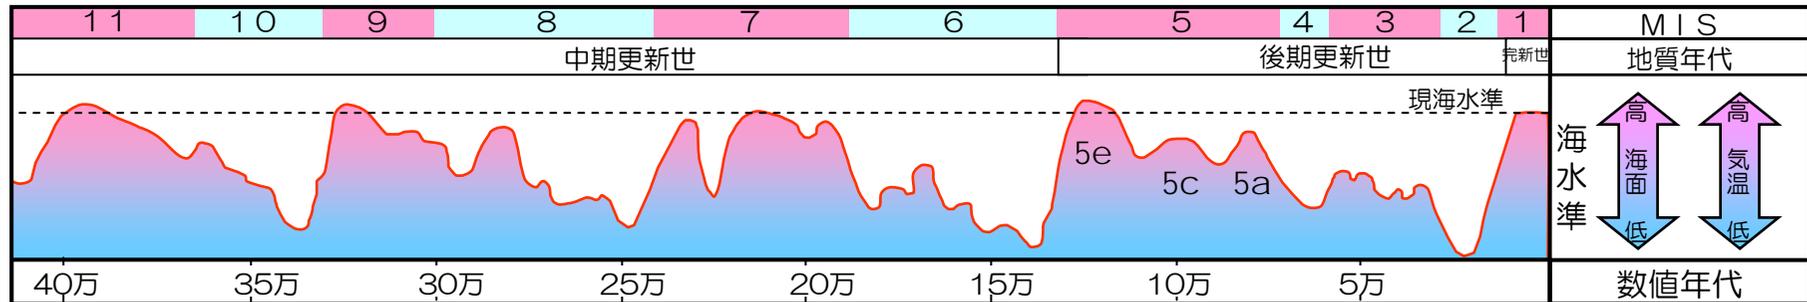
地球規模の気候は周期的に変動し、この気候変動に伴い植生の変化や海水準変動が生じる。このことから、地層中に含まれる花粉や珪藻などの微化石を分析することで、当時の気候や水環境の変動傾向を推定することができる。

阿多鳥浜テフラ (約24万年前) ●

● 中子軽石 (約13万年前)

海水準変動

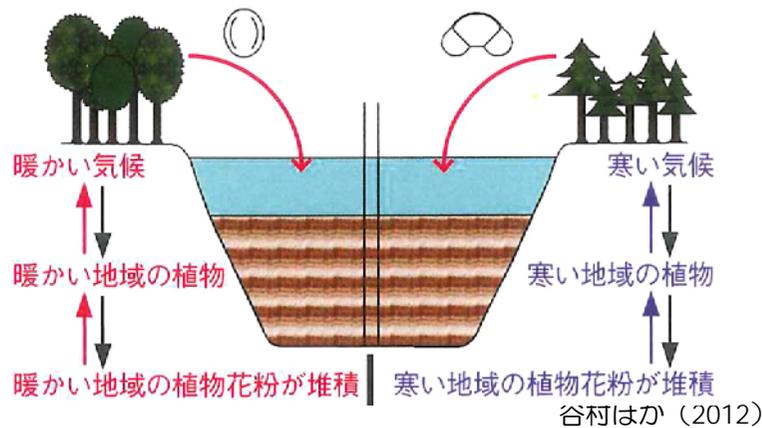
気候の寒暖によって植生が変化する

地層中に含まれる花粉化石を分析

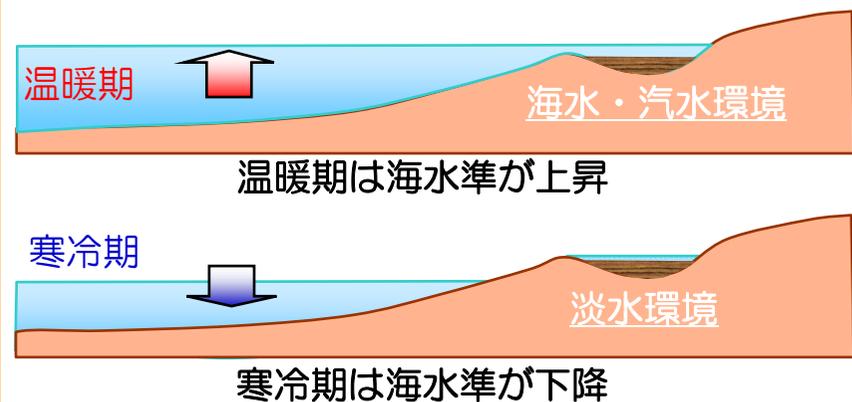
海水準の変動によって水環境が変化する

地層中に含まれる珪藻化石を分析

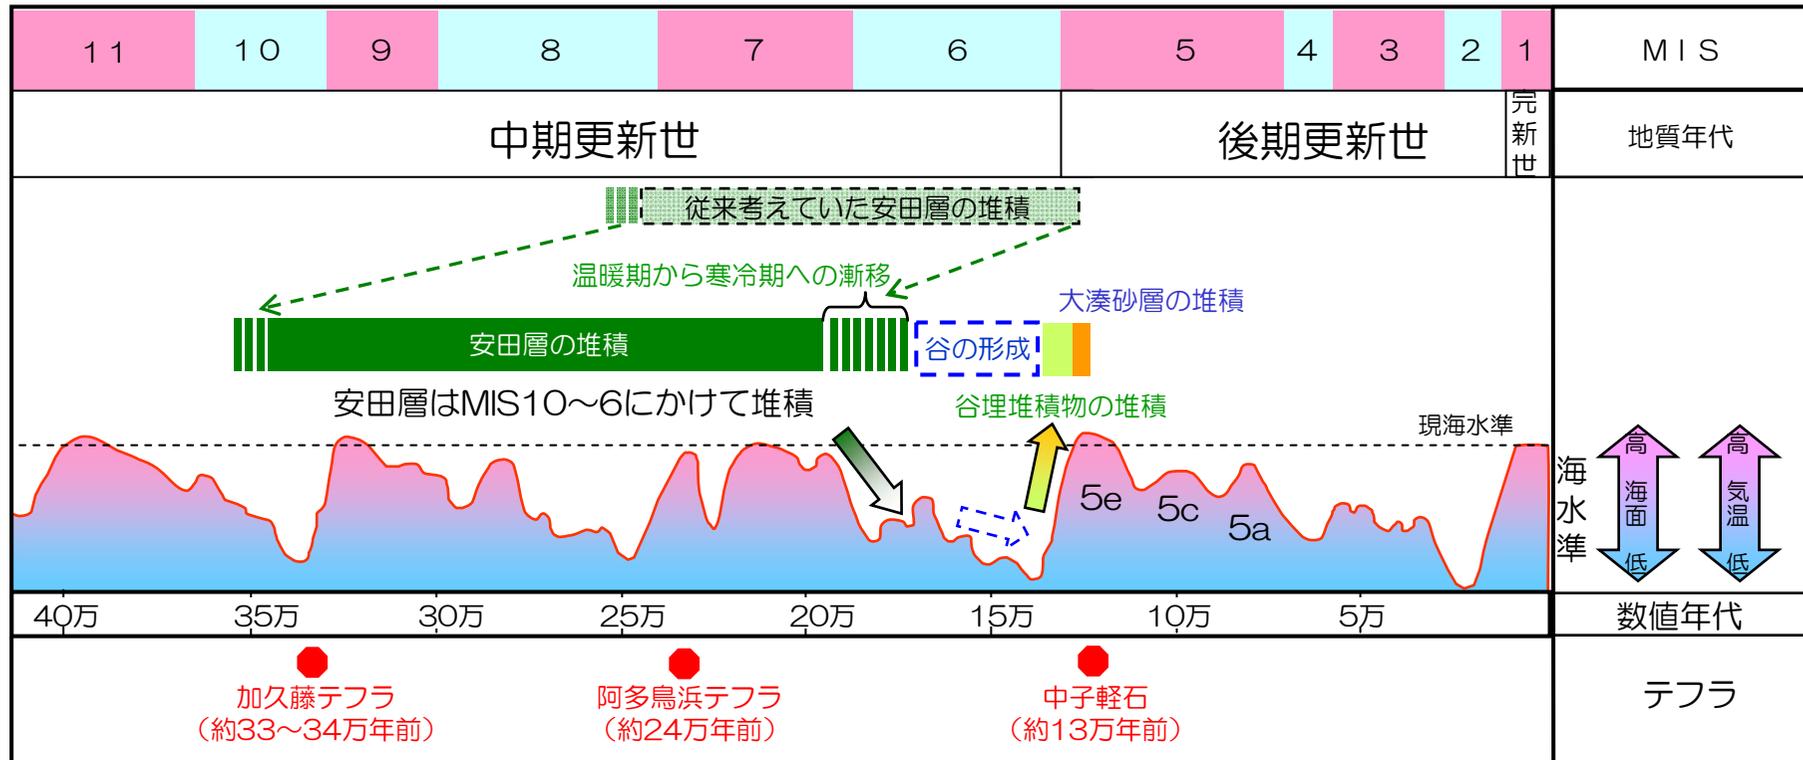
○安田層の堆積時期

今回の分析結果から、敷地の安田層は、30数万年前～約20万年前にかけて堆積した中期更新世の地層であると考えられる。上図に示すとおり、MIS10に堆積が始まりMIS7～MIS6に至る徐々に海水準が低下した時期までに堆積した。

その後の海水準が下がった時期（MIS6）に、安田層が水面下から地表に現れ、一部に谷が形成された。その後、谷は海水準の上昇（MIS6からMIS5e）に伴い、再び水面下になり谷埋堆積物で埋積された。その後の高海水準期（MIS5e）に、大湊砂層が堆積したと考えられる。

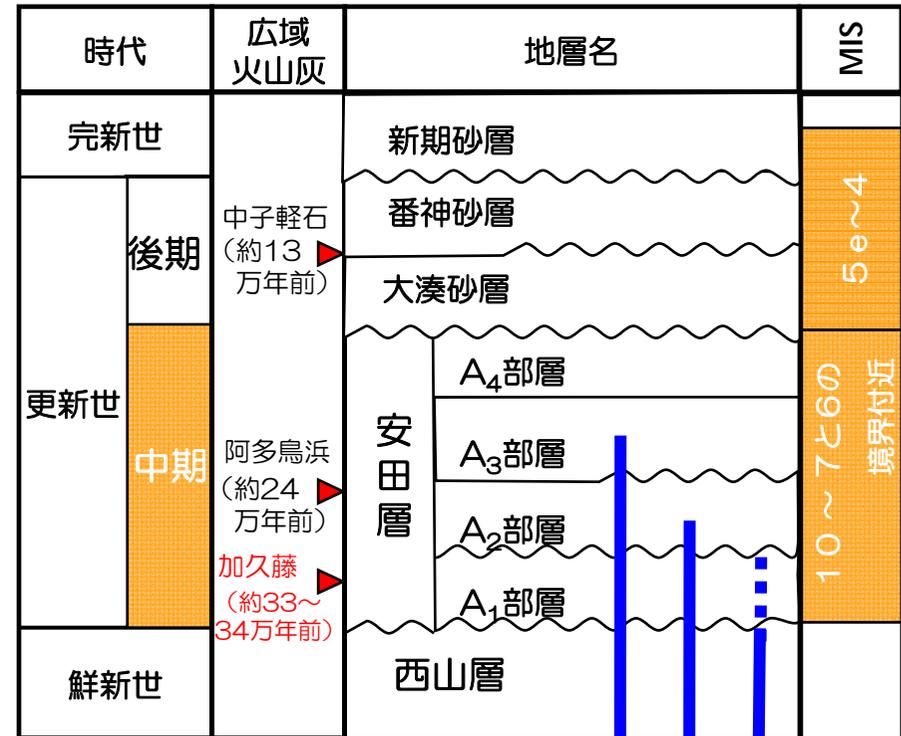
今回の評価

■ 安田層の堆積時期は、中期更新世であることを確認した。

敷地の安田層の堆積時期は、30数万年前～約20万年前（MIS10からMIS7とMIS6の境界付近）であると考えられ、敷地内の断層はこの安田層中で止まっていることから、安田層堆積終了以降、すなわち約20万年前以降の活動は認められない。

- 敷地の安田層は、約20万年前までに堆積した中期更新世の地層である。
- 敷地内の断層は、安田層中で止まっており、安田層堆積終了以降、すなわち約20万年前以降に動いておらず、近い将来に活動するものではないと考えられる。
- 新規規制基準への適合性については、その他の調査結果と合わせて厳格に確認していく。
- なお、事業者独自の取り組みとして、深層防護の観点から万一に想定を超える場合にも安全を確保できるように備えを充実させる。
