# 柏崎刈羽原子力発電所 6号機大物搬入建屋の 杭の損傷について

# 東京電力ホールディングス（株）福島第一原子力発電所の廃止措置等に向けた中長期ロードマップ進捗状況（概要版）

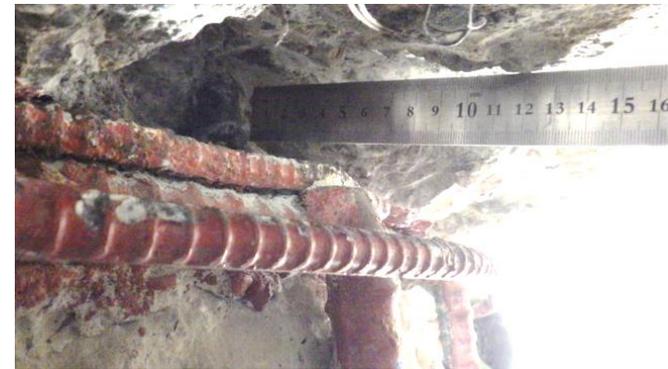
No.8 杭 概要図

②番：主筋破断部

8月 5日 No.8 杭の鉄筋の変形・破断を確認

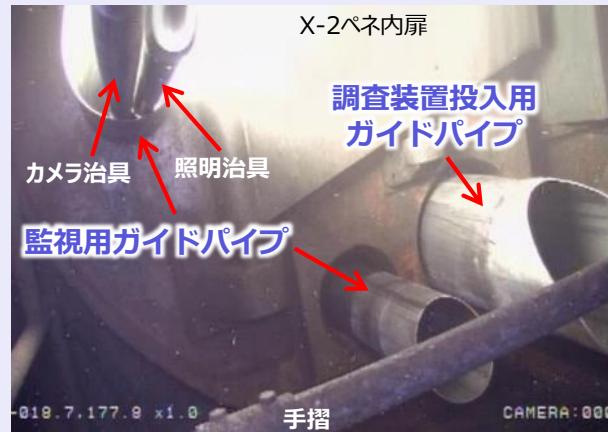
<ガイドパイプ設置状況>

1号機原子炉格納容器内部調査に向けた  
アクセスルート構築に関わるガイドパイプ設置作業完了

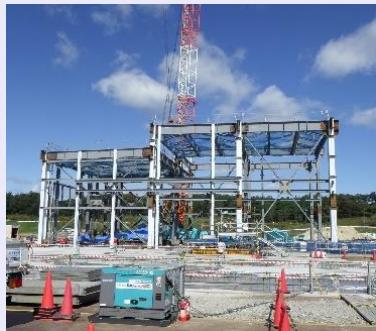
<建設状況（2021年10月20日撮影）>

金属の切断処理やコンクリートを破砕処理するための減容処理設備を建設しており、10月22日に基礎工事が完了しました。
