1. 6号機大物搬入建屋の解体工事について

2. 6号機大物搬入建屋の基礎杭の撤去方法

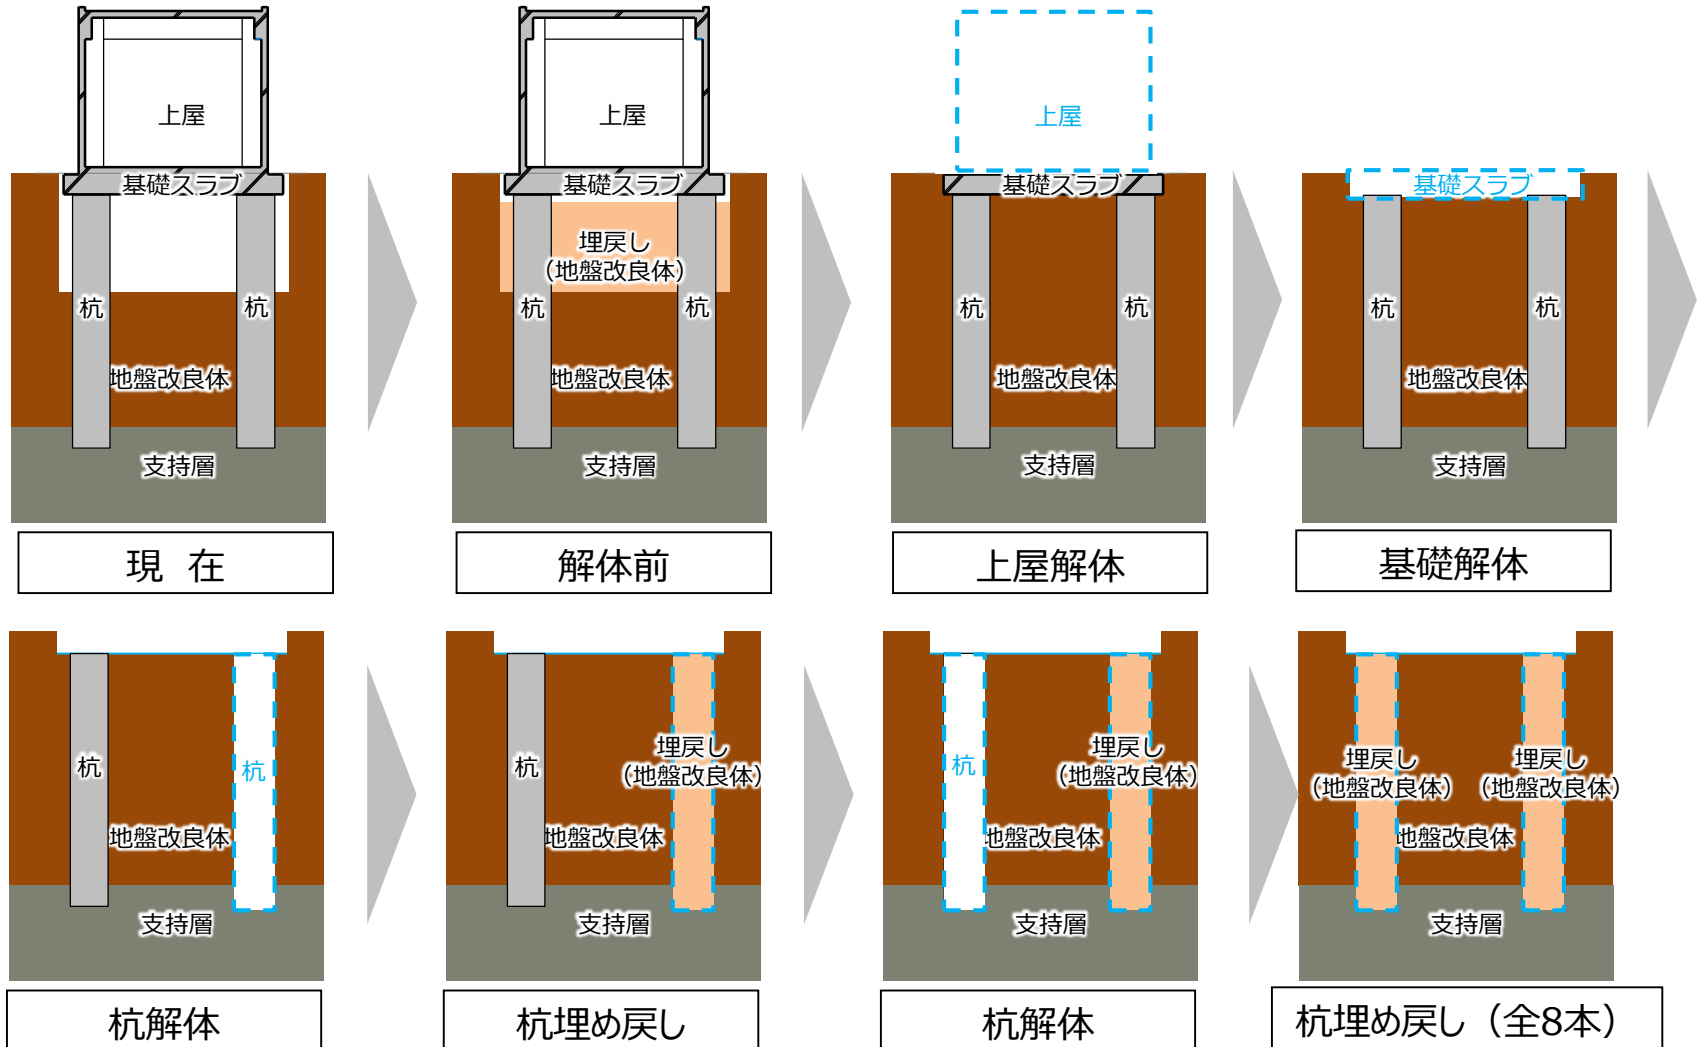
- 安全に解体工事を進めるため、基礎下の掘削箇所を埋め戻し、まずは上屋等を解体する
- その後、既設の杭を解体し取り除いた後、地盤改良体で埋め戻す
- 新たに大物搬入建屋を建築するにあたっては、あらためて杭を新設する

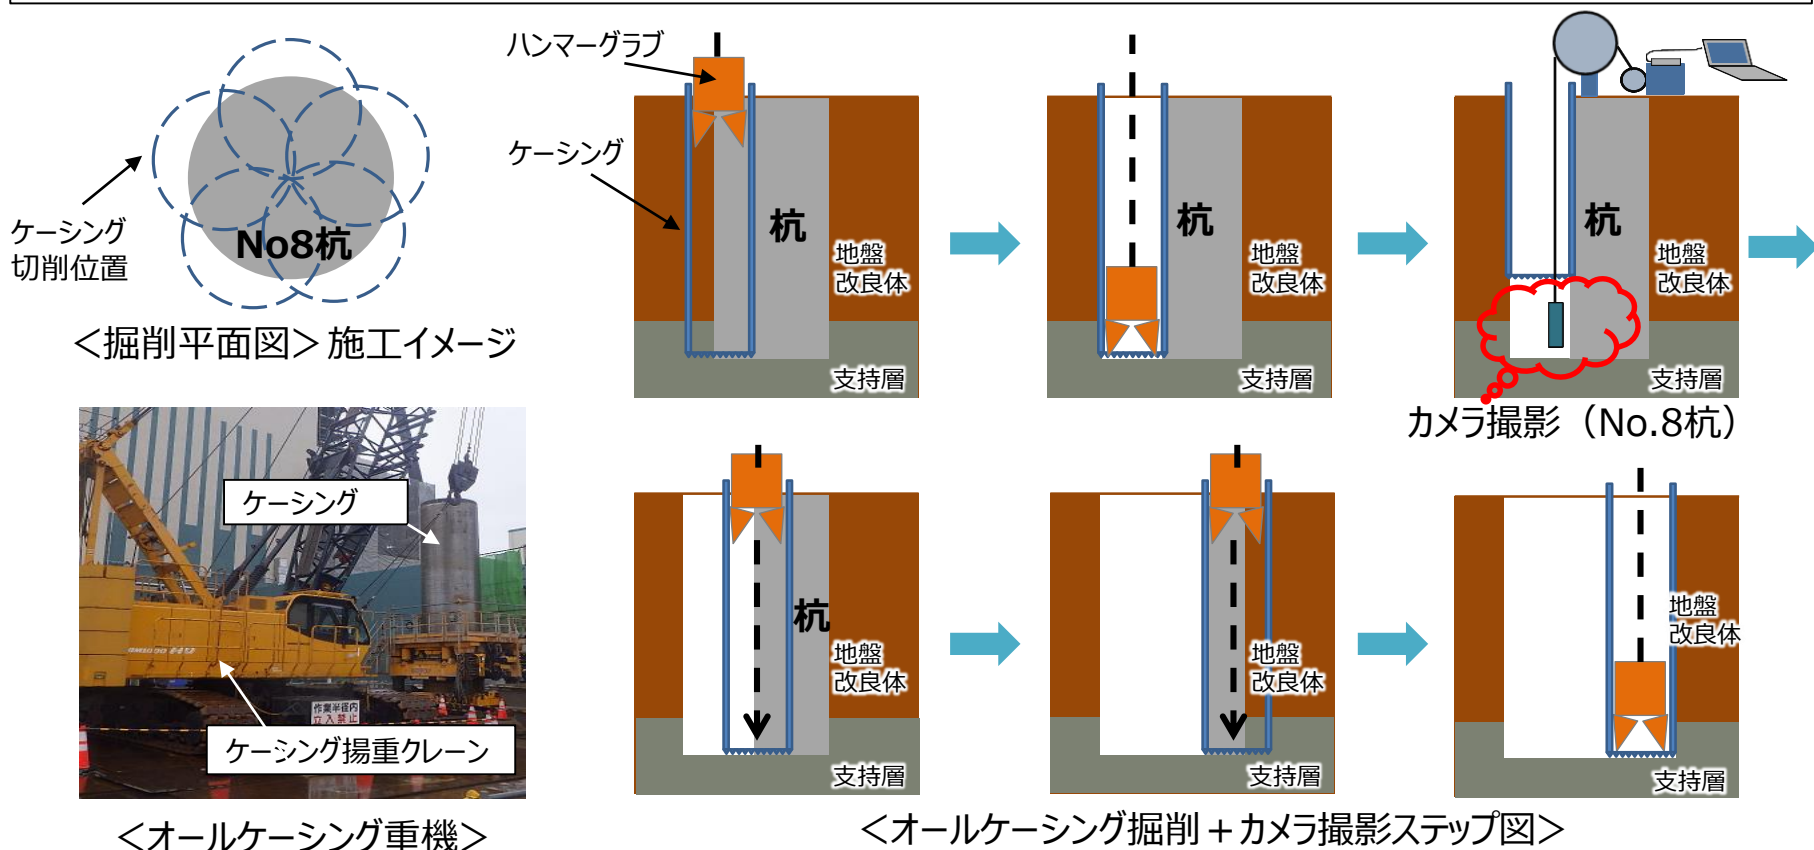
- 杭の撤去にあたっては人身安全確保を最優先に考え、地上から解体工事が可能なオールケーシング工法※1を採用
- 解体した全ての杭の状態を確認しながら作業を進めると共に、杭頭部で損傷の大きかったNo.8杭は、撤去工事の過程でケーシング内にカメラを吊り降ろし、写真撮影する等の記録方法を検討中

※1 オールケーシング工法：筒型の機械（ケーシング）を回転させながら地中に押し入れ、それによって孔壁を保護しながら、筒内の杭や地盤改良体をハンマーグラブ※2によってつかみ上げ地上に排出する工法

※2 ハンマーグラブ：その重量によって地盤に落下させて食い込ませ、土砂などをつかみ取り掘削する器具
