研究開発「格納容器水張りに向けた調査・補修
（止水）技術の開発」にて開発中の
S / C（圧力抑制室）下部外面調査装置
実証試験の実施について

平成26年8月18日
東京電力株式会社

国プロ「原子炉格納容器の水張りに向けた調査・補修（止水）技術の開発」（調査）等の成果活用について

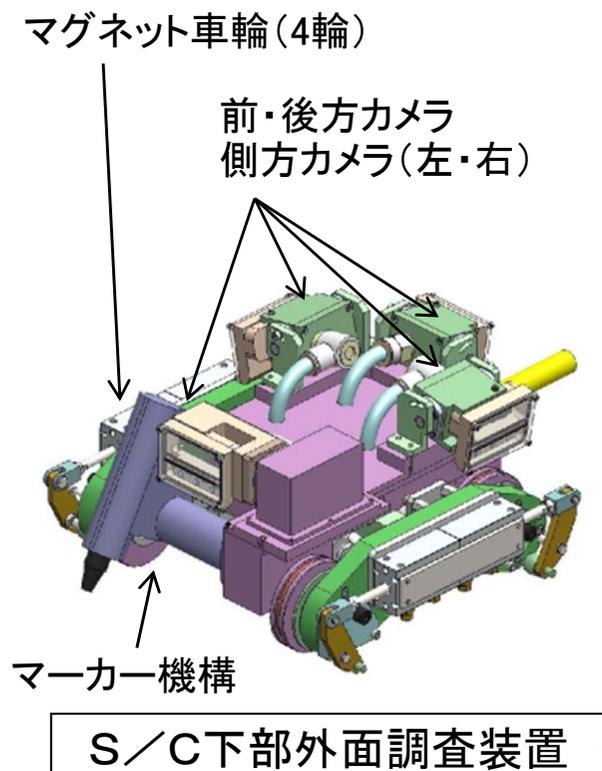
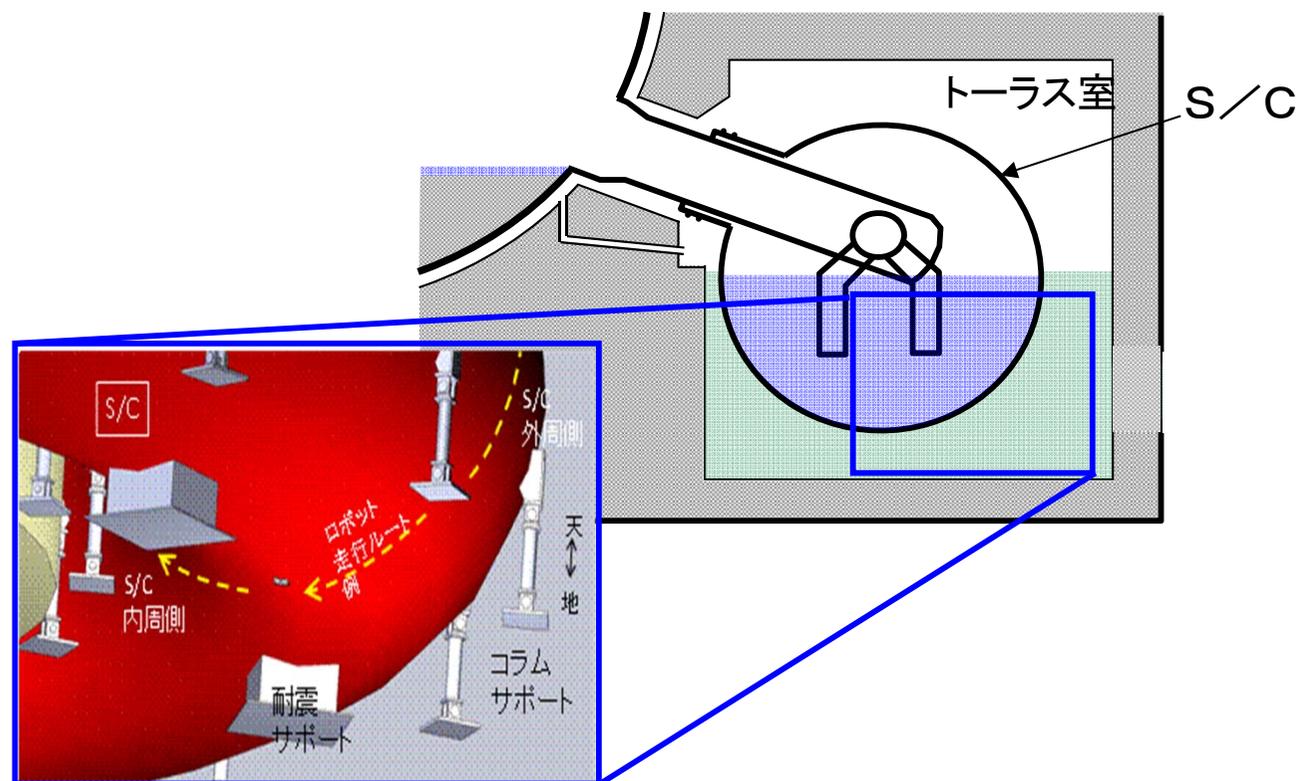
S/C下部外面調査イメージ図

研究開発「格納容器水張りに向けた調査・補修（止水）技術の開発」で開発中のS/C下部外面調査装置について、実機での適用性を確認するため、2号機において実機検証を実施する。

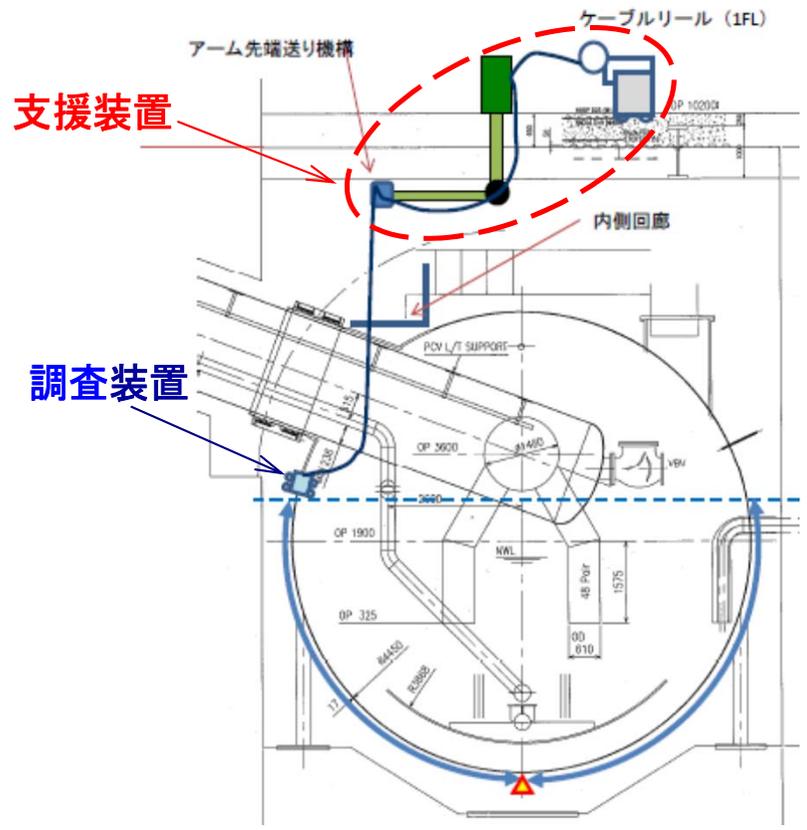
実機検証イメージ

S/C下部外面調査装置は、トラス室滞留水に没水しているS/C下部に、止水材による止水が不可能となる開口（50mm以上）の有無を確認するもの（仕様としては30mmの開口を認識できること）。**支援装置**により**調査装置**をS/Cシェルに取り付けできること、および**調査装置**が没水部を走査し映像を取得し開口の有無を確認できることを検証する。

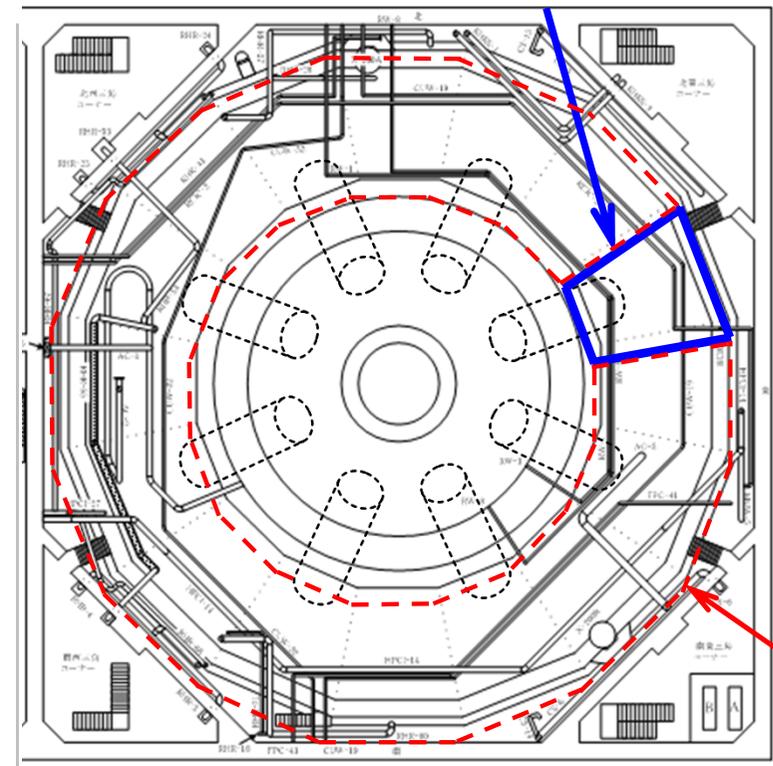
実機検証対象部位

実機検証対象S/C部位
(トラス室滞留水水没部)

赤点線部分：
調査工事としてH26年度下期より調査予定

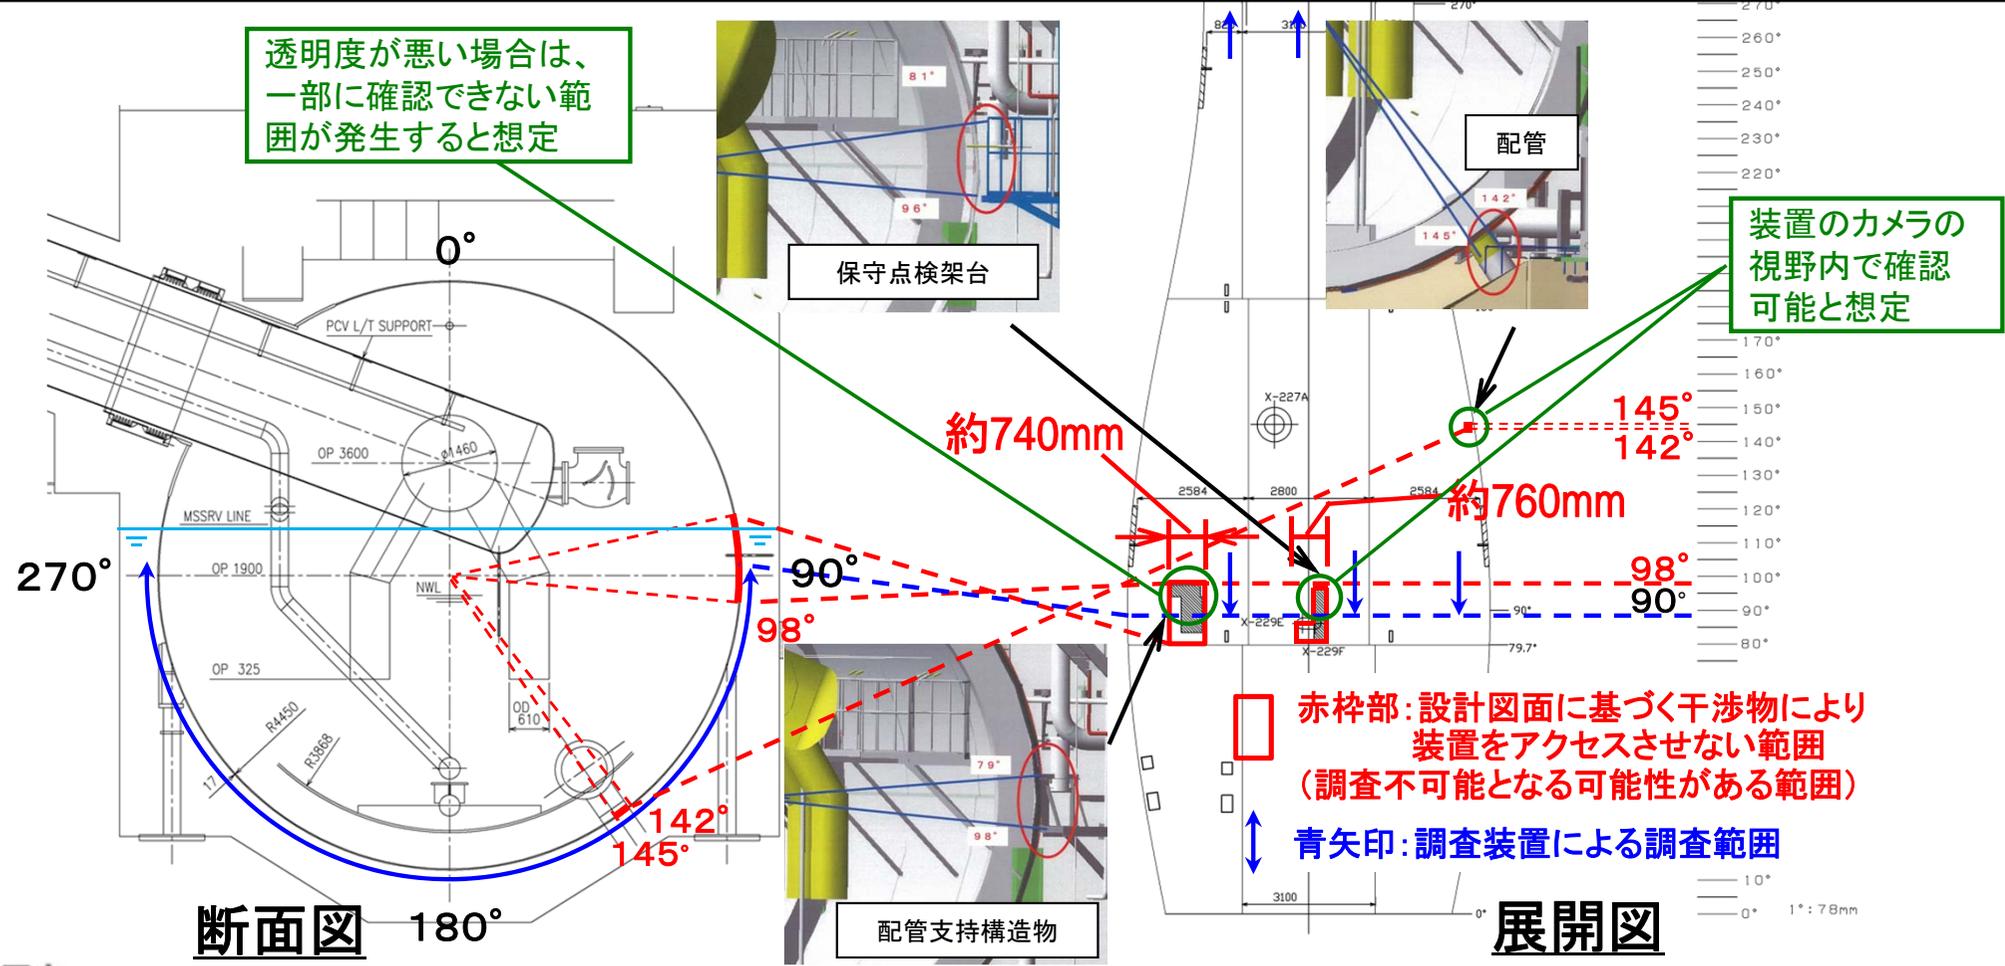
S/C没水部のうち90° ~270° (止水のための最大止水材充填範囲)について、全面走査予定。しかしながら、事前に把握できていない干渉物や、既設の干渉物との装置の位置により滞留水の透明度が悪く視界が届かない場合は調査不可能な部分が発生する可能性がある。不可能だった部分については、類似構造部の調査結果や当該部周辺の変形状況から止水不可能な穴の有無を判断する。

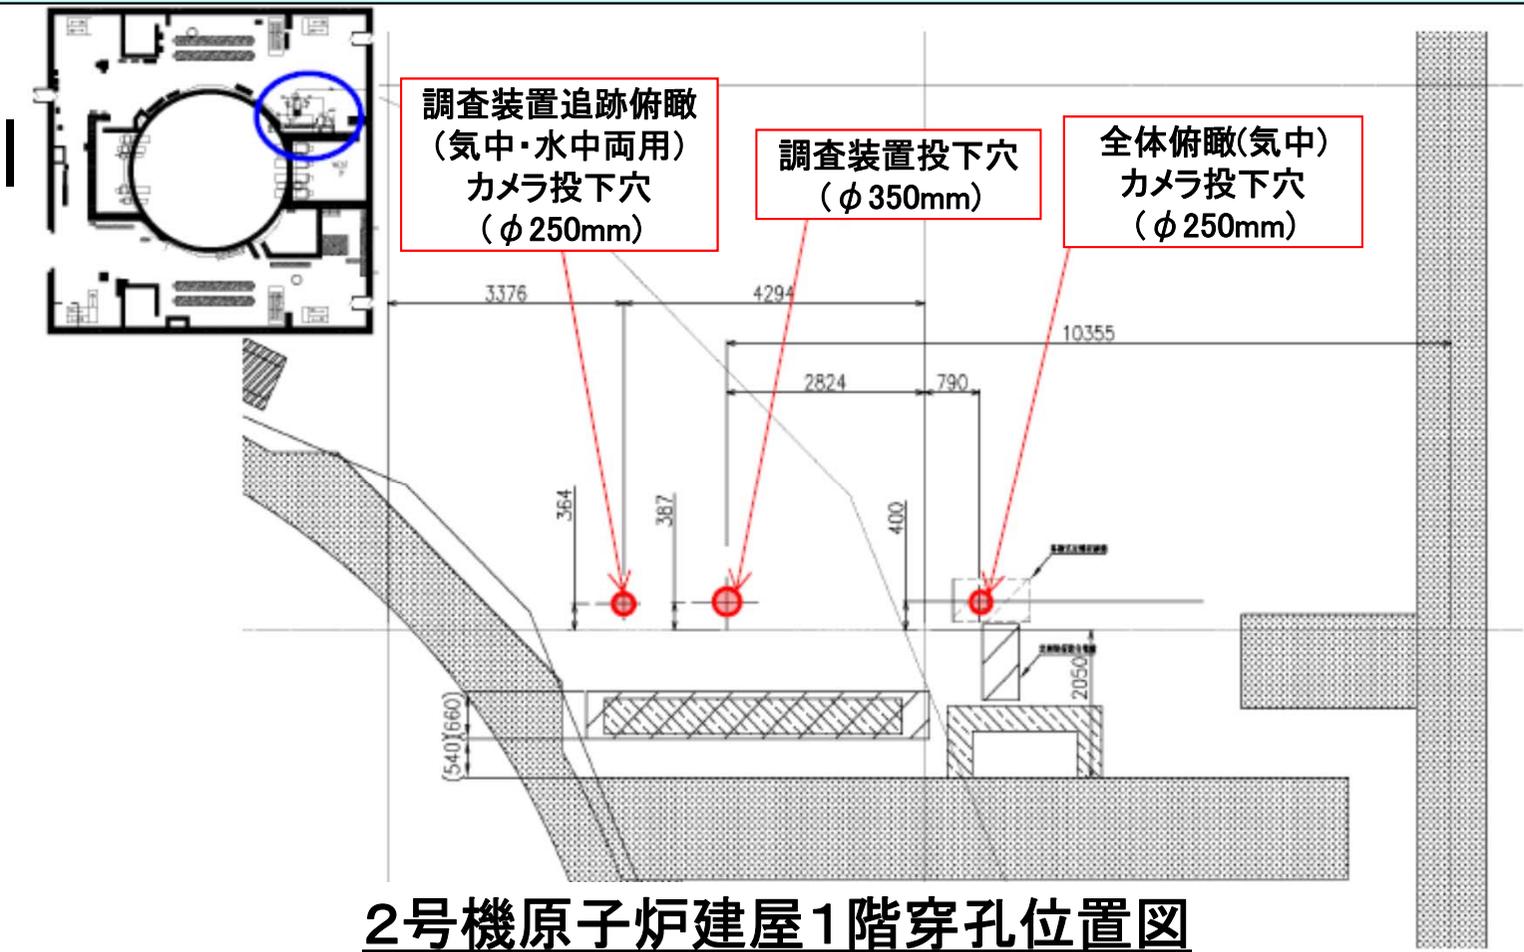
2号機原子炉建屋1階穿孔位置図

2号機原子炉建屋1階の既設設備(格納容器ガス管理システム)および他作業(格納容器温度計再設置作業)との干渉を回避するため、本実証試験の実施エリアとして北東エリアを選定。当該エリアに調査装置用(φ350mm)1箇所、俯瞰カメラ*(φ250mm)2箇所を穿孔。

* 俯瞰カメラ: 調査装置追跡俯瞰(気中・水中両用)カメラおよび全体俯瞰(気中)カメラ

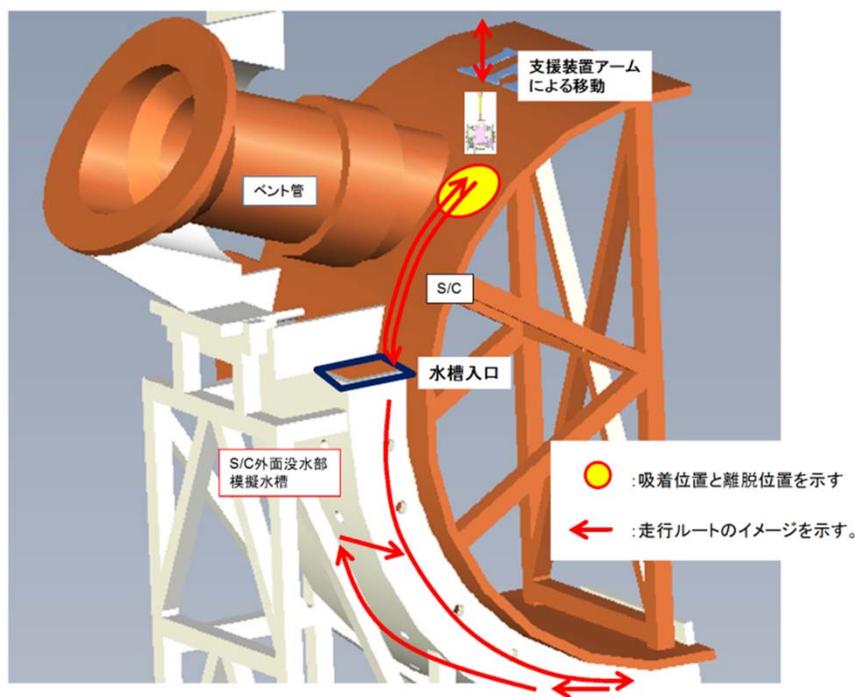
モックアップ試験体イメージ図

工場モックアップ試験により、暗所・濁水中でのS/C下部外面調査に必要な調査装置の動作・機能を確認

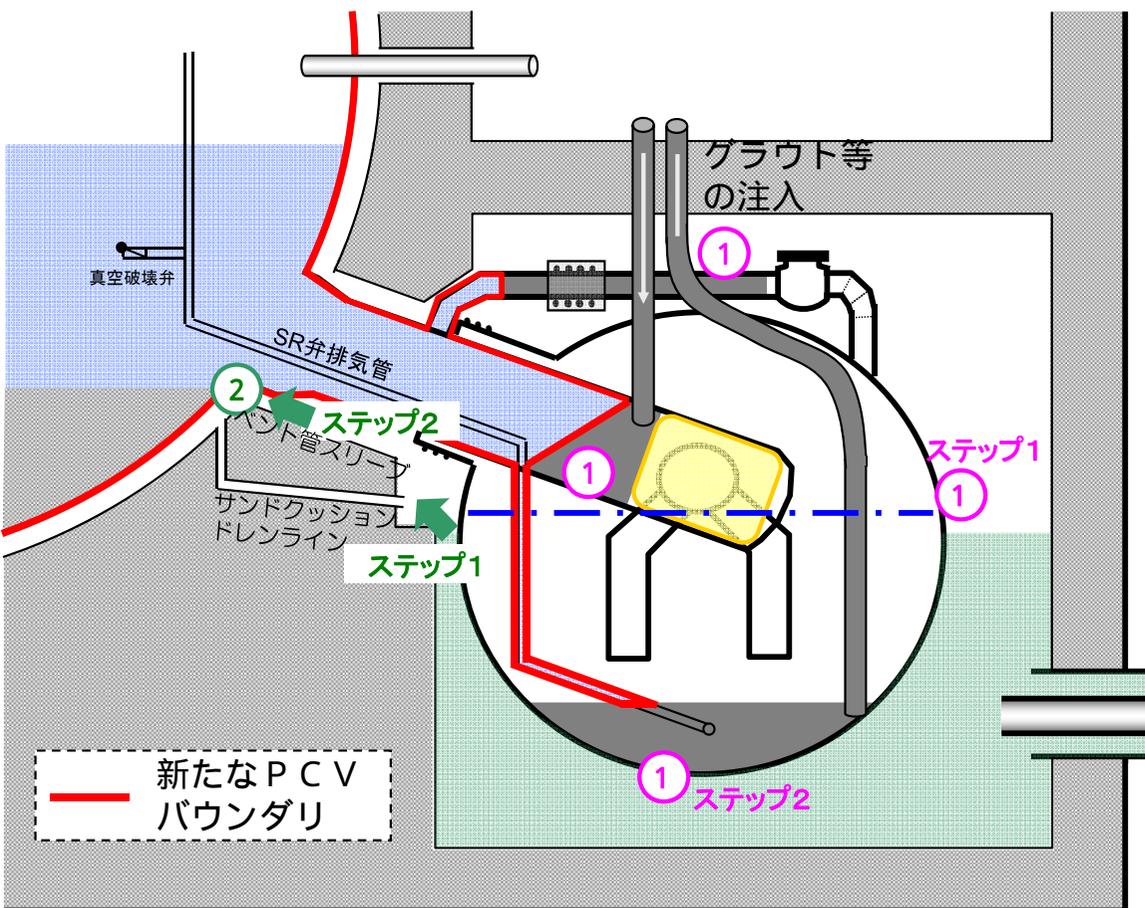
ベント管止水工法イメージ図

ベント管での止水をベースとした工法の成立性を確認するため、対象 ① の調査を計画。

止水材を充填するS/C下面、ベント管および真空破壊ライン(1号機のみ)について、グラウト等の注入に影響のある損傷等の有無を確認する

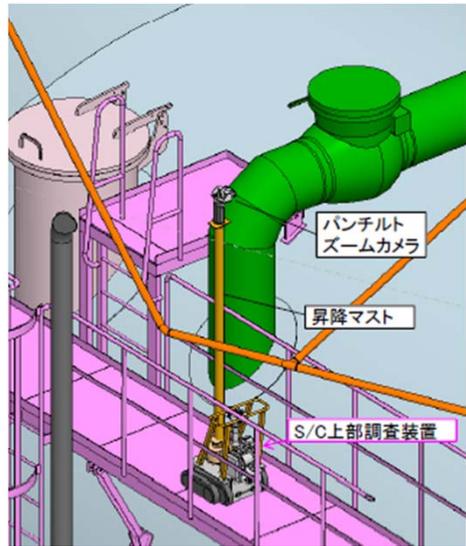
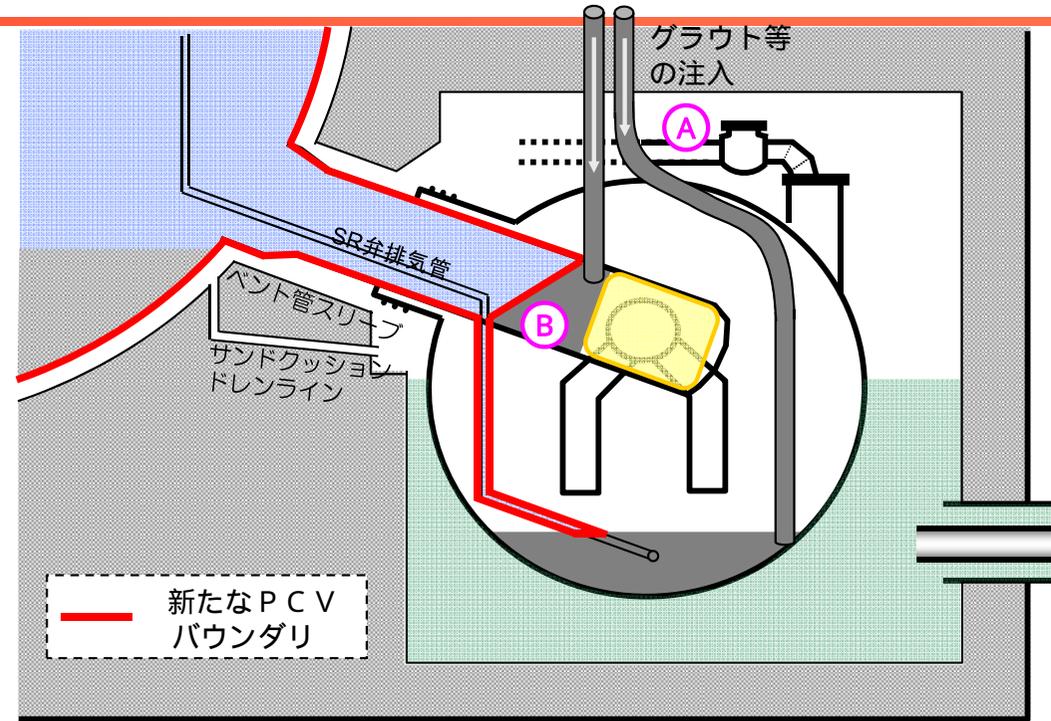
S/C上部調査ロボット

真空破壊ライン(1号機)について、グラウト等の注入に影響のある損傷等の有無を確認する(図中A)

パンチルト
ズームカメラ

昇降マスト

クローラ
フリック

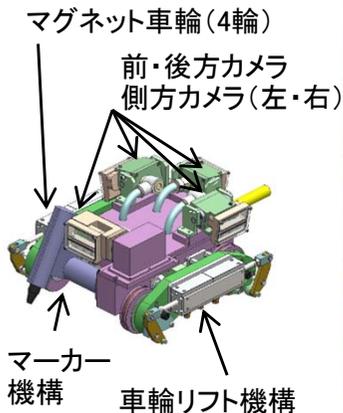
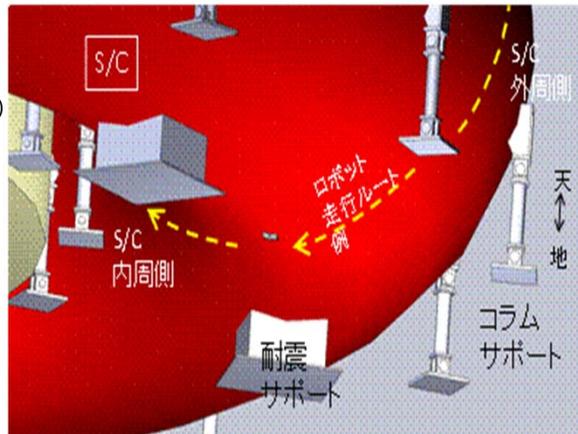
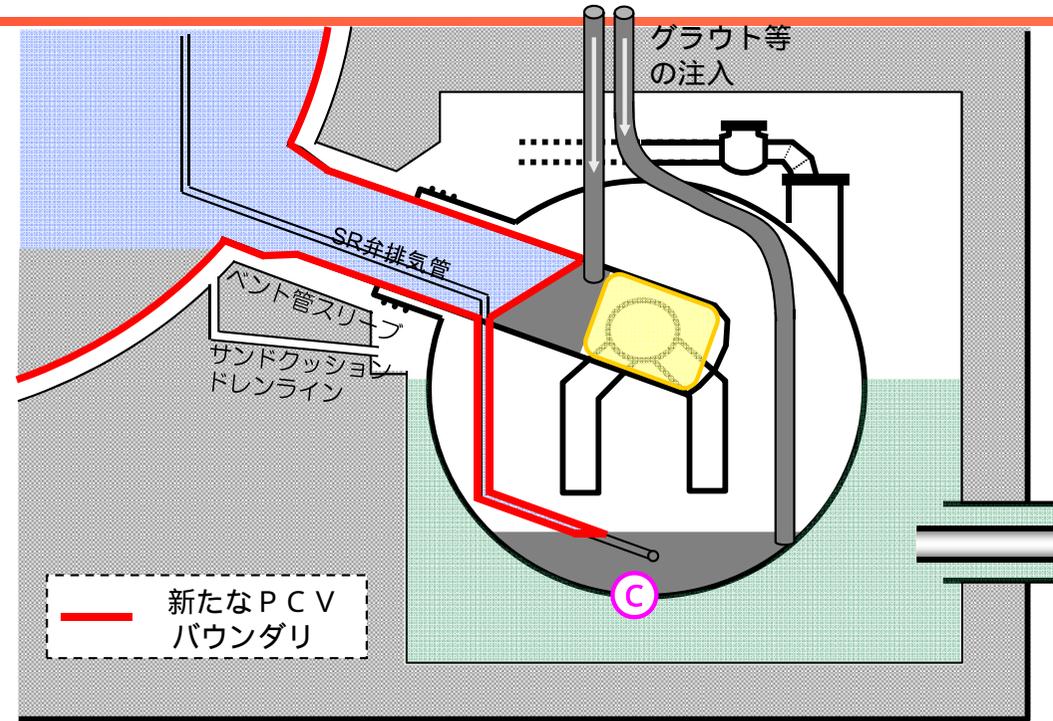
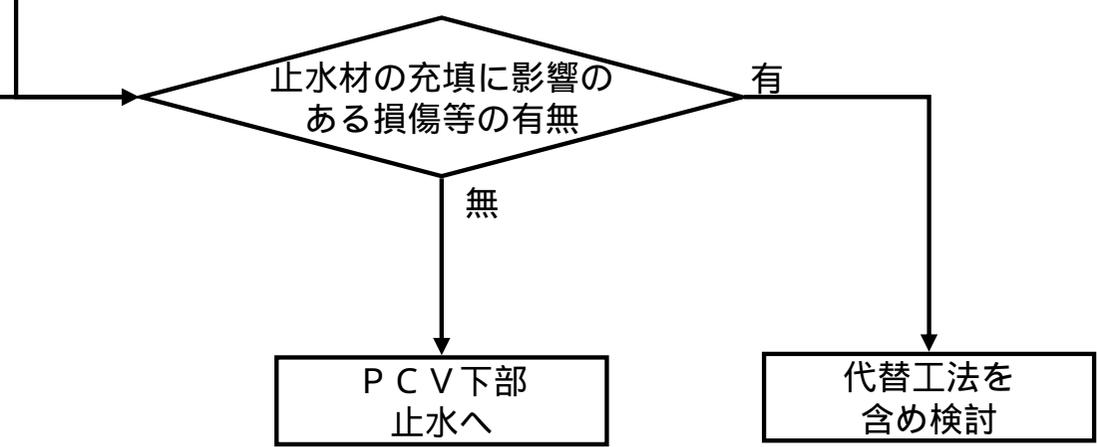
S/C下部調査ロボット

【ステップ2】S/Cシェル(下部)について、グラウト等の注入に影響のある損傷等の有無を確認する(図中C)

S/C下部調査ロボット(国PJ)

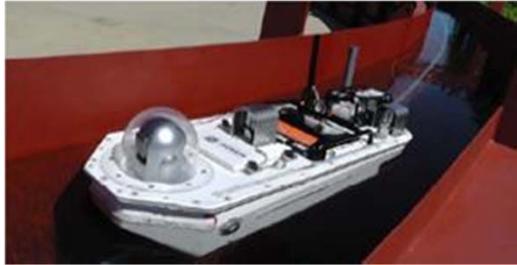
水上ROV

【ステップ1】 ベント管下部周辺調査(ベント管スリーブおよびサンドクッションドレン管からの水の滴下等の有無を確認(図中D))

- 1号機: 水上ROV(遠隔技術TF)(実施済み)
- 2号機: 4足歩行ロボット(実施済み)
- 3号機: 4足歩行ロボットでの調査を検討中
 サンドクッションドレンライン調査装置(国PJ)

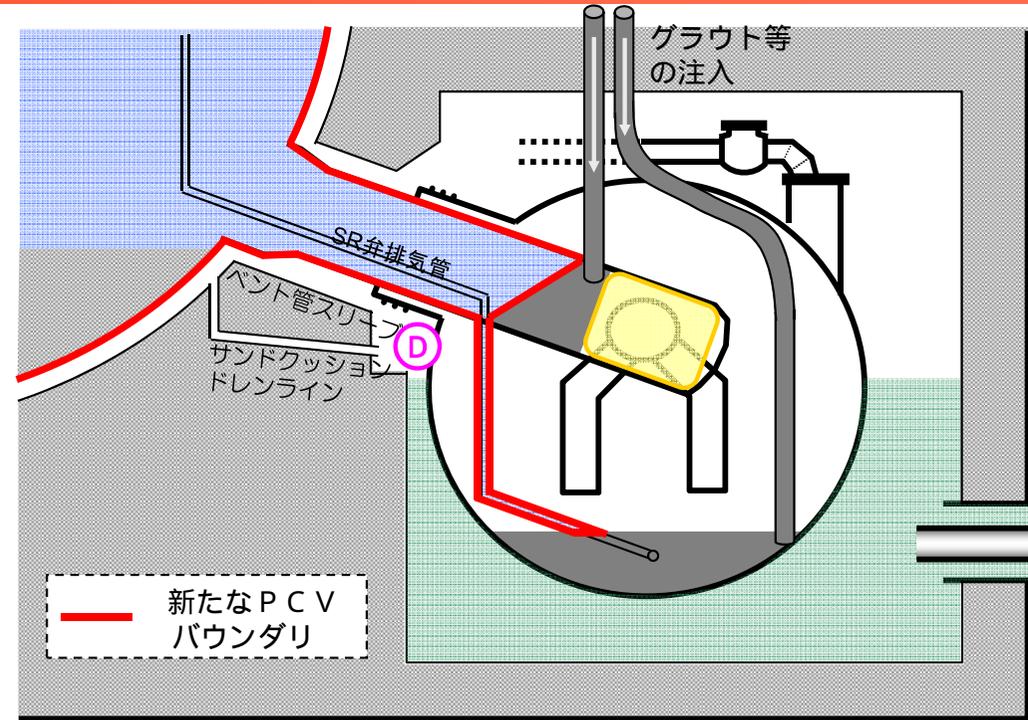
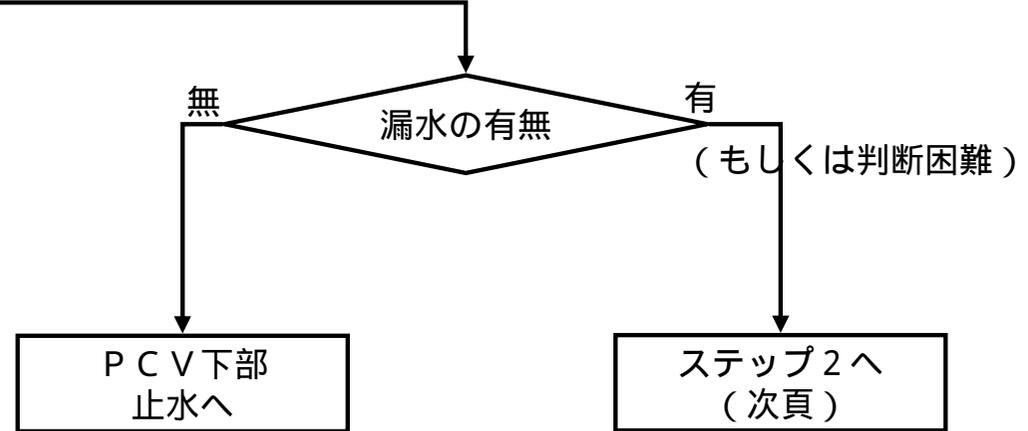
サンドクッション
ドレンライン調査装置

サンドクッションドレンラインが水没していた場合

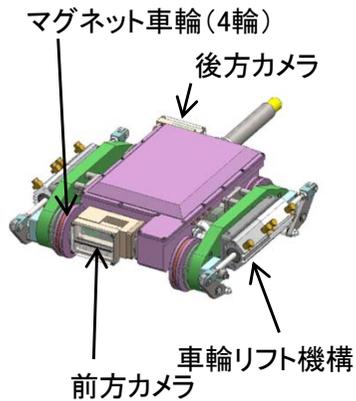
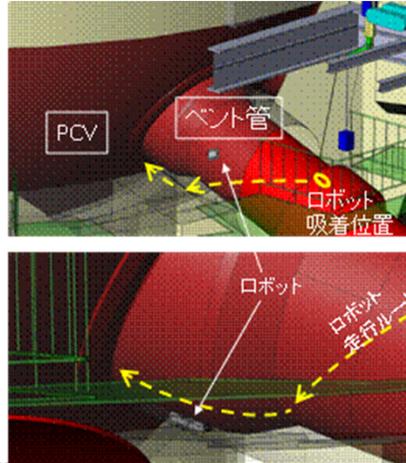
ベント管接合部調査ロボット

【ステップ2】 D/W損傷箇所調査(図中E)

D/W外側からの調査: ベント管接合部調査ロボット(国PJ)

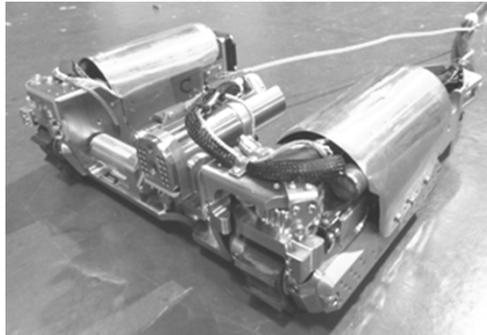
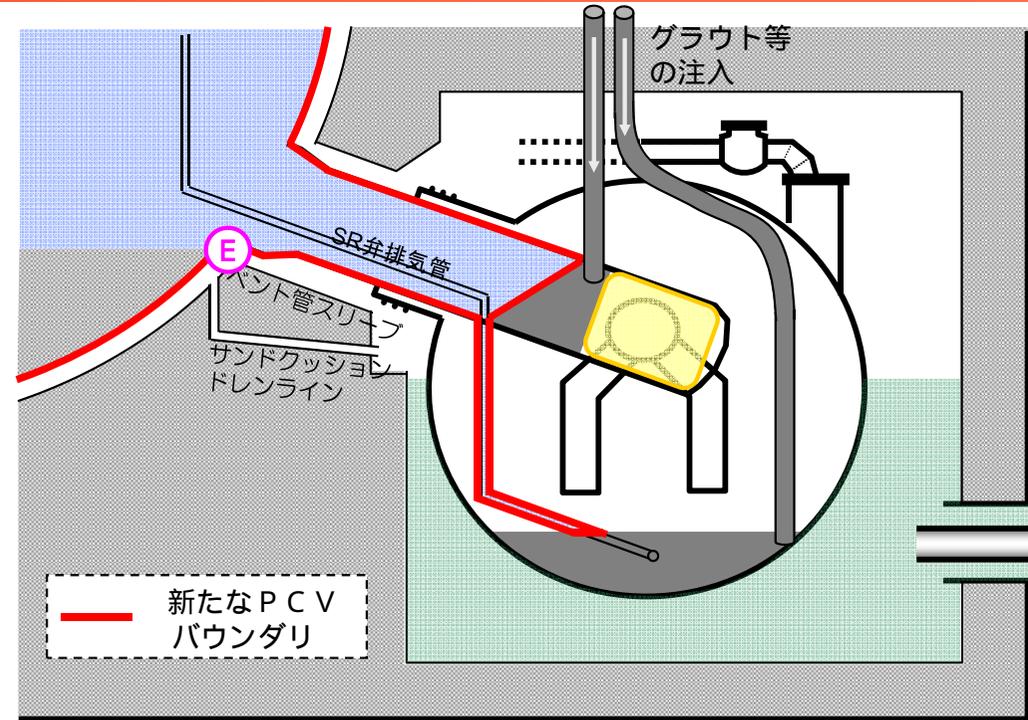
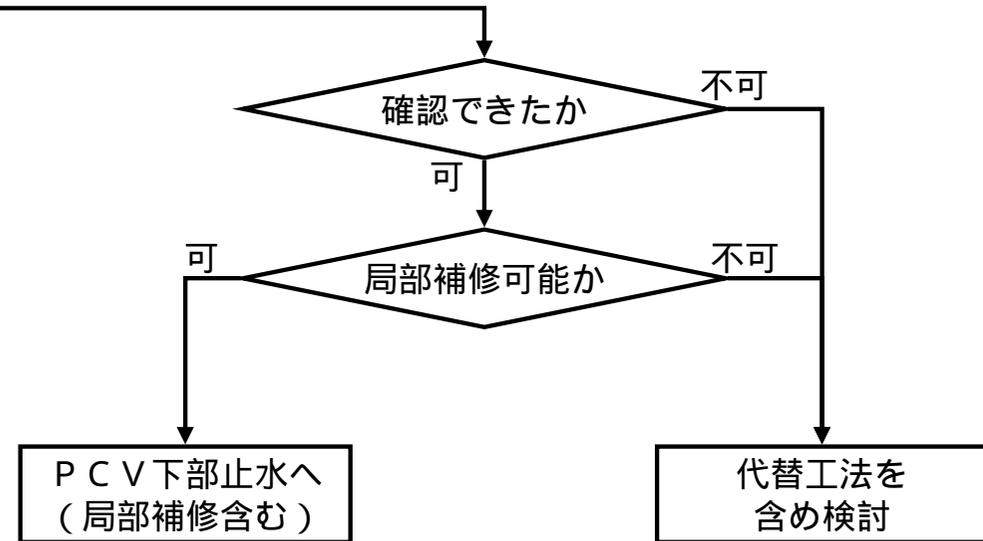
PCV内部調査装置の改良
 (PCV内部調査PJ)

D/W内側からの調査: PCV内部調査装置(国PJ)の改良を検討

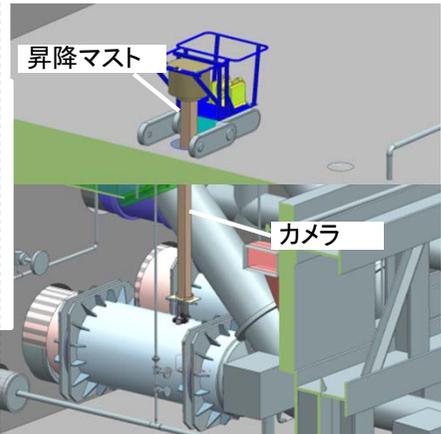
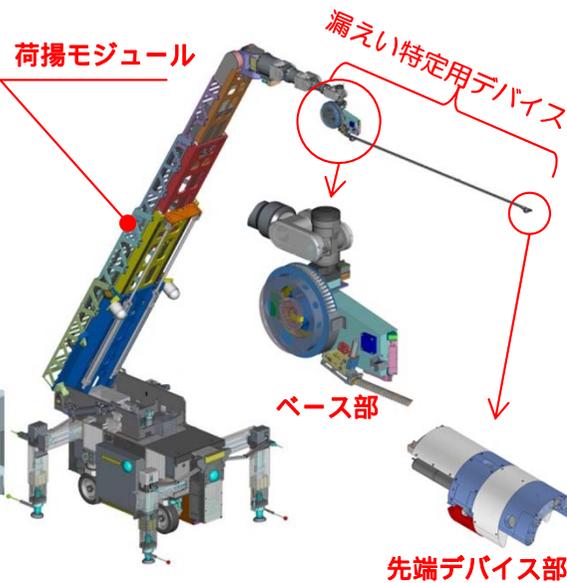
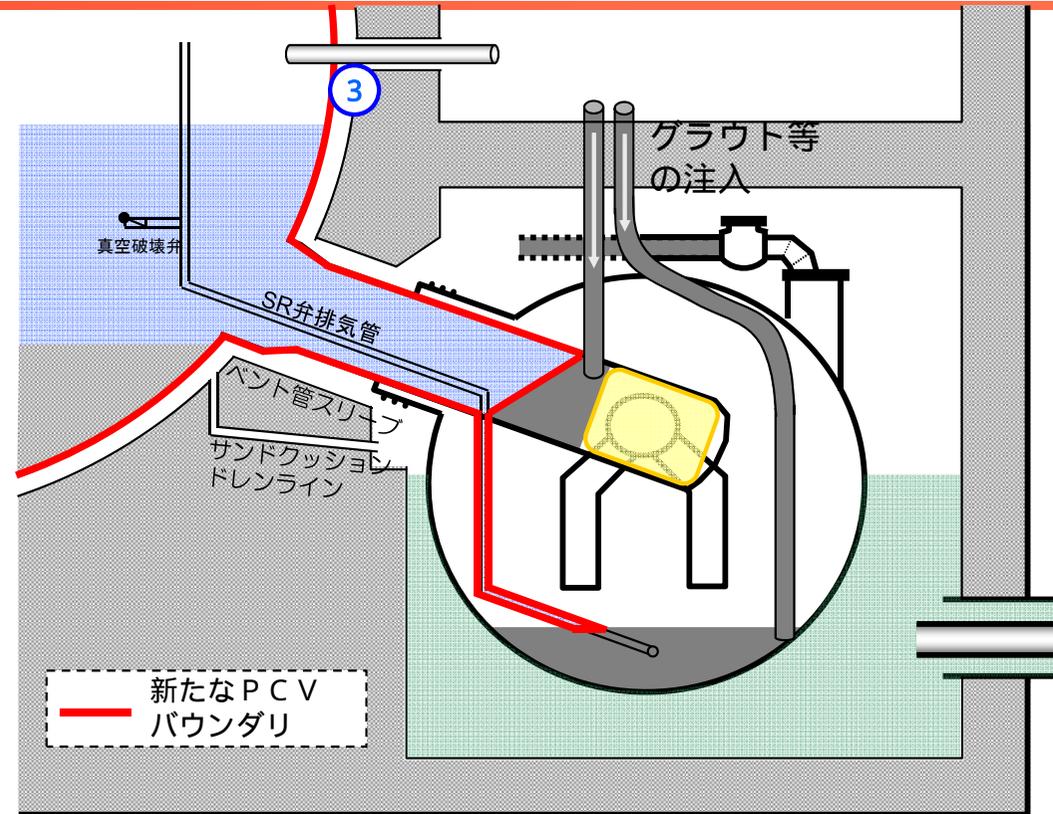
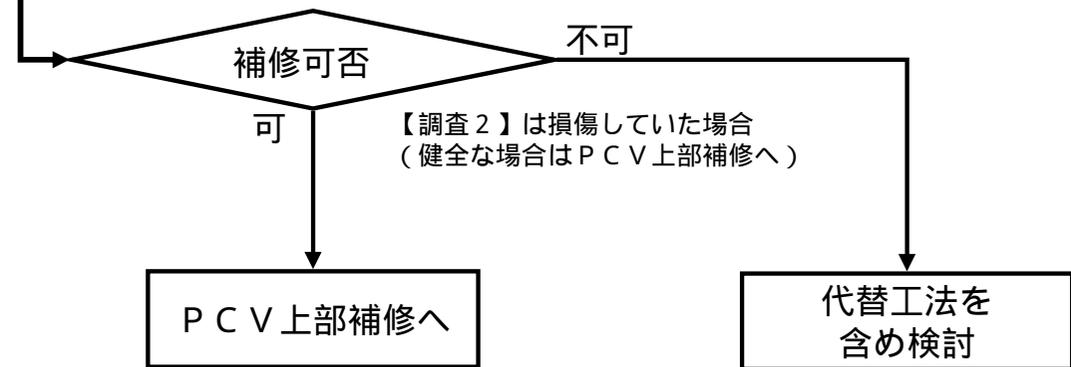
【調査1】 損傷の可能性も高く P C V 水張り後に漏水の可能性が否定できないハッチ・貫通部ペネ等について状況を確認する。

【調査2】 損傷の可能性が低く P C V 水張り後も漏水の可能性が低い貫通部ペネ（直管）について、健全であることを確認する（代表箇所）。

1 ~ 3号機：
D / W 狭隘部調査ロボット
（国 P J）

1 ~ 3号機：
D / W 開放部調査ロボット
（国 P J（台車は N E D O））

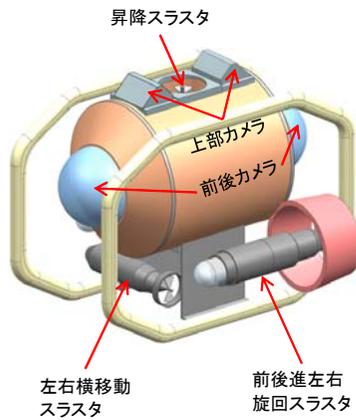
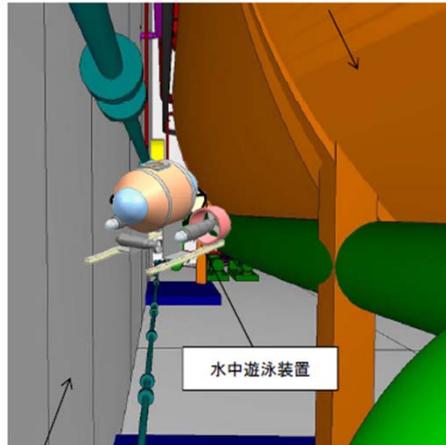
水中遊泳ロボット

R / Bと隣接するT / BおよびRw / Bへの漏水状況（損傷状況等）を把握するため、隣接建屋に接するR / B壁面の調査を行う

1 ~ 3号機：トーラス室水中壁面調査ロボット（国PJ）

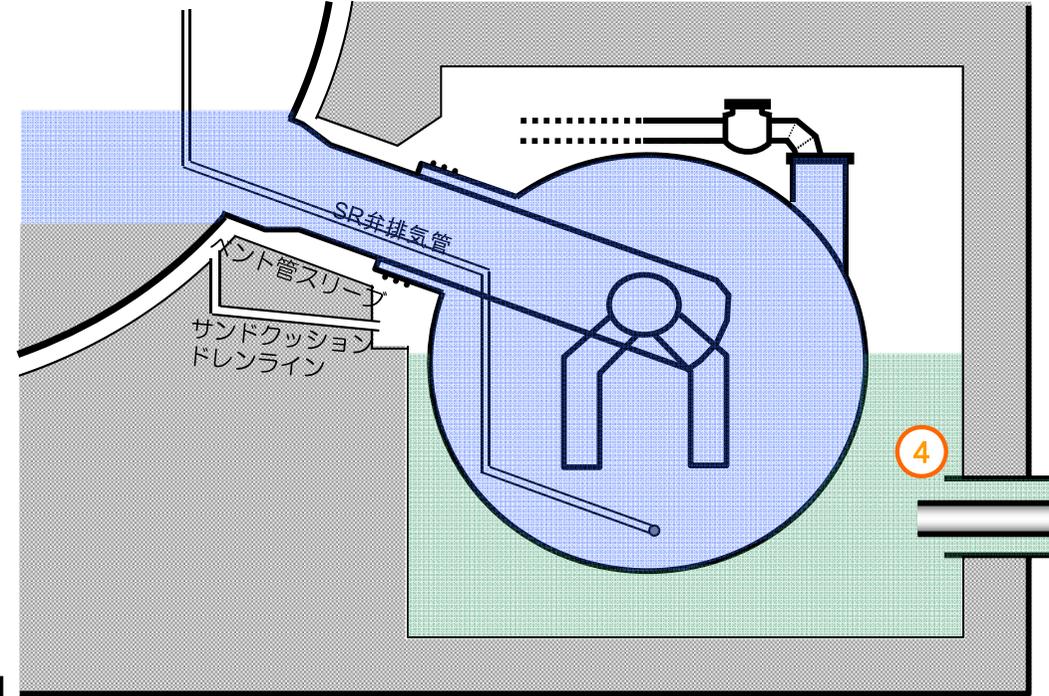
水中床面走行装置

漏水状況（損傷状況等）を把握

壁面止水する場合の止水方法検討に反映（グラウト埋設、個別補修等）
