陸側遮水壁タスクフォースにおける 検討状況について

2015年7月29日
汚染水処理対策委員会事務局

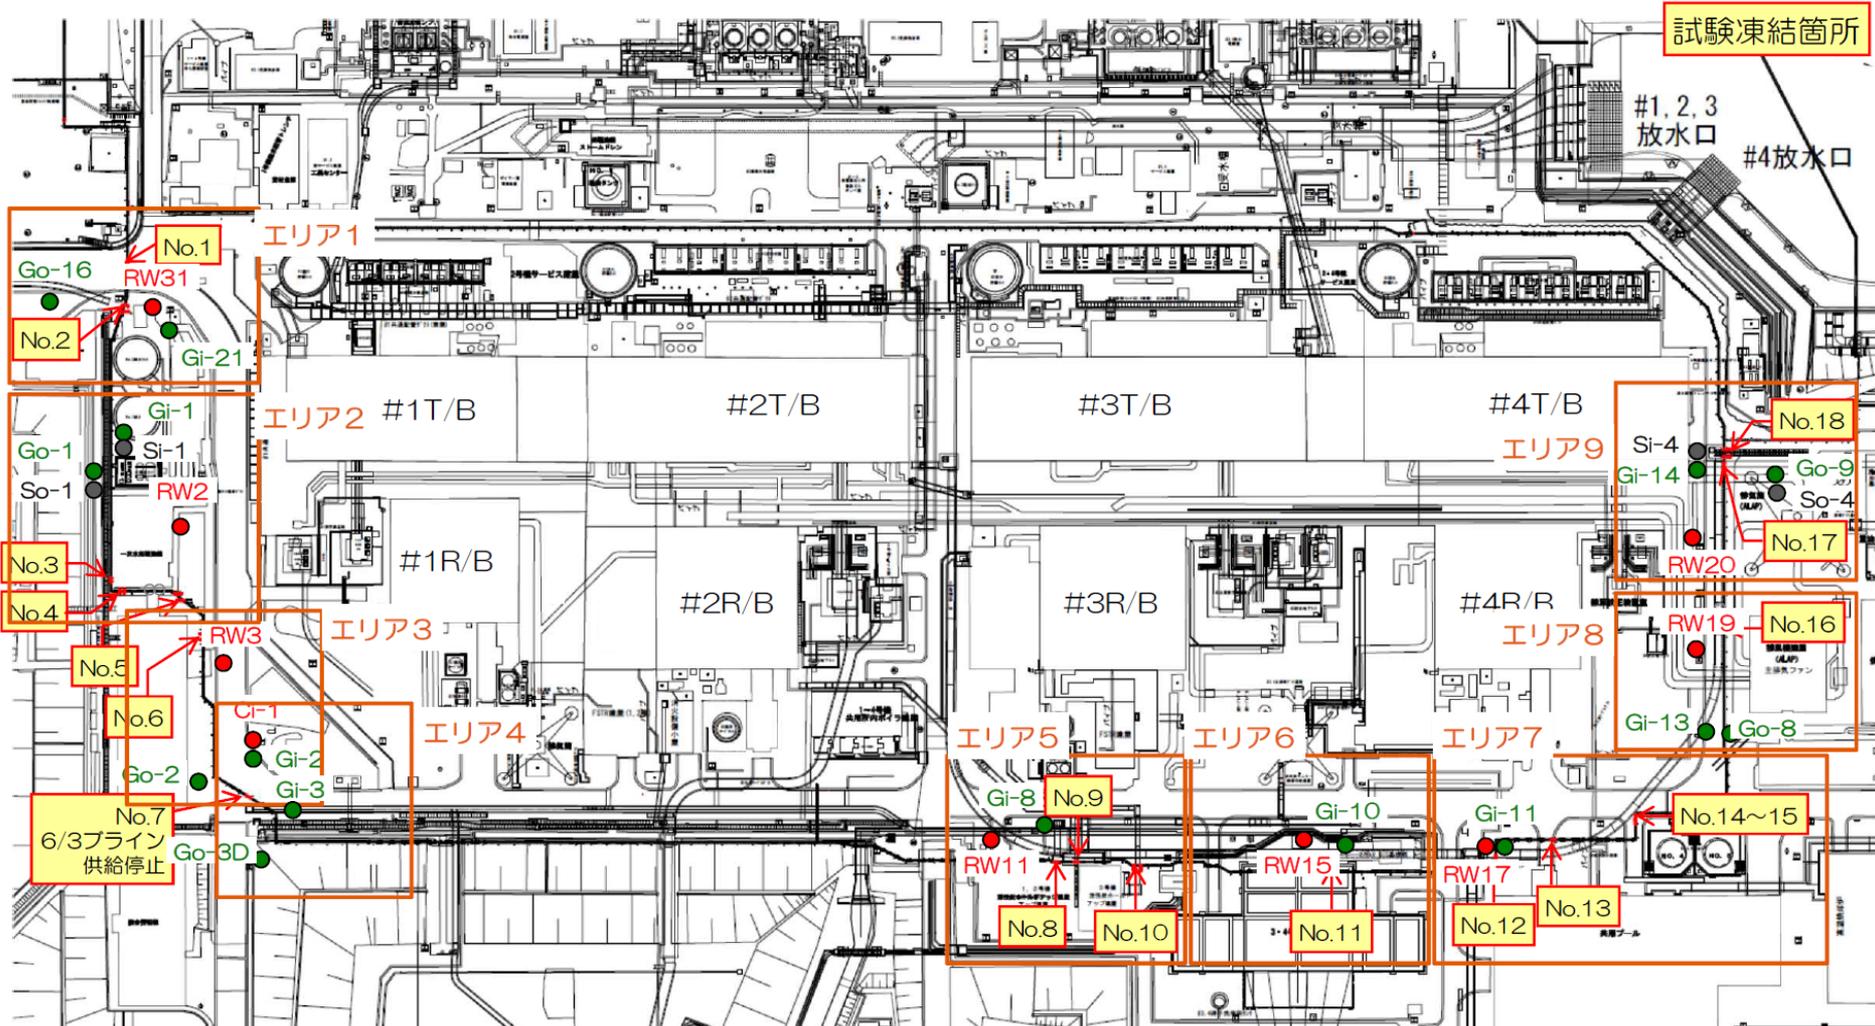
試験凍結の箇所および観測井位置

- 中粒砂岩層の注水井・観測井
- 互層部の観測井
- 細粒・粗粒砂岩層の観測井

試験凍結箇所 18箇所 (凍結管: 58本)

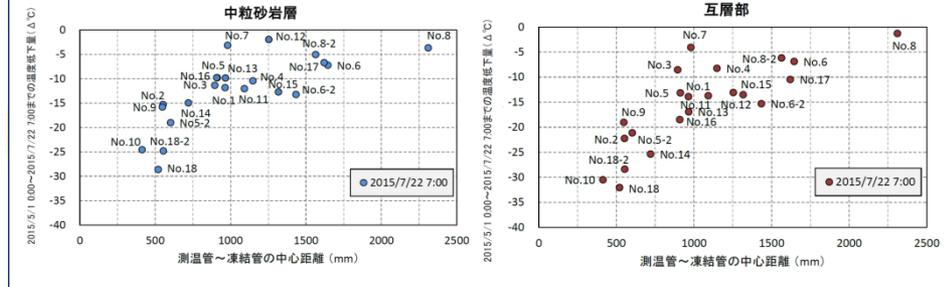
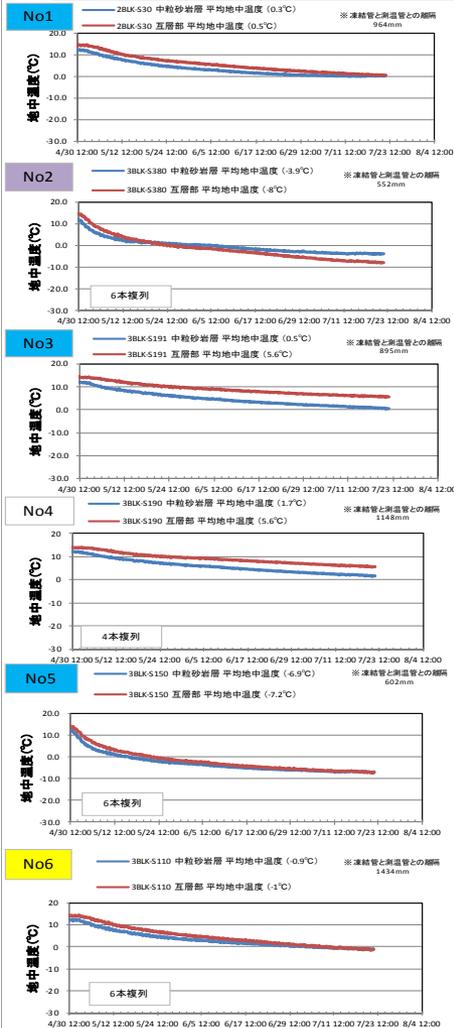
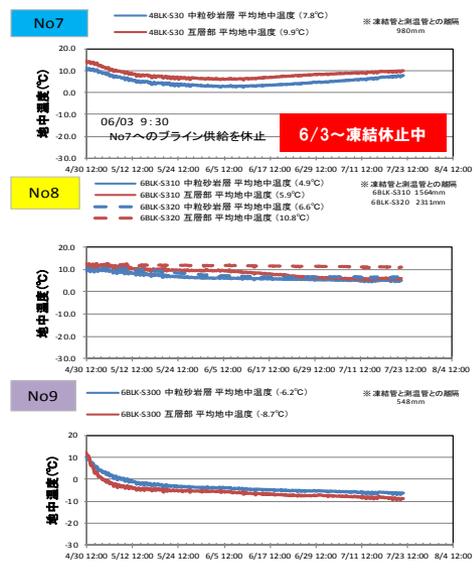
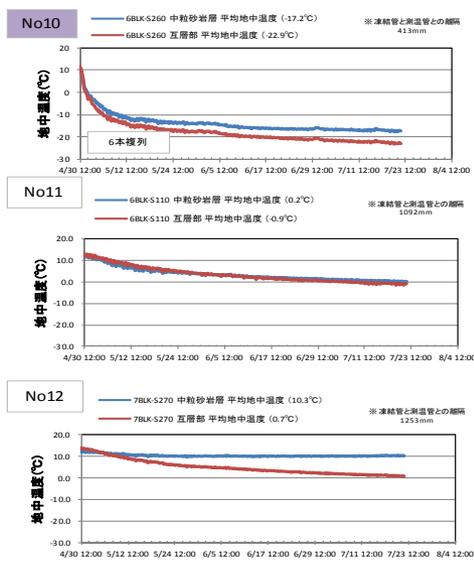
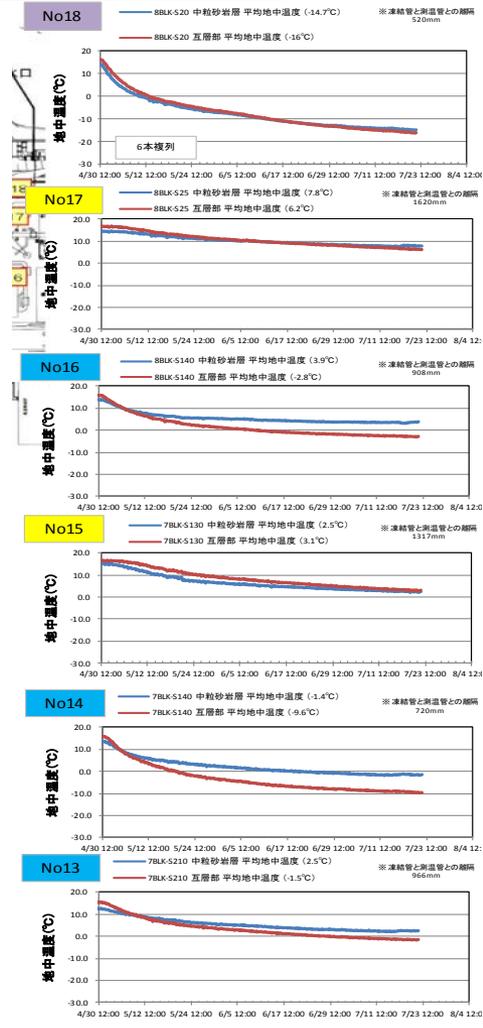
地中温度~凍結管からの距離 関係

福島第一原子力発電所 陸側遮水壁 試験凍結の状況について : 地中温度(測温管温度)

- ・試験凍結箇所周辺の地中温度は、凍結管からの距離に応じ低下している。
- ・No.7について、6/3に冷温ブラインの供給を停止した後は地中温度が上昇に転じている。

■ 冷却システムは、順調に稼働しており、試験凍結箇所の周辺地盤温度は低下している。

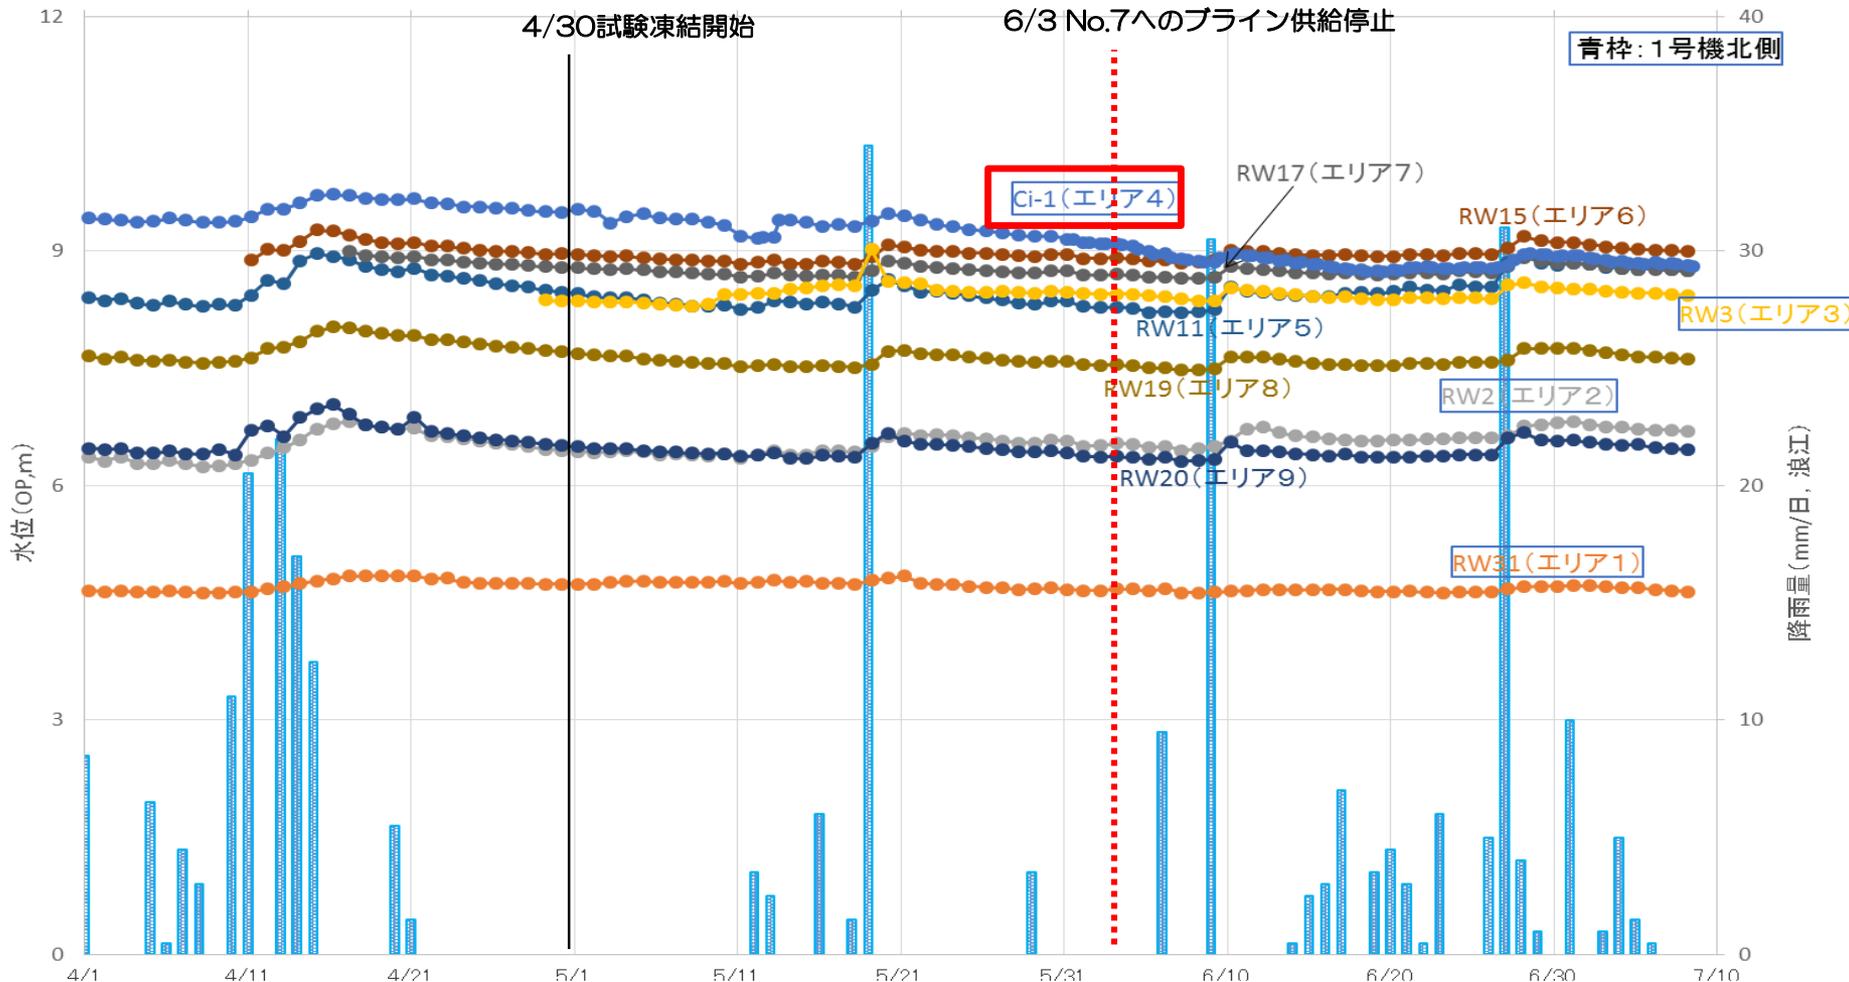
- 地形、周辺構造物等の影響を受け、Ci-1水位は凍結試験開始前から周辺に比べ高かったが、それがゆっくりと低下し周辺の地下水位と同程度の水位となった。
- 現時点では、Ci-1水位は周辺観測井水位と同程度であり、当面水位管理上の問題はない。今後も挙動を確認するために水位観測を継続する。
- 陸側遮水壁閉合後も、Ci-1のように、局所的に周辺と多少異なる地下水位挙動を示す箇所が発生する可能性はある。従って、当該箇所のみならず、周辺の地下水位を継続して監視する。
- Ci-1のような、局所的な地下水位挙動は、現状実施している地下水流動解析で再現することは困難である。解析は全体的な挙動を把握するために活用することとし、局所的な地下水位挙動は各観測井での実測値に基づいて監視する。

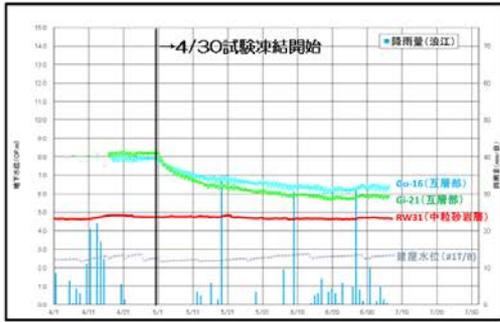
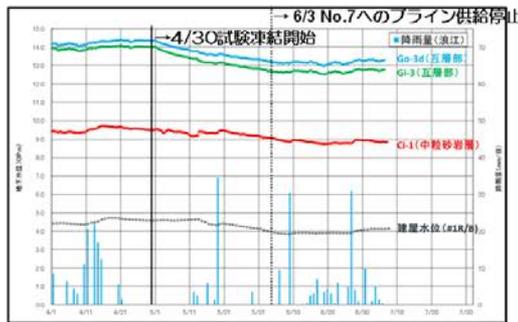
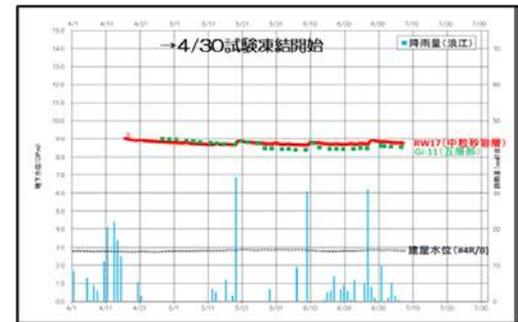
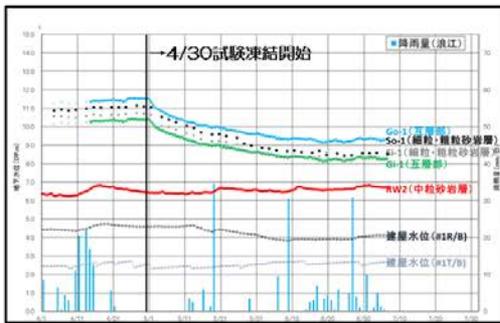
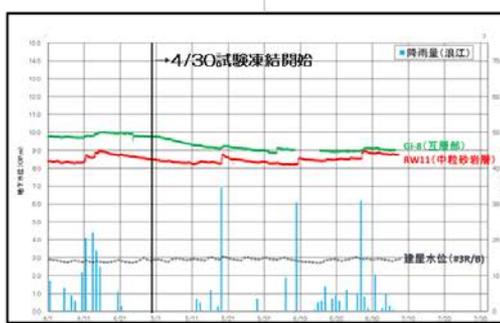
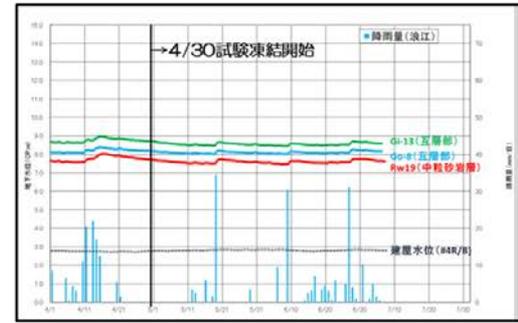
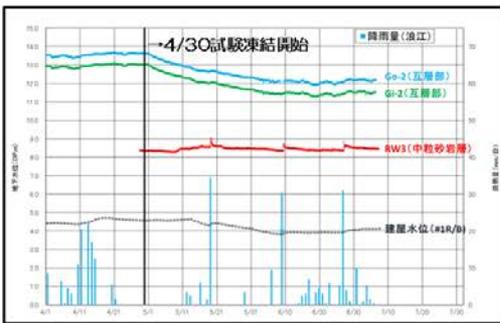
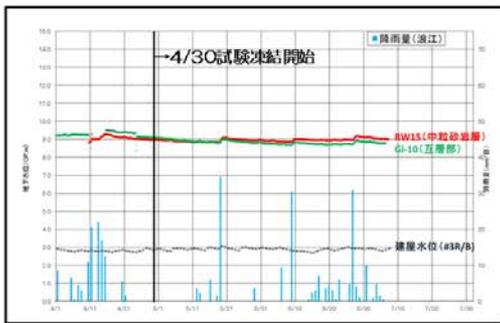
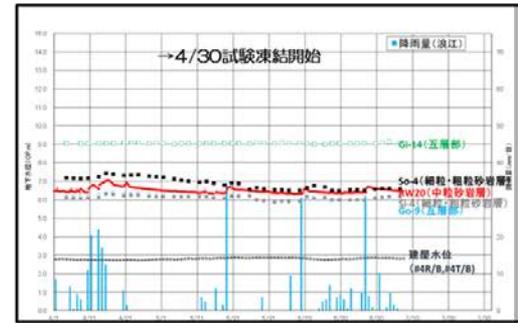
- 試験凍結開始後、北側の試験凍結エリアで被圧水頭が徐々に低下し始めた。南側の試験凍結エリアでは、水頭低下は確認されていない。
- 被圧水頭低下が確認される一方、中粒砂岩層水位は建屋水位と比較し十分に高い値を維持していることから、本挙動は水位管理に影響を及ぼすものではない。
- 水頭低下傾向は、試験凍結開始直後に比較的大きく、その後、緩やかに変移し、現状は安定もしくは回復傾向を示している。
- 上記挙動は降雨の影響を受けている可能性もあるため、引き続き観測を継続する。

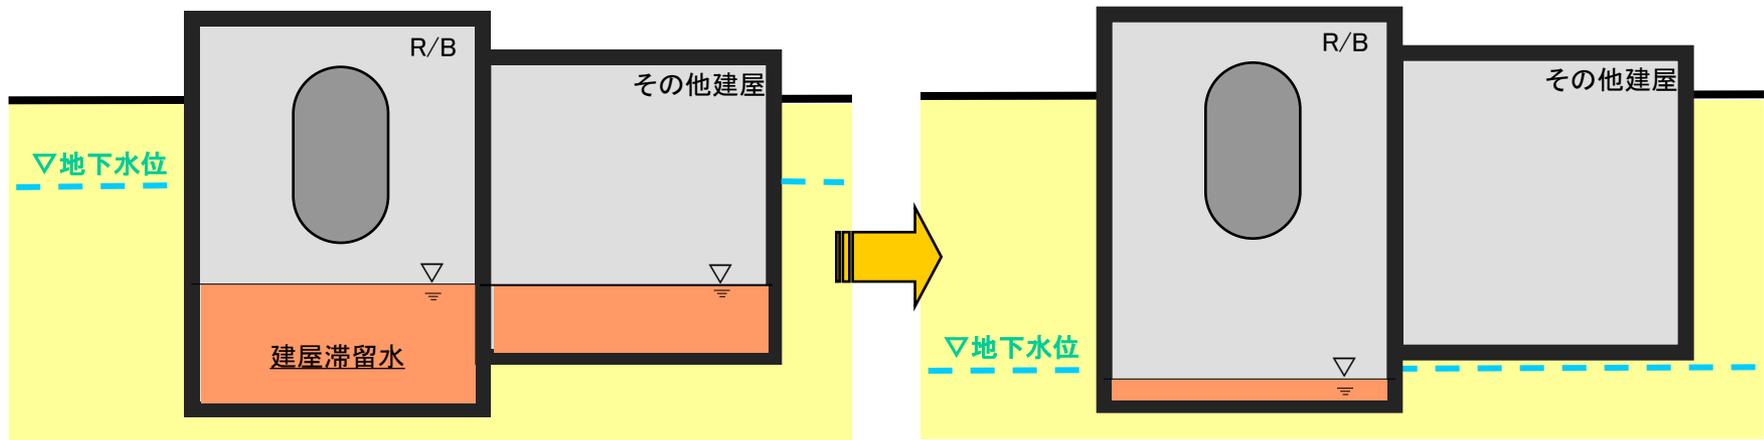
建屋滞留水処理イメージ

- 今後の陸側遮水壁の構築・サブドレンの稼働により、地下水位が低下
- 地下水位と建屋水位の水位差を確保しつつ建屋床面より地下水位を低下させるために建屋滞留水の処理を実施

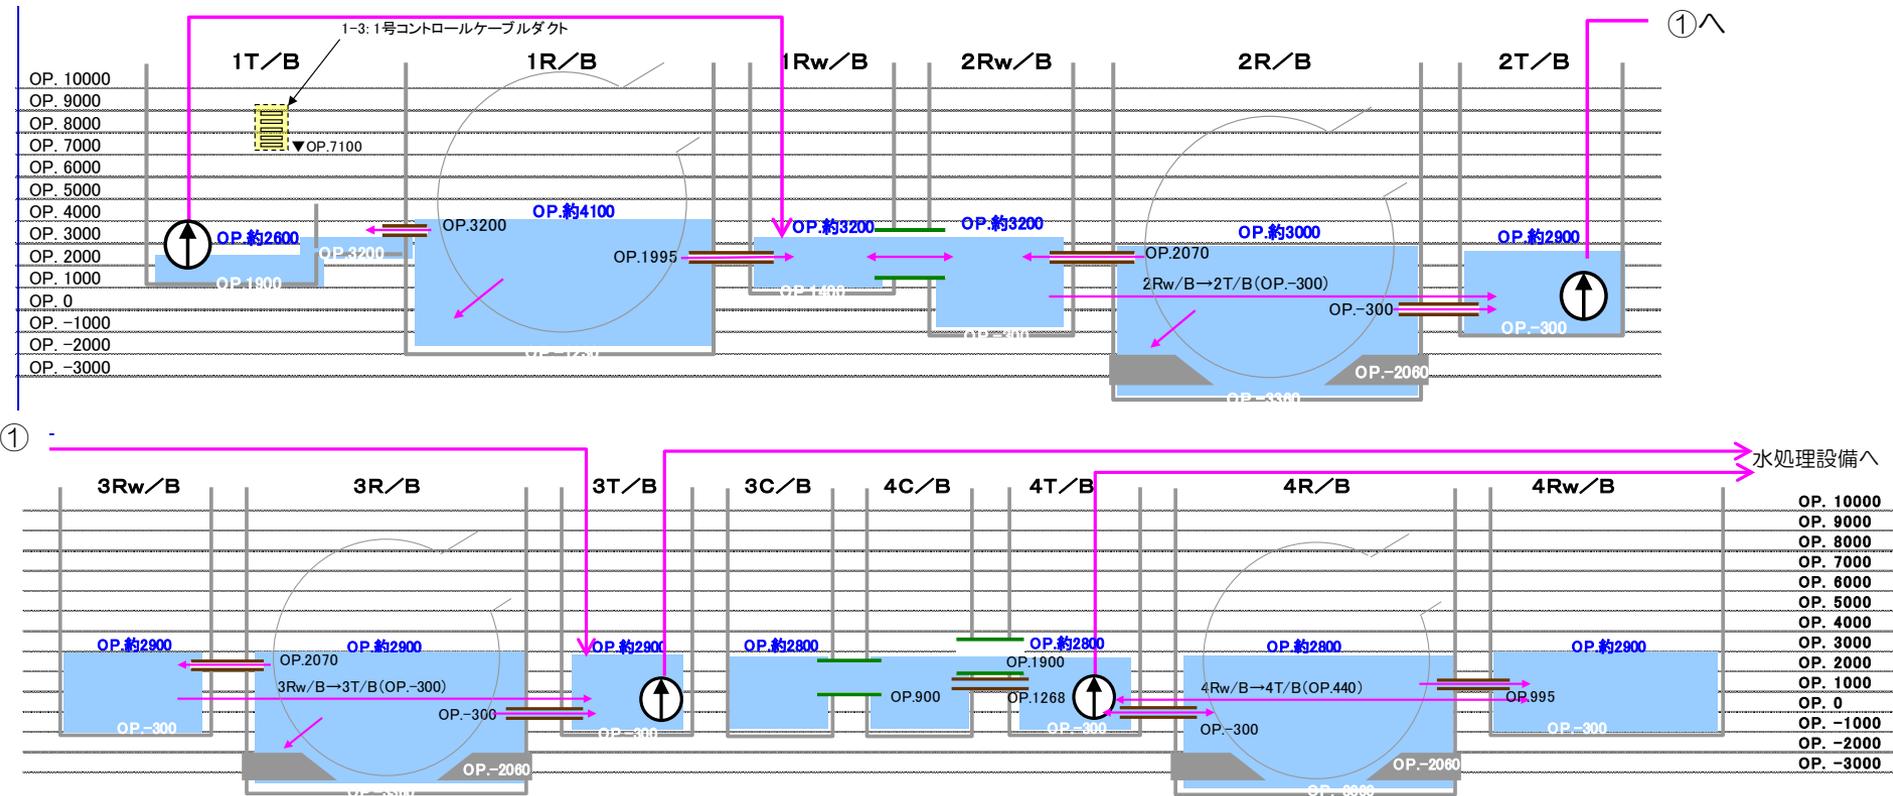
< 1~4号機の建屋床面レベル, 建屋貫通部及び滞留水の水位 (H27.7.2現在) >

- 陸側遮水壁内の地下水位は基本的に一定レベルで制御するため、建屋最下階の床面レベルの高い建屋から滞留水処理を行う (1号機タービン建屋【T/B】(O.P.1900))

⇒1号機廃棄物処理建屋【Rw/B】(O.P.1400) ⇒2~4号T/B、Rw/B(O.P.-300))

T/B : タービン建屋、R/B : 原子炉建屋、Rw/B : 廃棄物処理建屋

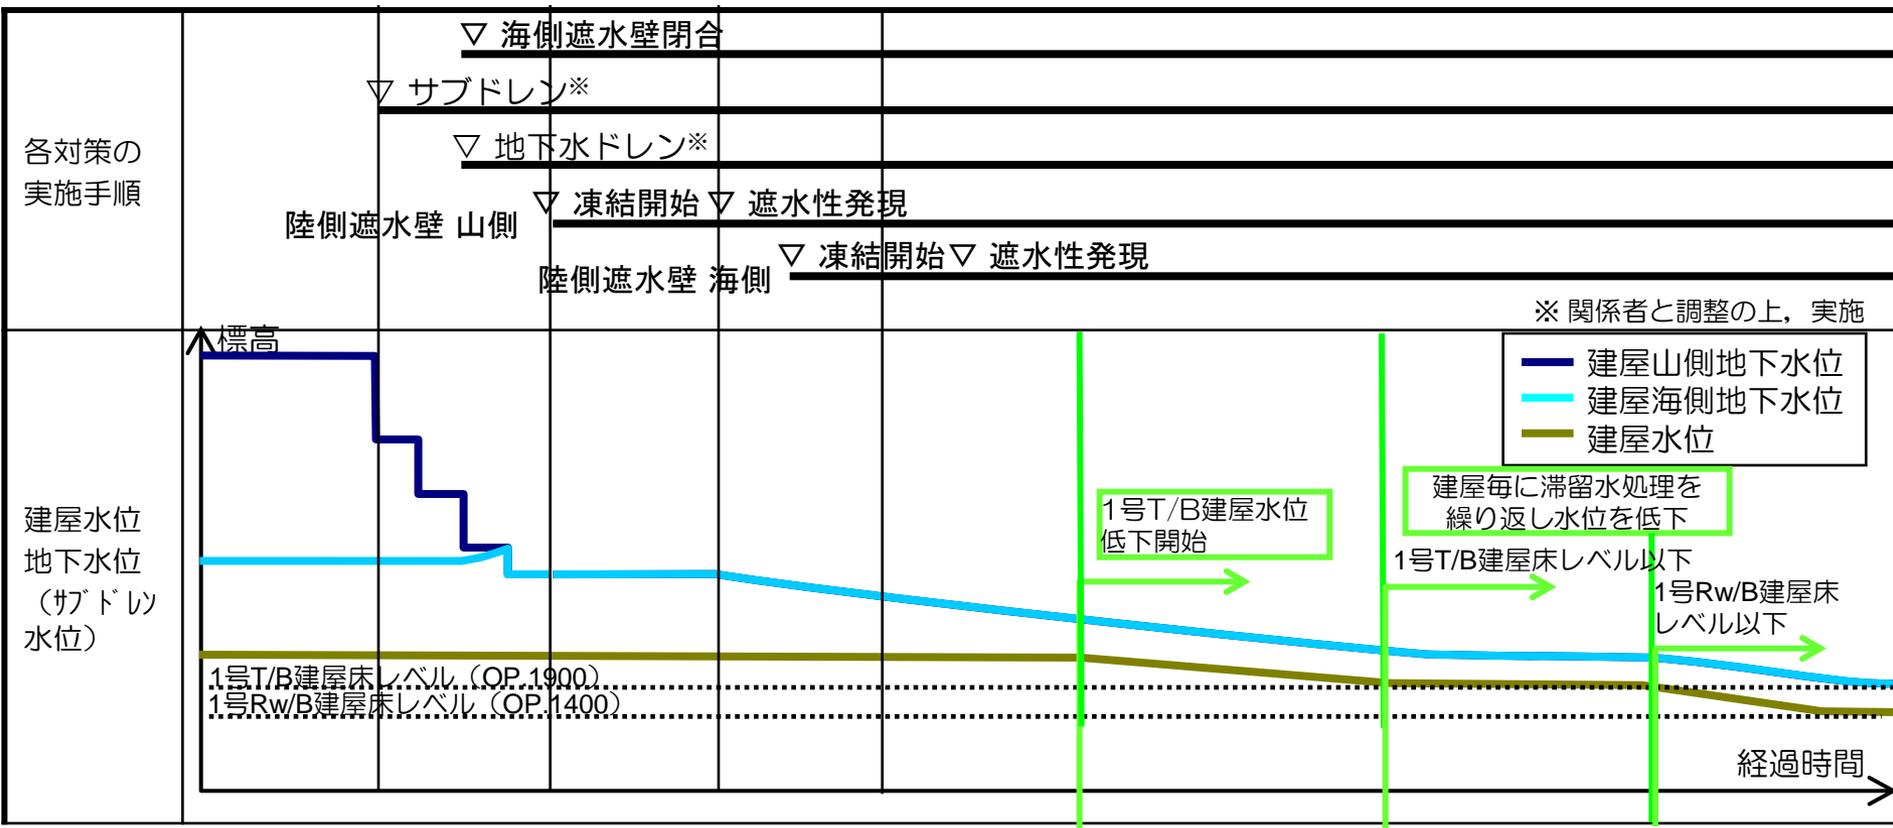
建屋滞留水処理の進め方(ステップイメージ)

- 陸側遮水壁造成等～建屋水位低下、建屋滞留水処理時の各水位の低下イメージは下図の通り。

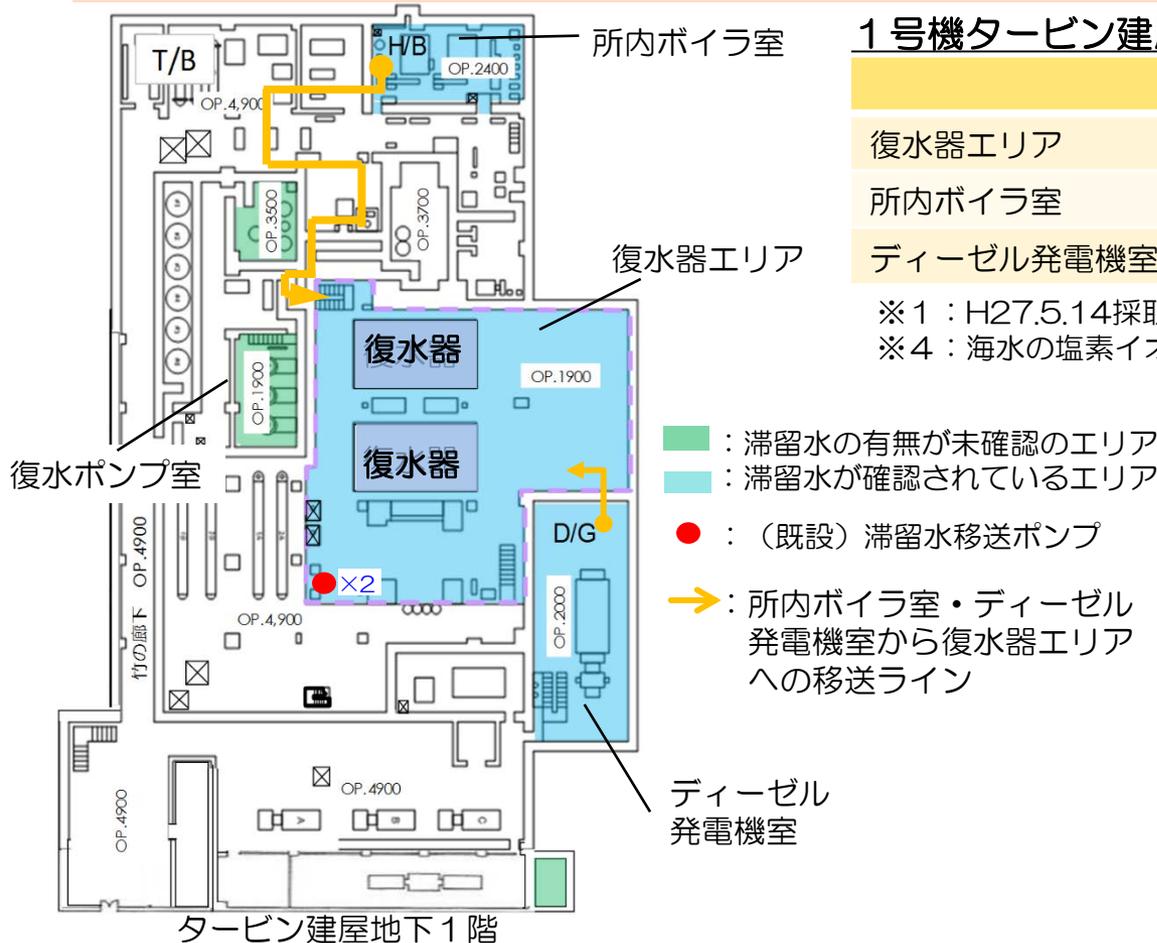
■ 1号機タービン建屋滞留水の状況

- ・現状、復水器エリア、所内ボイラ室、ディーゼル発電機室に滞留水が確認されている
- ・復水器エリアについては、雨水・地下水の流入による水位上昇に応じ、1号機廃棄物処理建屋へ滞留水を移送
- ・所内ボイラ室、ディーゼル発電機室は、復水器エリアと連通性がなく且つエリア面積も比較的小規模であることから、復水器エリアに先行して滞留水処理を計画

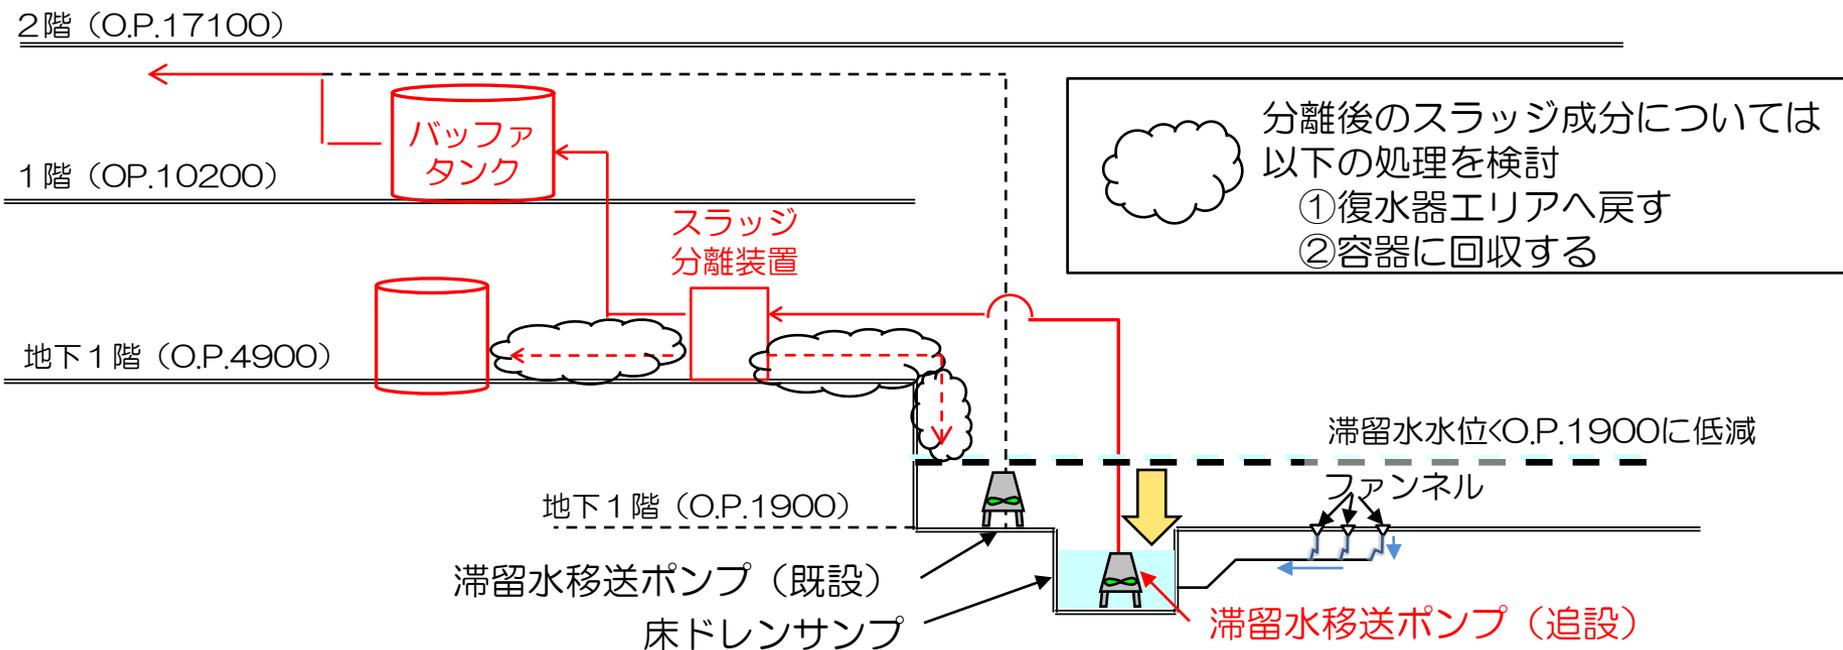
■ 追加設置する滞留水移送設備の概念設計案

- 既設の滞留水移送ポンプは、ポンプ吸込み高さを考慮すると床面から約30cm（O.P.2200程度）の高さまでしか滞留水を移送できないため、滞留水処理のためには、**O.P.1900より低く掘り下げられている位置に滞留水移送ポンプを追加設置する必要がある。**
- 床ドレンサンプは、O.P.1900から掘り下げられており、ファンネルを介して復水器エリアの水を収集出来る構造であるため、**滞留水移送ポンプの設置候補として今後成立性を確認していく。**

今後、上記の成立性を現場調査にて確認する計画であり、調査結果に応じて、適宜見直しを行う。

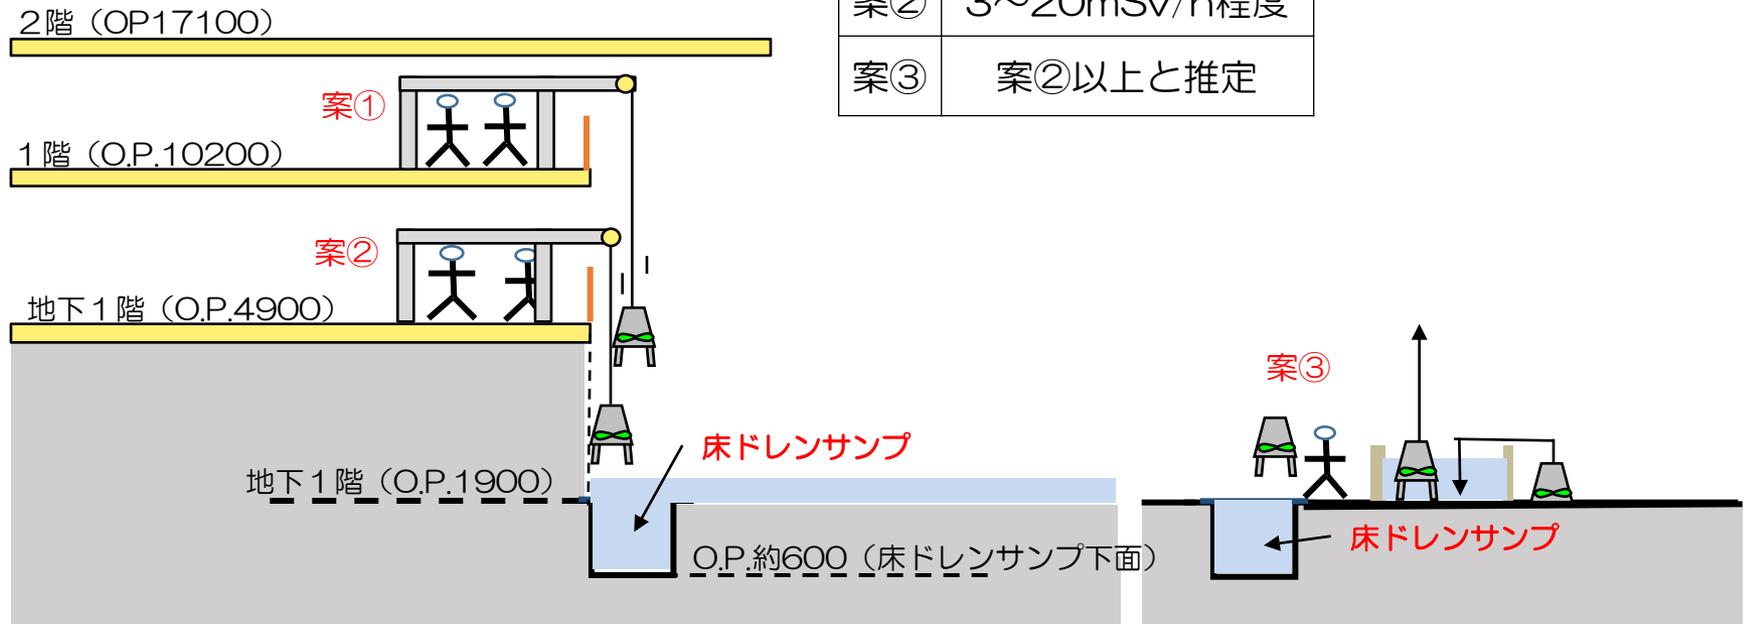
追加設備の配置方法

- 滞留水移送ポンプの設置にあたっては、以下の3案が考えられる
 - 案①：1階（O.P.10200）から床ドレンサンプ内に遠隔操作でポンプを設置
 - 案②：地下1階（O.P.4900）から床ドレンサンプ内に遠隔操作でポンプを設置
 - 案③：地下1階（O.P.1900）の滞留水を荒抜きし、床ドレンサンプ内にポンプを設置

雰囲気線量
案①	～9mSv/h程度
案②	3～20mSv/h程度
案③	案②以上と推定
