最近のトラブルとその対応

平成25年6月27日
東京電力株式会社

1. トラブルの連続発生について

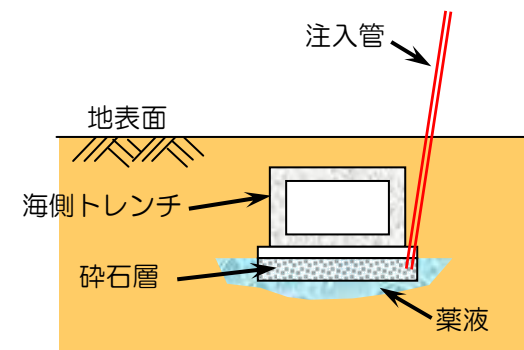
海側トレンチ下部の砕石層充填
(断面図イメージ)

- 平成23年4月に海へ汚染水を漏洩した海側トレンチについては、残留水の調査を行うとともに、トレンチ及びその下部の基礎砕石層等に薬液を充填
- さらに、漏洩リスクを低減させるため、タービン建屋に接続しているトレンチについても、可能な限り早期の濃度低減と水抜きを目指す
