原子力安全改革の取り組み状況

2025年5月27日

東京電力ホールディングス株式会社

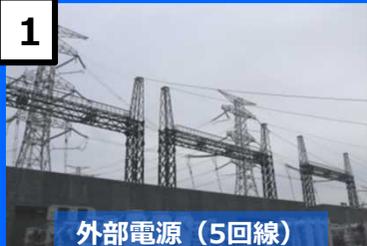
外部電源（5回線）

事故時に発電所外部から必要な電力を受電できるように外部電源（送電線）を5回線確保。

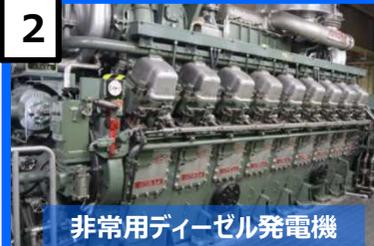
非常用ディーゼル発電機

外部電源を失った場合に起動し、必要な電力を供給。他号機への融通も可能。

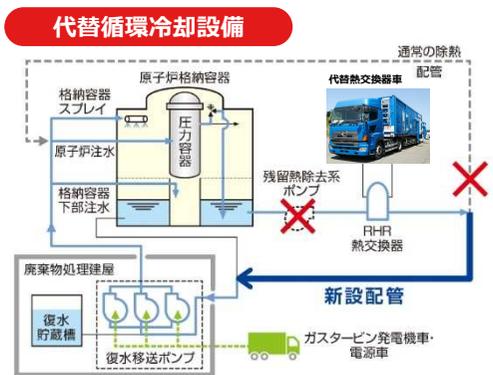
格納容器の冷却

格納容器の温度や圧力が上昇した場合の備え

放射性物質の放出を
10日間程度回避

- ・短時間での放射性物質の外部放出や格納容器破損を回避
- ・その間に放射性物質の放出を防ぐための復旧活動を実施

- 多重化・多様化した安全対策設備により事故収束の対応を実施
- 万が一、放射性物資を大気中に放出せざるを得ない場合でも、「代替循環冷却設備」により、事故発生から約10日間、格納容内に閉じ込めるとともに、さらに「フィルタベント設備」により、粒子状の放射性物質を1000分の1以下へ低減

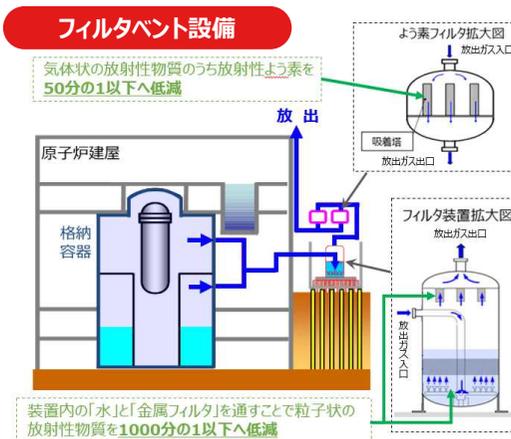
放射性物質の放出抑制

それでも格納容器内の可燃性ガス（水素、酸素）の濃度が上昇した場合の備え

放射性物質を
最大限取り除き
大気への放出を抑制

- ・粒子状放射性物質
1000分の1以下へ低減
- ・気体状の放射性よう素
50分の1以下へ低減

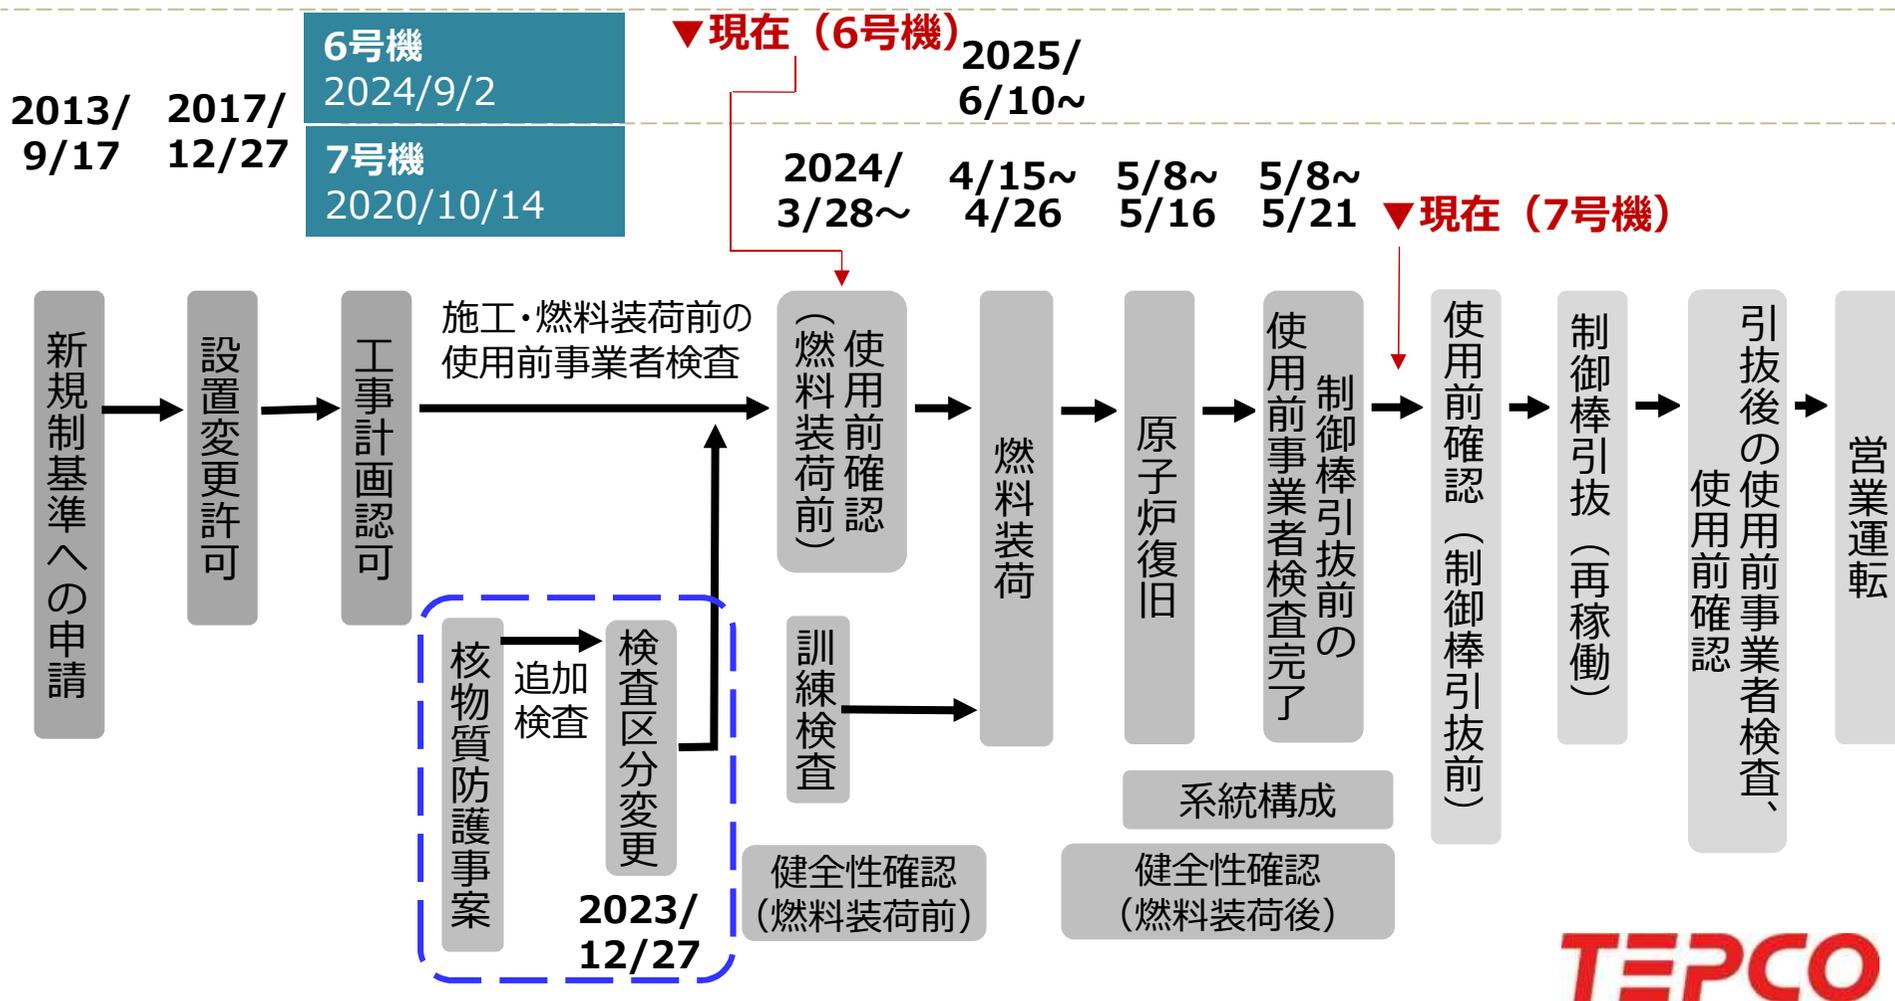
1-⑤. 6/7号機の進捗状況スケジュール

- 7号機は、2024年4月に燃料装荷し、同年6月には、原子炉の起動に向けた技術的な準備が完了。現在は、発電所の取組状況について地域の皆さまにお伝えしているところ
- 6号機は、2025年2月、原子力規制委員会から保安規定の認可を受け、再稼働に向けて必要な審査は終了。6月10日燃料装荷開始予定

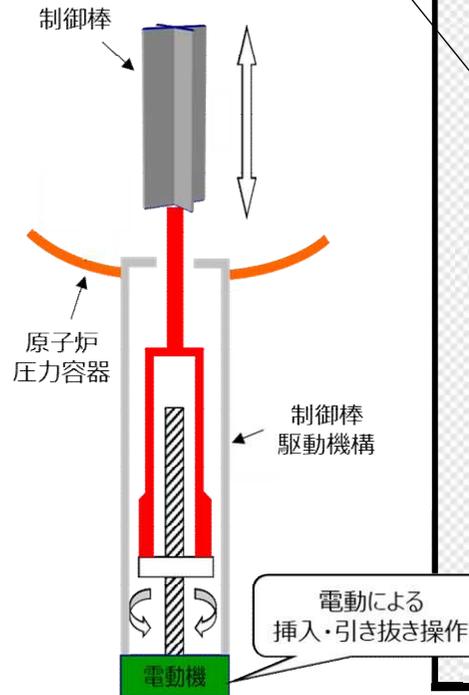
③制御棒駆動機構 (実施中)

205本の制御棒について1本ずつ電動による挿入・引き抜き操作を行い、全ての制御棒駆動機構が正しく動作することを確認

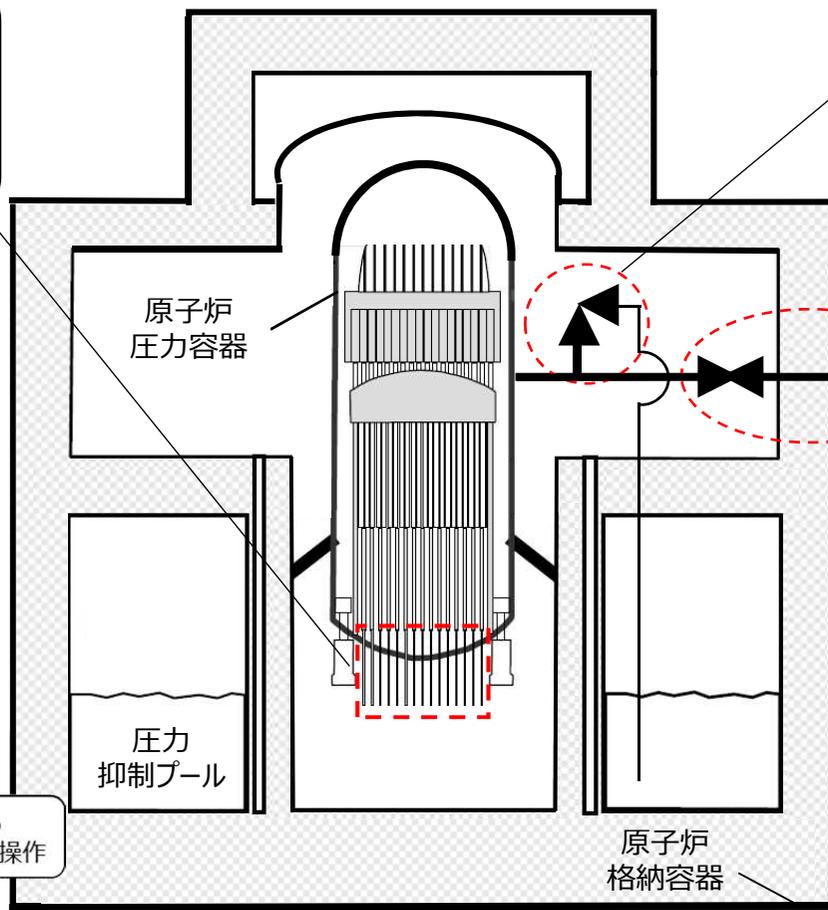
①主蒸気隔離弁 (4/10、4/15)

②主蒸気逃がし安全弁 (4/17)

主蒸気逃がし安全弁の動作確認

主蒸気隔離弁の開閉動作の確認、圧縮空気による圧力をかけて漏えいが無いかを確認

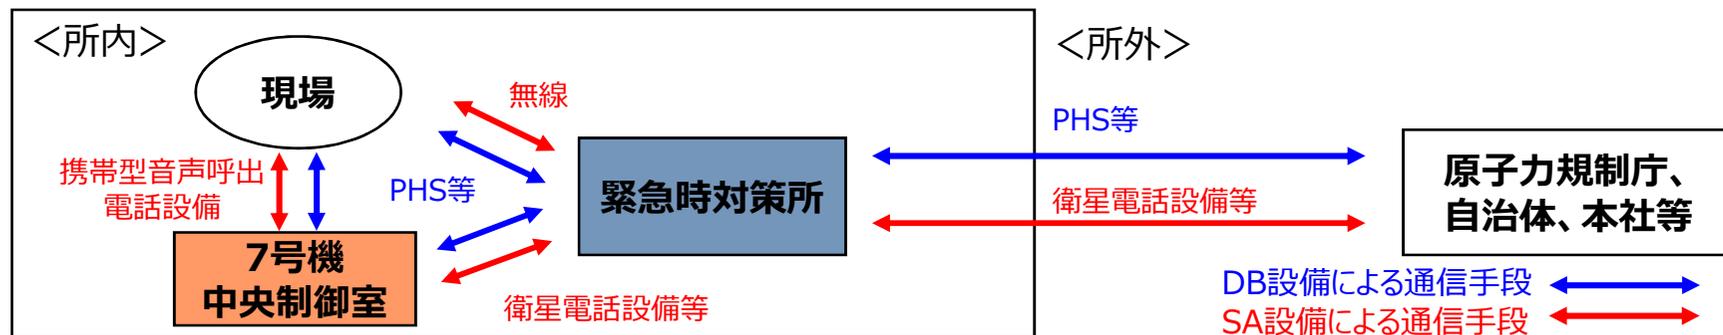
- 緊急時対策所や7号機中央制御室は所内外通信手段として、PHS等(DB設備※¹)を設置し、DB設備の不具合に備えて、新規制基準を踏まえ衛星電話設備等(SA設備※²)も設置
- SA設備は、保安規定のLCO設定の中で所定数等を定めており、故障等により要求を満たさなくなった場合にLCO逸脱※³となり、2025年1月31日までの過去1年間において、衛星通信設備の不具合に伴う、LCO逸脱が4件発生
- 4月30日に原子力規制委員会にて対応区分※⁴「第1区分」から「第2区分」に変更されることが決定され、追加検査の実施および改善処置活動に対する計画等の報告を求める通知を受領（報告書は5/12に原子力規制委員会へ提出）

- 要因分析表を作成し、故障箇所の特定制および原因調査を実施
 - アンテナNo.1、No.5の基板の構成部品である集積回路（IC）に不具合を確認
また、IC不具合の原因は、年間を通じた気温差による劣化の加速と推定
 - コネクタ内部への水分の侵入による内部短絡が発生し、通信不能に至ったと推定

発生日	設置場所	不具合機器	調査結果
1件目 2024/11/21	5号機 緊急時 対策所	衛星電話端末No.1 アンテナNo.1	<ul style="list-style-type: none"> • 端末の不具合に再現性なく、一過性と推定 • アンテナ内のICに不具合を確認 • 不具合の原因は年間を通じた気温差による劣化の加速と推定
2件目 2025/1/14		衛星電話端末No.2	<ul style="list-style-type: none"> • 再現性なく、一過性と推定
3件目 2025/1/27		アンテナNo.5	<ul style="list-style-type: none"> • アンテナ内のICに不具合を確認 • 不具合の原因は年間を通じた気温差による劣化の加速と推定
4件目 2025/1/31	7号機 中央制御室	コネクタ	<ul style="list-style-type: none"> • コネクタ内部への水分の侵入による内部短絡が発生し通信不能に至ったと推定

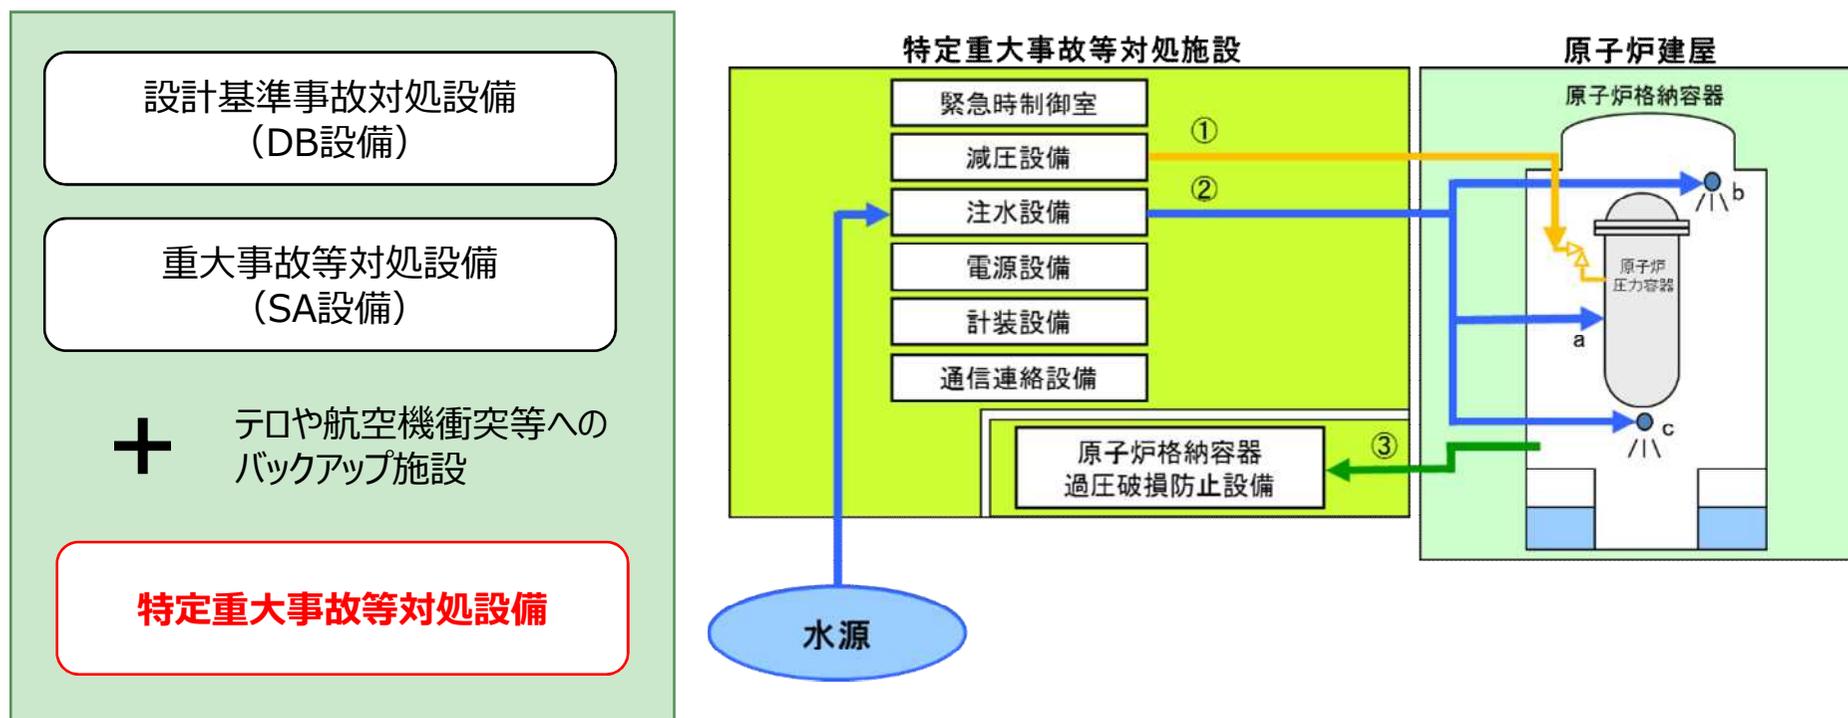
- 特定重大事故等対処施設は、発電所への「意図的な航空機衝突等による大規模な損壊」で広範囲に設備が 使えない事態において、原子炉格納容器の破損を防止するためのバックアップ施設
- 工程精査中だが、仕様の方角性が固まりつつあることから、工事完了時期を変更して、原子力規制庁に届出

※ 7号機：2025年3月→2029年8月、6号機：2026年9月→2031年9月に変更
