福島第二原子力発電所における不適合処理・保守状況について

福島第二原子力発電所作業における年次点検未実施の移動式クレーン使用
に関する富岡労働基準監督署への協力企業の是正結果報告について

福島第二原子力発電所作業における年次点検未実施の 移動式クレーンの使用について

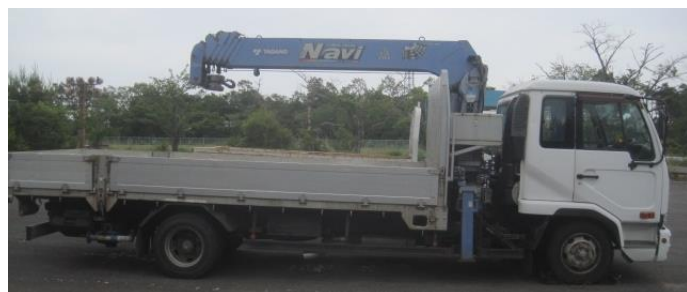
※2 小型移動式クレーン（トラッククレーン）

トラックの仕様

積載量：1.15トン

クレーン容量：2.93トン

2023年5月25日、福島第二原子力発電所1号炉タービン建屋大物搬入口シャッター開閉器※1交換作業に使用していた小型移動式クレーン（トラッククレーン）※2の年次点検において、移動式クレーンの法令では、年に一回、当該クレーンの所有者である一次請け企業の責任で年次点検（当該クレーンの期限：4月11日まで）を実施すべきところ、当該点検を実施せずに5月23日と25日に使用していたことが判明しました。

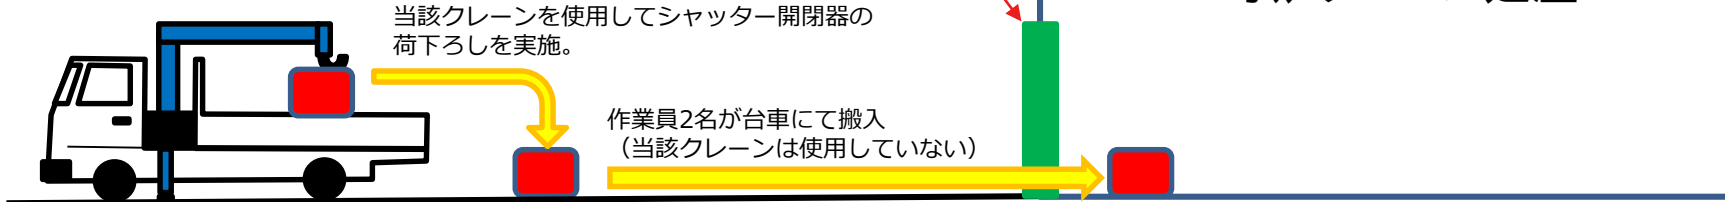
◆作業の状況（イメージ図）

大物搬入口

1号炉タービン建屋

当該クレーンを使用してシャッター開閉器の荷下ろしを実施。

作業員2名が台車にて搬入
（当該クレーンは使用していない）
