## 柏崎刈羽原子力発電所6号炉及び7号炉

### 敷地の地質・地質構造について

平成28年9月30日  
東京電力ホールディングス株式会社

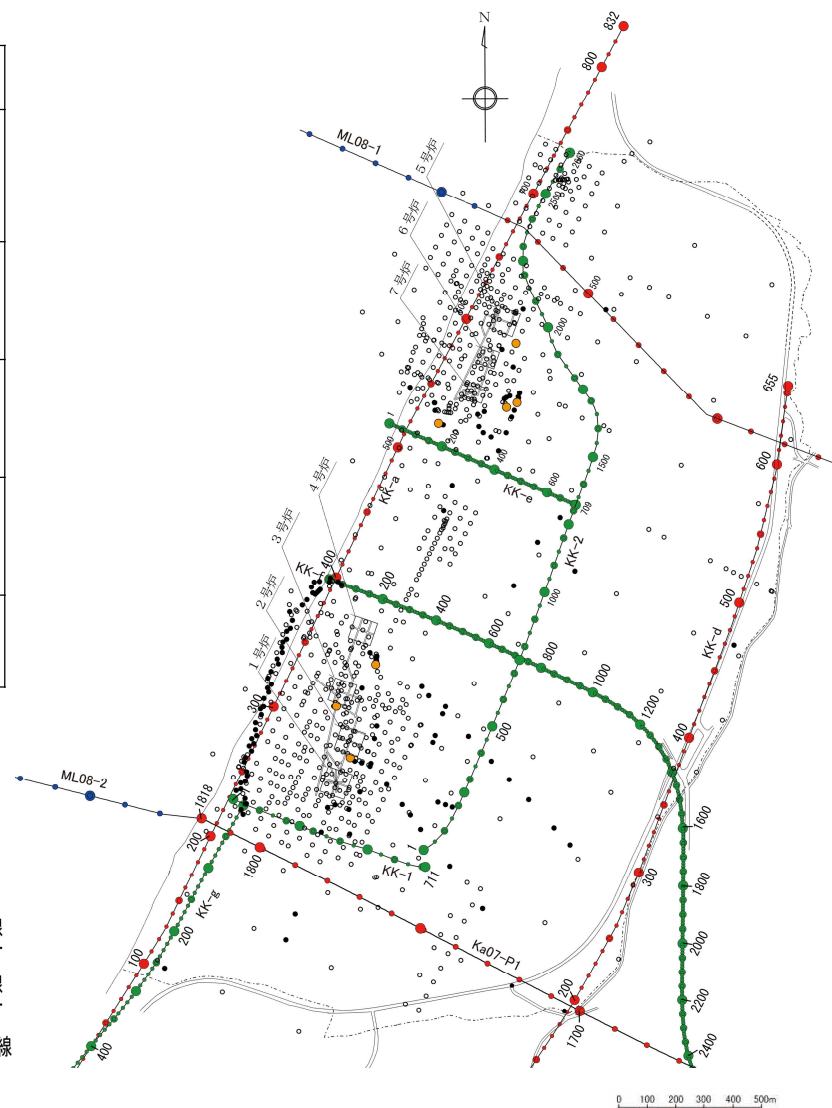
敷地の地質調査位置図

調査項目	調査数量
反射法地震探査	7測線 延長約1.8km
ボーリング調査	約950孔 延長約78,500m
試掘坑調査 (5, 6, 7号炉)	延長約1,615m
試掘坑調査 (1, 2, 3, 4号炉)	延長約2,170m
立坑調査	7箇所

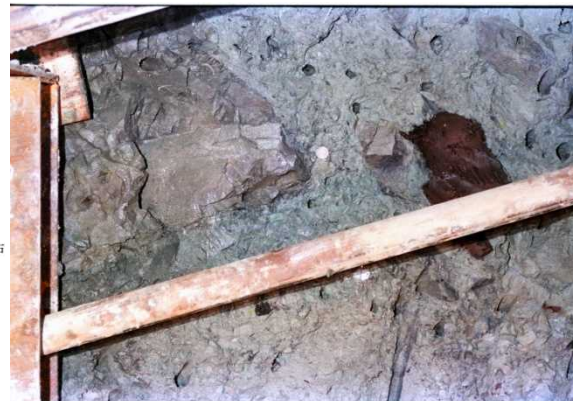
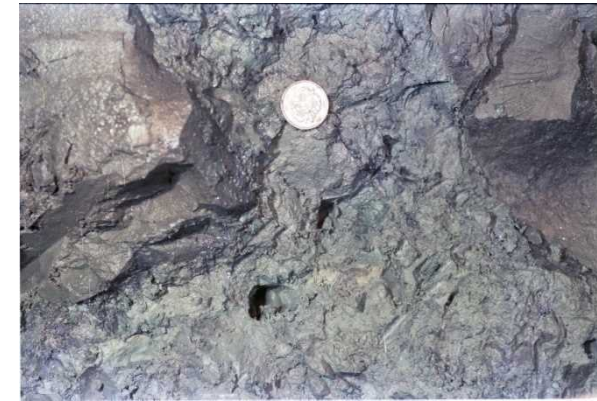
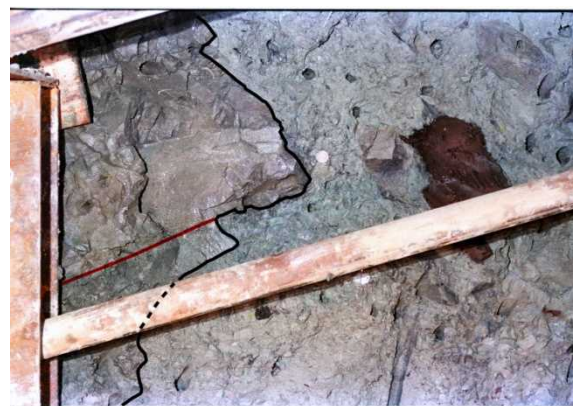
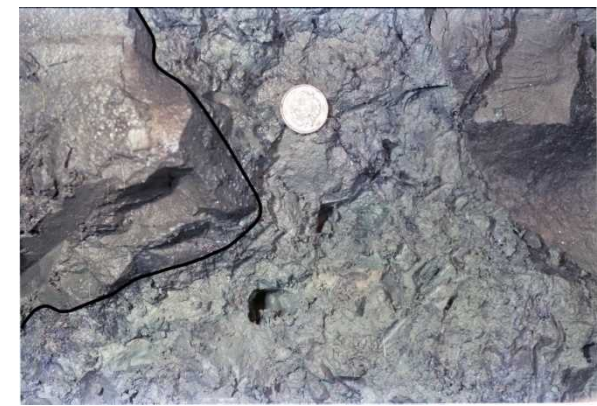
L<sub>2</sub>坑壁面写真

西山層 ← 古安田層 (A<sub>2</sub>部層) →

同左拡大写真

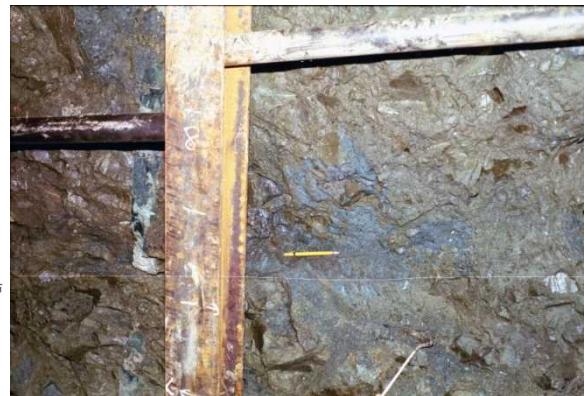
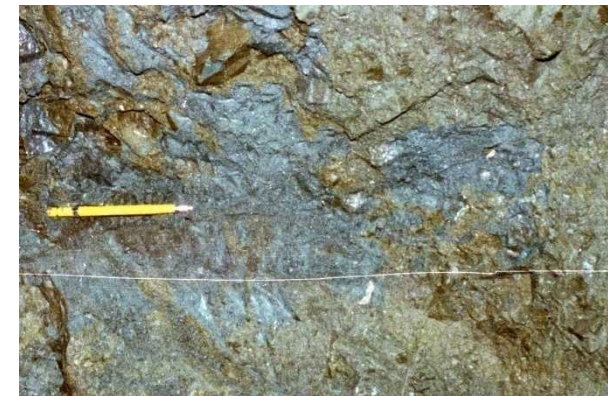
- ① マトリクスに砂を含む泥岩礫層（古安田層）
- ② N28W35W 粘土は伴わない。20cm連続して消滅。
- ③ N13W30W 粘土は伴わない。25cm連続して消滅。

西山層

古安田層 西山層 (A<sub>2</sub>部層)

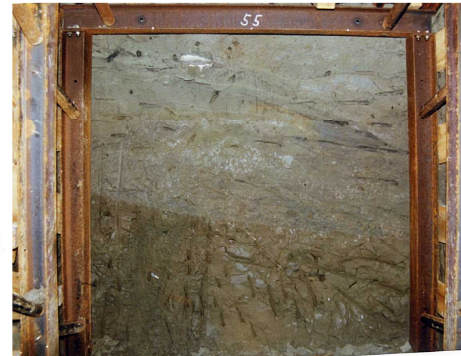
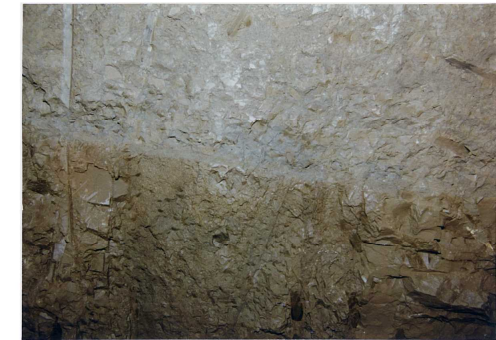
3V-1断層と古安田層との関係 (3V-1坑最終切羽)

- 3V-1～3V-5断層のうち、破碎幅及び変位量が大きく、かつ連続性のよい3V-1断層を荒浜側のV系断層の代表とした。
- 3V-1断層と古安田層の関係を確認するため、-20m坑から東北東に試掘坑を掘削して3V-1断層の延長部を確認した後、上方に向かって試掘坑による追跡調査を実施した。
- その結果、3V-1断層は古安田層に変位・変形を与えていない。
- 以上のことから、3V-1断層は古安田層堆積以降の活動は認められず、将来活動する断層等ではないと判断される。

古安田層  
(A<sub>2</sub>部層)

西山層

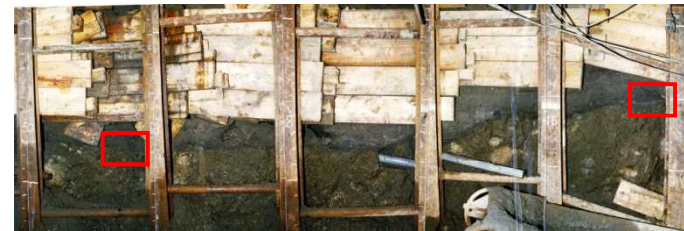
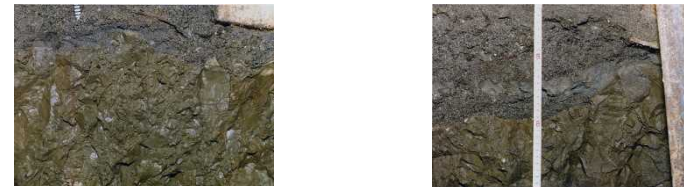
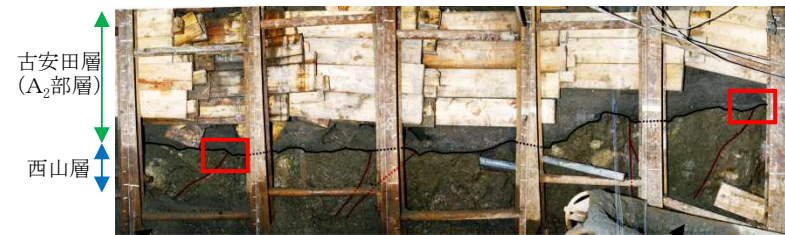
①坑南側壁①断層写真

①断層と古安田層との関係（①坑南側壁）

①断層破碎部

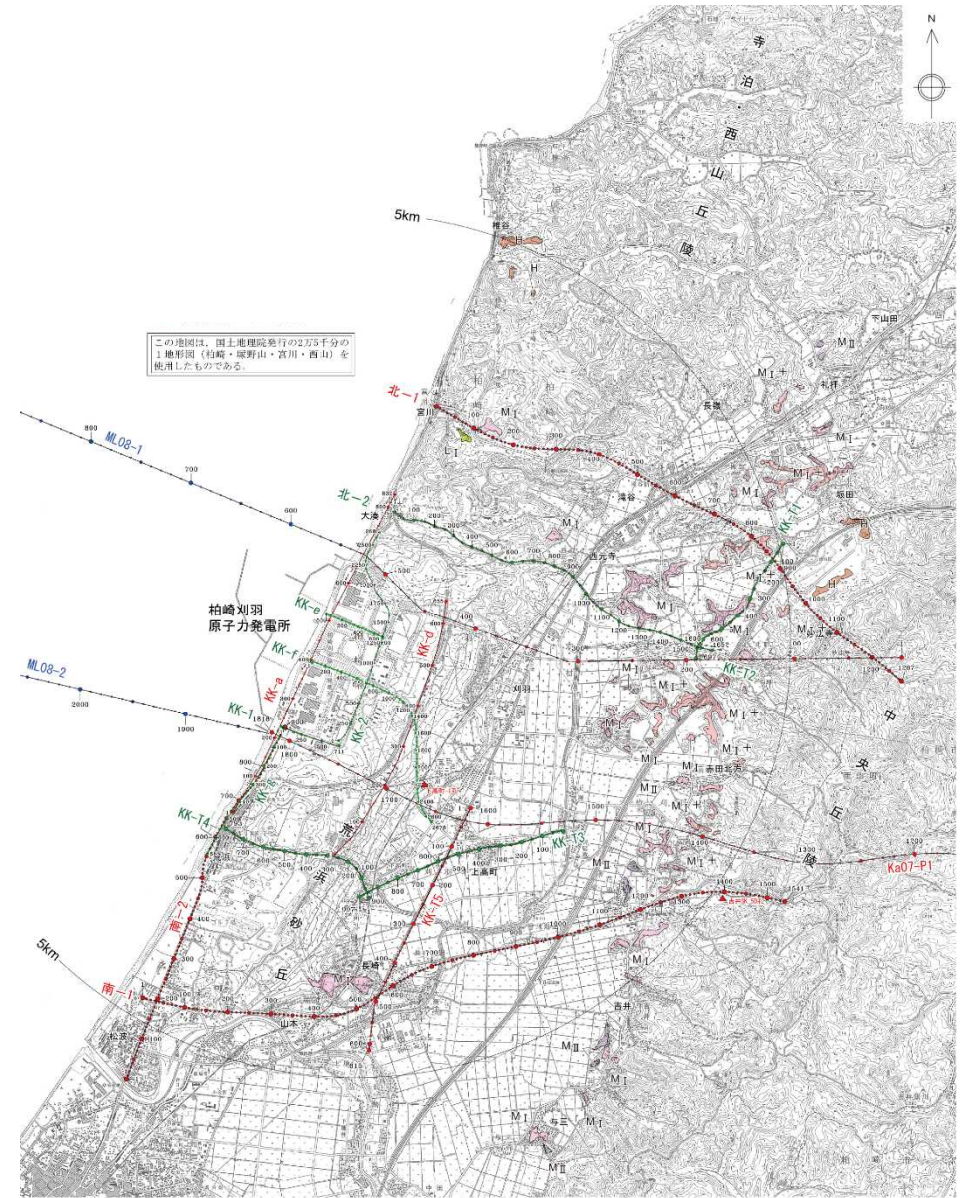
敷地及び敷地近傍の変動地形図

- [新編]日本の活断層（1991）や活断層デジタルマップ（2002）等いずれの文献においても、敷地及び敷地近傍にリニアメントは認められない。
- 空中写真判読結果によると、敷地近傍の柏崎平野周辺に分布する段丘面は、段丘面の標高、分布形態、連続性、面の開析程度等により、高位からH面群、M<sub>I</sub><sup>+</sup>面、M<sub>I</sub>面、M<sub>II</sub>面及びL<sub>I</sub>面に区分される。
- 最も広く分布する段丘面はM<sub>I</sub>面である。
- 敷地及び敷地近傍にリニアメントは判読されない。

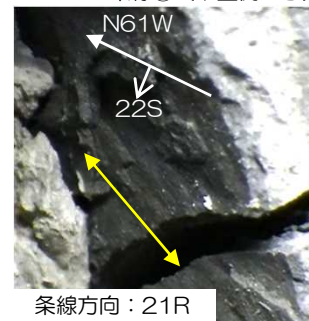
F5-16条線② (上盤側から)

条線方向: 21R (N61W)
