平成23年福島第一原子力発電所事故を踏まえた  
シビアアクシデントへの対応に関する措置の実施について  
(実施状況報告)

平成23年6月14日

東京電力株式会社

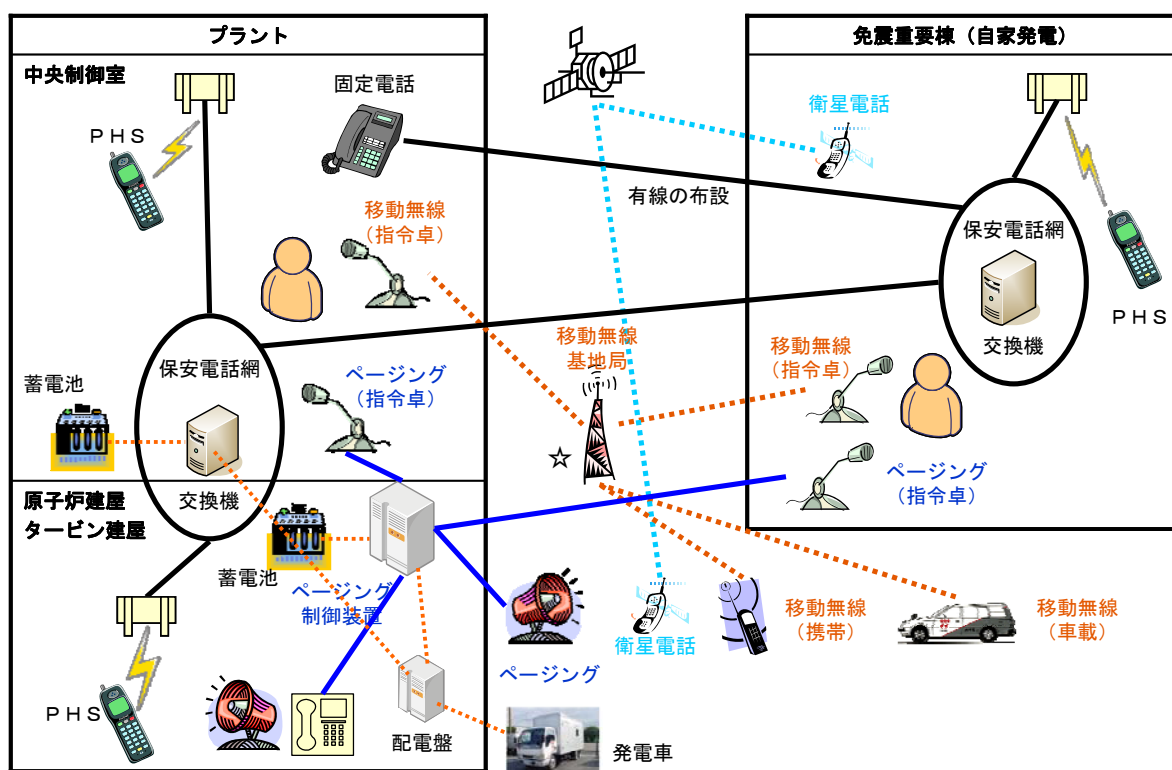
参考図：柏崎刈羽原子力発電所

以下の通信設備を整備済みである。

- 衛星電話 柏崎刈羽：5台、福島第二：4台
- 移動無線 柏崎刈羽：携帯9台、車載8台、指令卓7台  
福島第二：携帯4台、車載3台、指令卓2台
- 保安電話（PHS）、ページング

現状、発電所建屋内の通信手段はページングおよび保安電話(PHS)、その他のエリアについては、前記のほかに移動無線および衛星電話を配備している。

福島第二原子力発電所においては移動無線基地局及び非常用電源がある無線局舎は津波の影響を受けにくい箇所(O.P 47.9m+基礎0.3m)に配備されており、柏崎刈羽原子力発電所においては移動無線基地局及び非常用電源がある免震重要棟は津波の影響を受けにくい箇所(T.P 13m+基礎0.5m)に配備している。

ページング及び保安電話には受電システムを2系統(交流)から選択できる冗長性を有しており、全交流電源喪失時においても蓄電池(直流)あるいは電源車等からの電源供給により、ページングまたは保安電話

の通信機能を利用できる構成になっている。(添付資料－3)

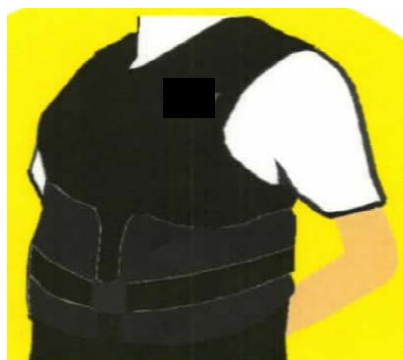
高線量対応防護服

- しゃへいベスト
- 重量：約１８kg
- しゃへい能力：鉛２mm 当量相当

上記の教訓を踏まえ、高線量対応防護服を各発電所に10着配備し、保管場所は各発電所とも免震重要棟に備え付けることとする(平成23年7月配備予定)。

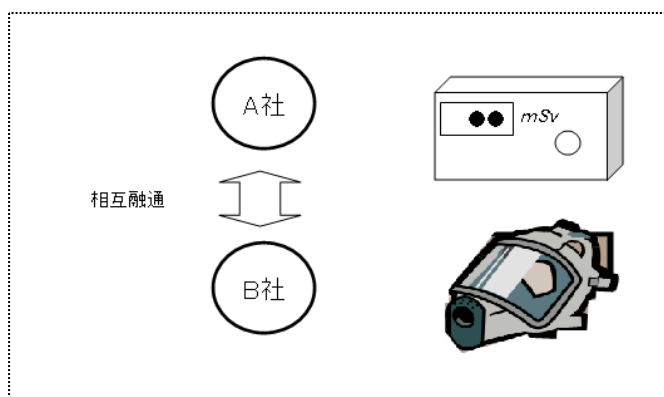
個人線量計・全面マスク

高線量対応防護服等の資機材について、事業者及び関係機関の間で相互融通する。

また、高線量対応防護服・個人線量計や全面マスクなど、現在、原子力災害時における原子力事業者間協力協定の資機材リストに定められていない資機材についても、必要に応じ原子力事業者間で相互に融通しあうことを「経済産業大臣からの指示文書を踏まえた高線量対応防護服等の資機材に関する取扱いについて(平成23年6月9日付)」による

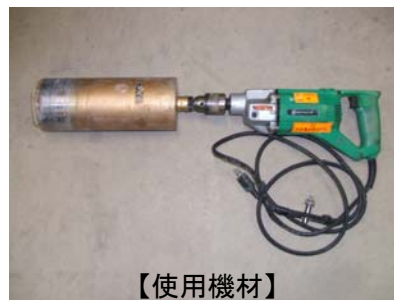
- 原子炉建屋への穴開け作業が容易にできるよう資機材を準備するとともに、手順を整備する。（整備済）

【使用機材】

全交流電源喪失時において、格納容器から漏えいした水素が原子炉建屋に蓄積した場合に備え、福島第一原子力発電所で実施した建屋への穴あけ作業ができるように資機材を、福島第二原子力発電所においては免震重要棟に、柏崎刈羽原子力発電所においては原子炉建屋屋上に配備するとともに、手順を整備した。
