# 福島第一原子力発電所 プラント関連パラメータ

滞留水の貯蔵及び処理の状況概略

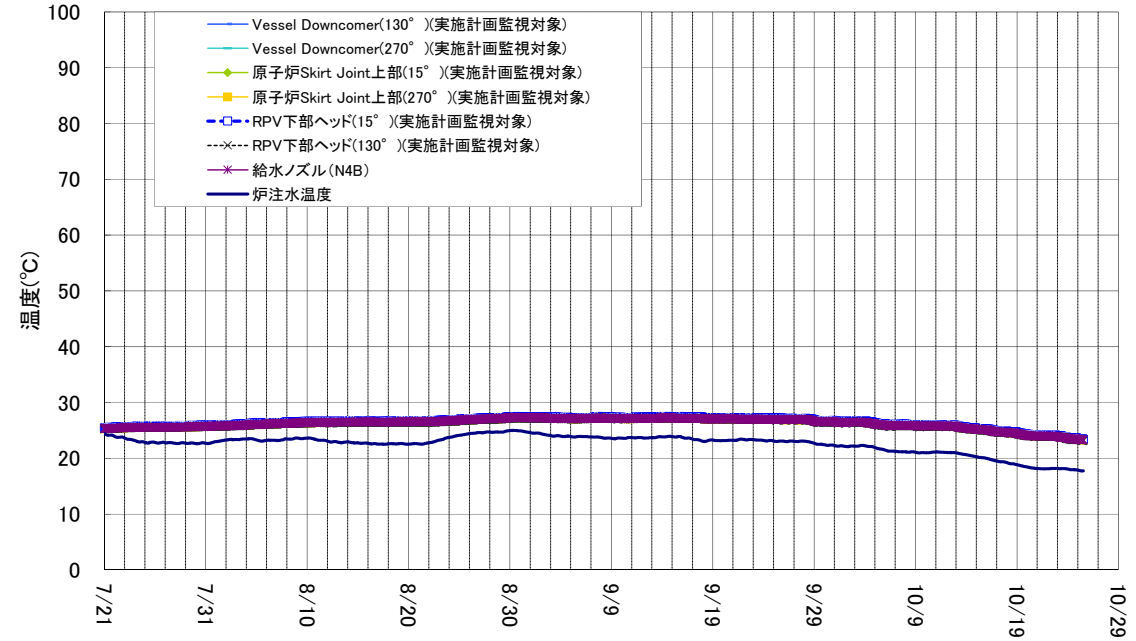
1号機 原子炉压力容器まわり温度(7/21~10/25)

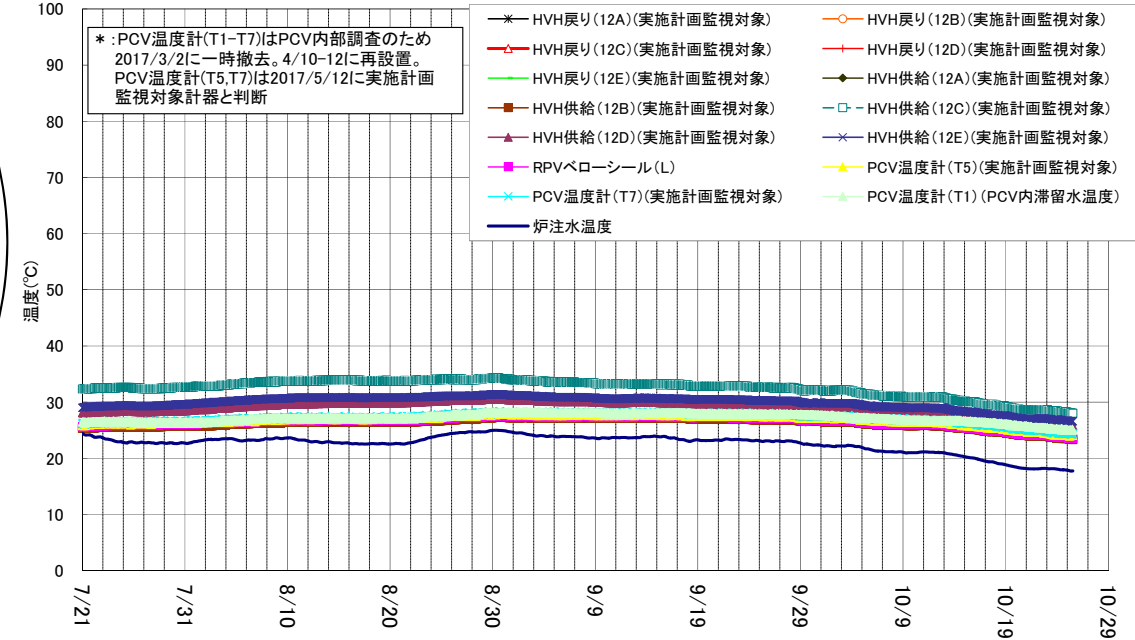
1号機 D/W雰囲気温度(7/21~10/25)

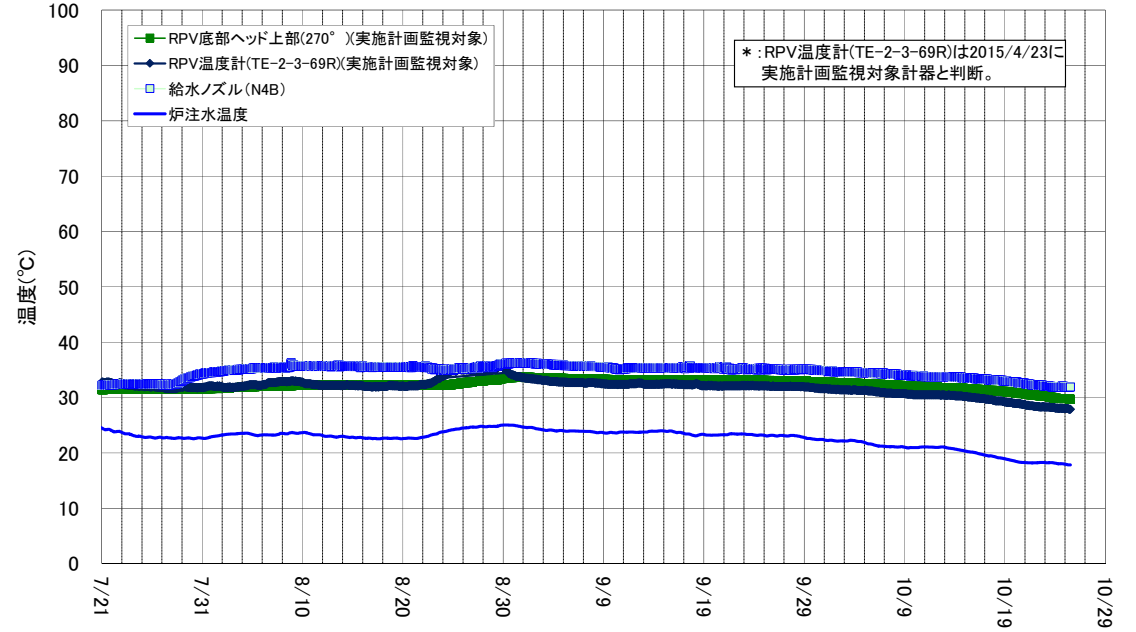
2号機 原子炉压力容器まわり温度 (7/21~10/25)

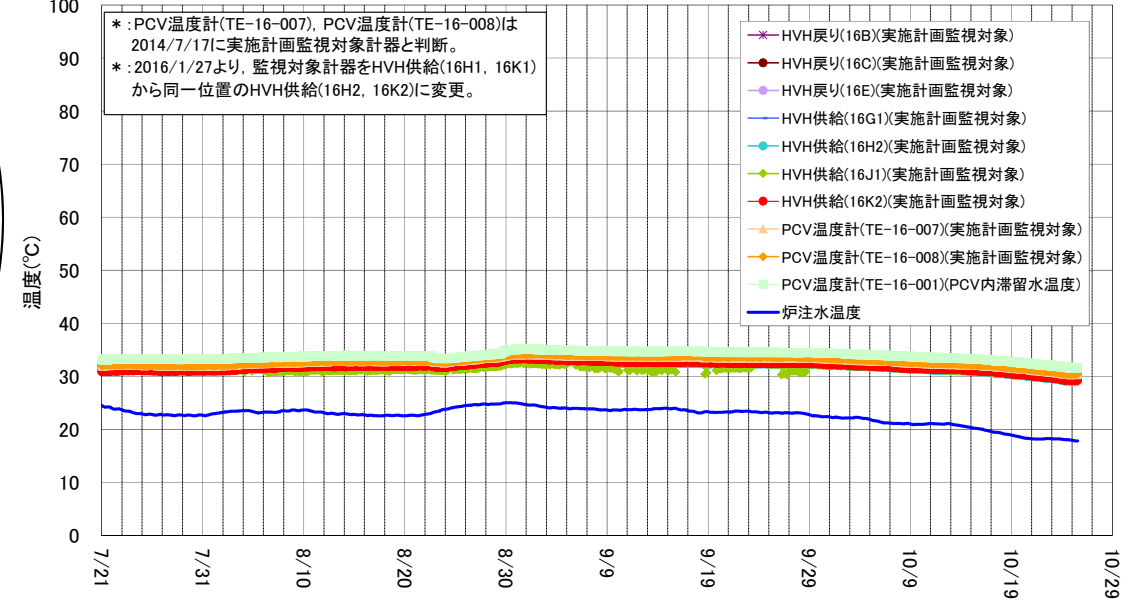
2号機 D/W雰囲気温度 (7/21~10/25)

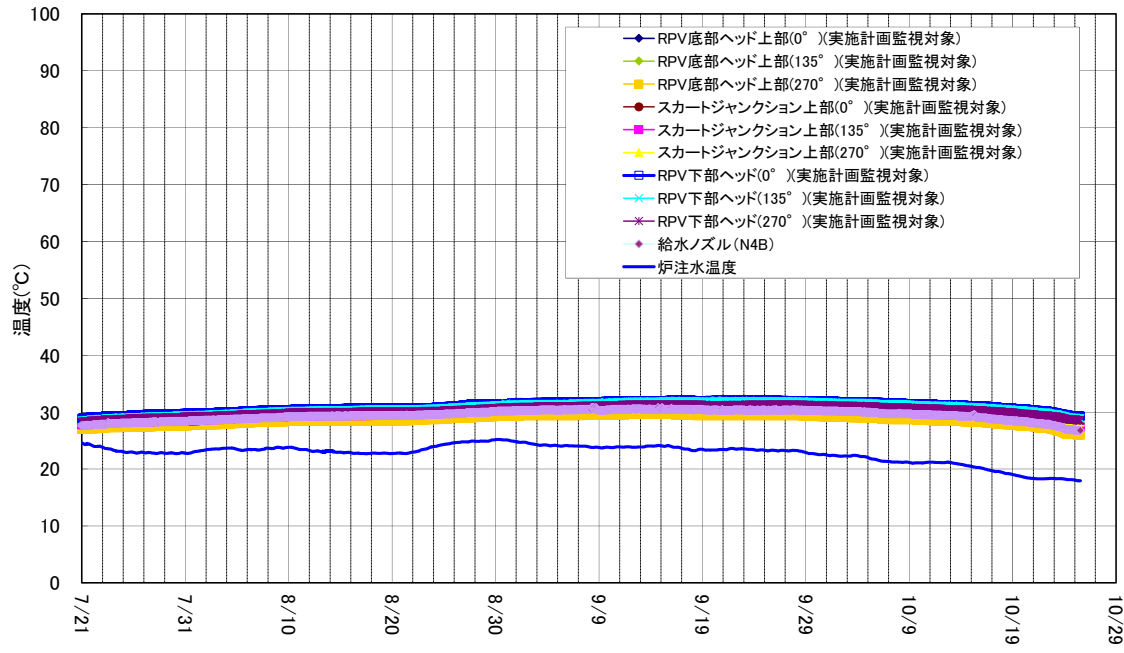
3号機 原子炉压力容器まわり温度(7/21~10/25)

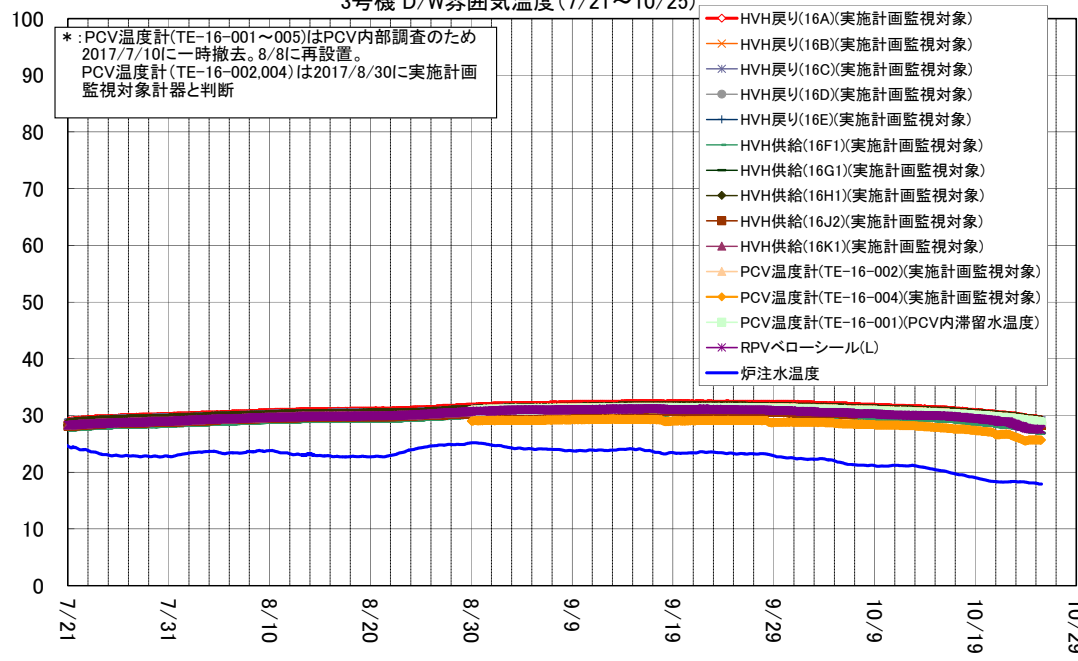
3号機 D/W雰囲気温度(7/21~10/25)

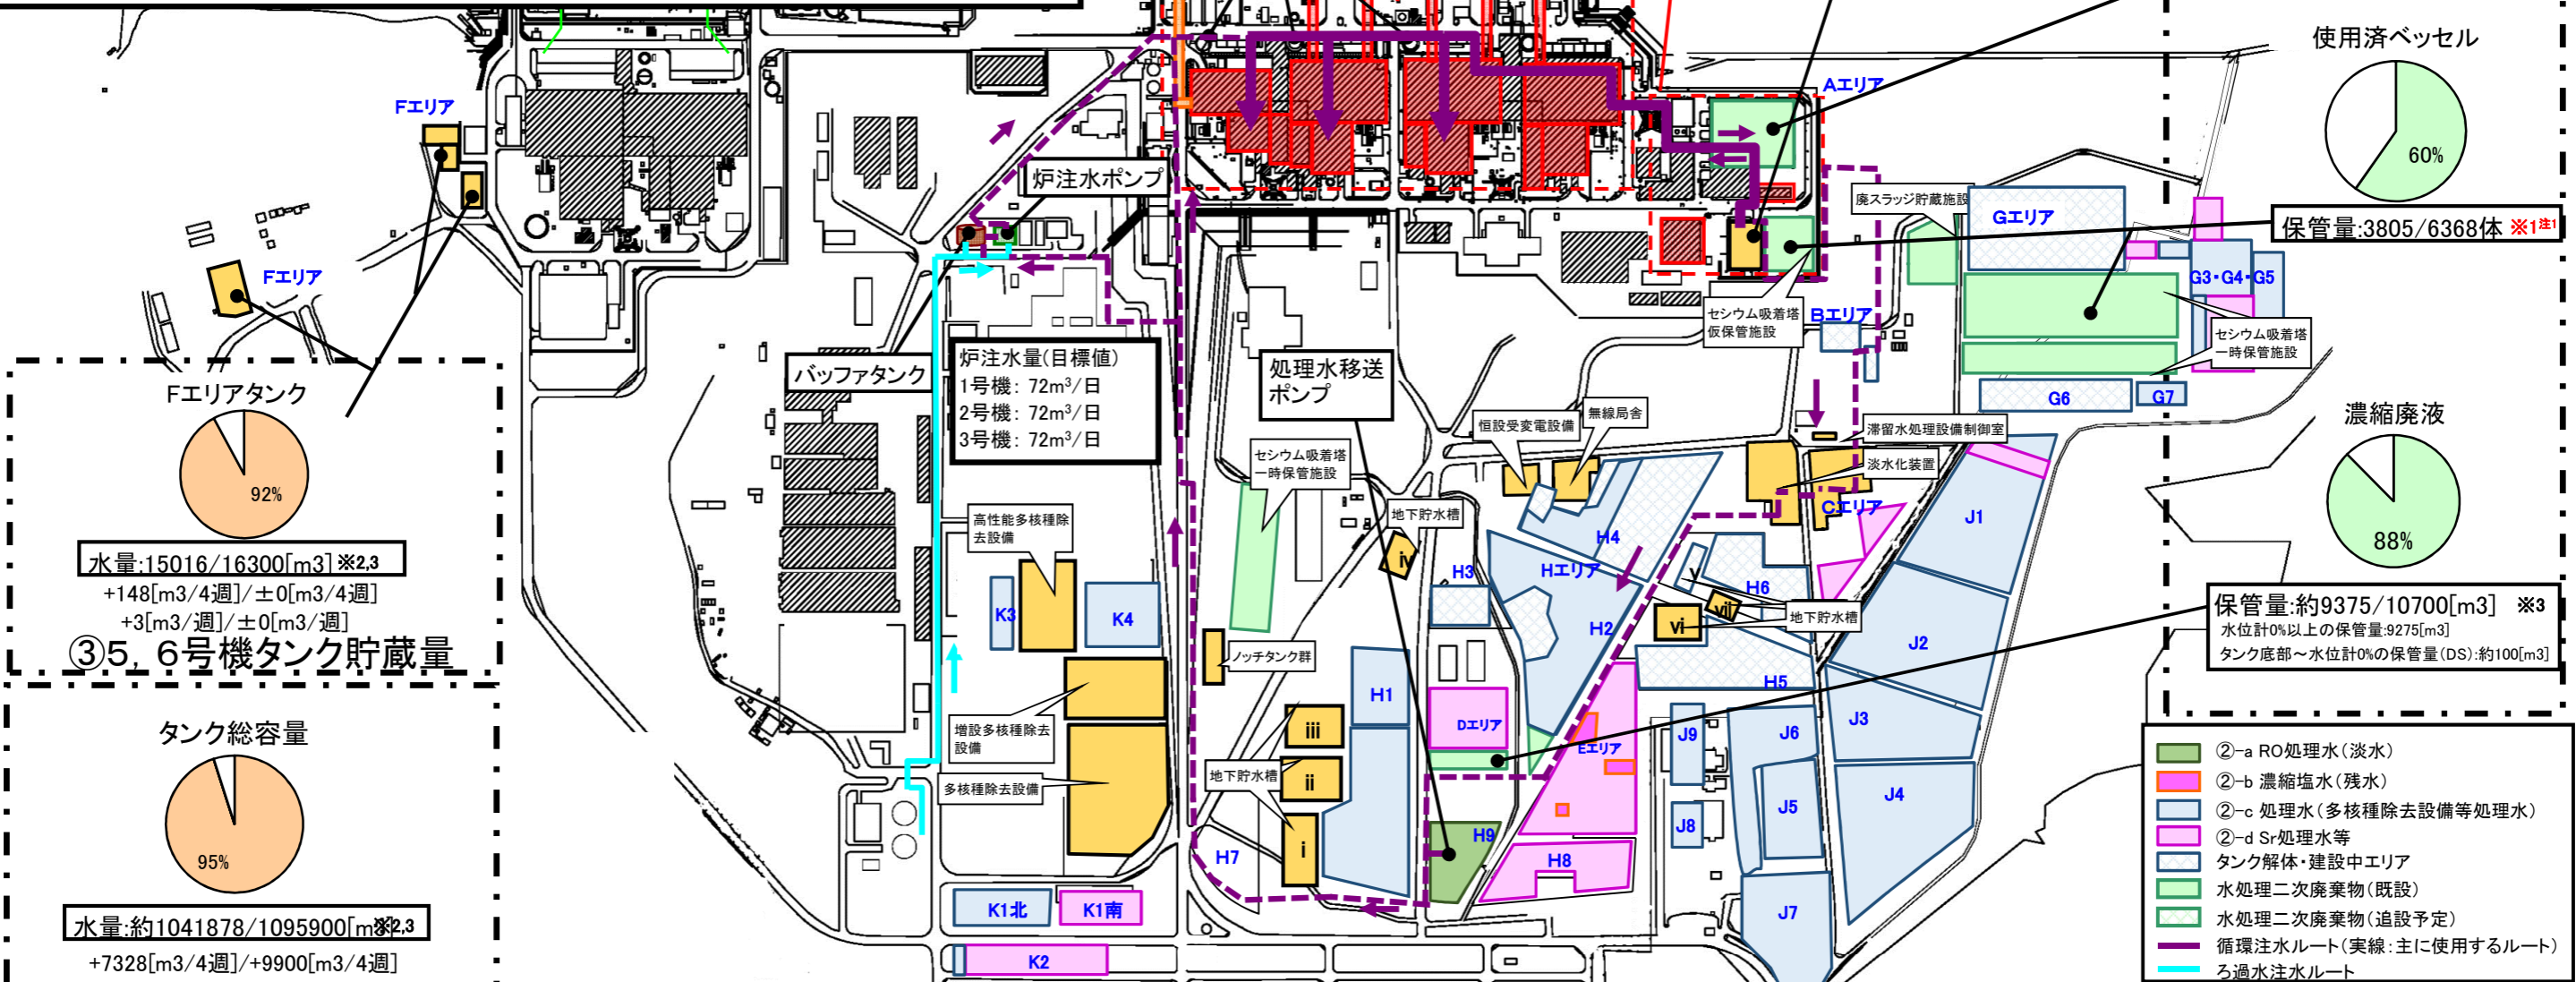
- ②-a RO処理水(淡水)
- ②-b 濃縮塩水(残水)
- ②-c 処理水(多核種除去設備等処理水)
- ②-d Sr処理水等
- タンク解体・建設中エリア
- 水処理二次廃棄物(既設)
- 水処理二次廃棄物(追設予定)
- 循環注水ルート(実線:主に使用するルート)
- ろ過水注水ルート

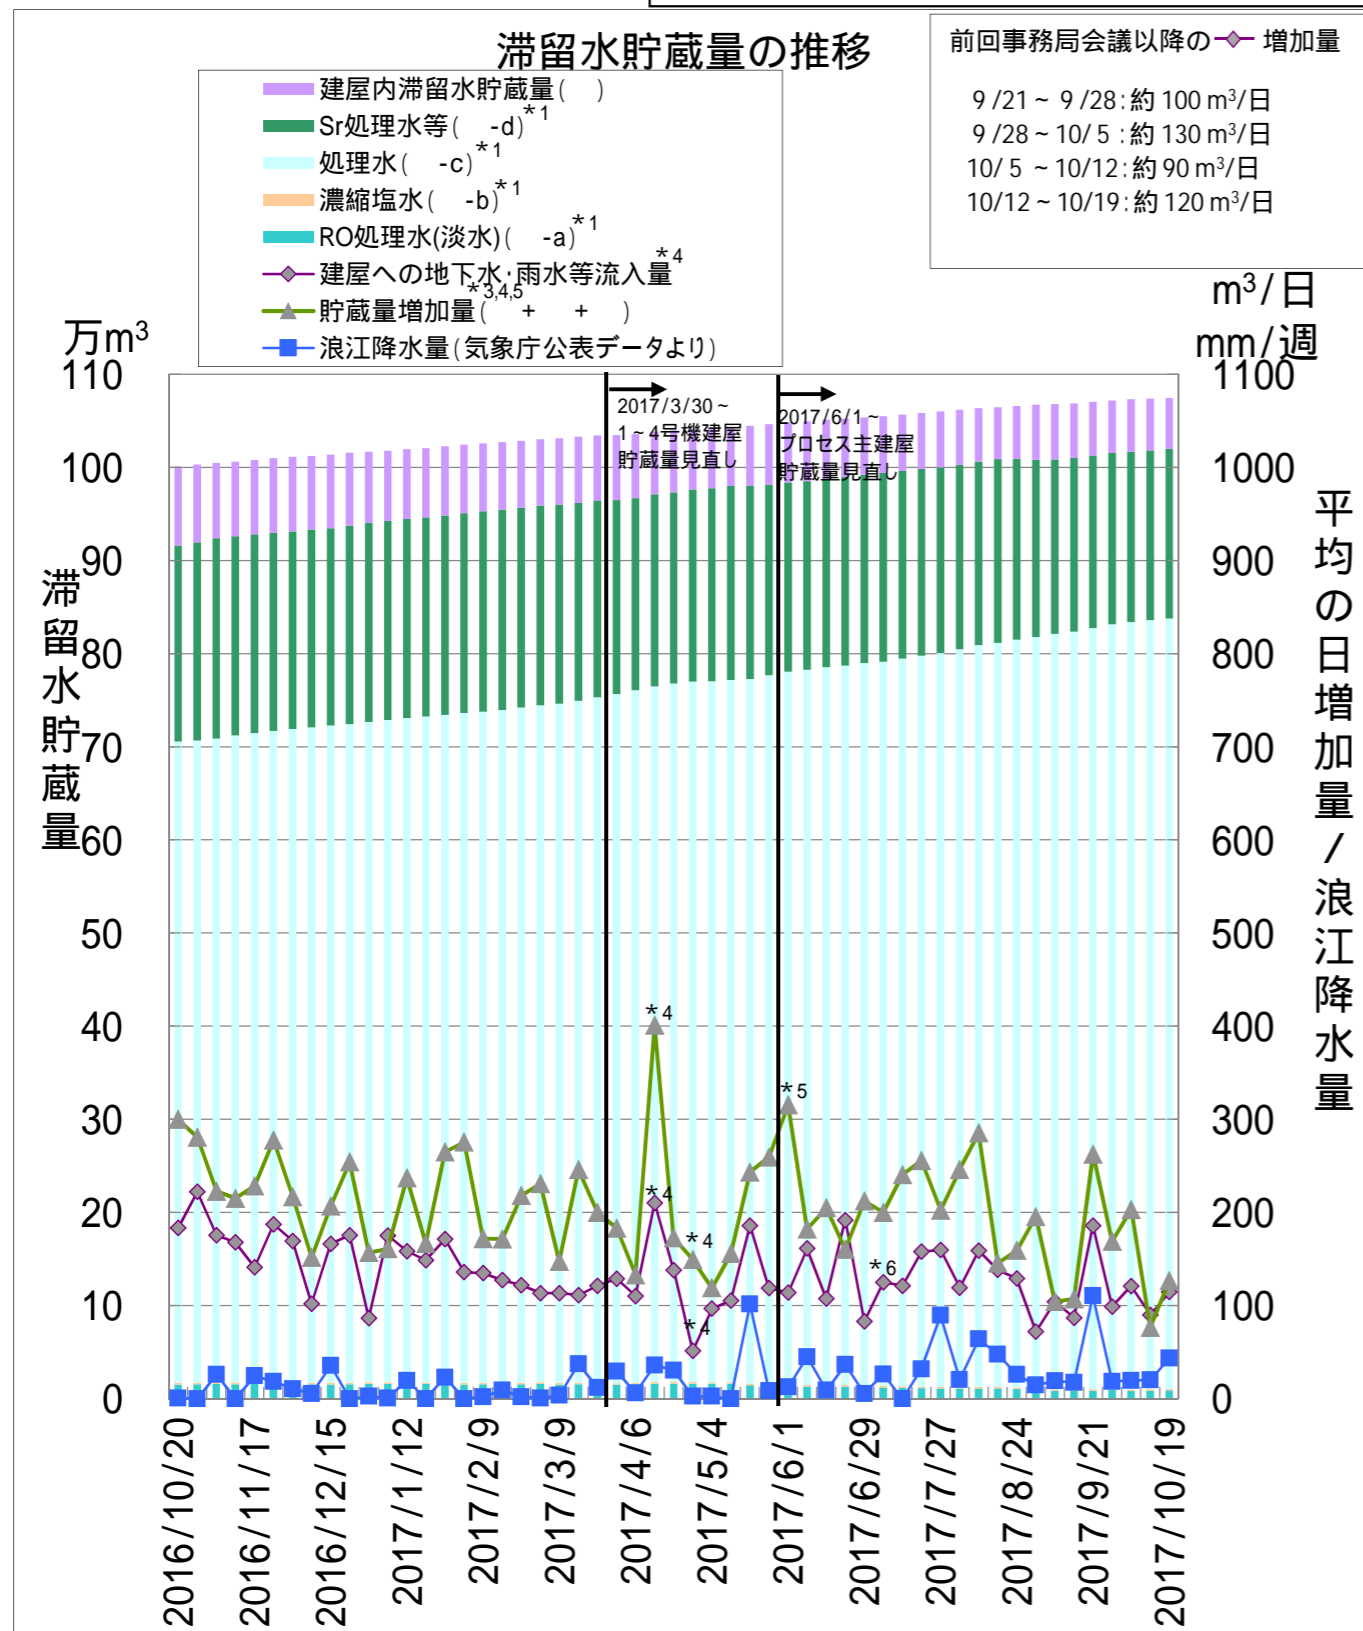
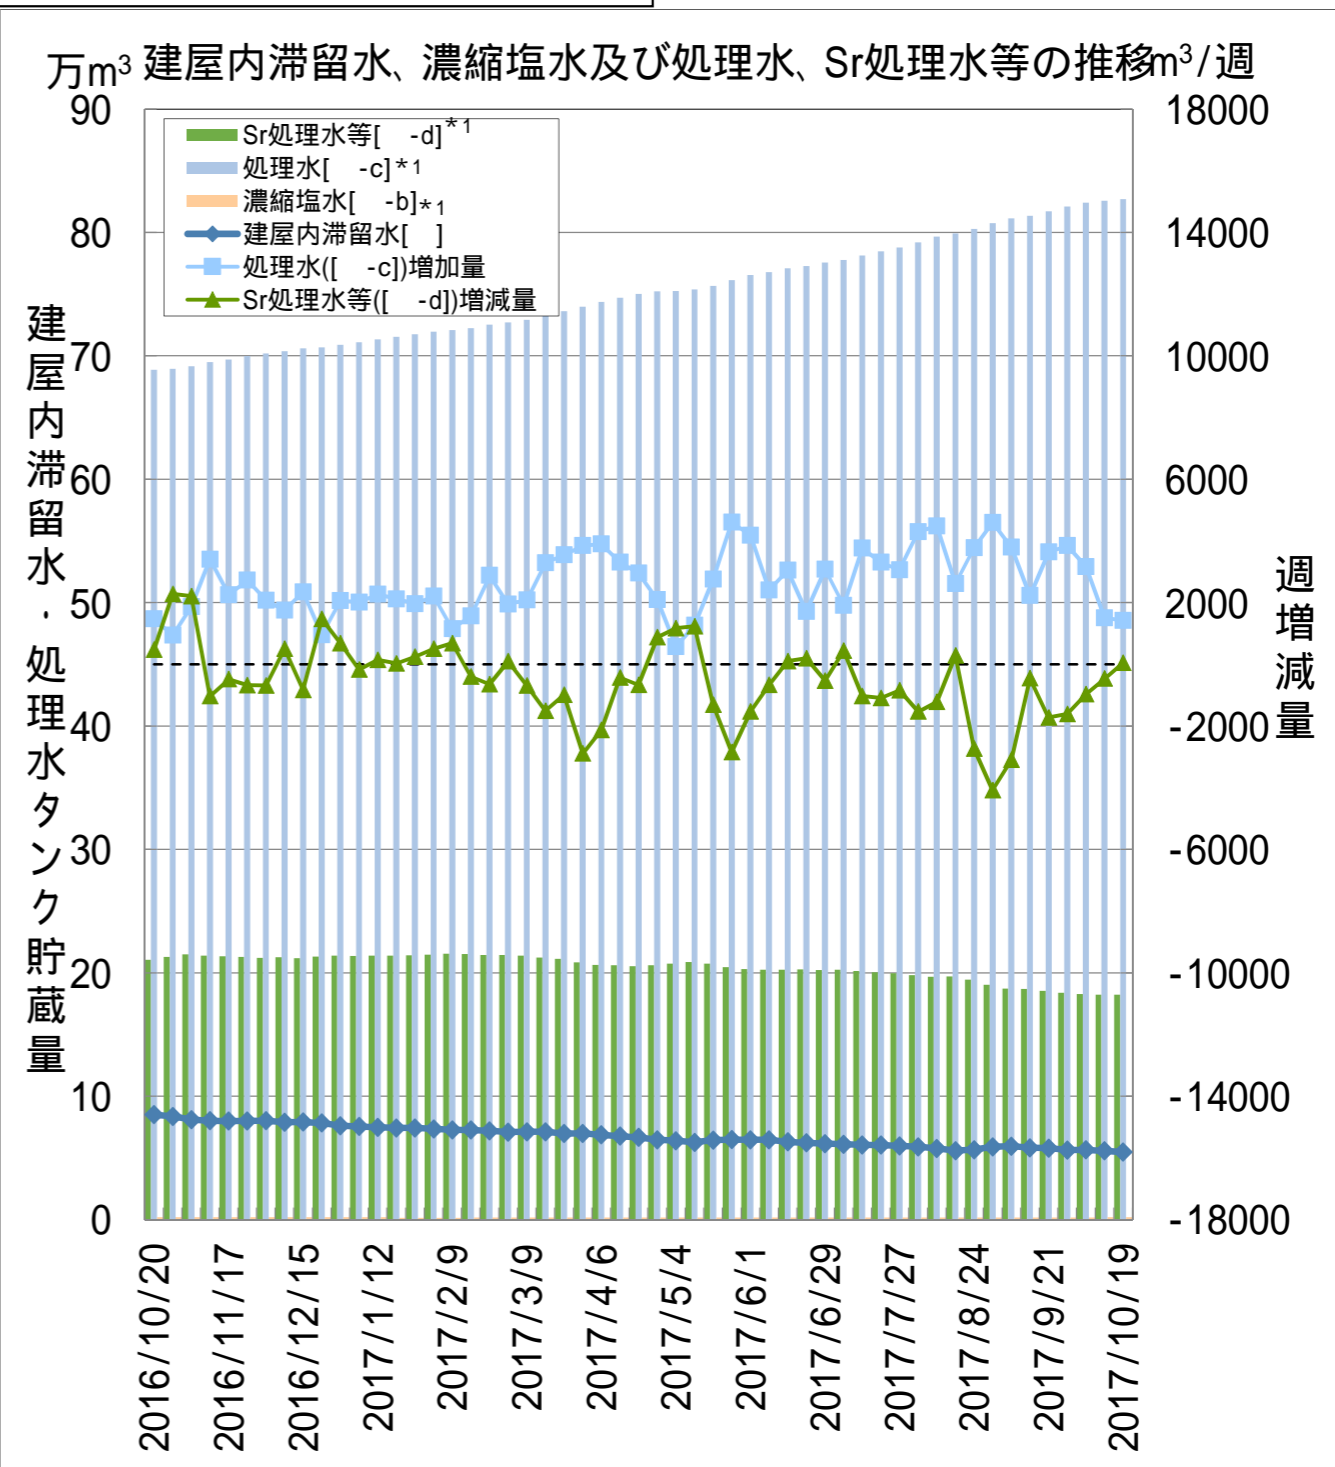
# 滞留水の貯蔵状況の推移

：建屋内滞留水貯蔵量(1~4号機、プロセス主建屋、高温焼却炉建屋、廃液供給タンク、SPT(B))  
 ：1~4号機タンク貯蔵量  
 ([ -aRO処理水(淡水)] + [ -b濃縮塩水] + [ -c処理水] + [ -dSr処理水等])  
 ：タンク底部から水位計0%までの水量(DS)
