福島第一廃炉推進カンパニ

地下貯水槽の残水回収作業が完了しました

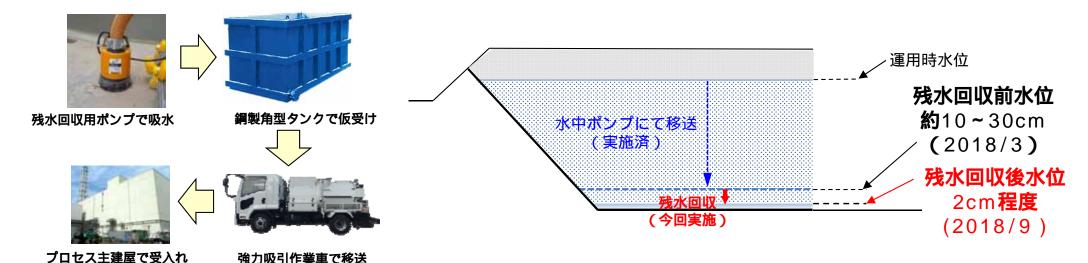
残水回収作業の流れ

地下貯水槽断面における残水(イメージ)
