# 福島第一原子力発電所 3号機 燃料取出再開に向けた対応状況について

< 参 考 資 料 >  
2019年10月16日  
東京電力ホールディングス株式会社  
福島第一廃炉推進カンパニー

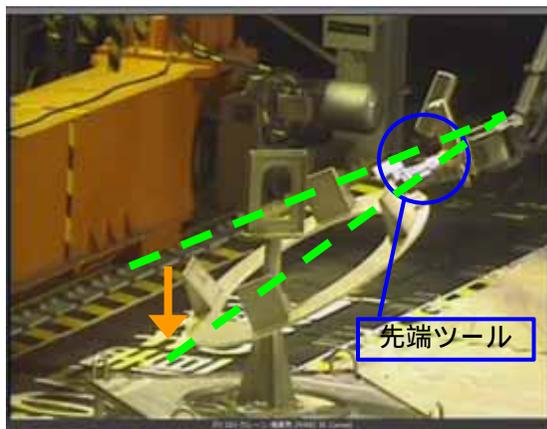
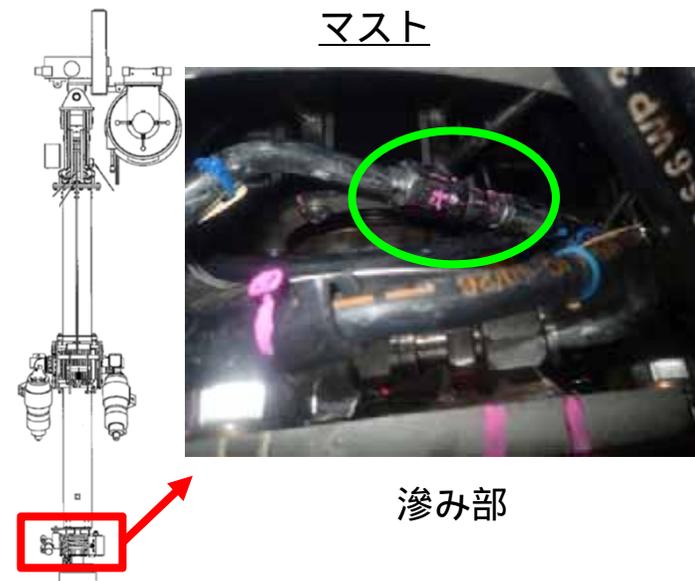
- 昨晚（10月15日）、5回目となる3号機燃料取り出し前の準備作業を行っていたところ、燃料取扱設備のマニピュレータの左腕において、フランジプロテクタ を把持した状態で関節の角度を変える操作を行った際、角度を維持できず、下がってしまう状態を確認しました。（ 輸送容器の蓋を開けた際、蓋を結合するフランジ部分に異物が付着しないように設置するステンレス製の保護板）
- 今後、原因調査を実施し対策を講じる予定ですが、マニピュレータの右腕でもフランジプロテクタの取扱いは、構造上は可能であることから、今後準備が整い次第、右腕に先端ツール（掴み具）を装着して動作確認や動線確認を実施する予定です。この動作確認等の結果を踏まえ、燃料取り出し再開の日程を決定する予定です。
- なお、同マニピュレータの動作確認を行う際に、マストの水圧ホースの継手部から作動流体（水グリコール）が床面に滴下（30秒に1滴程度）していることを確認しました。水圧ホースと鋼管の接続部（継手）がわずかに斜めに入っていたことが原因であり、今朝、再接続を実施して滴下は停止し、マストが正常に動作することを確認しました。

マニピュレータ（手首の関節角度が維持できていない状況）
