福島第一原子力発電所 3号機 温度に関するパラメータ(代表点)

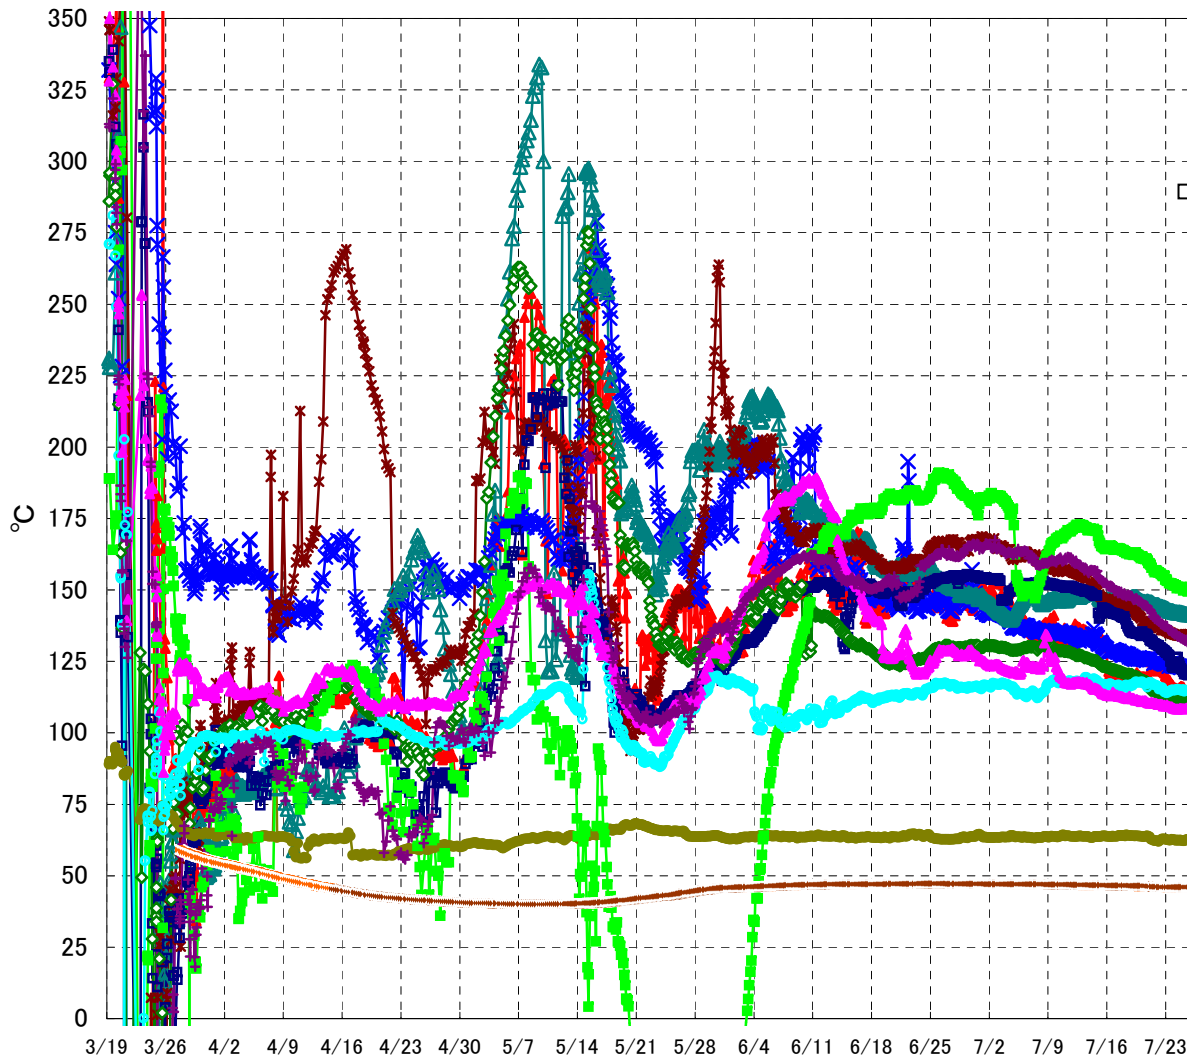
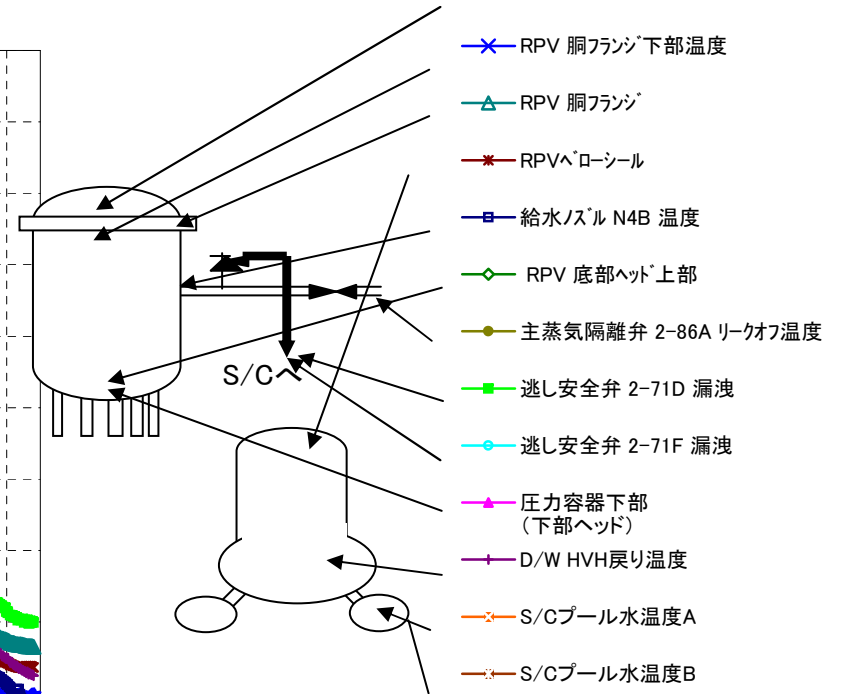
【留意事項】
 各計測器については、地震やその後の事象進展の影響を受けて、通常の使用環境条件を超えているものもあり、正しく測定されていない可能性のある計測器も存在している。プラントの状況を把握するために、このような計測の不確かさも考慮したうえで、複数の計測器から得られる情報を使用して変化の傾向にも着目して総合的に判断している。
