海水核種分析結果 < 沿岸 福島第一原子力発電所 >

(データ集約 : 5/2)

海水中の Pu 分析結果

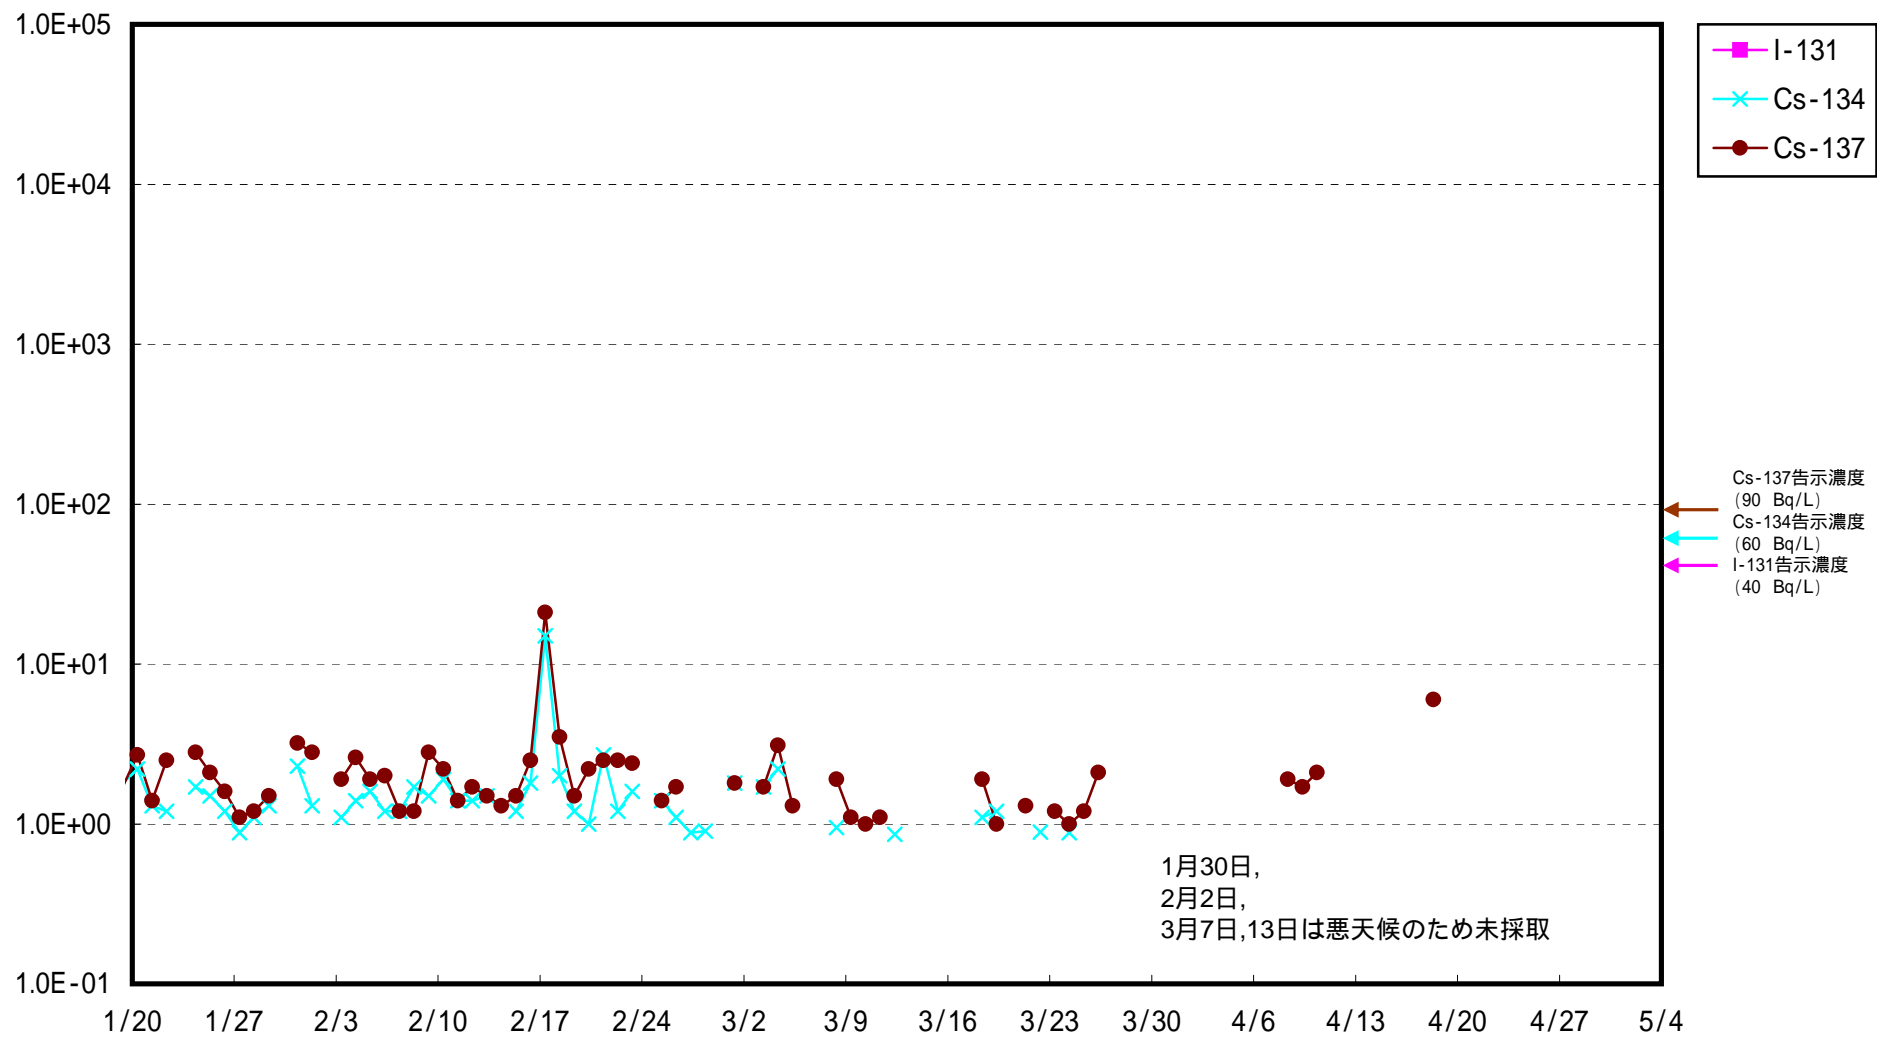
福島第一 南放水口付近 海水放射能濃度 (Bq / L)

採取場所	福島第一 5,6号機放水口北側 (5,6号機放水口から北側に約30m地点)		福島第一 南放水口付近 (1~4号機放水口から南側に約330m地点)		炉規則告示濃度限度 (Bq/L) (別表第2第六欄 周辺監視区域外の 水中の濃度限度)
試料採取日時時刻	平成24年5月1日 8時40分		平成24年5月1日 8時15分		
検出核種 (半減期)	試料濃度 (Bq/L)	倍率 (/)	試料濃度 (Bq/L)	倍率 (/)	
I-131 (約8日)	ND	-	ND	-	40
Cs-134 (約2年)	2.2	0.04	ND	-	60
Cs-137 (約30年)	2.8	0.03	ND	-	90
