遮へいスーツ着用時の線量確認用 APD着用不備について

< 参考資料 >
平成25年6月5日
東京電力株式会社

【概要】平成25年6月4日10時頃 確認

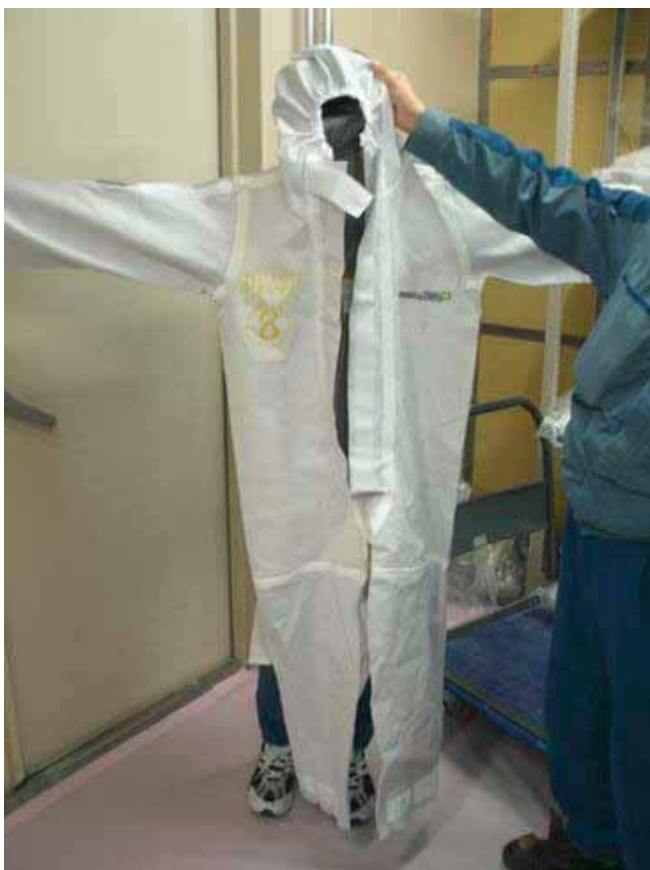
今回使用した遮へいスーツ

○今回着用していた遮蔽スーツは全身を覆っており、不均等被ばくはないものの、社内運用として念のため、外側もAPDを着用する運用としていた。

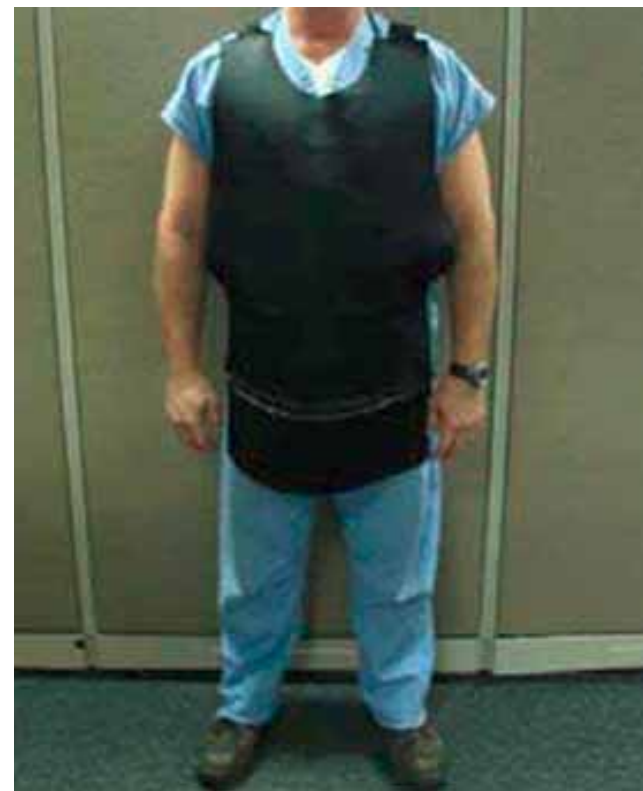
他の遮へいスーツ

○スーツを着用する時は、形状によってスーツで覆われた部分と覆われていない部分で被ばく線量に差が出る可能性がある(不均等被ばく)。それら进行评估するためにAPDをスーツの外側と内側の胸部で線量を確認する運用としていた。
