福島第一原子力発電所におけるタービン建屋東側の 地下水調査結果について<続報>

< 参考資料 >
平成25年6月19日
東京電力株式会社

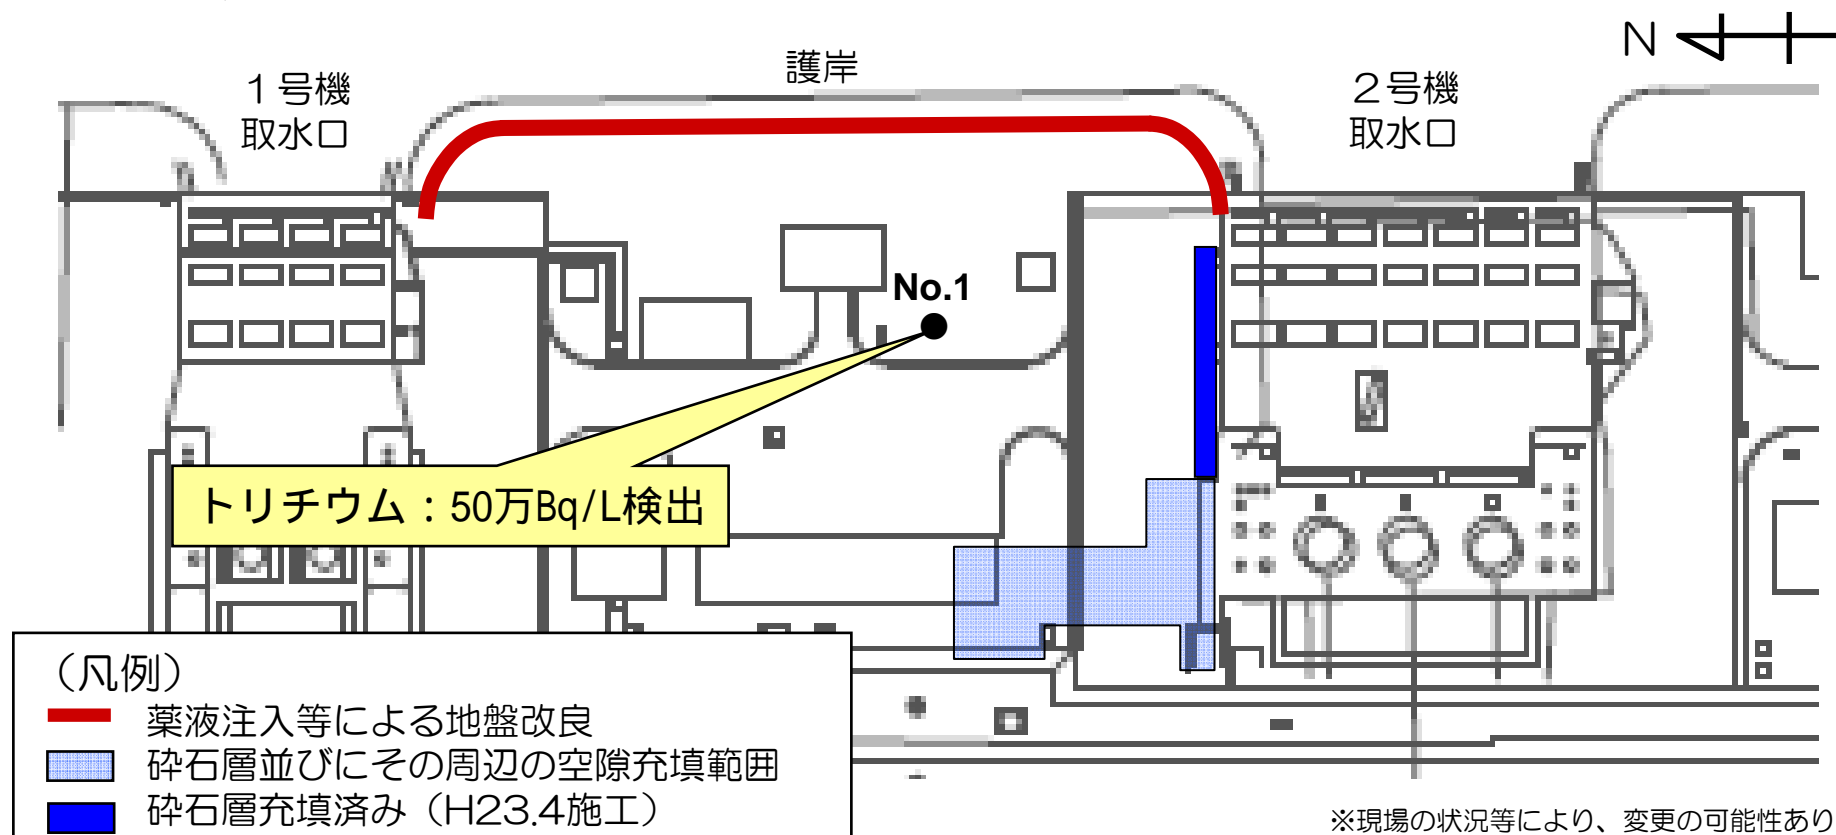
●汚染水拡大防止対策（海への漏えい防止）

- 1、2号機取水口間の護岸背後のエリアで、薬液注入等による地盤改良を行う。
- 過去に漏えいした箇所周辺について、以下の追加対策を実施する。
 - ・ 2号機電源ケーブルダクト下部の基礎砕石層、並びにその周辺の空隙を充填し、汚染水の拡散を抑制する。
 - ・ 2号機電源ケーブル管路下部の基礎砕石層は充填済み（H23.4施工）

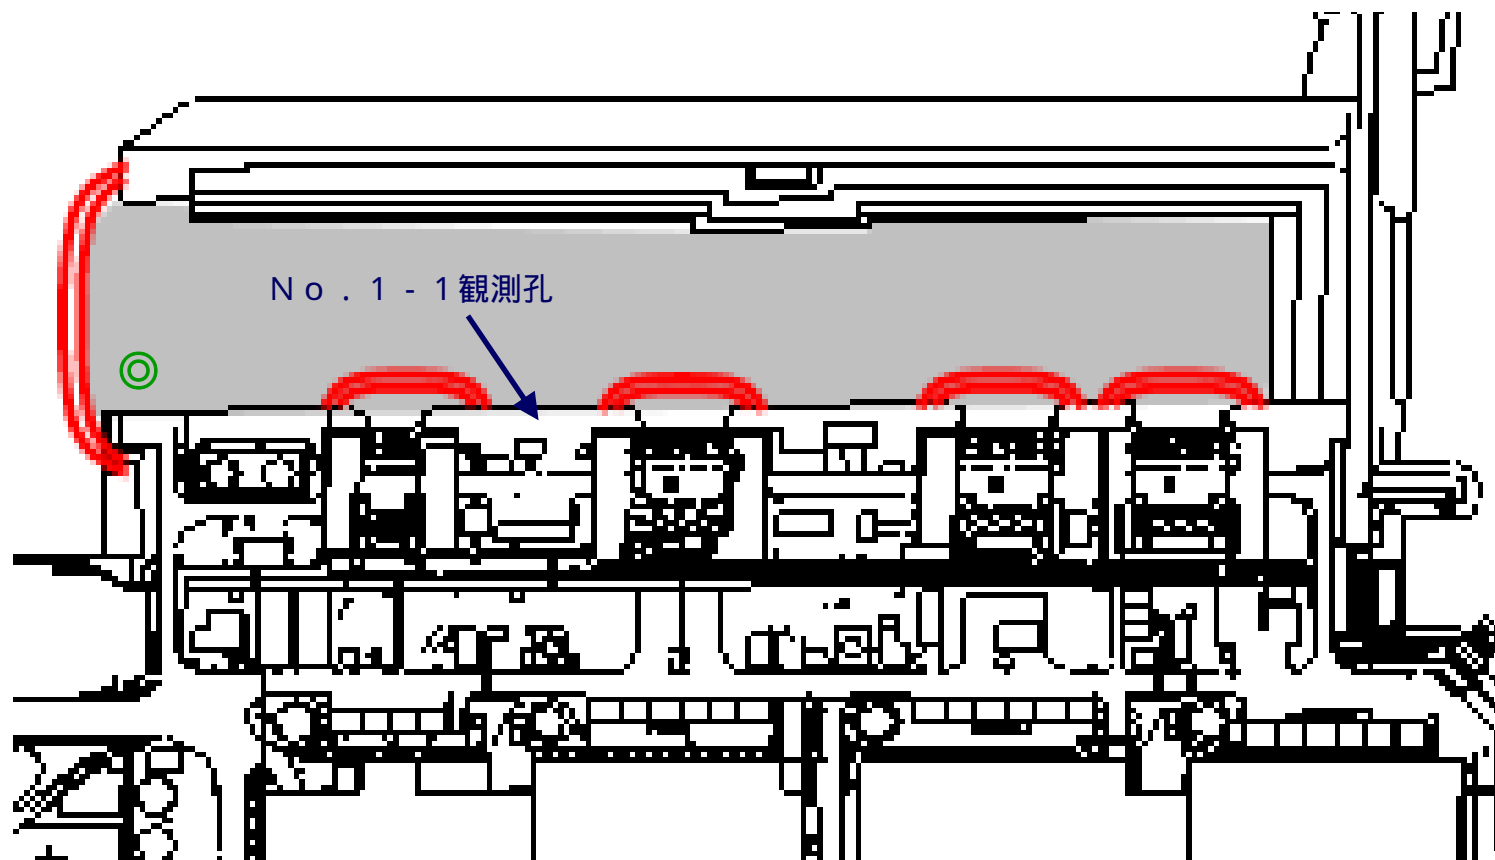
●モニタリング地点

- No.1-1観測孔については、6月20日より掘削工事開始予定

地下水採取点

- : No.1 ~ No.3
- : No.1-1 ~ No.1-4

海水採取点

- : 1 ~ 4号機シルトフェンス内側
- : 1 ~ 4号機取水口内北側
- : 1,2号機取水口間護岸
