福島第一原子力発電所 地下水観測孔について

< 参考配布 >
東京電力株式会社
平成25年7月31日

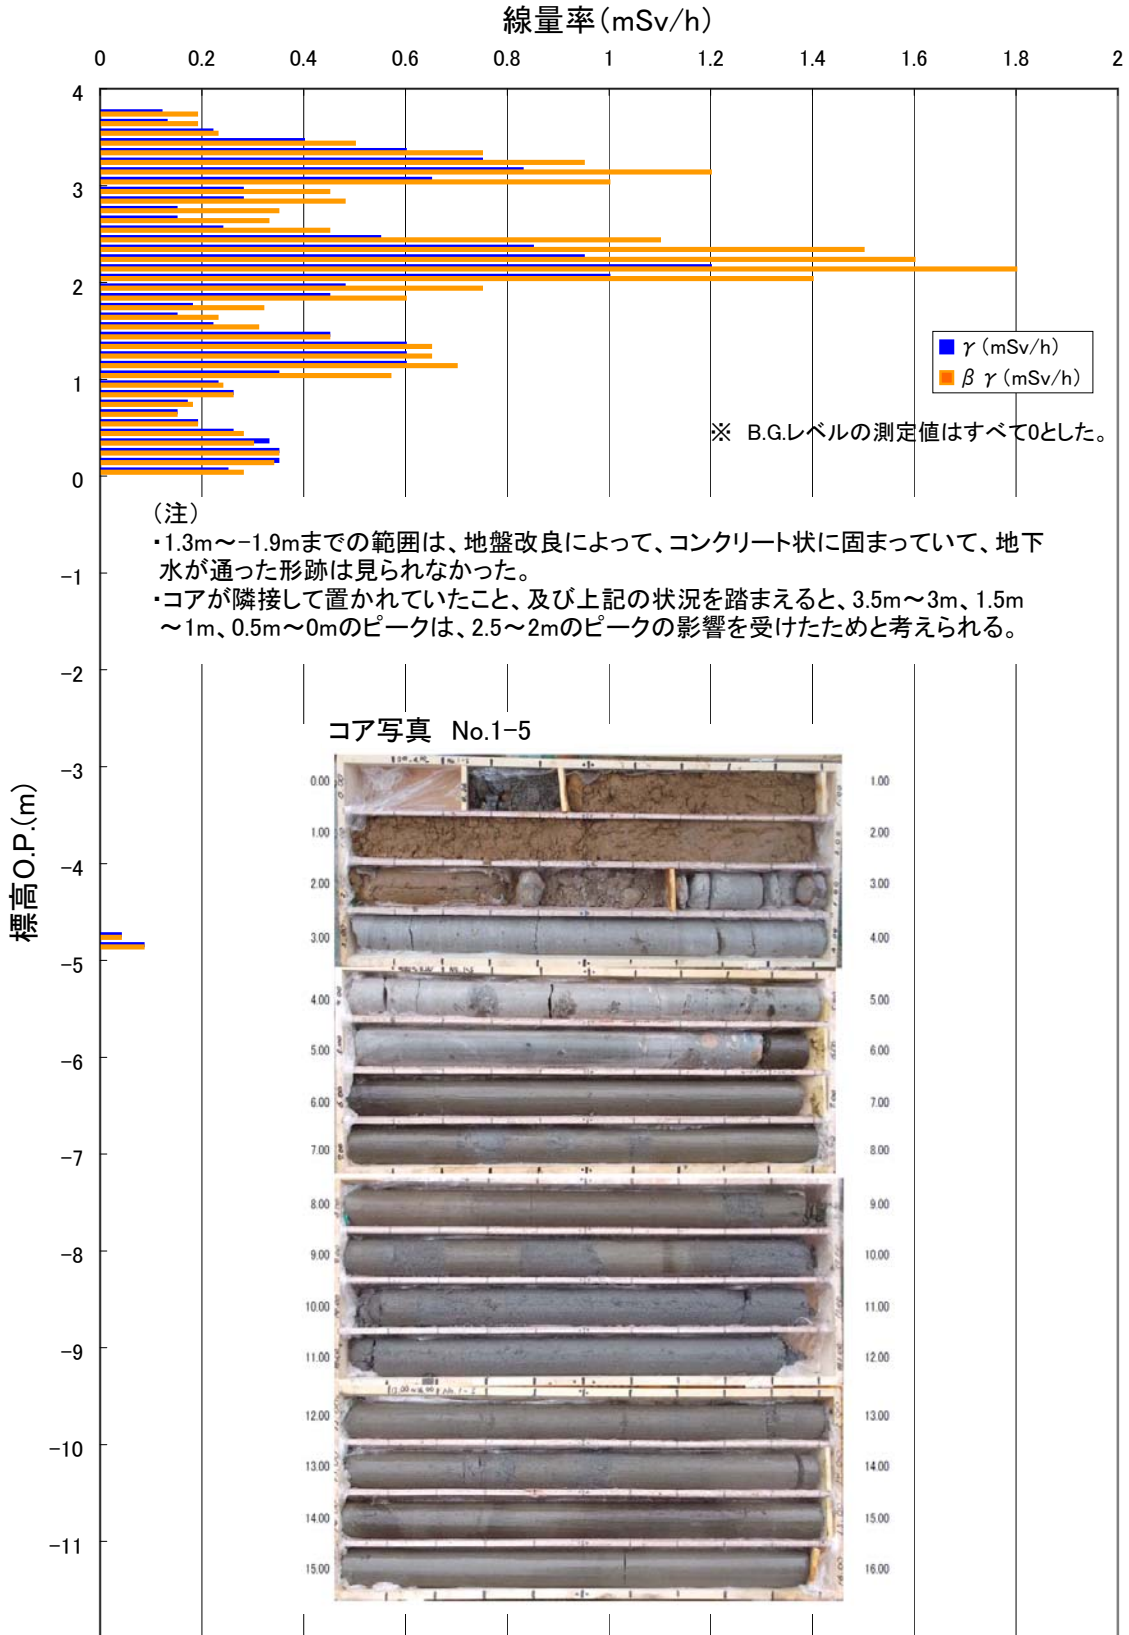
■ 海側地下水観測孔No.1-5のボーリングコアの線量率分布（暫定値）

○地下水調査孔No.1-5(No.1-3の電源ケーブルトレンチ寄り)のボーリングコア(土壌)について線量率測定を行ったが、隣接する線量率の高いコアの影響を受けていると考えられるため(下記注参照)、コアを1本ずつ離して再測定を実施する。
