福島第一原子力発電所 海側遮水壁工事の進捗状況について

< 参考資料 >
平成26年1月27日
東京電力株式会社

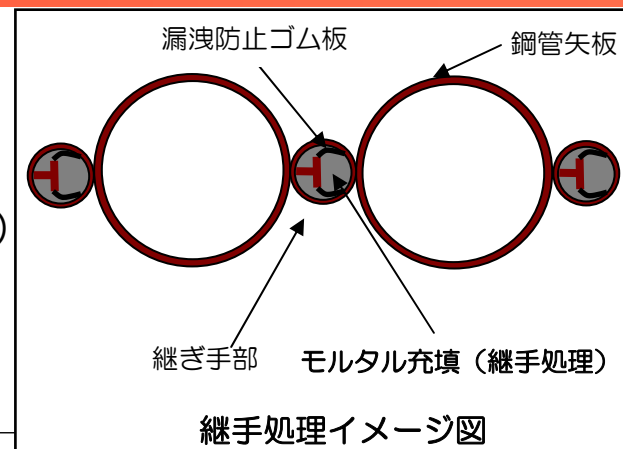
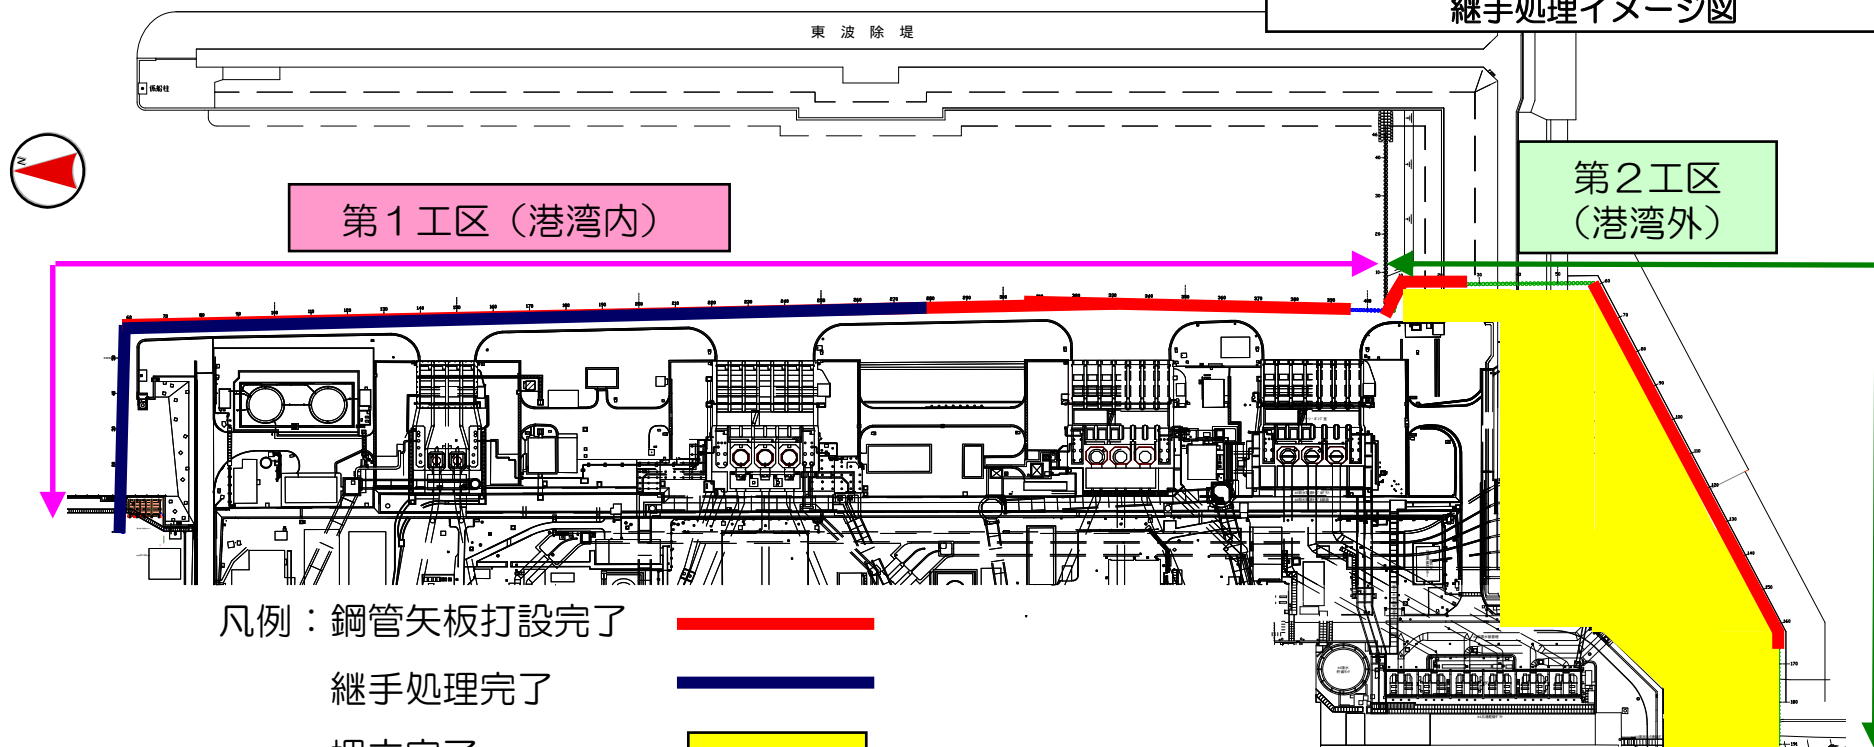
1. 海側遮水壁の進捗状況（1/26現在）

- ① 第1工区（港湾内）の鋼管矢板打設完了（395／404本）
継手処理完了（293／404本）
- ② 第2工区（港湾外）の鋼管矢板打設完了（139／191本）

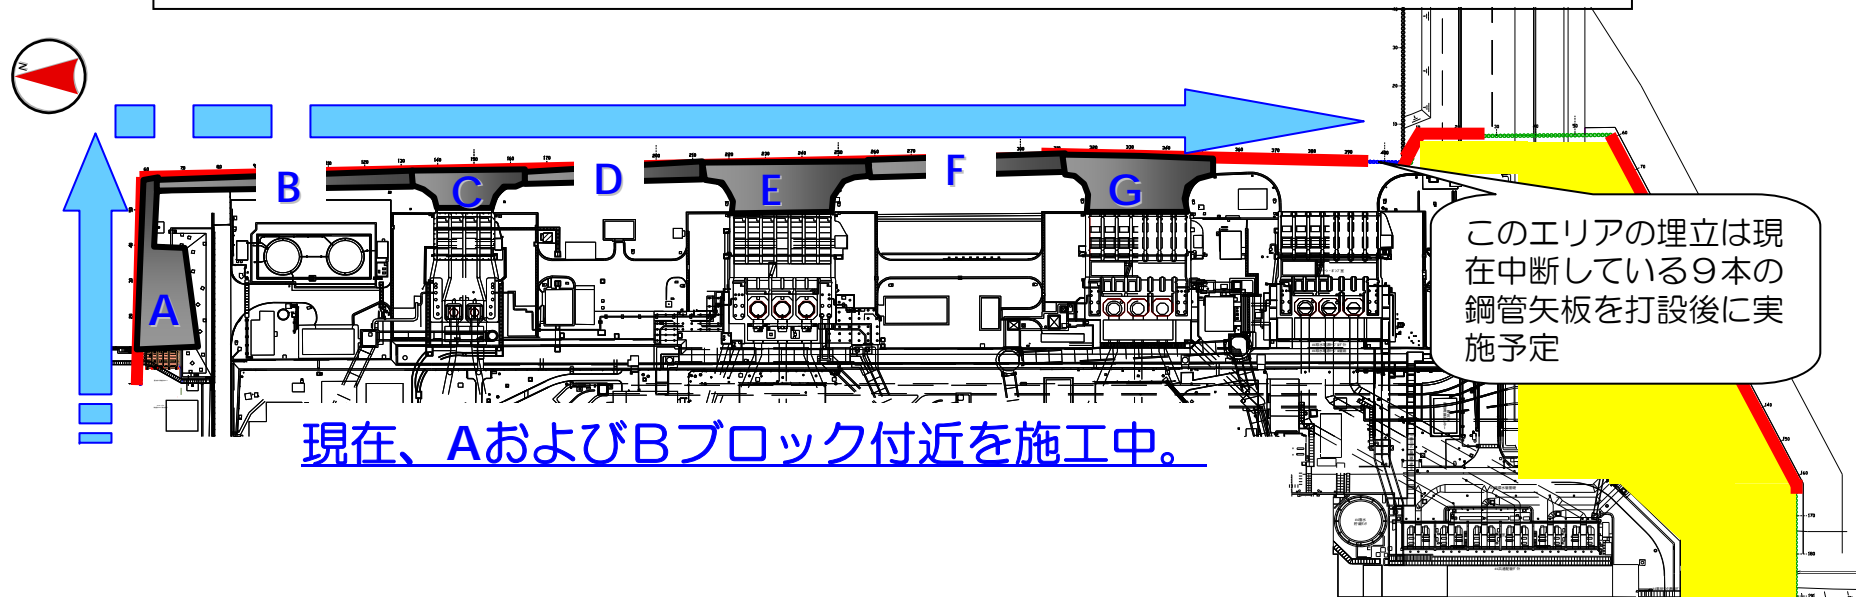
2. 港湾内埋立順序

ブロック分けを行い、北側エリアより、水中コンクリート打設ならびに埋立てを実施中。

港湾内：水中コンクリート	約 900m ³	／約 3,300m ³ (1/26現在)
埋立材（割栗石）	約 2,500m ³	／約 41,000m ³ (1/26現在)

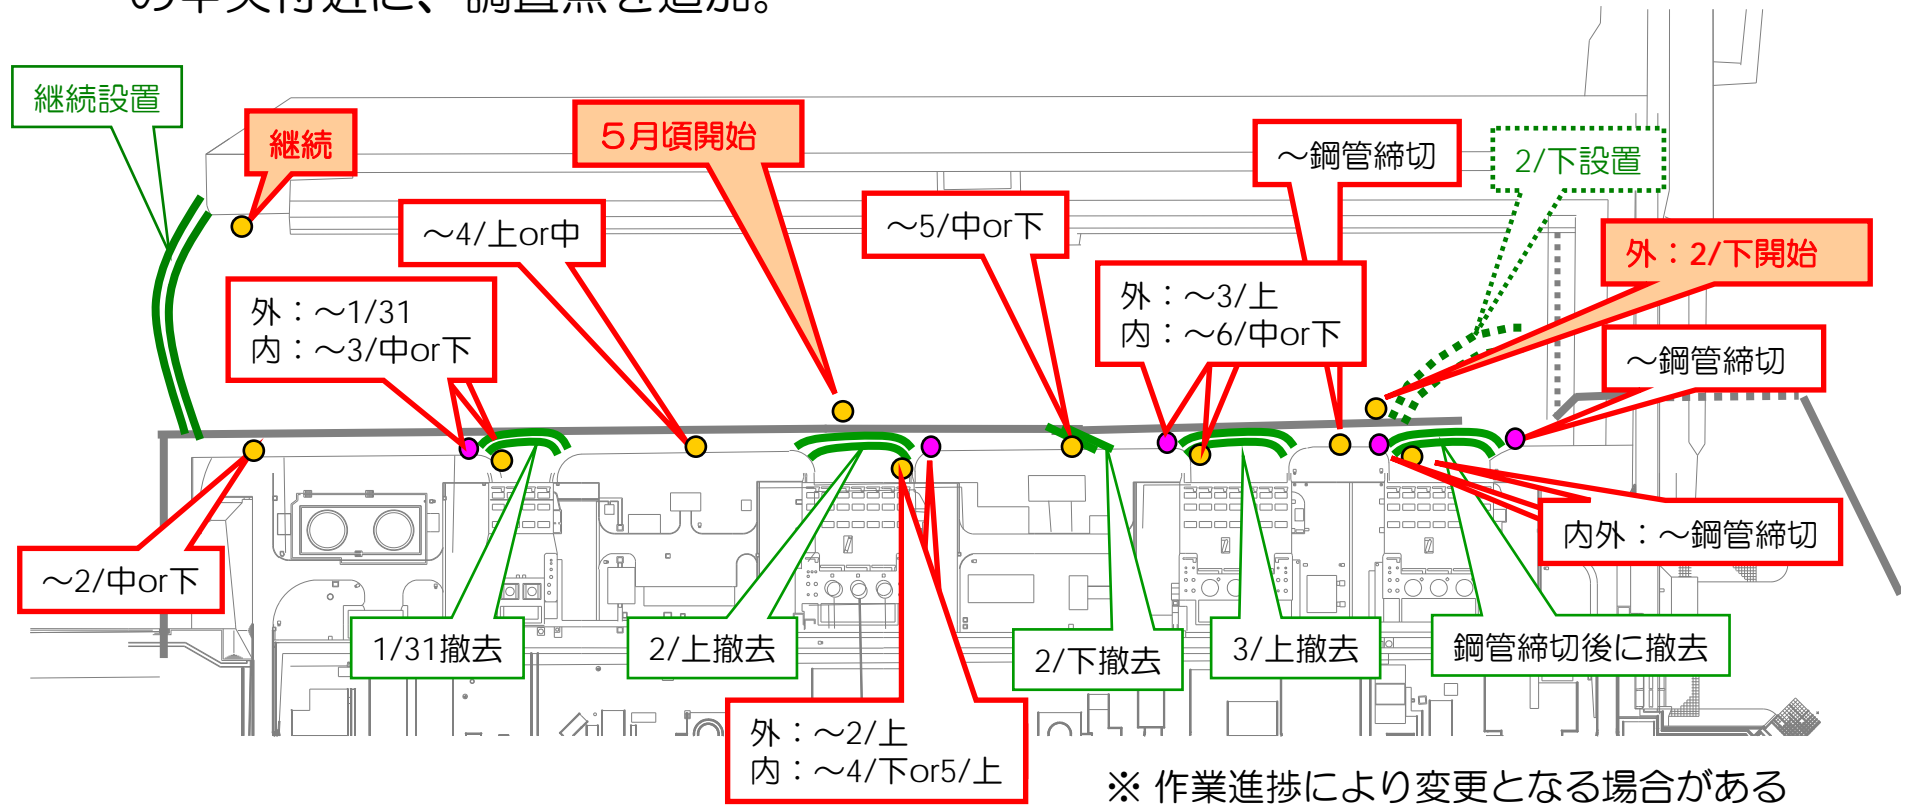
3. 埋立工事に伴う、海水モニタリング地点の減少予定

- 海側遮水壁の埋立工事の進捗に伴い、順次、海水の調査点が減少。
- 鋼管矢板締め切り後の取水路開渠の調査点として、1～4号取水路開渠南北の中央付近に、調査点を追加。

シルトフェンス関連	● 、全 、H-3測定 ● のみ測定
	海水モニタリング関連 外：シルトフェンス外側 内：シルトフェンス内側
