福島第一原子力発電所H4北タンクエリアの内堰から外堰への雨水の漏えいについて

< 参考資料 >
2015年9月11日
東京電力株式会社

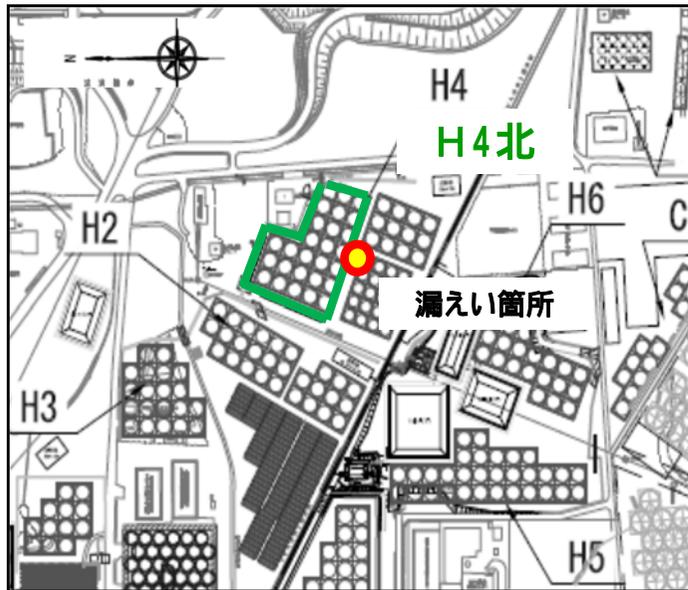
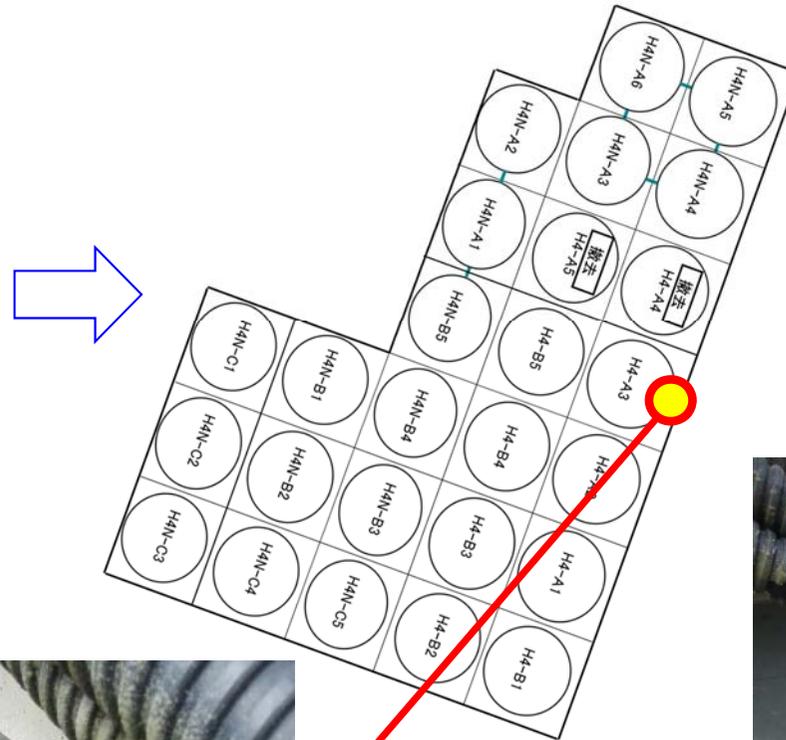
< 発生場所・状況 >

9月11日、タンクエリアをパトロールしていたところ、12時10分、H4北タンクエリアの内堰から外堰への雨水の漏えいを発見した。

| 9 / 1 1 | 13時05分 | 当社社員が当該箇所を確認、堰繋ぎ目のボルト穴からの雨水の漏えいを確認。止水措置開始 |

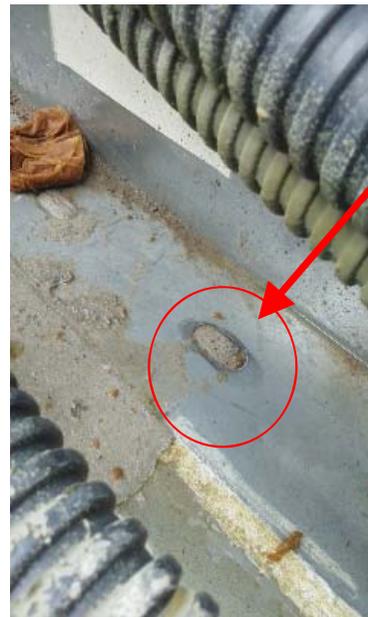
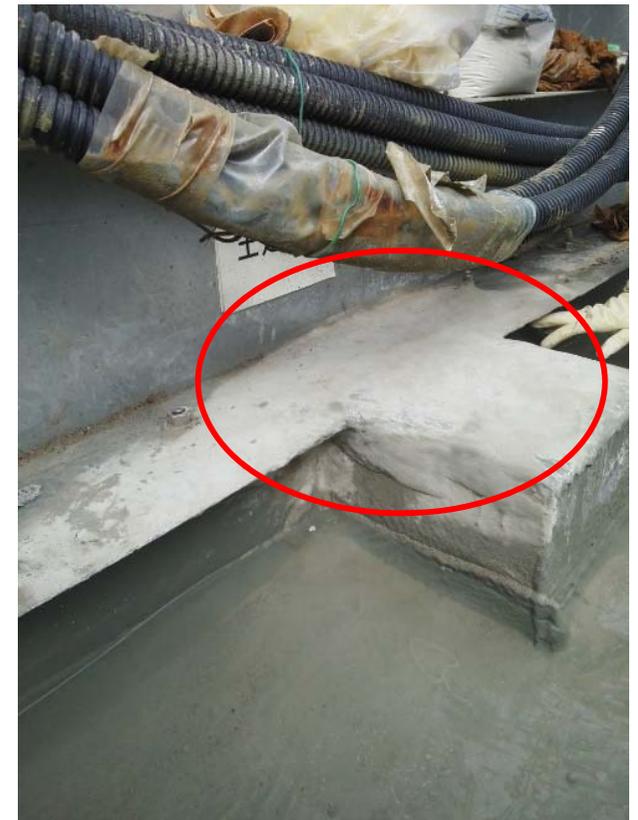
- ・漏えい状況：鉛筆1本程度：162 (L/h)
- ・漏えい時間：8:30～14:12
漏えい量：924 (L)

< 漏えい状況 >
堰嵩上げ時の接合部の
ボルト穴貫通部より漏えい
(鉛筆 1 本程度の漏えい状況)

< 止水処置 >
止水セメントにて処置実施
