## 福島第一原子力発電所淡水化装置濃縮水貯槽エリアにおける 蒸発濃縮貯槽（タンク）のベント配管からの水漏れについて

# 蒸発濃縮貯槽（タンク）の点検結果（4月30日実施）

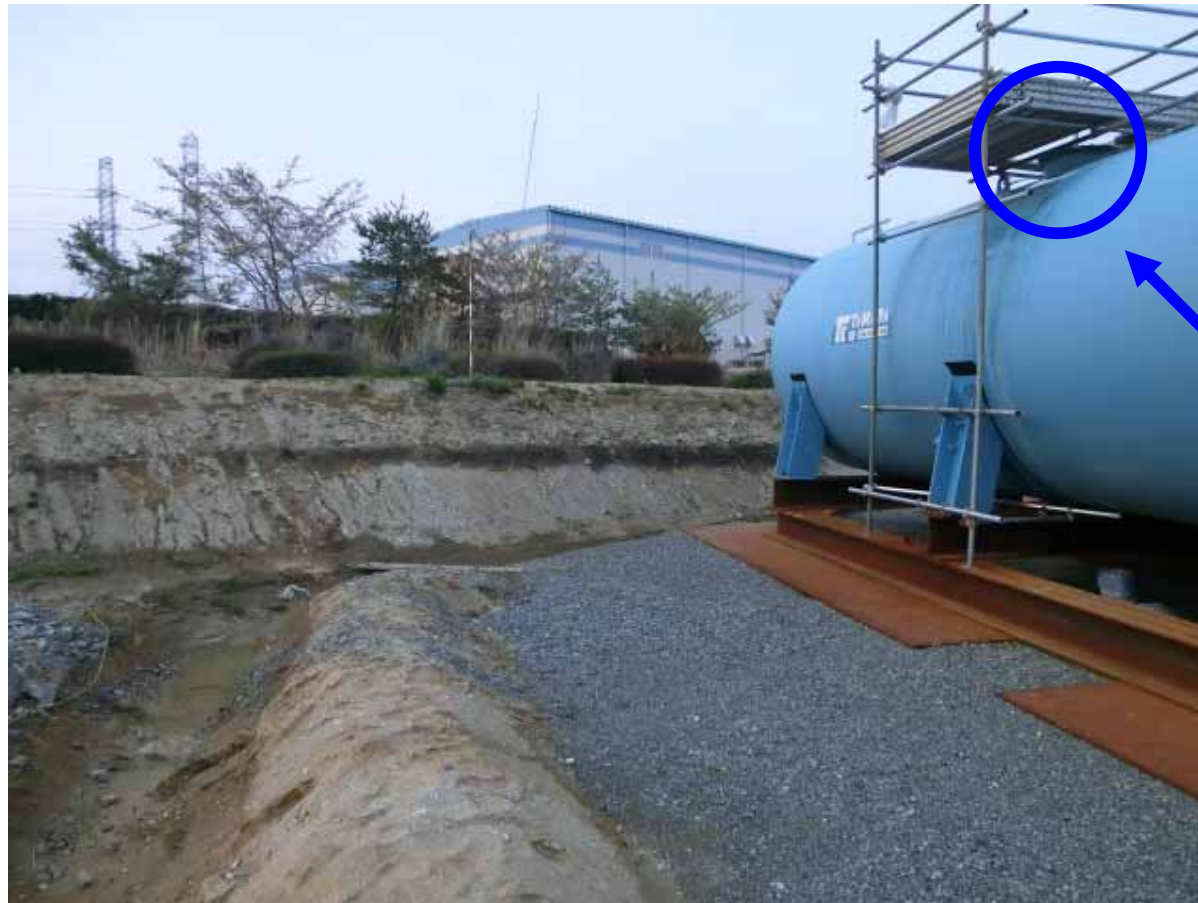
漏えい箇所

平成24年4月29日午後4時20分頃、漏えいを確認。ベント配管から水抜きを行い、同日の午後7時10分頃、漏えい停止を確認。  
なお、当該漏えいにおける、海洋へ繋がる排水溝等への流出はない。

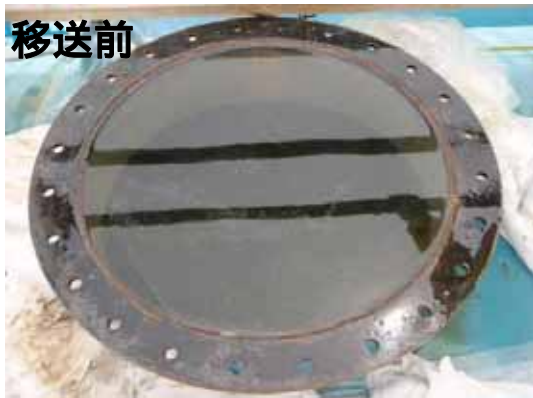
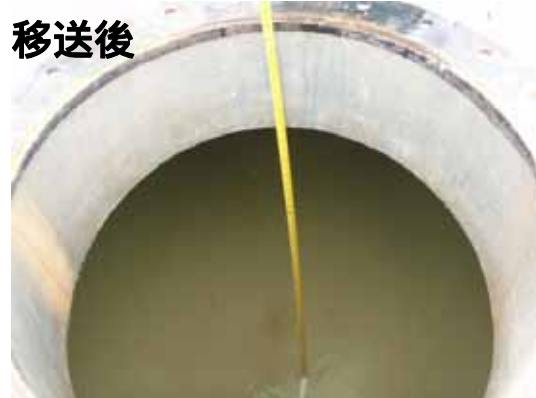
- タンクマンホールフランジまで満水状態であった。
- 水中ポンプ、ホースにより他のタンクに移送を実施。（タンク上面より1190mm）
