< 参 考 資 料 >
平成 24 年 7 月 31 日
東京電力株式会社

警報付き個人線量計を外部から視認できる方法の検討結果について

APDを外部から視認できる方法の検討について

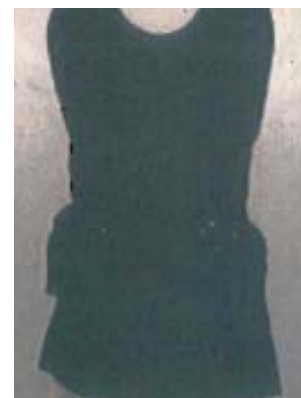
図1 タングステンベスト

タングステンベスト等の遮へい効果を有する防護服（以下、タングステンベスト等という。）を着用する場合は、被ばく線量を簡易に確認するためにAPDを放射線計測器の代わりにタングステンベスト等の外部に装着することもあるが、被ばく評価に用いるAPDはタングステンベスト等の内部に装着する。図1のとおり、タングステンベスト等の内部に装着したAPDを外部から視認する方法は無いこと、および、タングステンベ

スト等を着用する段階で更にAPDを鉛板で覆うインセンティブは働かないと想定されることから、タングステンベスト等を着用する場合は本検討の対象外とする。

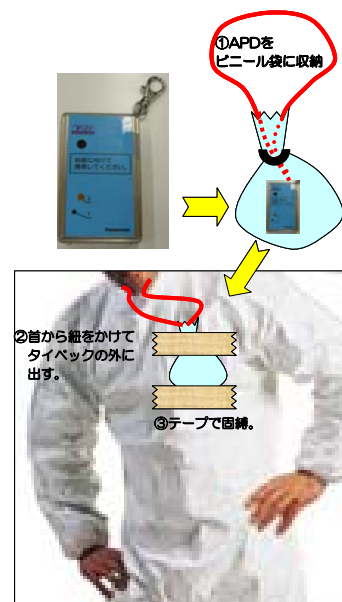
図2 対策案①イメージ

図2のとおり、APDをビニール袋に収納し、首から紐をかけた上でタイベックの外側にテープで固定する。この場合の作業安全上・放射線管理上の課題は以下のとおりである。

テープがはがれた場合に、万一APDが回転体に巻き込まれると人命に関わる大事故となる懸念がある。

タイベックの外側に装着すると、タイベック脱衣の際に紛失の可能性が増加し、被ばく評価上の品質低下が発生する。

また、ビニール袋が破れた際に、APDが汚染し使用不能となる。

さらに、装備着脱手順が複雑となるため、身体汚染発生のリスクが高くなる。

対策案	適用範囲	作業安全	放射線管理
対策案①（防護服外側へのAPD貼り付け）	不織布保護衣	× 人身災害の可能性	× 被ばく評価品質低下、 APD汚染、身体汚染の 可能性
対策案②（胸ポケット付防護服外側へのAPD収納）	不織布保護衣	○	× 被ばく評価品質低下、 APD汚染、身体汚染の 可能性
対策案③（胸部分が透明な防護服を着用）	不織布保護衣＋アノラック型防護服	○	○

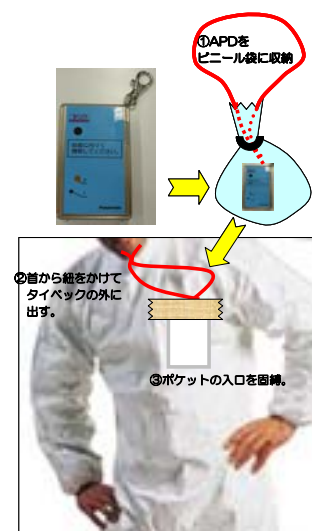
図3 対策案②イメージ

図3のとおり、胸ポケット付防護服を採用する。そのうえで、APDをビニール袋に収納し、首から紐をかけたタイベックの外側の胸ポケットに収納し、ポケット入口をテープで塞ぐ。この場合の作業安全上・放射線管理上の課題は以下のとおりである。

特に無し。

対策案①と同様。

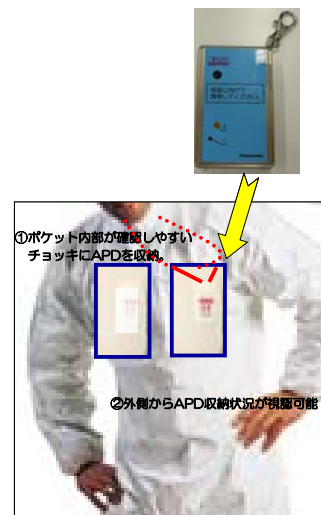
図4 対策案③イメージ

図4のとおり、胸の部分が透明になっている防護服を採用する。その上で、ポケット内部が確認しやすいチョッキにAPDを収納し、防護服外側からAPDを視認できる状態とする。同様に、アノラック型防護服についても透明なものを採用する。この場合の作業安全上・放射線管理上の課題は特にない。なお、胸の部分が透明な防護服は特注品であり、現段階で「JIS T8115：2010」および「JIS T8124-1：2010」の性能要求を満足する製品がないことから、短期的には当社独自に仕様を定めて導入することとするが、中長期的にJIS性能要求を満足する製品が開発された段階で切り替えることとする。

以上のことから、APDを外部から視認する方法としては、胸部分が透明な防護服を着用させることが最も有効である。
